## Notitie

Project:	W10064 Inspectie gemaal Groeneveldsepolder
Opdrachtgever:	Kragten
Referentie:	W10064_Notitie_Gemaalgebouw_Groeneveldsepolder_3.0
Datum:	7 juni 2023
Van:	T. Luites
Aan:	Kragten
Betreft:	Inspectieresultaten gemaal Groeneveldsepolder

### 1 Inleiding

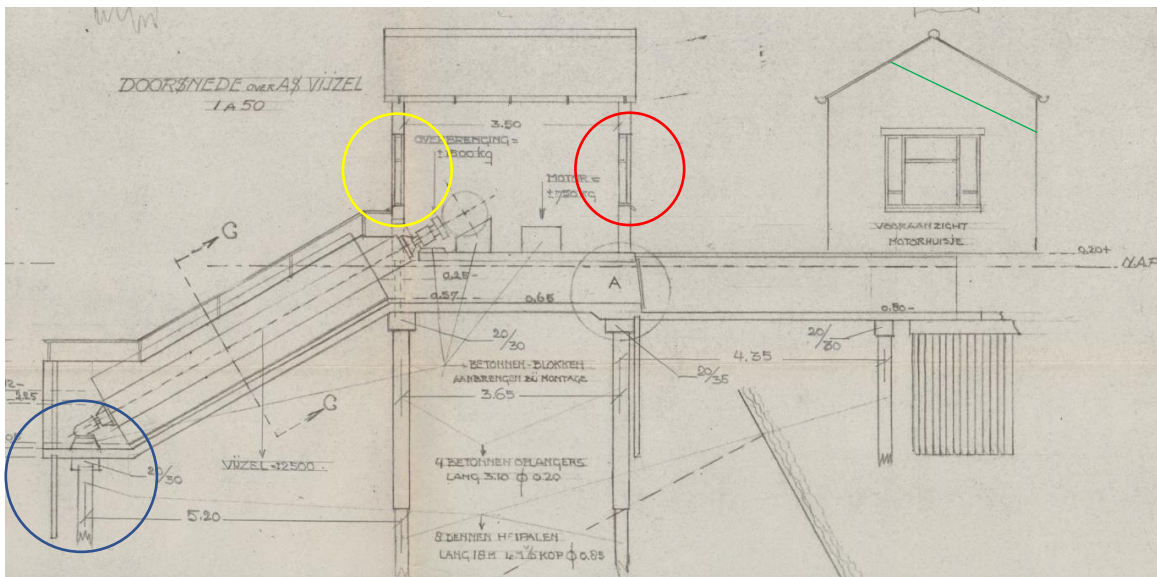
Fragment uit tekening met daarin de wijzigingen aangegeven

Het dak aan de zijde van de molen is verlaagd zodat deze de molen niet meer hinderd. Dit is met de groene lijn aangegeven. Het raam in de rode cirkel is dichtgezet. Het raam in de gele cirkel is verkleind.

Daarnaast is de vijzelbak aangepast rond 2012. De vijzelbak is verlengd. Voor deze verlenging is de originele fundering onder de bak afgezaagd. Vervolgens zijn ter plaatse van de nieuwe verlengde bak stalen buispalen aangebracht. Deze wijziging is aangegeven met de blauwe cirkel.

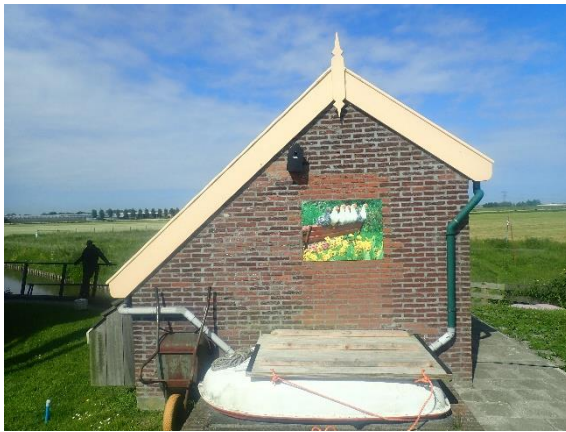
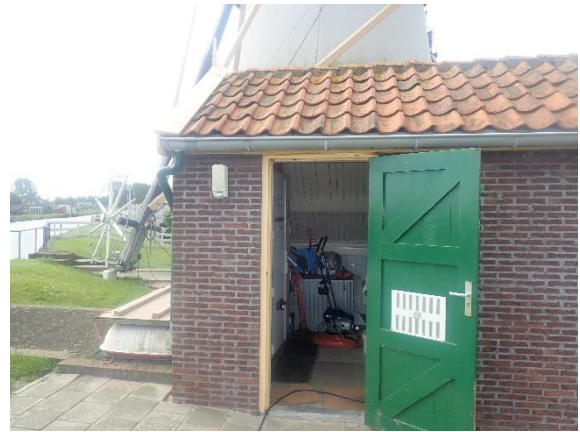
Tijdens de inspectie is geconcludeerd dat het bestaande gemaalgebouw in zeer goede staat verkeerd. Er zijn geen scheuren of andere schades in de dragende muren van het gebouw waargenomen. Er zijn geen schades aangetroffen die duiden op schades aan de funderingsconstructie.

Ook de toestand van de secundaire onderdelen is goed. Er zijn geen schades of gebreken geconstateerd.

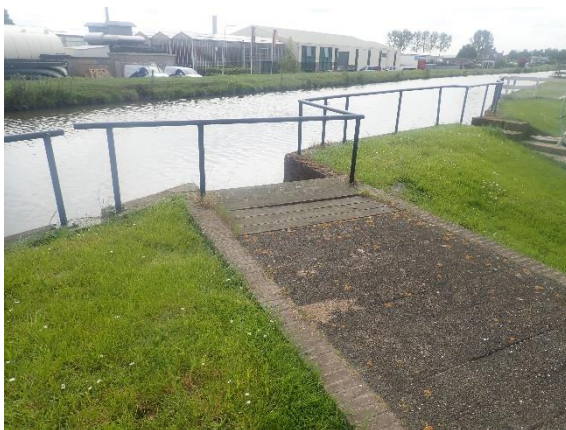
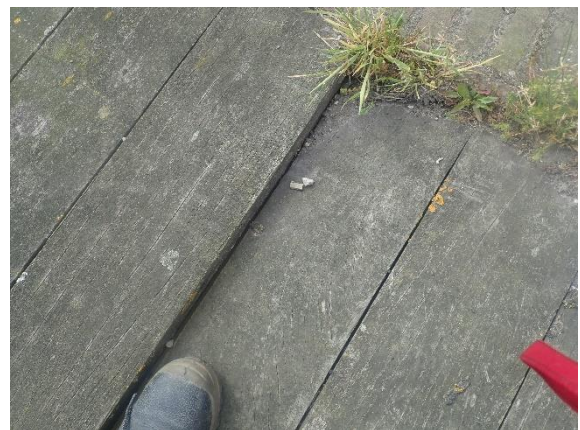
Bovenop de uitstroom van het gemaal zijn houten dekplanken aangebracht. Een aantal van deze dekplanken liggen los. Hierdoor ontstaat er een struikelgevaar. Aanbevolen wordt om deze dekplanken weer vast te zetten.

*Struikelgevaar*

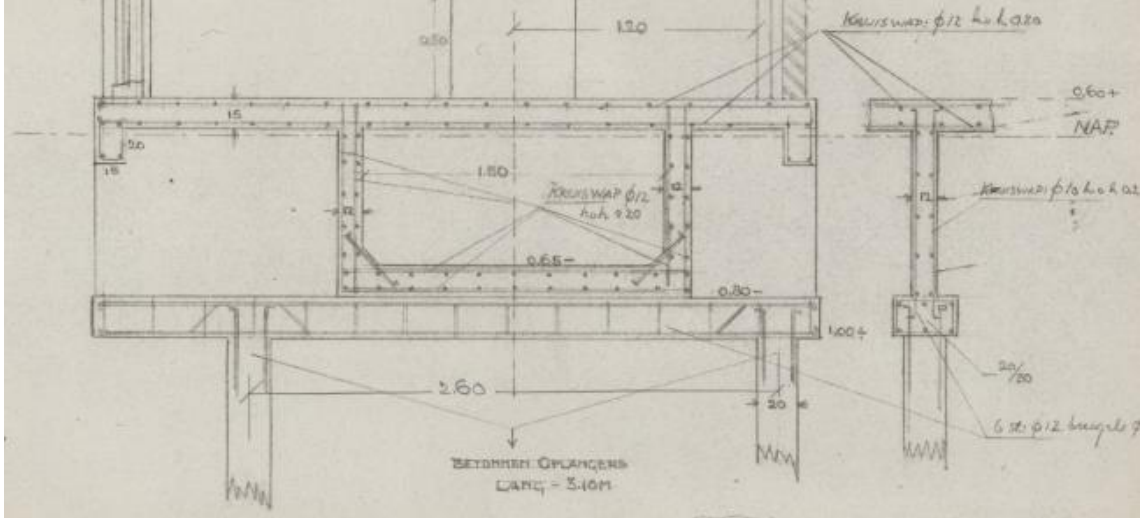
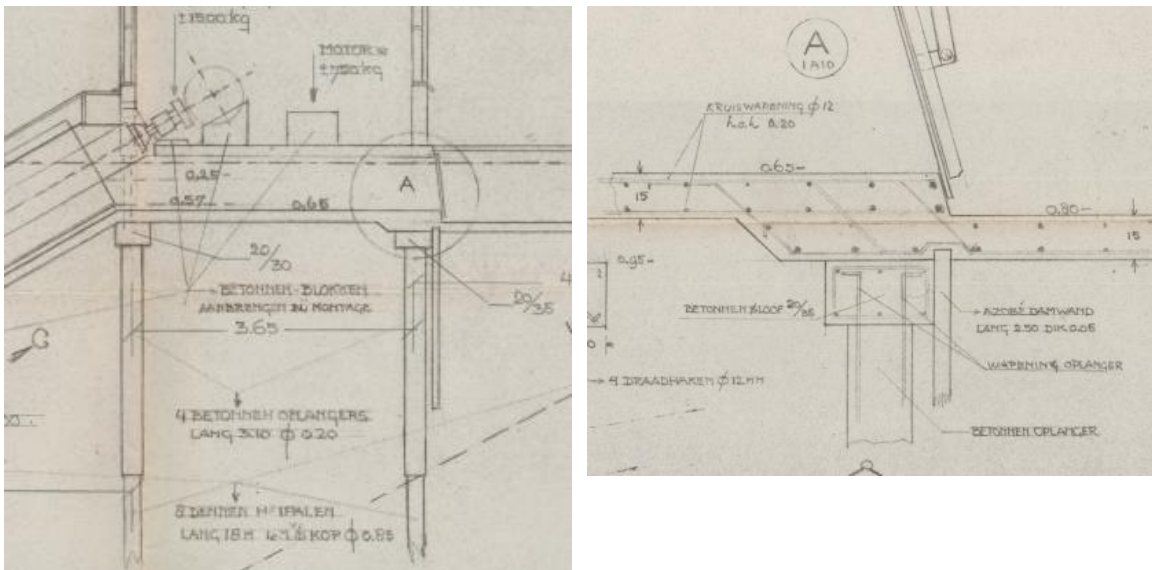
Fragment uit tekening 'Groenveldse polder vijzelgemaal 1959'.

Het gebouw is gefundeerd op vier dennen heipalen van 18m lang. Op deze dennen heipalen zijn betonnen oplangers met een lengte van 3,10m aangebracht. De totale inheidiepte van de palen is dus 21,10m. Bovenop deze oplangers liggen twee gewapende betonnen balken. De balk aan de zijde van de vijzel heeft een afmeting van 20x30cm en de andere balk heeft een afmeting van 20x35cm.

De doorlaat van het gemaal steunt op deze twee balken. De gewapende betonnen doorlaat is aan de vloer van het gemaal gebouw gestort. Hierdoor functioneert de doorlaat ook als constructieve ondersteuning van het gebouw.

Het gebouw staat niet gecentreerd op de betonnen doorlaat. Aan de zijde waar de uitbreiding is voorzien, is de 'uitkraging' het grootste.

Op basis van de verkregen informatie is het niet reëel om uit te breiden zonder een nieuwe/aanvullende fundering. De uitbreiding vraagt om nieuwe fundatie, de bestaande fundering is niet voldoende voor een nieuwe vijzel en koker. Er zijn diverse mogelijkheden om uit te breiden met een nieuwe of aangepaste van de fundering.
