## Bomen Effect Analyse

*Ridder Snouckaertlaan e.o., Voorburg*

Bomen Effect Analyse  
Ridder Snouckaertlaan e.o., Voorburg

Definitief  
13-02-2023

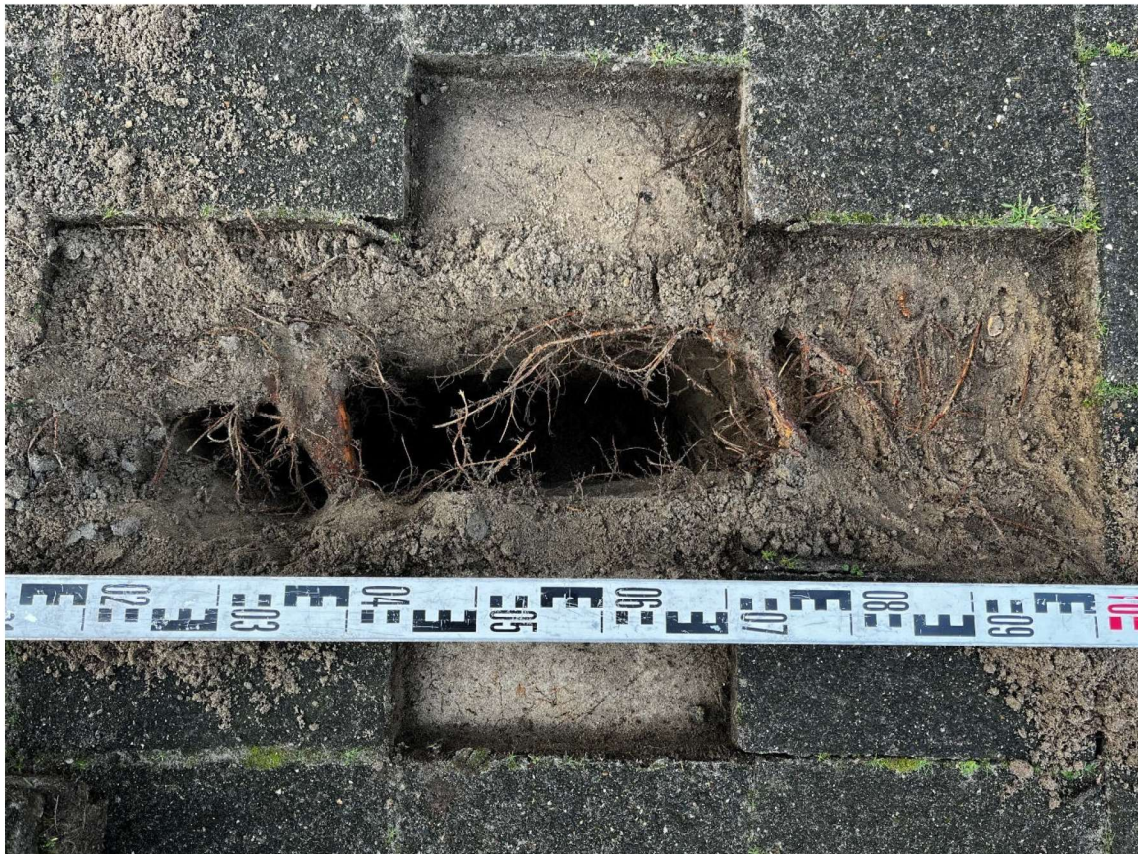
Onder de verharding wordt over het algemeen eerst een straatlaag (humusarm, matig grof straatzand) aangetroffen tot circa 25 centimeter onder maaiveld. Daaronder wordt humusarm, matig grof grijs zand aangetroffen. Per locatie wijkt het bewortelingspatroon sterk af. Hiervoor wordt verwezen naar bijlage 2.

Afbeelding 2: Direct onder de verharding wordt op een aantal locaties een intensieve beworteling aangetroffen

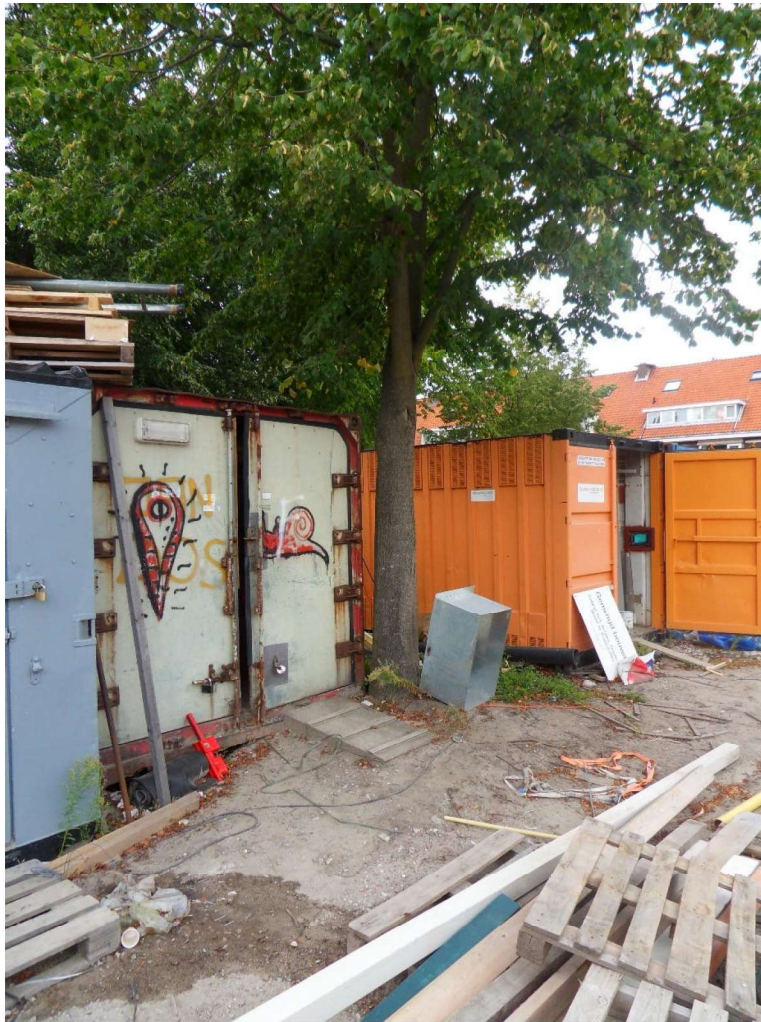
Tijdens de werkzaamheden is de kans op structuurbederf en te hoge mate van bodemverdichting van de groeiplaatsen verhoogd. Hierdoor worden boomwortels ernstig beperkt in groei en opname van water en voedingsstoffen. Dit heeft structurele conditievermindering als gevolg.

Afbeelding 4: Opslag van materiaal en materieel binnen de beschermde boomzone (kroonprojectie + 1,5 meter) dient ten alle tijden voorkomen te worden

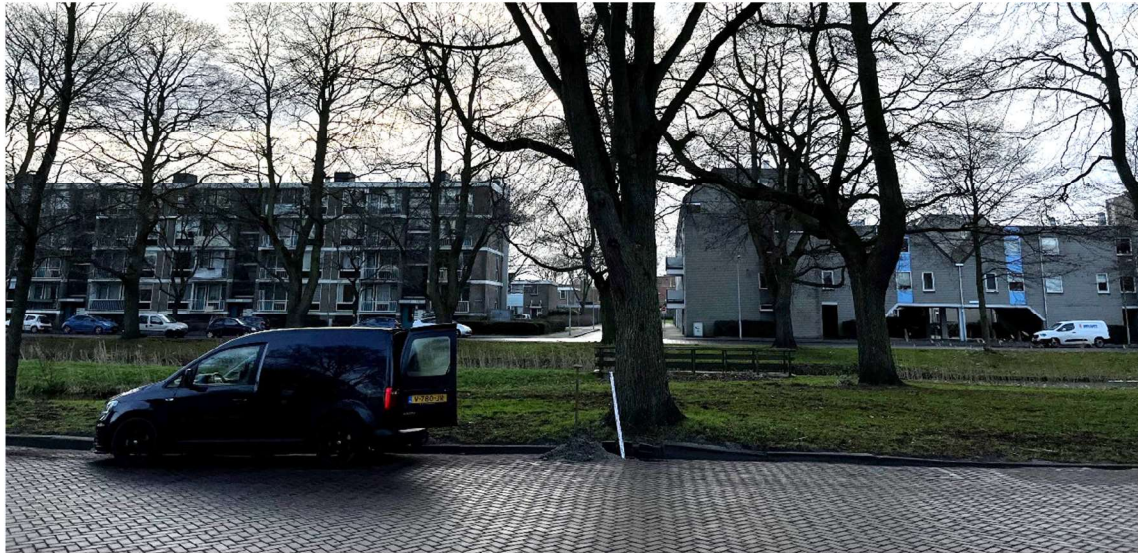
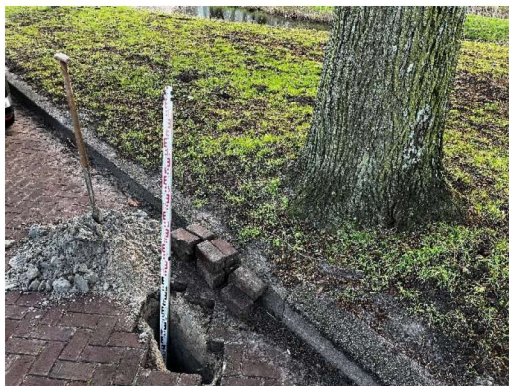
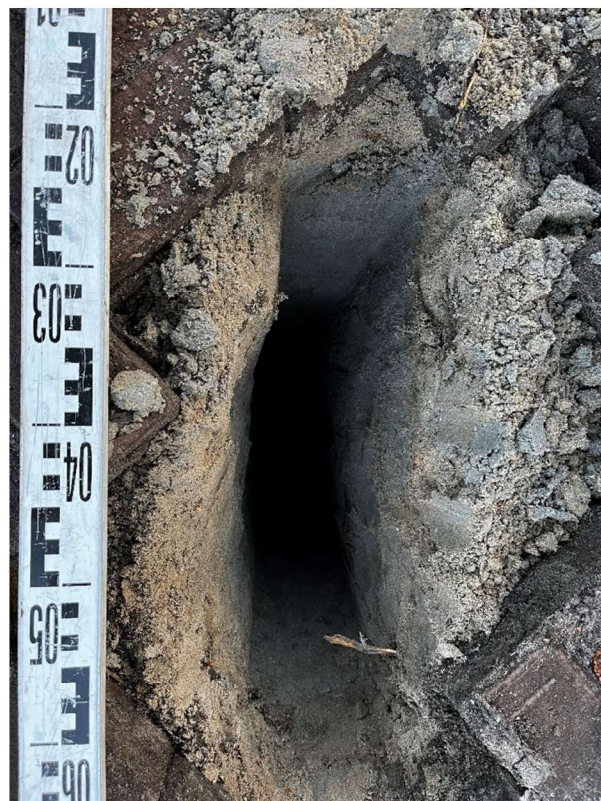
| Diepte<br>cm-/mv | Bodemprofiel | Humusgehalte | Grondfractie<br>(volgens NEN 5104) | Bewortelin<br>g | Opmerkingen |
|---|---|---|---|---|---|
| 10 - 25 | Lichtbruin<br>straatzaad | Humusarm | Matig grof | Extensief | Fijnere beworteling |
| 25 - 90 | Grijs zaad | Humusarm | Matig grof | Geen | Groeiplaats verdicht |

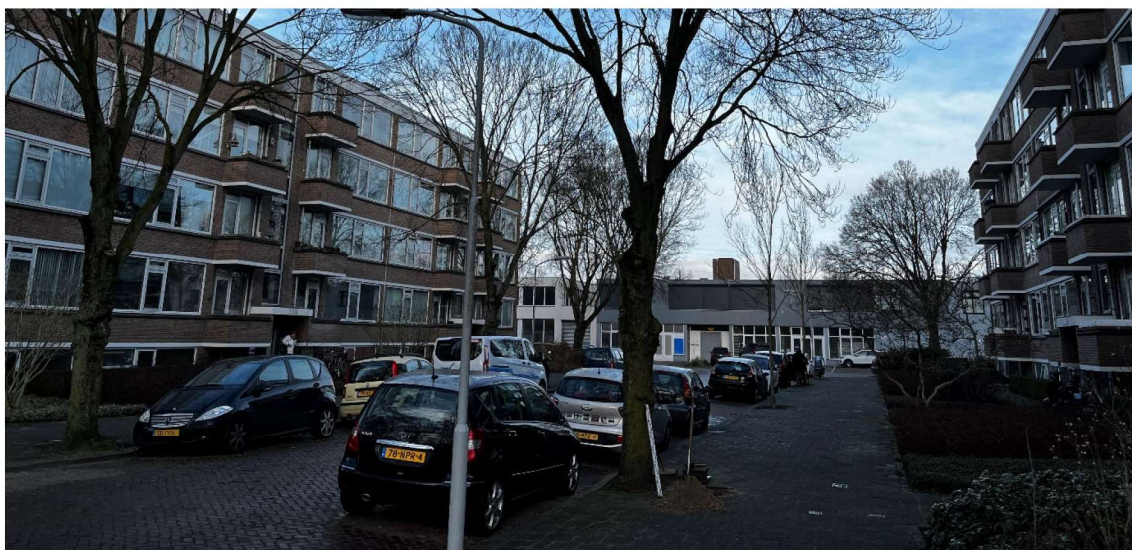
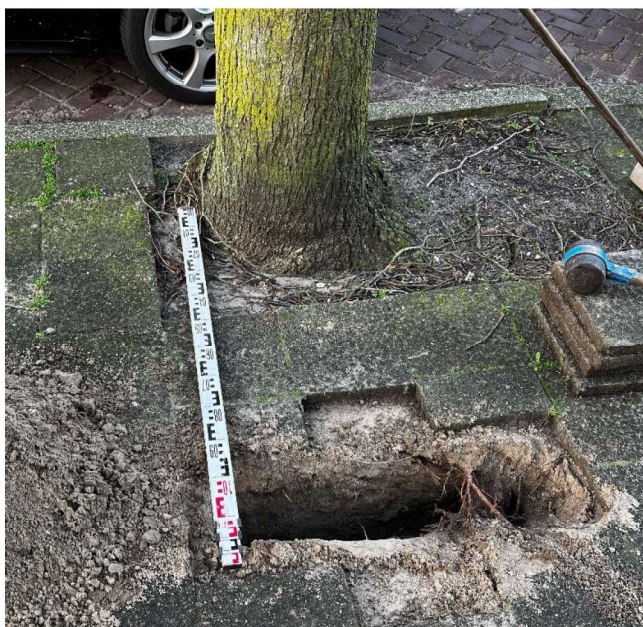
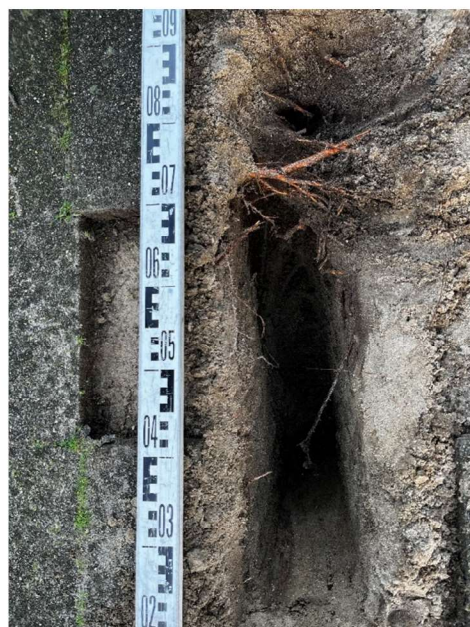
## Groeiplaatsonderzoek 2 op 0,9 meter uit het hart van boom 28

Voor boom 17, 18, 19 en 28 geldt dat het realiseren van een groenstrook bijdraagt aan wortelverlies in de bovenste lagen. Direct onder het trottoir liggen de belangrijkste wortels van deze bomen.

| Diepte<br>cm-/-mv | Bodemprofiel | Humusgehalte | Grondfractie<br>(volgens NEN 5104) | Beworteling | Opmerkingen |
|---|---|---|---|---|---|
| 4 - 25 | Lichtbruin<br>straatzaad | Humusarm | Matig grof | Intensief | Fijnere beworteling en 1x Ø 6<br>cm |
| 25 - 60 | Lichtbruin<br>straatzaad | Humusarm | Matig grof | Geen | Elektrakabel op 35 cm-/-mv |

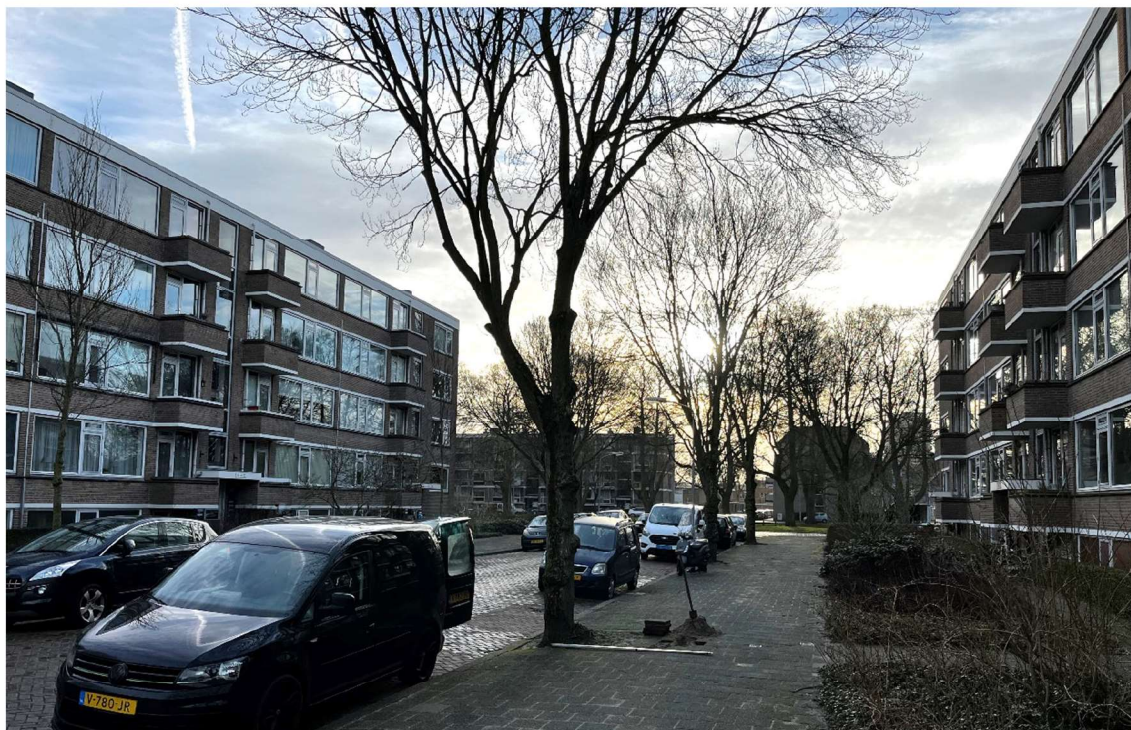
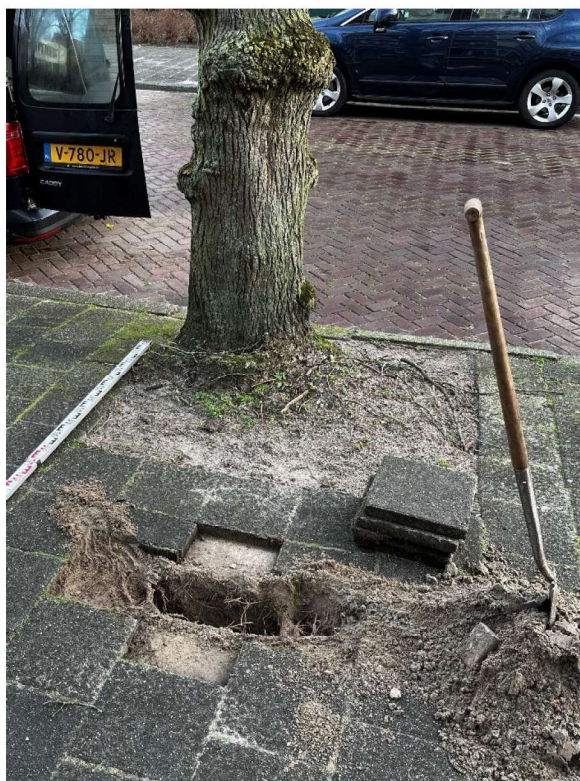
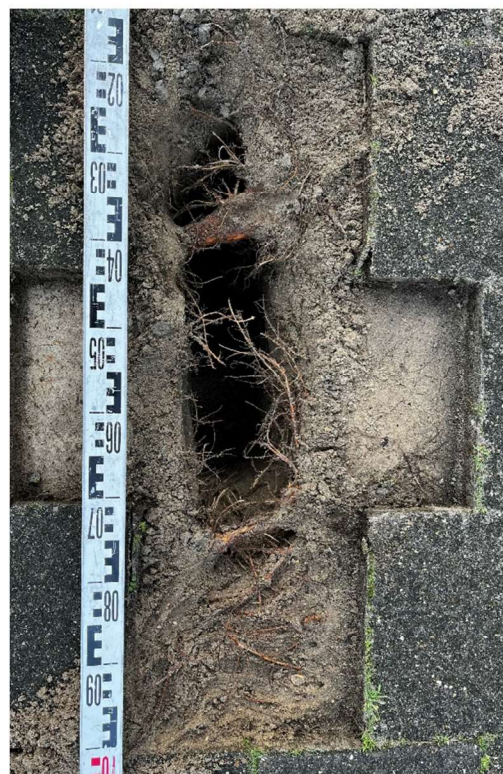
### Groeiplaatsonderzoek 3 op 1,4 meter uit het hart van boom 19

| Diepte<br>cm-/m-v | Bodemprofiel | Humusgehalte | Grondfractie<br>(volgens NEN 5104) | Beworteling | Opmerkingen |
|---|---|---|---|---|---|
| 4 - 25 | Lichtbruin<br>straatwand | Humusarm | Matig grof | Intensief | Fijnere beworteling en 2x Ø 10<br>cm |
| 25 - 45 | Lichtbruin<br>straatwand | Humusarm | Matig grof | Geen | |

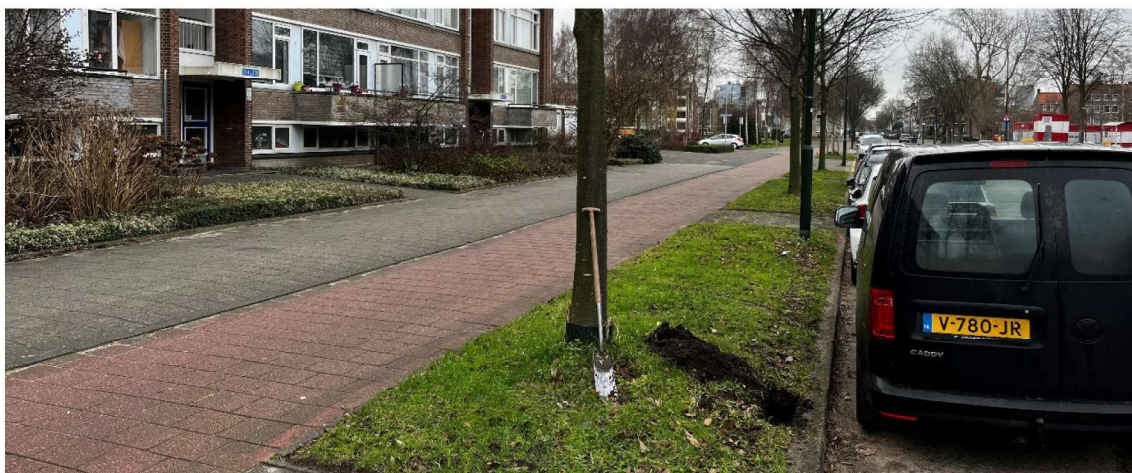
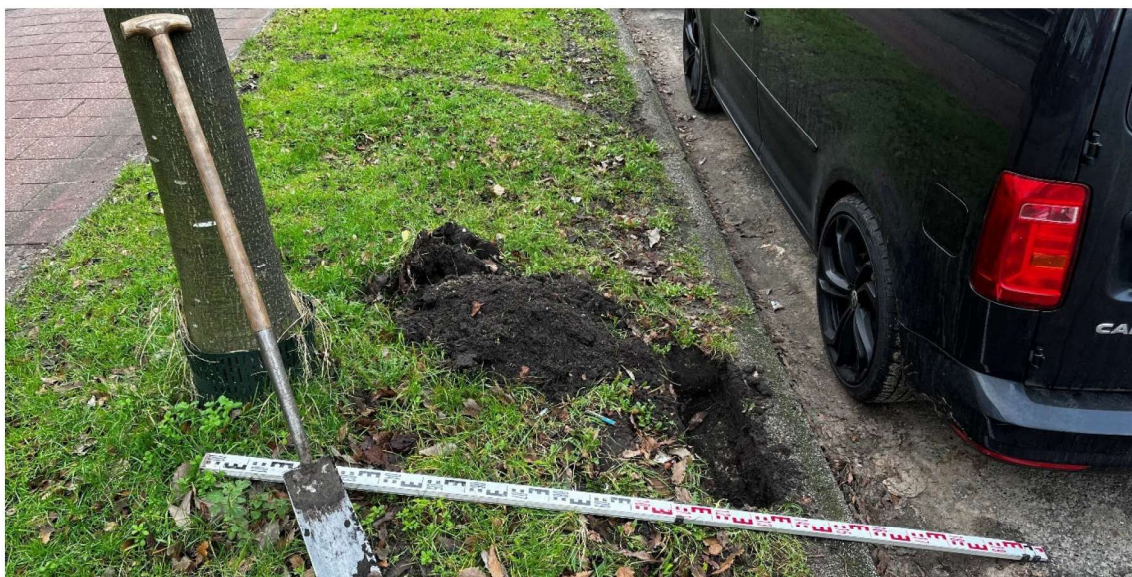
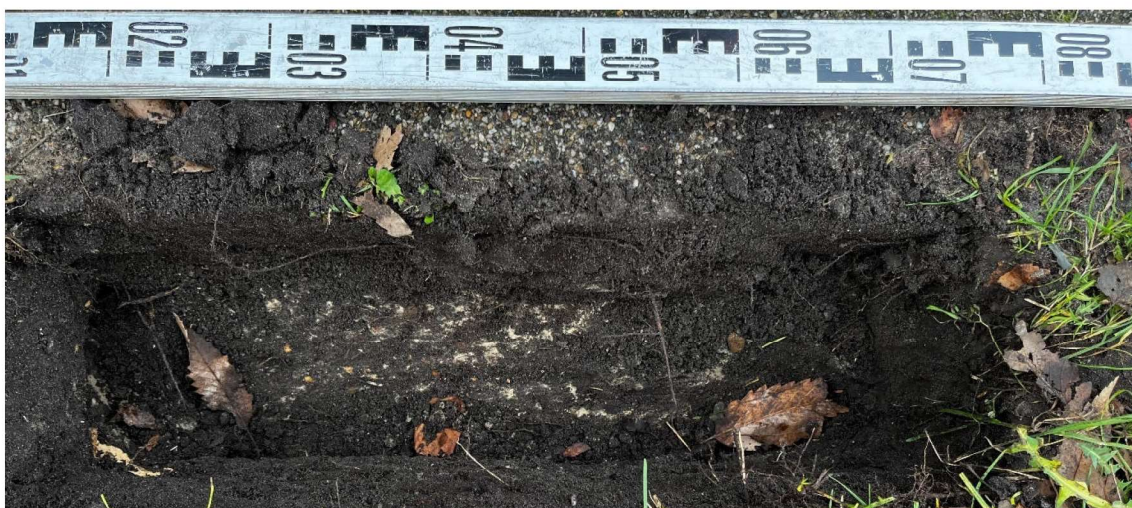
#### Groeiplaatsonderzoek 4 op 1,2 meter uit het hart van boom 45

Voor de Kastanjebladige eiken (42, 43, 44, 45, 47 en 48) geldt dat zij in een vrij kleine groeiplaats staan. De halfwas bomen wortel intensief ter hoogte van de opsluitbanden. Vervanging van deze banden, inclusief steunrug, draagt bij aan een dergelijk wortelverlies.

| Diepte<br>cm-/m | Bodemprofiel | Humusgehalte | Grondfractie<br>(volgens NEN 5104) | Beworteling | Opmerkingen |
|---|---|---|---|---|---|
| 0 - 25 | Teelaarde | Humeus | Zeef fijn | Extensief | |
| 25 > | Puinfundering | Humusarm | Grind | Geen | Steunrug t.b.v. opsluitband |

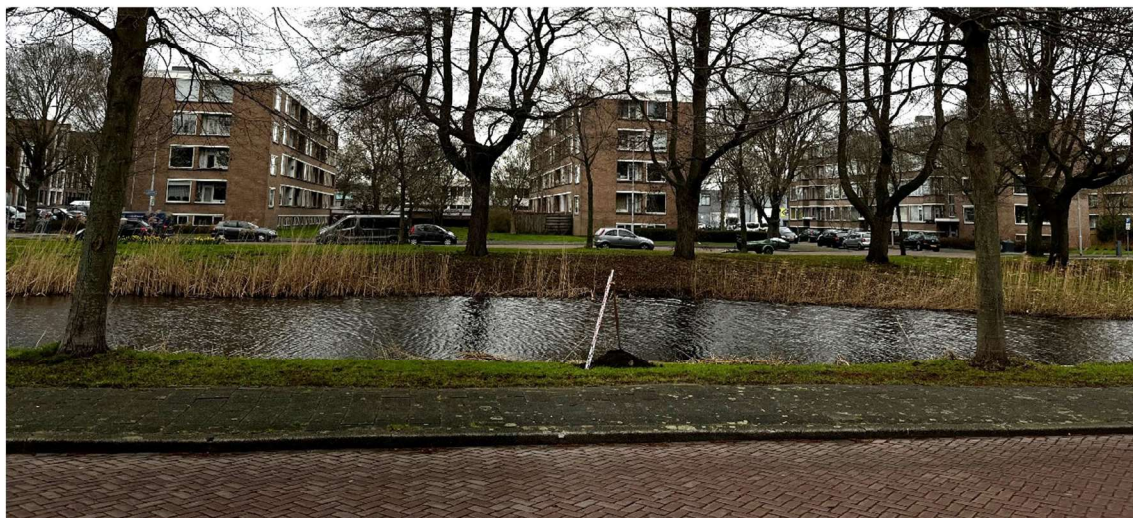
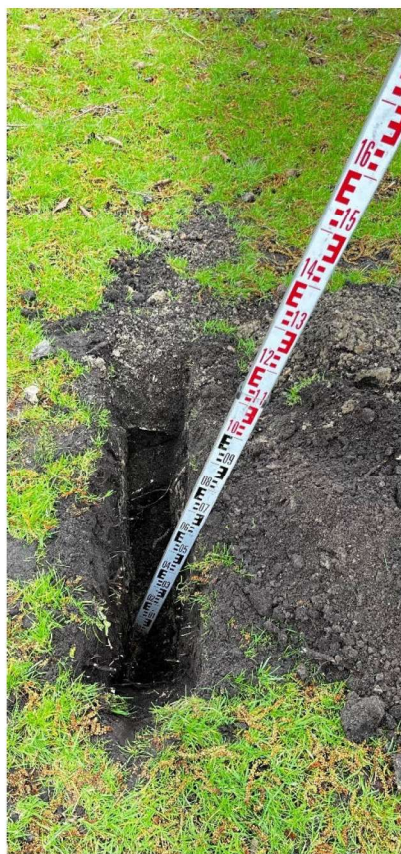
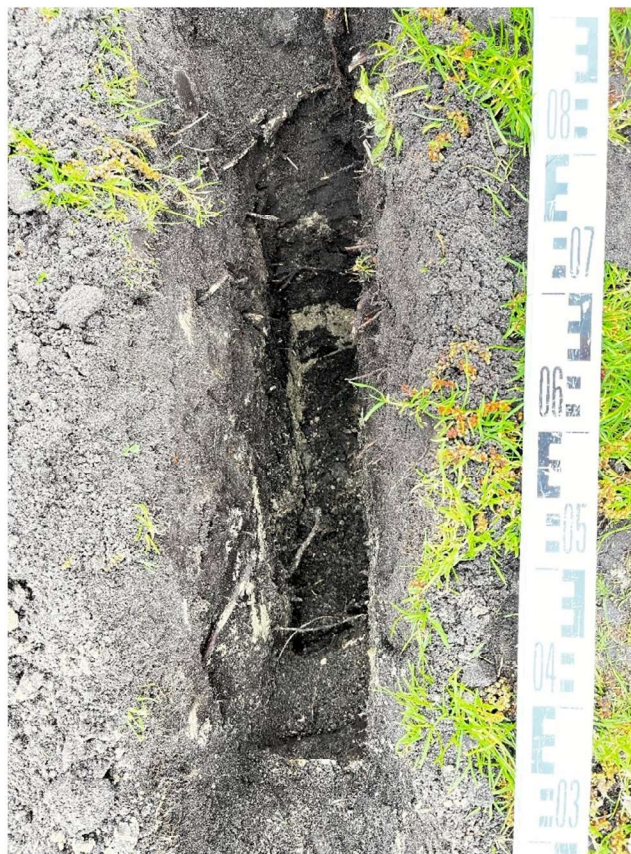
### Groeiplaatsonderzoek 5 tussen boom 70 en 71 in

Bij boom 70 wordt aan weerszijde een overstort gerealiseerd. Beide overstorten worden op 4 tot 5 meter uit de jonge boom aangelegd waardoor de boom tot 25% wortelverlies zal ondergaan. Voor de bomen 98 en 99 geldt dat zij bij vervanging van de opsluitbanden, klinkerverharding en riool ook tot 25% wortelverlies ondergaan.

| Diepte<br>cm-/m-v | Bodemprofiel | Humusgehalte | Grondfractie<br>(volgens NEN 5104) | Beworteling | Opmerkingen |
|---|---|---|---|---|---|
| 0 - 60 | Teelaarde | Humeus | Zeer fijn | Intensief | Fijnere beworteling |
| 60 - 75 | Grijs zand | Humusarm | Matig grof | Geen | Roestsporen aanwezig |

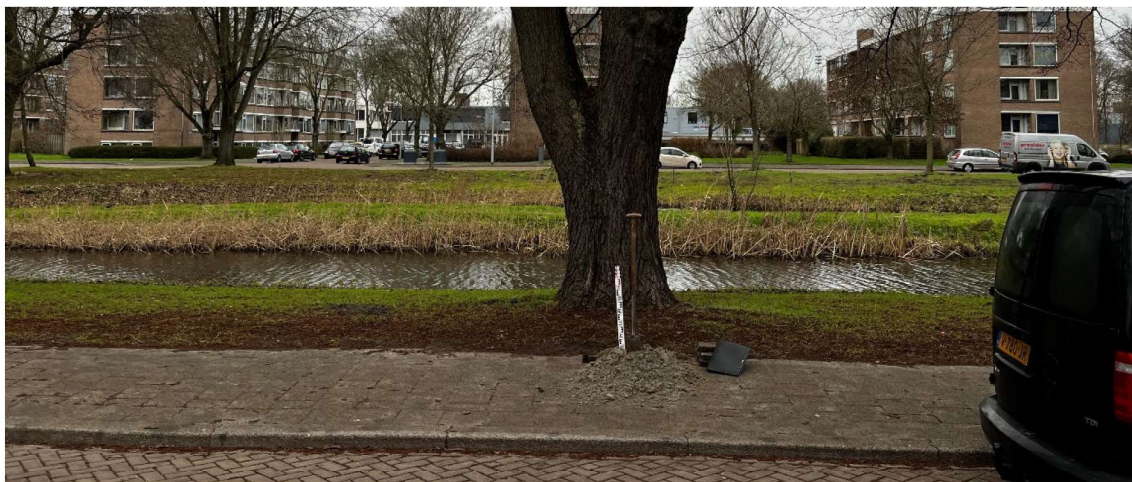
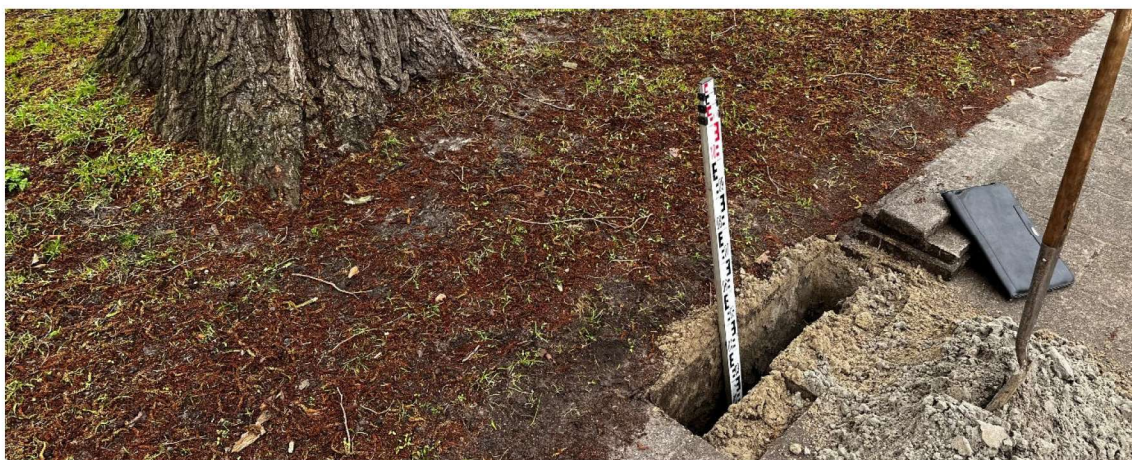
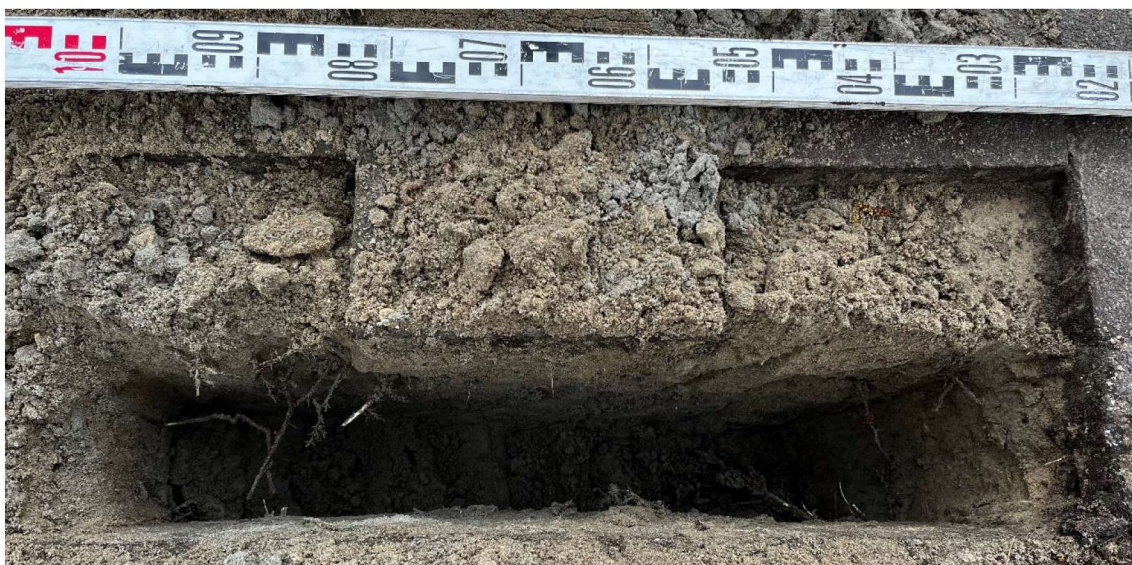
### Groeiplaatsonderzoek 6 op 1,6 meter uit het hart van boom 76

| Diepte<br>cm-/m-v | Bodemprofiel | Humusgehalte | Grondfractie<br>(volgens NEN 5104) | Beworteling | Opmerkingen |
|---|---|---|---|---|---|
| 4 - 35 | Lichtbruin<br>straatzaad | Humusarm | Matig grof | Extensief | Fijnere beworteling |
| 35 - 50 | Grijs zaad | Humusarm | Matig grof | Extensief | Fijnere beworteling |

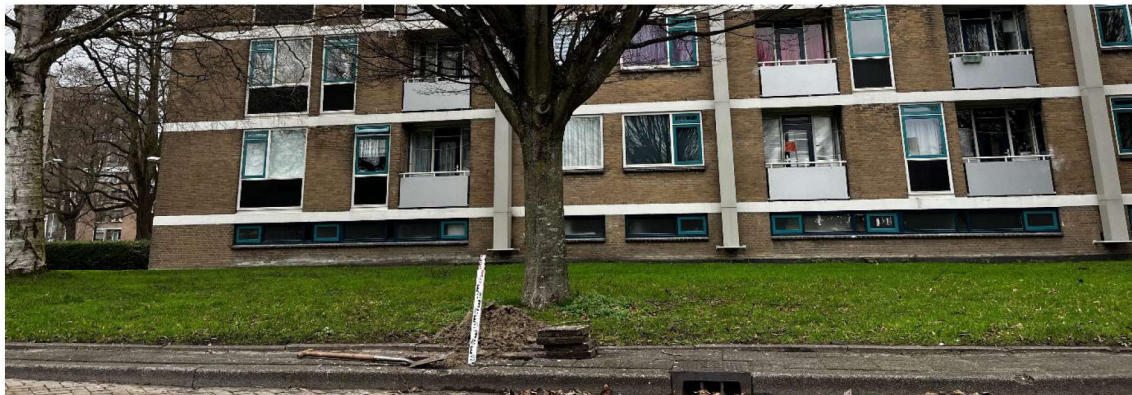
### Groeiplaatsonderzoek 7 op 2,5 meter uit het hart van boom 135

| Diepte<br>cm-/mv | Bodemprofiel | Humusgehalte | Grondfractie<br>(volgens NEN 5104) | Beworteling | Opmerkingen |
|---|---|---|---|---|---|
| 4 - 30 | Lichtbruin<br>straatzaad | Humusarm | Matig grof | Geen | |
| 30 - 60 | Bruingrijs zand | Humusarm | Matig grof | Geen | Glasvezel op 60 cm-/mv |

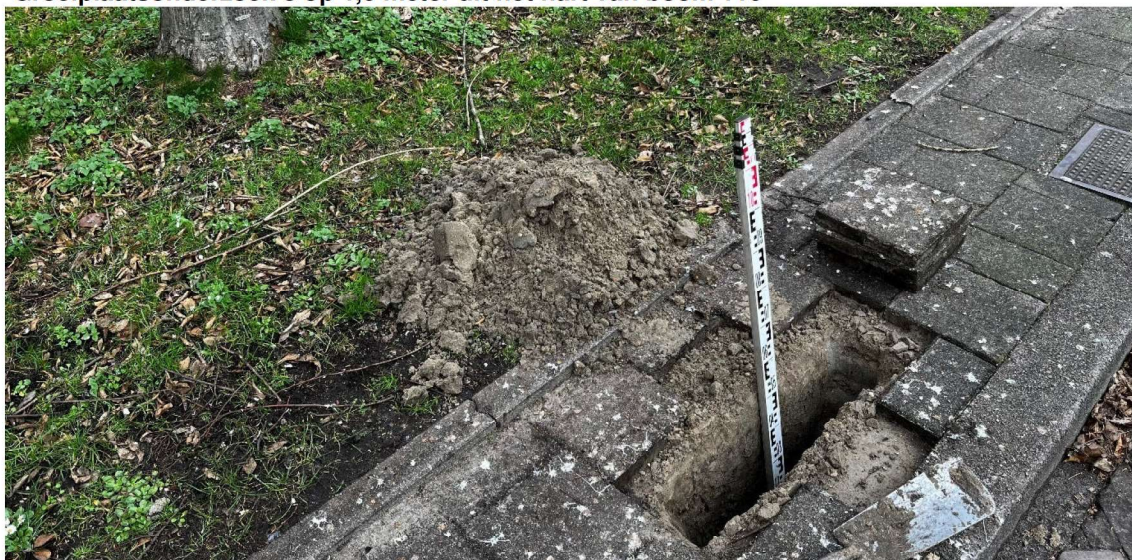
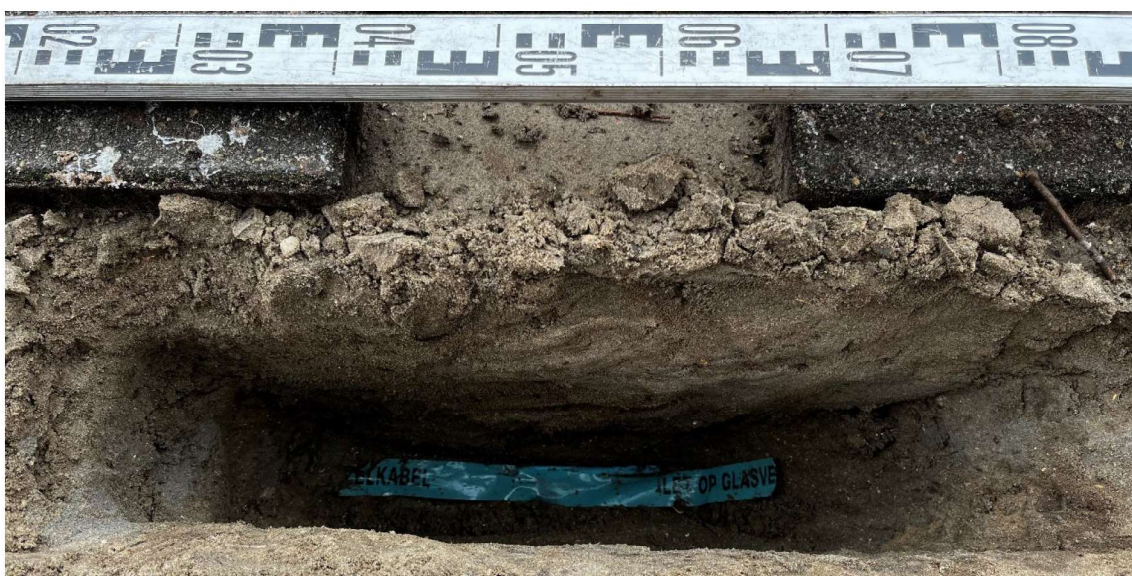
### Groeiplaatsonderzoek 8 op 1,6 meter uit het hart van boom 110

De bomen 109 en 110 staan zeer dicht op de te vervangen rioleringen, waardoor het graven van de werksleuf tot 40% wortelverlies veroorzaakt.

| Diepte<br>cm-/m-v | Bodemprofiel | Humusgehalte | Grondfractie<br>(volgens NEN<br>5104) | Beworteling | Opmerkingen |
|---|---|---|---|---|---|
| 0 - 30 | Teelaarde | Humeus | Zeer fijn | Intensief | Tot Ø 4 cm |
| 30 - 70 | Grijs zand | Humusarm | Matig grof | Matig<br>intensief | Fijnere beworteling en 1x Ø 2 cm |

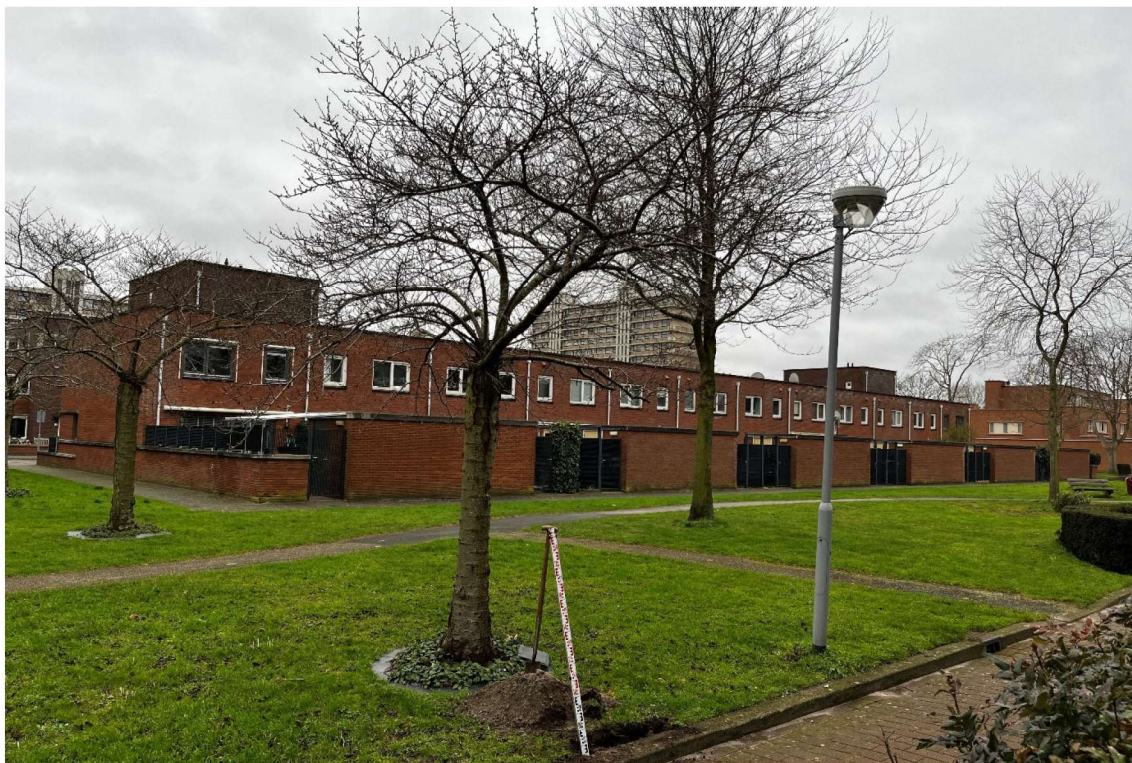
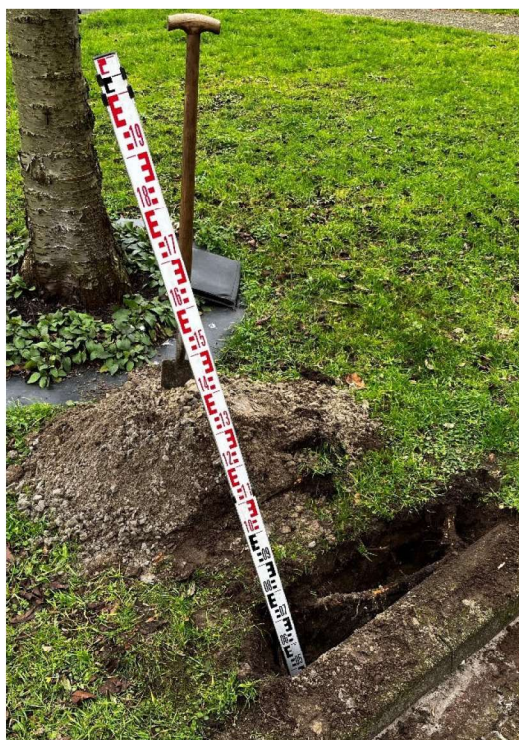
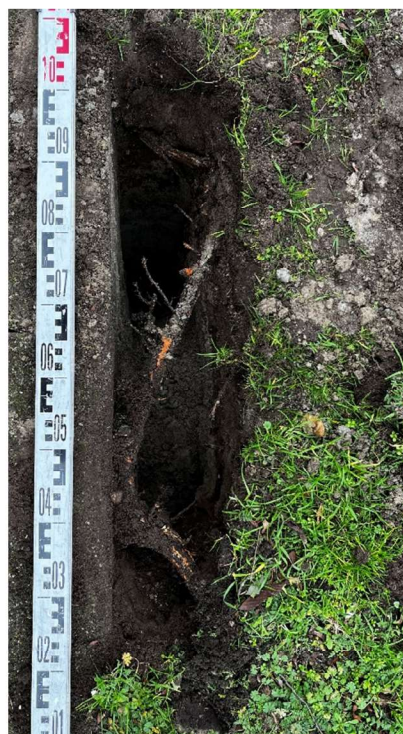
### Groeiplaatsonderzoek 9 naast verzamelput hemelwaterafvoer bij boom 119

| Diepte<br>cm-/m-v | Bodemprofiel | Humusgehalte | Grondfractie<br>(volgens NEN 5104) | Beworteling | Opmerkingen |
|---|---|---|---|---|---|
| 0 - 10 | Klinkerverharding | | | | |
| 10 - 80 | Grijs zand | Humusarm | Matig grof | Geen | |

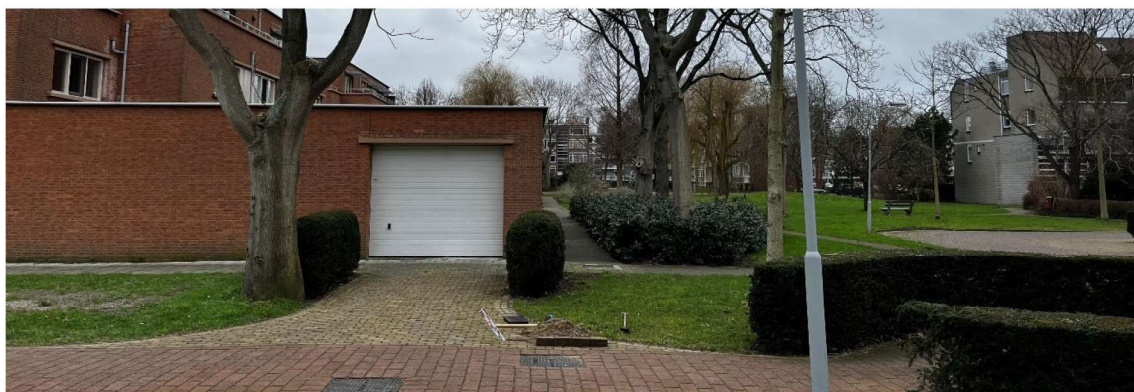
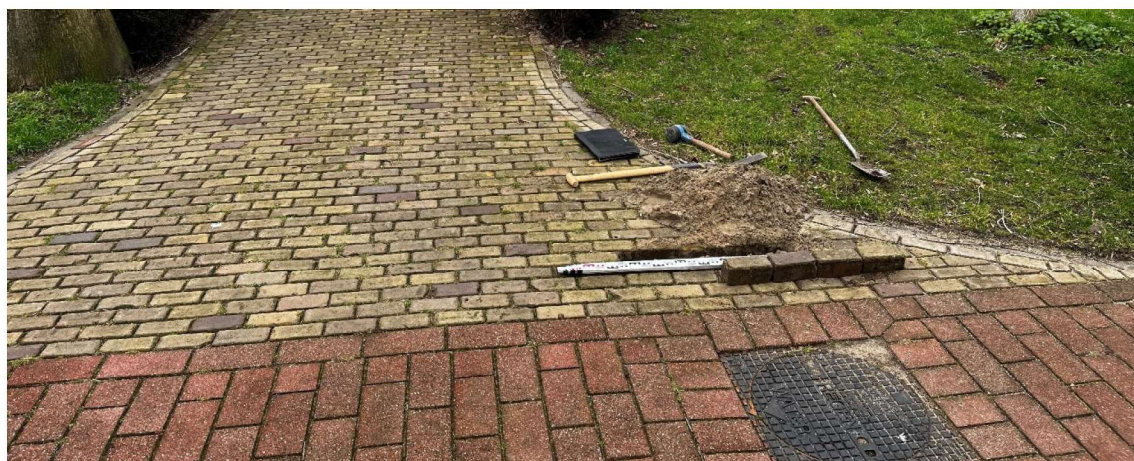
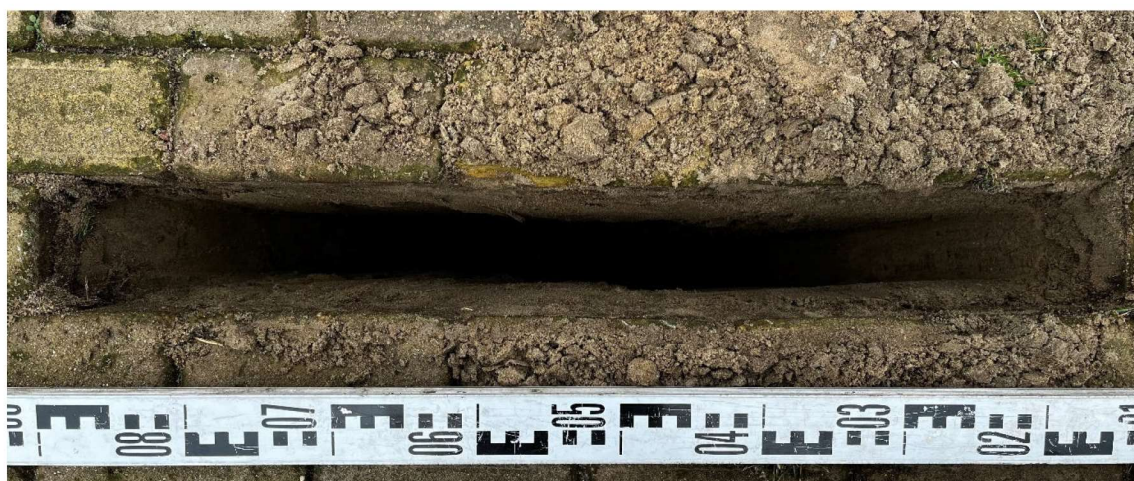
### Groeiplaatsonderzoek 10 op 1,2 meter uit het hart van boom 127

| Diepte<br>cm-/m-v | Bodemprofiel | Humusgehalte | Grondfractie<br>(volgens NEN 5104) | Beworteling | Opmerkingen |
|---|---|---|---|---|---|
| 15 - 50 | Teelaarde | Humeus | Zeef fijn | Geen | Puinhoudend, oude wortelresten |
| 50 - 60 | Teelaarde | Humeus | Zeef fijn | Geen | |
