# Boomtechnisch advies t.a.v. een laanbeplanting van meidoorns in de Moddermanstraat te Leiden

| <b>Opdrachtgever:</b> | De heer G. Wilbrink<br>Assistent Beheerder Openbare Ruimte<br>Cluster Beheer<br>Gemeente Leiden |
| <b>Datum opname:</b> | 29 september 2021 |
| <b>Locatie:</b> | Moddermanstraat<br>Tuinstadwijk, Leiden |

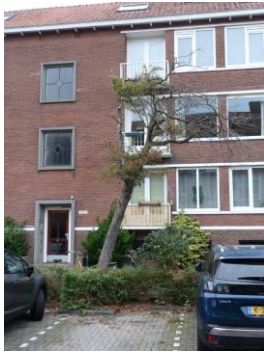
**Boom 1a**

| Tabel 1: Kenmerken van de bomen | | | | | | |
|---|---|---|---|---|---|---|
| 1a | 2039721 | 6-9 m | 20-30 | Slecht | < 5 jaar | Afstervende boom en scheefstand. |

| Tabel 1: Kenmerken van de bomen | | | | | | | | | | | | | | | | |
|---|---|---|---|---|---|---|---|---|---|---|---|---|---|---|---|---|
| 1a | 2039721 | Moddermanstraat | Crataegus prunifolia | pruinbladige meidoorn | 0 | 6-9 m | 20-30 | Slecht | < 5 jaar | Afstervende boom en scheefstand. | Afstervende boom | Kappen < 3 maanden en herplant na groeiplaatsverbetering | BO_RA_2021.103 | 29-9-2021 | 94602.03 | 462835.33 |

- Vanwege de sterk verminderde conditie en levensverwachting van alle 11 meidoorns wordt geadviseerd om ze allemaal gelijktijdig te kappen en te vervangen voor nieuwe kwekerijbomen. Dat betekent dat geadviseerd wordt om ook boom 1 j en 1k te vervangen hoewel die een nog iets betere conditie hebben dan de overige bomen.

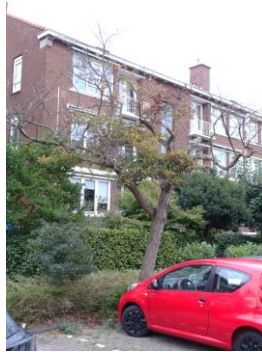
**Boom 1b**

| Tabel 1: Kenmerken van de bomen | | | | | | |
|---|---|---|---|---|---|---|
| 1b | 2039755 | 6-9 m | 20-30 | Slecht | < 5 jaar | Afstervende boom. |

| Tabel 1: Kenmerken van de bomen | | | | | | | | | | | | | | | | |
|---|---|---|---|---|---|---|---|---|---|---|---|---|---|---|---|---|
| 1b | 2039755 | Moddermanstraat | Crataegus prunifolia | pruinbladige meidoorn | 0 | 6-9 m | 20-30 | Slecht | < 5 jaar | Afstervende boom. | Afstervende boom | Kappen < 3 maanden en herplant na groeiplaatsverbetering | BO_RA_2021.103 | 29-9-2021 | 94608.20 | 462827.93 |

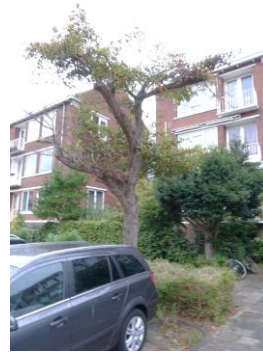
**Boom 1c**

| Tabel 1: Kenmerken van de bomen | | | | | | |
|---|---|---|---|---|---|---|
| 1c | 2039720 | 6-9 m | 20-30 | Slecht | < 5 jaar | Afstervende boom. |

| Tabel 1: Kenmerken van de bomen | | | | | | | | | | | | | | | | |
|---|---|---|---|---|---|---|---|---|---|---|---|---|---|---|---|---|
| 1c | 2039720 | Moddermanstraat | Crataegus prunifolia | pruinbladige meidoorn | 0 | 6-9 m | 20-30 | Slecht | < 5 jaar | Afstervende boom. | Afstervende boom | Kappen < 3 maanden en herplant na groeiplaatsverbetering | BO_RA_2021.103 | 29-9-2021 | 94613.18 | 462821.64 |

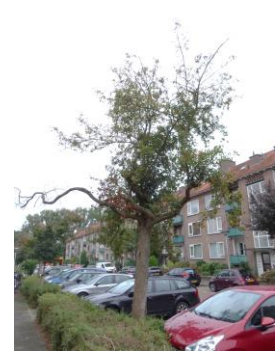
**Boom 1d**

| Tabel 1: Kenmerken van de bomen | | | | | | |
|---|---|---|---|---|---|---|
| 1d | 2039369 | 6-9 m | 20-30 | Slecht | < 5 jaar | Afstervende boom en scheefstand. |

| Tabel 1: Kenmerken van de bomen | | | | | | | | | | | | | | | | |
|---|---|---|---|---|---|---|---|---|---|---|---|---|---|---|---|---|
| 1d | 2039369 | Moddermanstraat | Crataegus prunifolia | pruinbladige meidoorn | 0 | 6-9 m | 20-30 | Slecht | < 5 jaar | Afstervende boom en scheefstand. | Afstervende boom | Kappen < 3 maanden en herplant na groeiplaatsverbetering | BO_RA_2021.103 | 29-9-2021 | 94621.34 | 462812.66 |

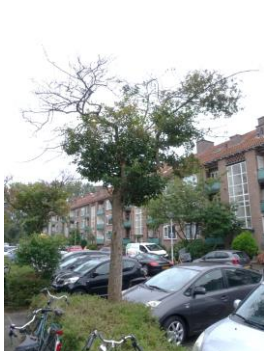
**Boom 1e**

| Tabel 1: Kenmerken van de bomen | | | | | | |
|---|---|---|---|---|---|---|
| 1e | 2039723 | 6-9 m | 20-30 | Slecht | < 5 jaar | Afstervende boom en scheefstand. |

| Tabel 1: Kenmerken van de bomen | | | | | | | | | | | | | | | | |
|---|---|---|---|---|---|---|---|---|---|---|---|---|---|---|---|---|
| 1e | 2039723 | Moddermanstraat | Crataegus prunifolia | pruinbladige meidoorn | 0 | 6-9 m | 20-30 | Slecht | < 5 jaar | Afstervende boom en scheefstand. | Afstervende boom | Kappen < 3 maanden en herplant na groeiplaatsverbetering | BO_RA_2021.103 | 29-9-2021 | 94633.65 | 462797.78 |

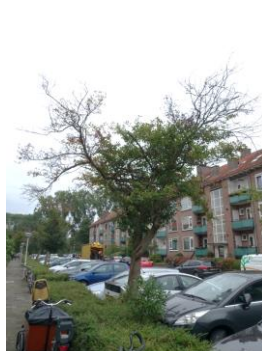
**Boom 1f**

| Tabel 1: Kenmerken van de bomen | | | | | | |
|---|---|---|---|---|---|---|
| 1f | 2039736 | 6-9 m | 20-30 | Slecht | < 5 jaar | Afstervende boom en scheefstand. |

| Tabel 1: Kenmerken van de bomen | | | | | | | | | | | | | | | | |
|---|---|---|---|---|---|---|---|---|---|---|---|---|---|---|---|---|
| 1f | 2039736 | Moddermanstraat | Crataegus prunifolia | pruinbladige meidoorn | 0 | 6-9 m | 20-30 | Slecht | < 5 jaar | Afstervende boom en scheefstand. | Afstervende boom | Kappen < 3 maanden en herplant na groeiplaatsverbetering | BO_RA_2021.103 | 29-9-2021 | 94640.02 | 462789.81 |

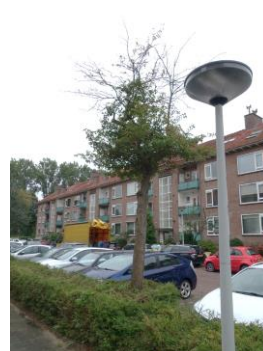
**Boom 1g**

| Tabel 1: Kenmerken van de bomen | | | | | | |
|---|---|---|---|---|---|---|
| 1g | 2039456 | 6-9 m | 20-30 | Slecht | < 5 jaar | Afstervende boom en scheefstand. |

| Tabel 1: Kenmerken van de bomen | | | | | | | | | | | | | | | | |
|---|---|---|---|---|---|---|---|---|---|---|---|---|---|---|---|---|
| 1g | 2039456 | Moddermanstraat | Crataegus prunifolia | pruinbladige meidoorn | 0 | 6-9 m | 20-30 | Slecht | < 5 jaar | Afstervende boom en scheefstand. | Afstervende boom | Kappen < 3 maanden en herplant na groeiplaatsverbetering | BO_RA_2021.103 | 29-9-2021 | 94652.31 | 462775.31 |

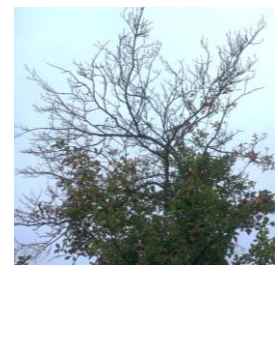
**Boom 1h**

| Tabel 1: Kenmerken van de bomen | | | | | | |
|---|---|---|---|---|---|---|
| 1h | 2039434 | < 6 m | 10-20 | Slecht | < 5 jaar | Afstervende boom en scheefstand. |

| Tabel 1: Kenmerken van de bomen | | | | | | | | | | | | | | | | |
|---|---|---|---|---|---|---|---|---|---|---|---|---|---|---|---|---|
| 1h | 2039434 | Moddermanstraat | Crataegus prunifolia | pruinbladige meidoorn | 0 | < 6 m | 10-20 | Slecht | < 5 jaar | Afstervende boom en scheefstand. | Afstervende boom | Kappen < 3 maanden en herplant na groeiplaatsverbetering | BO_RA_2021.103 | 29-9-2021 | 94663.20 | 462761.28 |

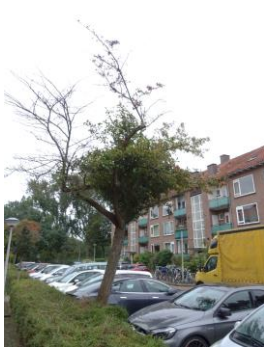
**Boom 1i**

| Tabel 1: Kenmerken van de bomen | | | | | | |
|---|---|---|---|---|---|---|
| 1i | 2038601 | 6-9 m | 20-30 | Slecht | < 5 jaar | Afstervende boom. |

| Tabel 1: Kenmerken van de bomen | | | | | | | | | | | | | | | | |
|---|---|---|---|---|---|---|---|---|---|---|---|---|---|---|---|---|
| 1i | 2038601 | Moddermanstraat | Crataegus prunifolia | pruinbladige meidoorn | 0 | 6-9 m | 20-30 | Slecht | < 5 jaar | Afstervende boom. | Afstervende boom | Kappen < 3 maanden en herplant na groeiplaatsverbetering | BO_RA_2021.103 | 29-9-2021 | 94676.82 | 462745.60 |

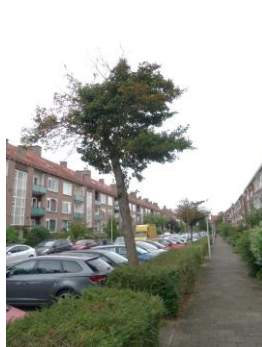
**Boom 1j**

| Tabel 1: Kenmerken van de bomen | | | | | | |
|---|---|---|---|---|---|---|
| 1j | 2038587 | 6-9 m | 20-30 | Matig | 5-10 jaar | Afstervende boom. |

| Tabel 1: Kenmerken van de bomen | | | | | | | | | | | | | | | | |
|---|---|---|---|---|---|---|---|---|---|---|---|---|---|---|---|---|
| 1j | 2038587 | Moddermanstraat | Crataegus prunifolia | pruinbladige meidoorn | 0 | 6-9 m | 20-30 | Matig | 5-10 jaar | Afstervende boom. | Afstervende boom | Kappen < 3 maanden en herplant na groeiplaatsverbetering | BO_RA_2021.103 | 29-9-2021 | 94688.59 | 462732.44 |

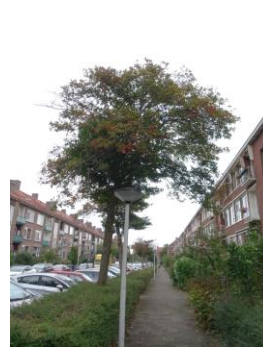
**Boom 1k**

| Tabel 1: Kenmerken van de bomen | | | | | | |
|---|---|---|---|---|---|---|
| 1k | 2038556 | 6-9 m | 20-30 | Matig | 5-10 jaar | Afstervende boom. |

| Tabel 1: Kenmerken van de bomen | | | | | | | | | | | | | | | | |
|---|---|---|---|---|---|---|---|---|---|---|---|---|---|---|---|---|
| 1k | 2038556 | Moddermanstraat | Crataegus prunifolia | pruinbladige meidoorn | 0 | 6-9 m | 20-30 | Matig | 5-10 jaar | Afstervende boom. | Afstervende boom | Kappen < 3 maanden en herplant na groeiplaatsverbetering | BO_RA_2021.103 | 29-9-2021 | 94694.53 | 462725.25 |

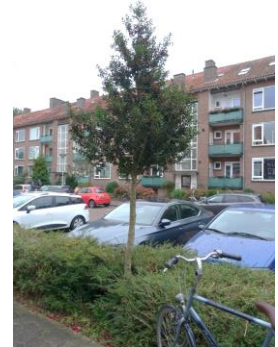
Op de vijf open plekken die zijn ontstaan na het kappen van de eerste meidoorns, zijn ter vervanging kleine hulst-boomjes aangeplant.

zal daarbij overwogen moeten worden om meer variatie in het assortiment aan te brengen, hetgeen van belang is voor risicospreiding bij het ontstaan van nieuwe boomziekten. De miezerige hulstboompjes die zijn herplant om de afgestorven meidoorns te vervangen zullen door hun blijvend geringe omvang ook in de toekomst nauwelijks bijdragen aan het verbeteren van het woonklimaat in de Moddermanstraat. Functioneel hebben dat soort bomen als straatboom dan ook nauwelijks een toegevoegde waarde.

**Vervanging met hulst**

- Herplant alleen na aanleg van een voldoende ruime ondergrondse groeiplaats. De kleine hulstboomjes waarmee de reeds afgestorven meidoorns vervangen zijn, zijn zonder significante verbeteringen in de groeiplaats weer teruggeplant in dezelfde groenstroken. Dit is uiteraard gemakkelijk en goedkoop, maar leidt uiteindelijk weer tot groeistagnatie, vervroegde aftakeling en jarenlang kwarren van straatbomen. Om herhaling van gebrekkige aanleg van de boomgroeiplaatsen uit het verleden te voorkomen, wordt geadviseerd om dit maal te investeren in aanleg van de ondergrondse groeiplaats van de bomen. Dat kan door bijvoorbeeld de groeiplaatsen onder de parkeervakken aan te leggen. Het zand kan daar tot 20 cm boven de hoogste grondwaterstand uitgegraven worden en vervangen worden voor *BVB Urban Sand 60-40* in combinatie met een beluchtingssysteem. Daaroverheen kan de bestrating weer worden teruggeplaatst.
