## Kadewerkzaamheden – Ophoging langs de Stompwijksche Vaart

### Betreft: herstelwerk naar aanleiding van een inspectiemelding 2022 (Informatiekaart)

Locatie: Perceel tussen A4 en De Star t.h.v. 28 - Leidschemdam

- Betreft: ophoogwerk
- Opgesteld door: [REDACTED] (Vakspecialist Waterkeringen)
- Datum: 1-12-2022

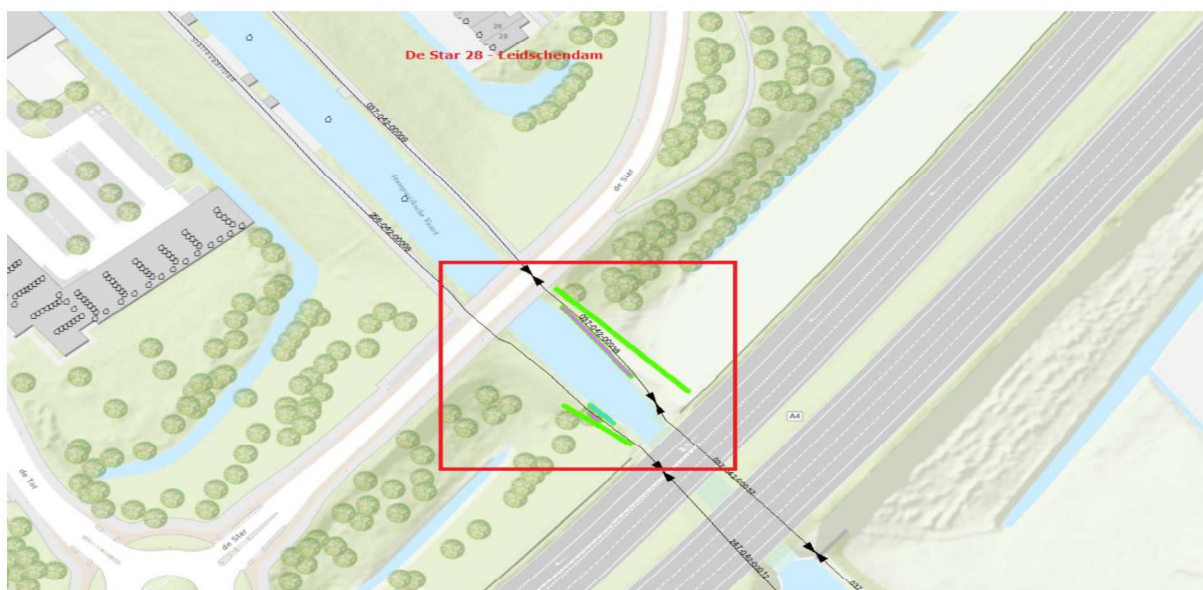
- Noordelijke kant ligt voldoende op hoogte. Aan deze zijde zijn meerdere schadebeelden gemeld van schade door bandensporen. Uit nader onderzoek lijken deze schadebeelden te ontstaan door medegebruik van de kering als aanrijdroute voor de bedieningskasten van de A4. Wellicht is het raadzaam om in overleg met de Staat een voorziening te realiseren aan deze zijde voor de toegang (mogelijke voorziening: gras betontegelpad).

- Zuidelijke kant ligt over een groot deel van de strekking te laag en moet worden opgehoogd
- De kade lijkt geen directe publieke functie te hebben.

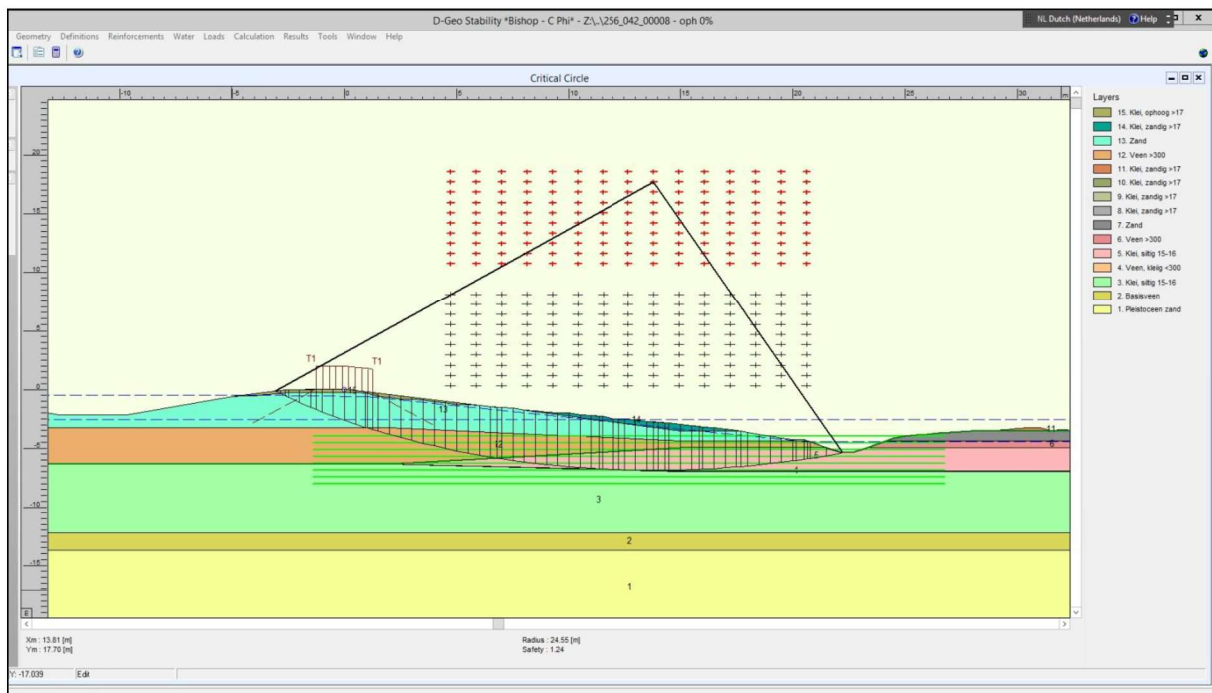
### Stabiliteit beschouwd: direct na ophogen

Orginele som Grontmij + ophoging (0% consolidatie na ophoging): safety factor 1,24 (ruim voldoende)

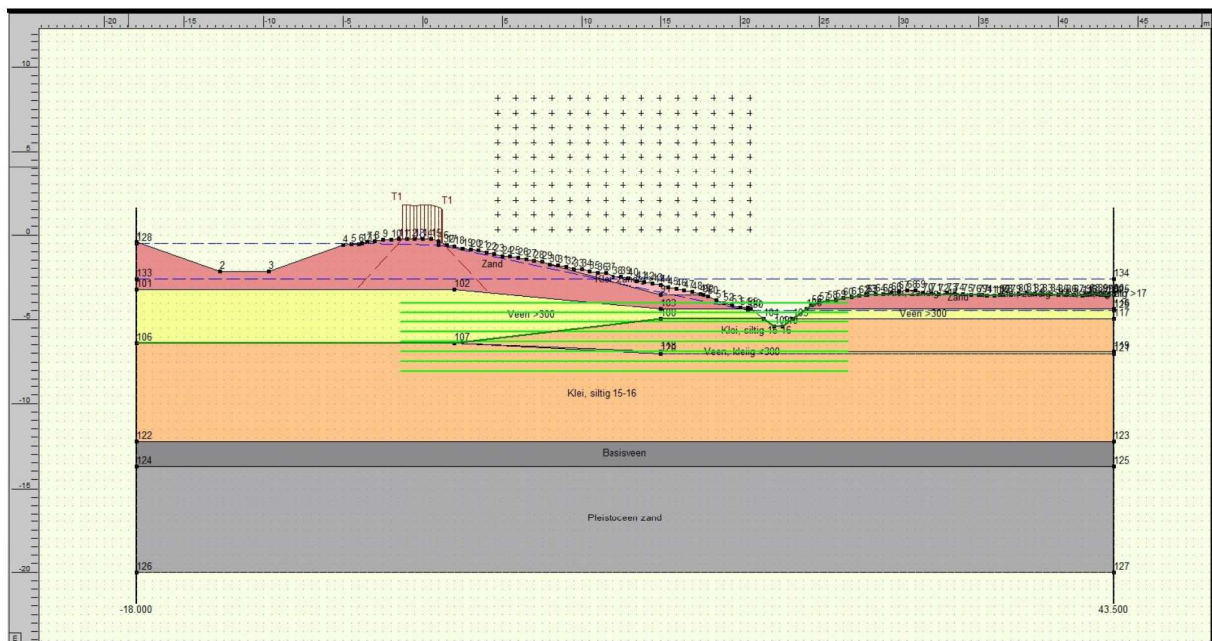
### Opbouw van de kering conform som Grontmij:

Visualisatie ten opzichte van NAP

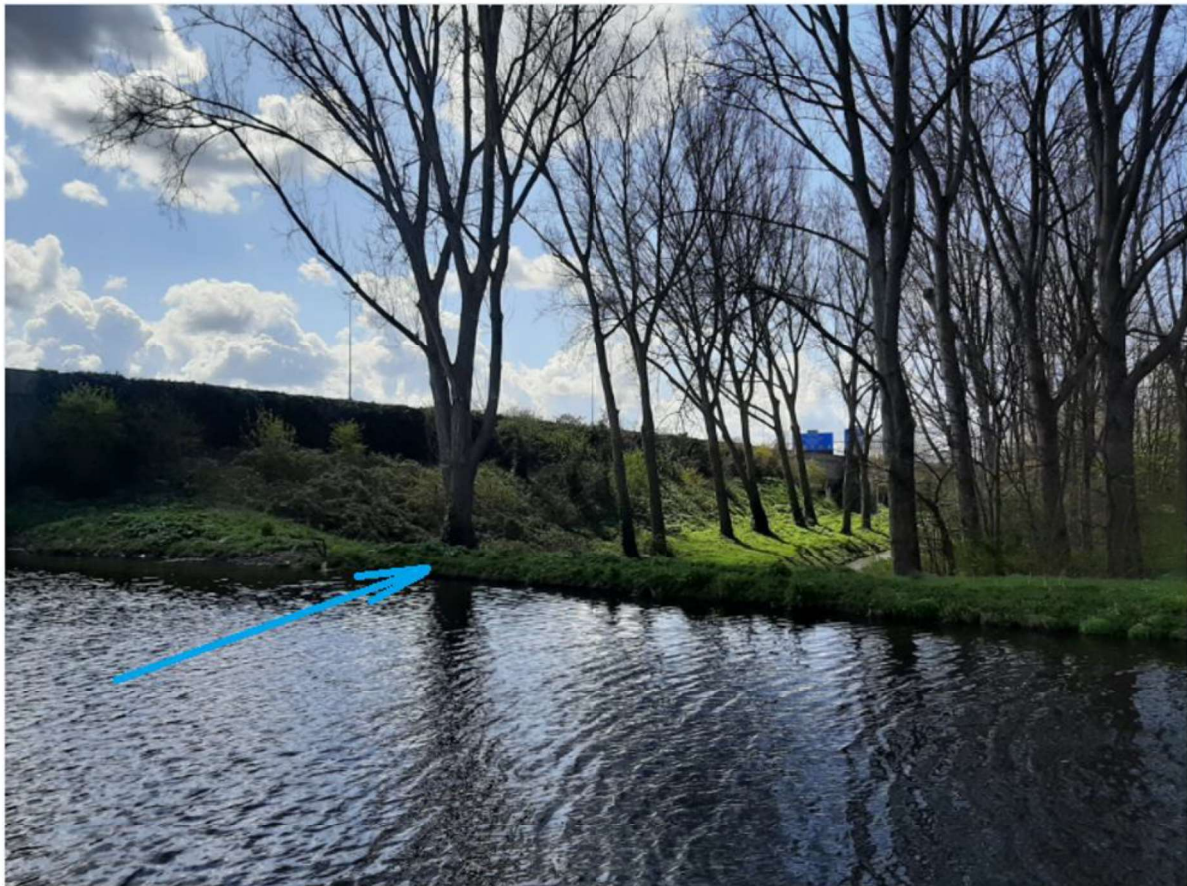
- Er staat een hoge boom op het binnentalud nabij de kruin van de kade en het laagste punt in de kade (kadastraal gebied: De staat). De boom vormt een risico voor de kering. Bij omvallen zou de kruin zodanig kunnen beschadigen dat er dijkoverloop kan ontstaan. Deze boom zal verwijderd moeten worden voor de ophoging en het verkleinen van de toekomstige risico's. Hierover afstemming zoeken met de contactpersoon van de staat. Een eventuele herplanting op hetzelfde perceel zou gezien het perceel tot de mogelijkheden behoren.

Lage plek tussen de Star en de A4 met populier op de kade

- Boom op het binnentalud binnen het werkgebied in overleg met de perceeleigenaar verwijderen
- Bestaande rietkragen/oeverbescherming zo veel mogelijk in tact laten
