# DORPSSTRAAT 17 OUDERKERK a/d IJSSEL

Bouwhistorische  
opname en  
waardestelling

Rapport Dorpsstraat 17, Ouderkerk aan den IJssel  
Bouwhistorische opname en waardestelling

De bouwhistorische opname werd uitgevoerd in het rijksmonument Dorpsstraat 17, 2935 AB te Ouderkerk aan den IJssel, monumentnummer 31979, kadastraal nr. C 1628, RD-coördinaten 103.222, 438.836.

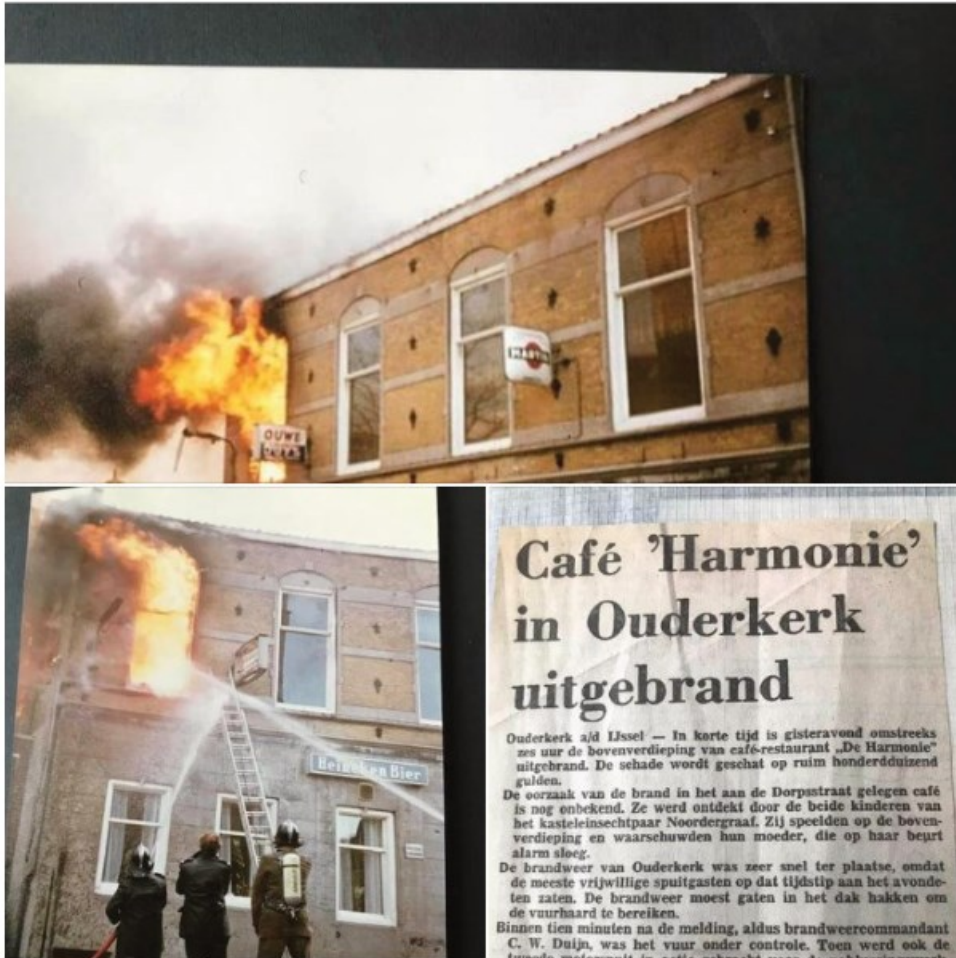
Afb. 3.28 In april 1976 brak een felle brand uit bovenin De Harmonie. De uitslaande brand is goed zichtbaar en de daarmee gepaard gaande schade goed indenkbaar (en mogelijk de reden voor de verbouwing van 1977). Rechtsonder een krantenbericht over deze brand. aangeleverd door opdrachtgever (waarschijnlijk van facebook).

Dit is opvallend, gezien het feit dat er in april 1976 een felle brand op de bovenste verdiepingen van het pand heeft gewoed, waarbij tevens aanzienlijke rook- en waterschade in het gehele pand ontstond.

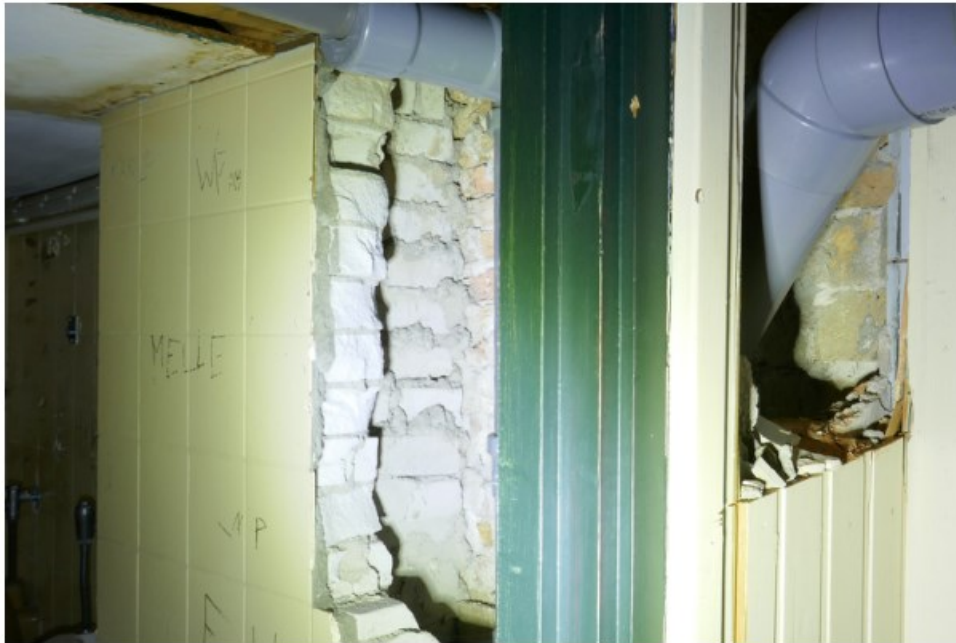
Afb. 4.9 Foto van de wand tussen -1.04 (links) en -1.01. De betegeling links is op een wand uit van witte kalkzandsteen aangebracht (waarschijnlijk uit 1964/67). Rechts daarvan (links van de groene deurpost) is een smalle strook oud metselwerk te zien, dat waarschijnlijk tot 1882 teruggaat. Aanwijzingen voor ouder, opgaand muurwerk binnen het gebouw zijn niet aangetroffen.

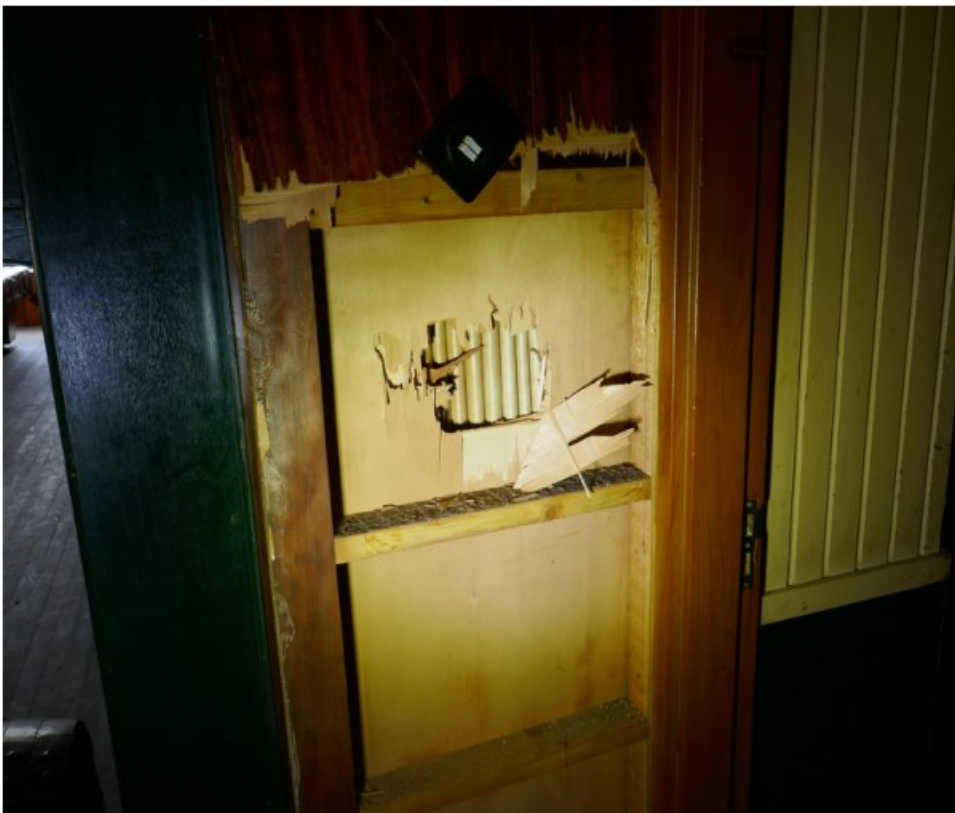
Afb. 4.22 Net buiten 0.04a is via een beschadiging in later plaatmateriaal een achterliggende leren schuifwand te zien. De houten wanddelen rechts zijn dezelfde als die uiterst links op 4.20 zijn te zien.

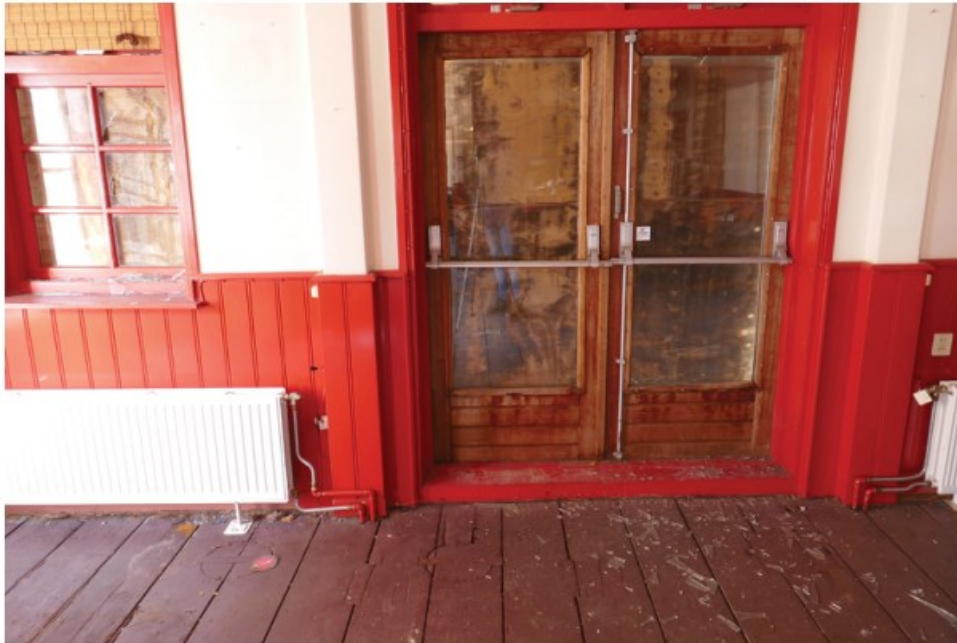
De brandschade zal waarschijnlijk relatief kort na de brand in 1976 zijn gerepareerd, en de roedeverdeling komt voor het eerst weer op de tekeningen uit het dossier uit 1998 terug (zie vorig hoofdstuk).

Afb. 4.26 Foto van de deur en een venster (links) in de achtergevel. De deur werd tussen 1972 en '77 ingebouwd. Ook de roedes in de vensters (rechts van de deur zit er ook een; zie 4.24) werden in 1977 ingebracht; mogelijk werd daarbij ook enige brandschade weggewerkt.

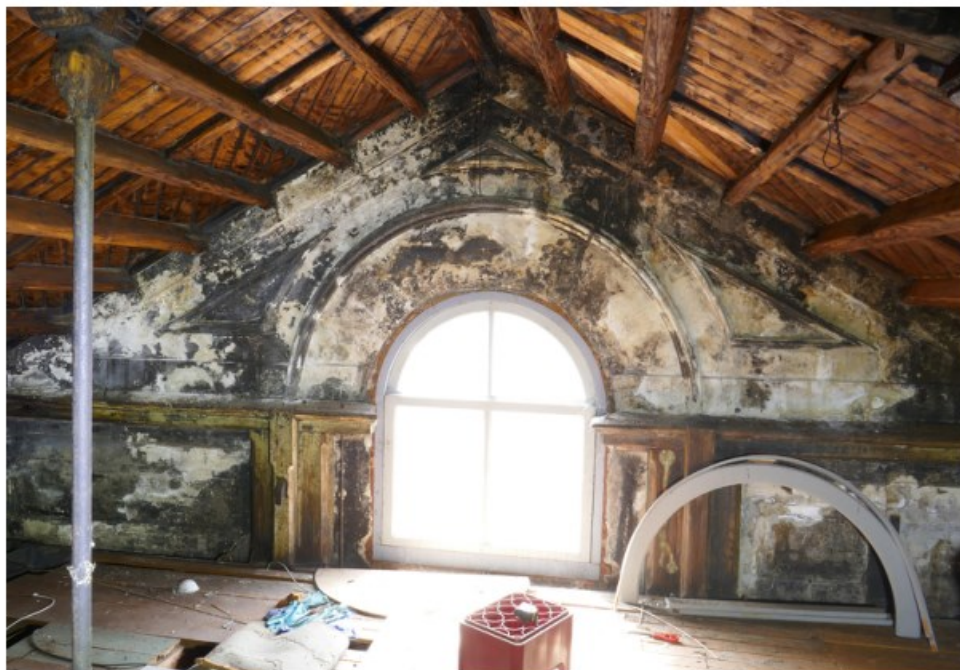
Op de zolder (met name bij het deel rond de achtergevel) was uitvoerige brand- en roetschade waarneembaar; zowel op de houten delen van de kapconstructie als op de top van de achtergevel (zie afb. 4.33).

Afb. 4.33 Foto van de achtergevel, waar zich het toneel bevond.

N.B: let ook op de roet- en rookschade.

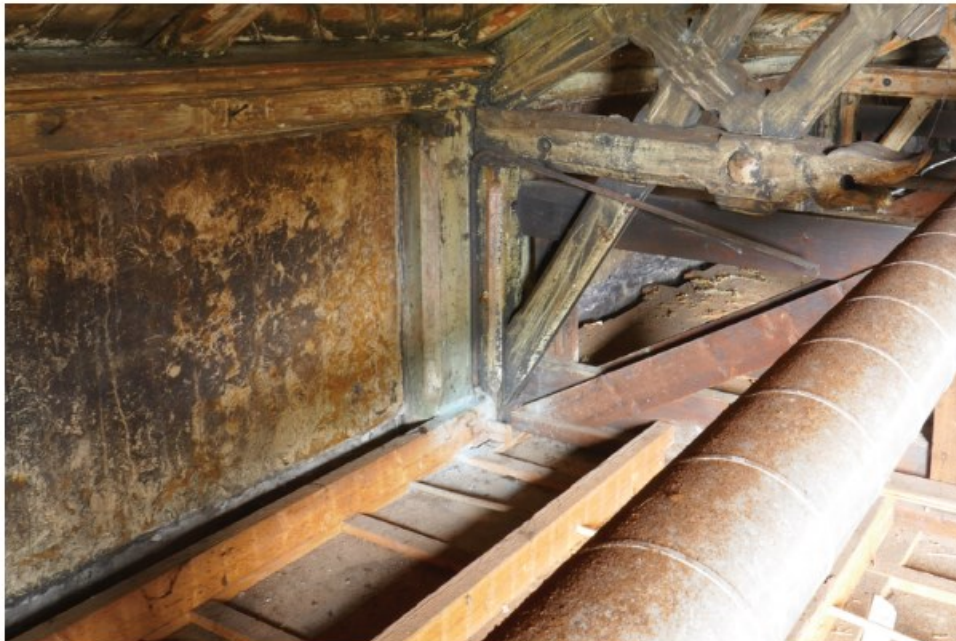
*Afb. 4.34 De borstweringen (oorspronkelijk slechts de bovenzijde van de zijmuren) zijn afgewerkt met een pleisterlaag met krullen (met eveneens veel rookschade). Ook is rechts één van de gedecoreerde blokkeels te zien.*

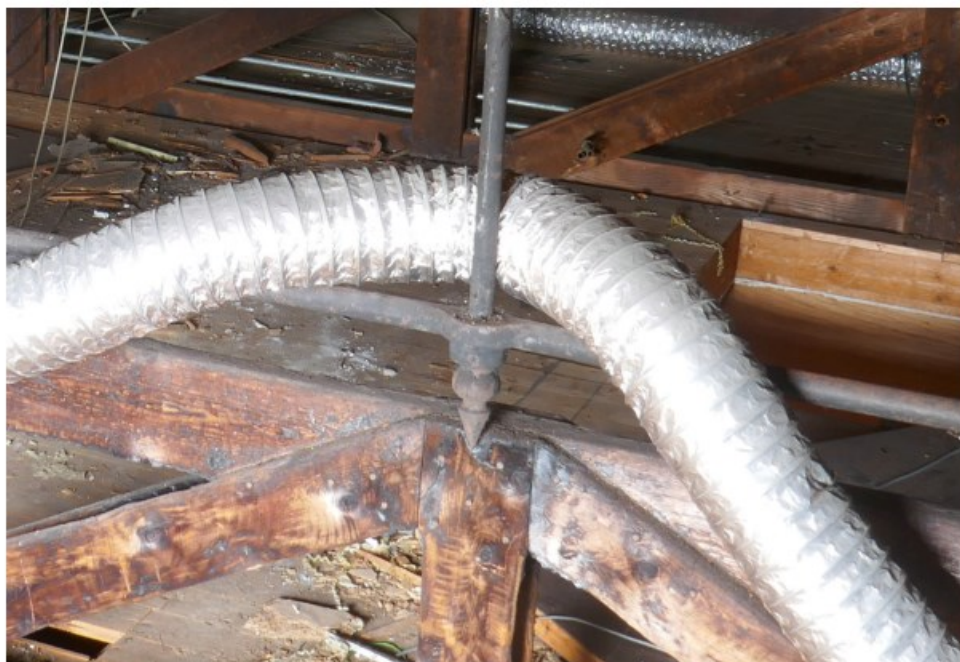
Afb. 4.38 Bij het derde spant (vanaf de achtergevel; de zolder was hier nog maar zeer beperkt begaanbaar) ontbreekt de decoratieve onderzijde van de makelaar. Duidelijk zichtbaar is dat deze (en de naastliggende gebogen stijlen) uit twee helften bestaan, en de verticale stang omklemmen.

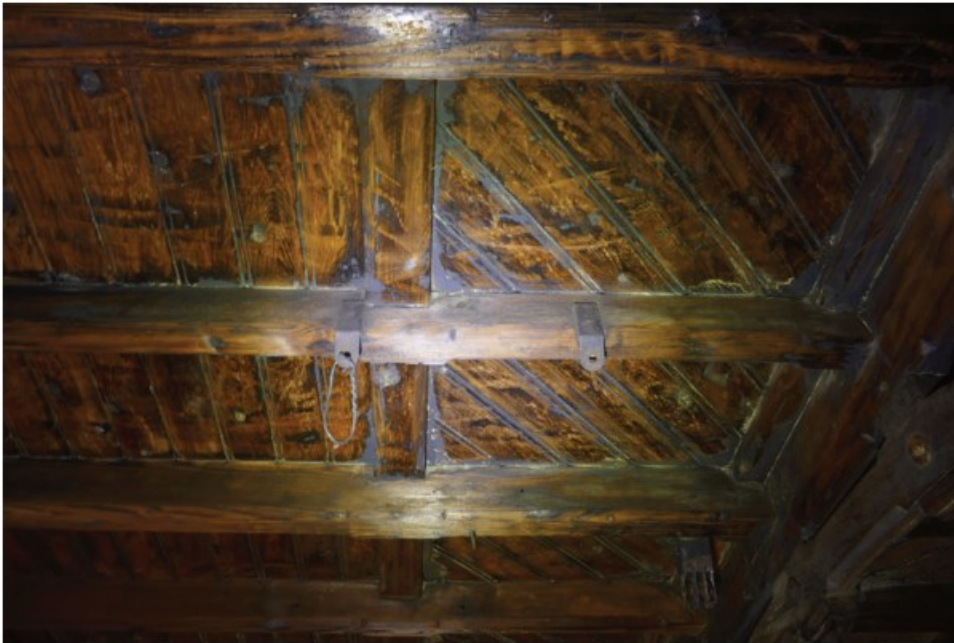
*Afb. 4.39 Foto van het dakbeschot, dat bestaat uit kraaldelen die in een decoratief patroon (afgewisseld schuin en verticaal) zijn geplaatst. N.B.: ook hier is rookschade goed zichtbaar.*

Het beschot vertoont met name richting de achtergevel enige brandschade, die lokaal ook weer lijkt te zijn weggeschrobd of geschuurd (zichtbaar op 4.39).
