# Inventarisatie bomen

Noortheylaan 21,  
Leidschendam

15 maart 2024

P240075

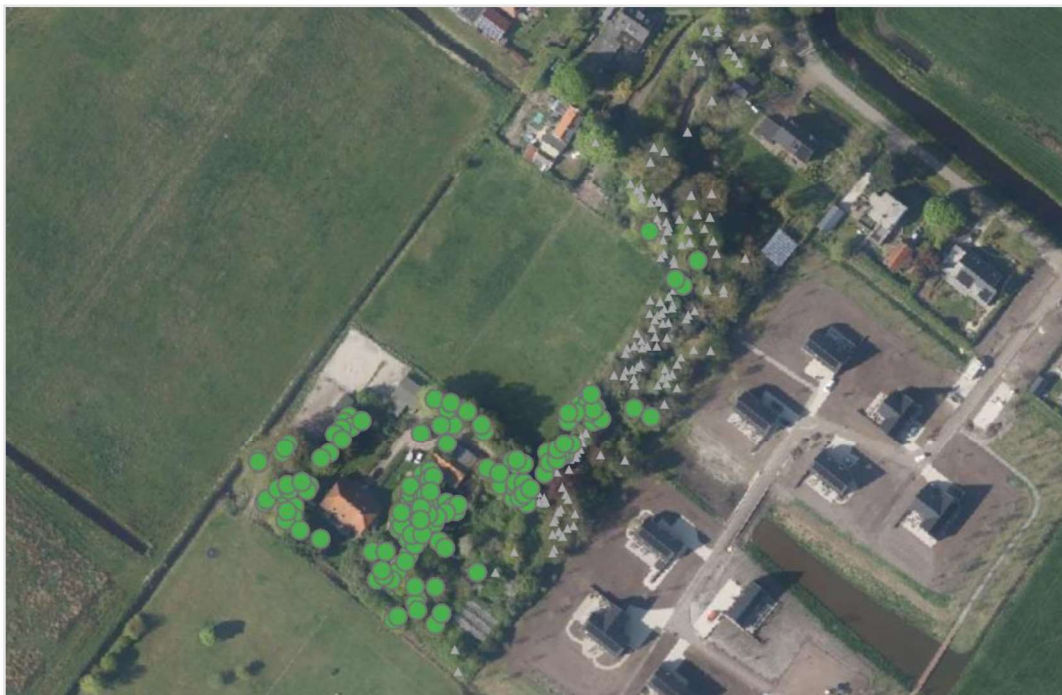
*Afbeelding 1.* Overzichtsfoto van het plangebied met alle beoordeelde boompunten in groen.

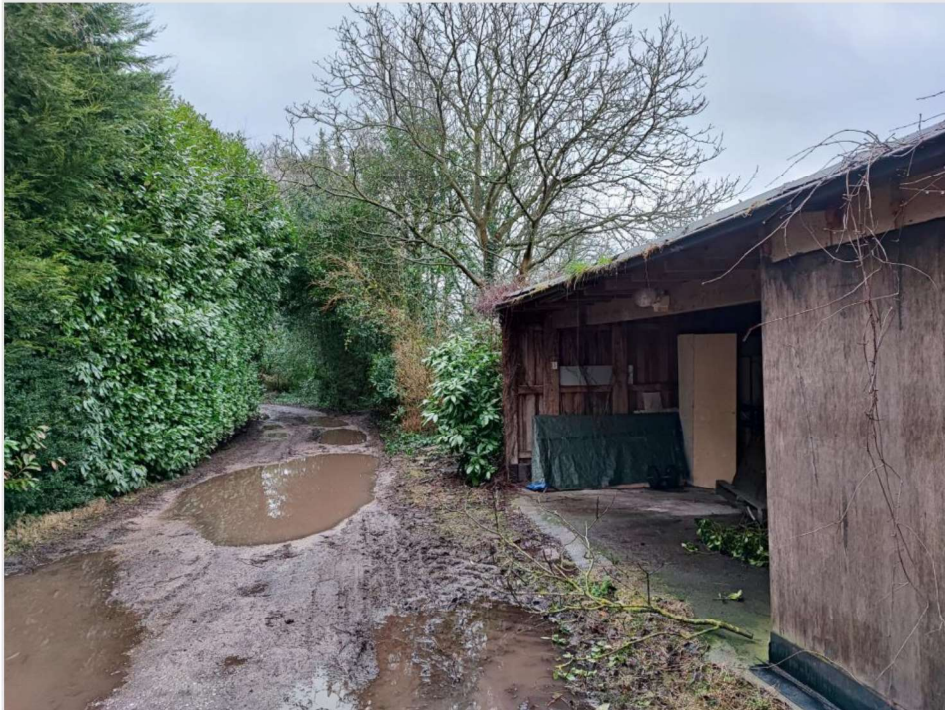
Afbeelding 2. Toegangsweg vanuit voormalige woning.

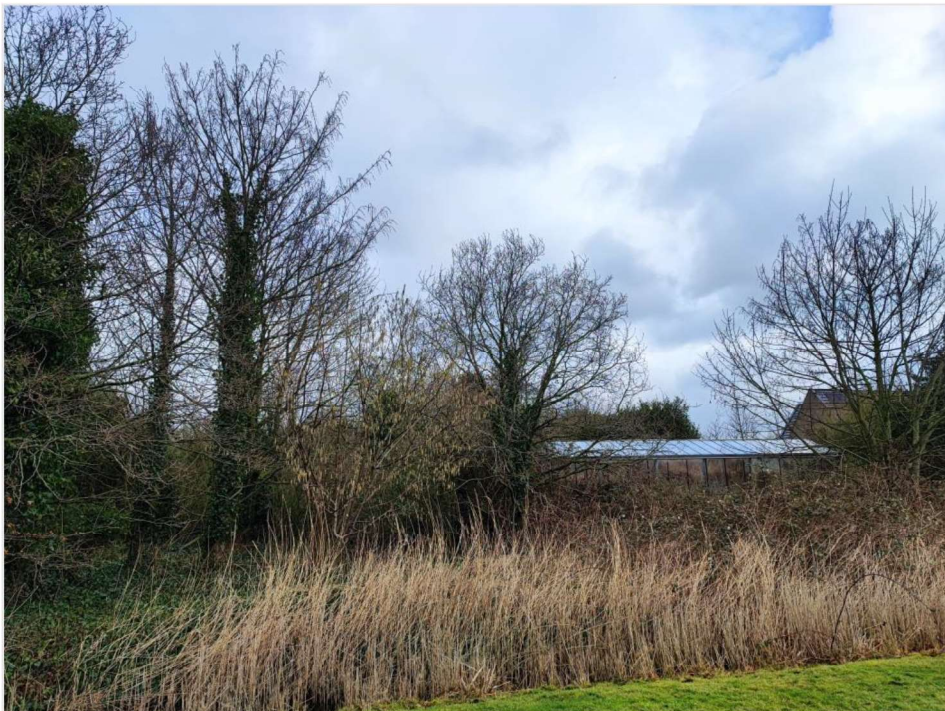
Afbeelding 3. Bosplantsoen aan de zuidwestzijde.

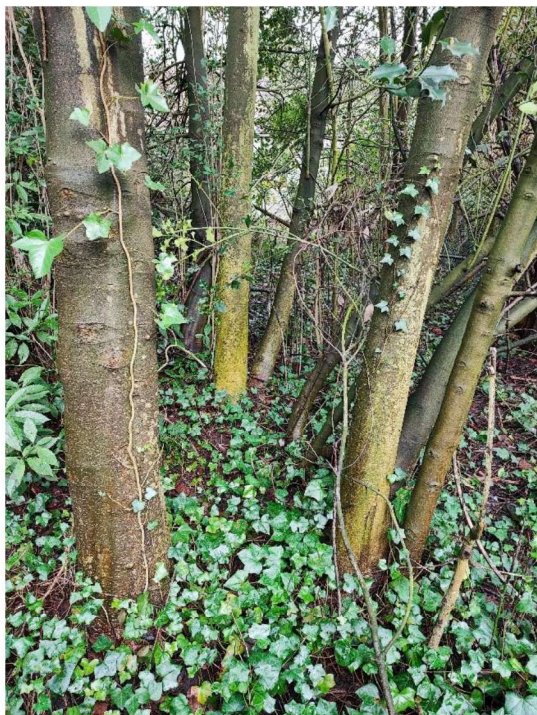
Afbeelding 4.. Dichte beplanting hulst.

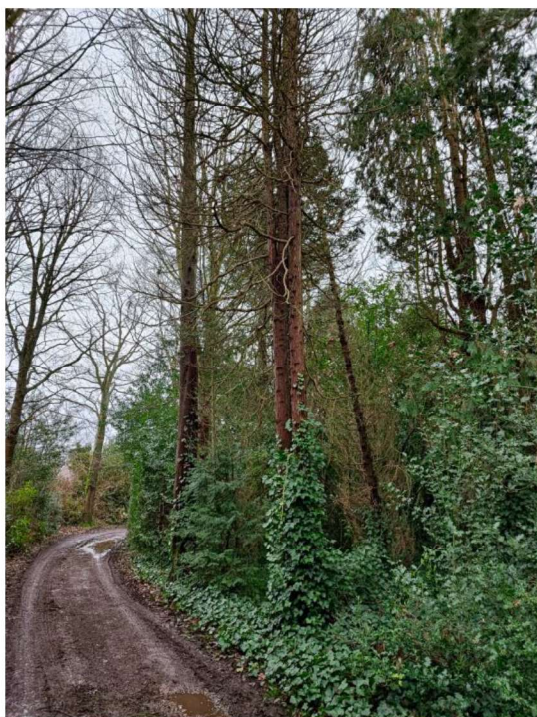
Afbeelding 5.. Toegangsweg vanuit de Noortheylaan.
