## Boom Effect Analyse

Herontwikkeling Ruysdeal,  
Van Wijnen

Van Wijnen Projectontwikkeling Midden

Datum: 22-12-2022

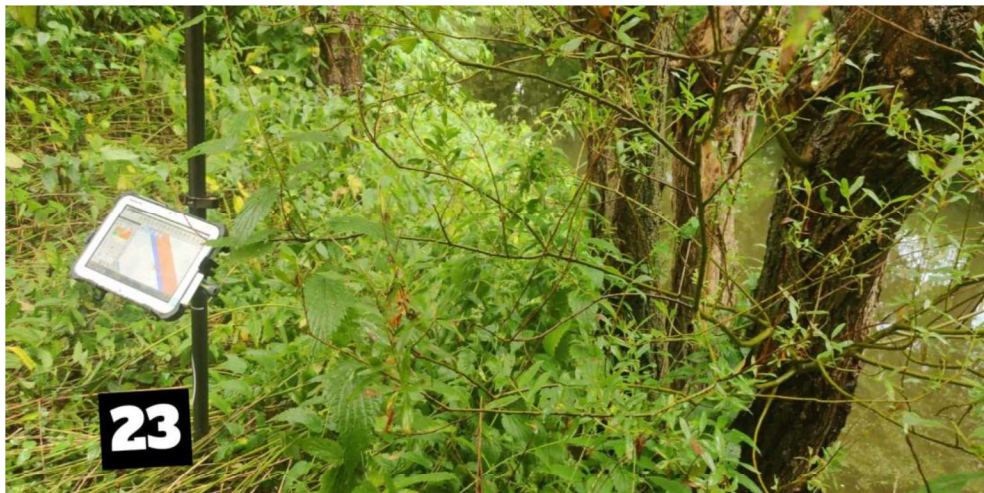
Aan de Oostelijke zijde van het gebouw loopt een brede watergang. Langs deze watergang op het talud- en waterlijn staan enkele knotwilgen en elzen van een matig tot slechte kwaliteit. Daarnaast staat er opslag en beplanting van heesters. In figuur 3 is de GPS afgebeeld staande op de rand van het gebouw. Om hier het gebouw te kunnen realiseren zullen deze bomen moeten wijken. Enerzijds om plaats te maken voor het aanbrengen van de damwanden t.b.v. de parkeergarage, anderzijds omdat deze bomen niet te handhaven zijn met de voorgenomen plannen i.v.m. zowel boven- als ondergrondse ruimtegebrek.

Figuur 3: De GPS op rand gebouw ten opzicht van de knotwilgen op het talud.

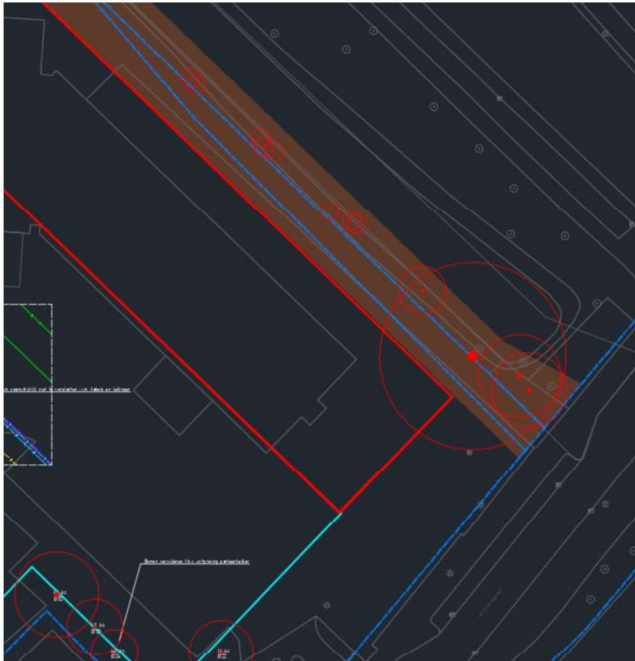
*Figuur 4: Ingemeten bomen t.o.v. nieuw gebouw (dikke rode lijn)*

Op bovenstaande afbeeldingen is te zien dat de bomen aan deze zijde (oosten) niet te handhaven zijn door de bouw van het appartementencomplex.

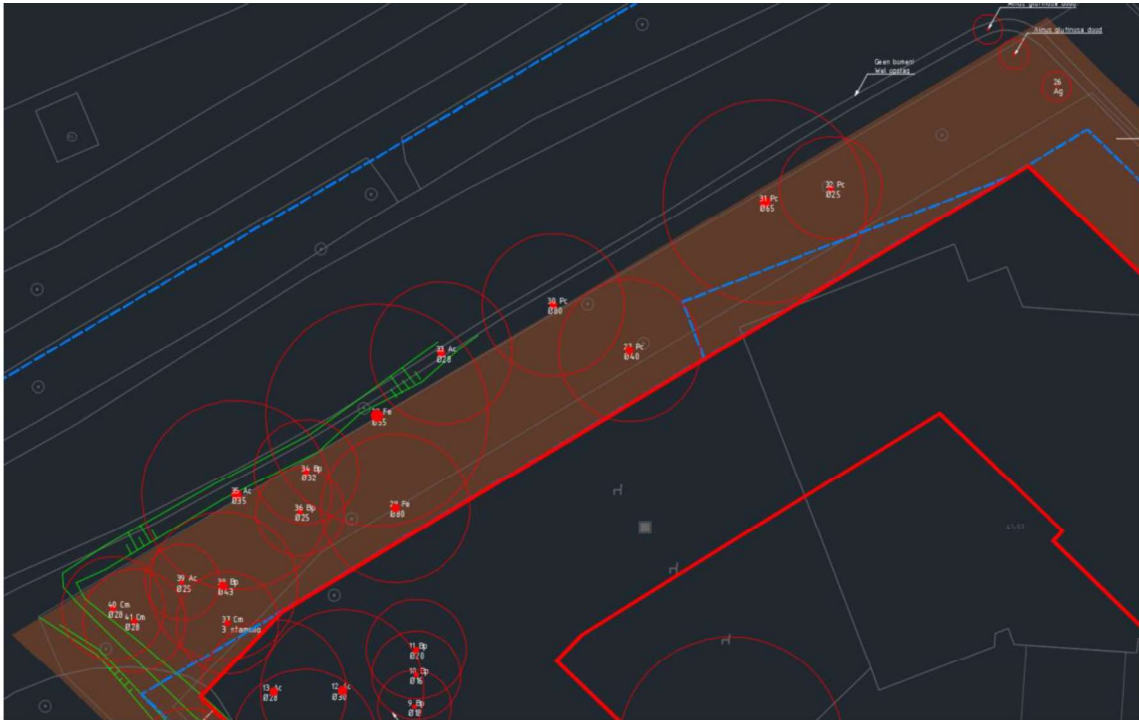
Ten noorden van het gebouw staan meerdere bomen in de groenzone. De bomen staan op het taluds langs het water, maar ook verder tegen grenzen van het nieuwe gebouw. In figuur 5 zijn de ingemeten bomen opgenomen. Daarnaast is ook de aan- en afvoerroute rondom het gebouw aangegeven in oranje. Indien deze route aangelegd moet worden en bereikbaar moet zijn voor materieel en transport zullen alle bomen aan de noordzijde verwijderd moeten worden. De 3 bomen aan de noordzijde buiten de 'oranje' zone zijn niet te handhaven. Langs de rand van de oranje zone wordt een damwand geslagen om de bouwweg en watergang van elkaar te scheiden en te zorgen voor versteviging. Hierbij zal een dermate groot deel van de wortels worden verwijderd waardoor de bomen geen toekomstperspectief hebben.

Figuur 5: Noordelijk deel. Nieuwe gebouw (rood) met aan- en afvoerroute (oranje) en ingemeten bomen.

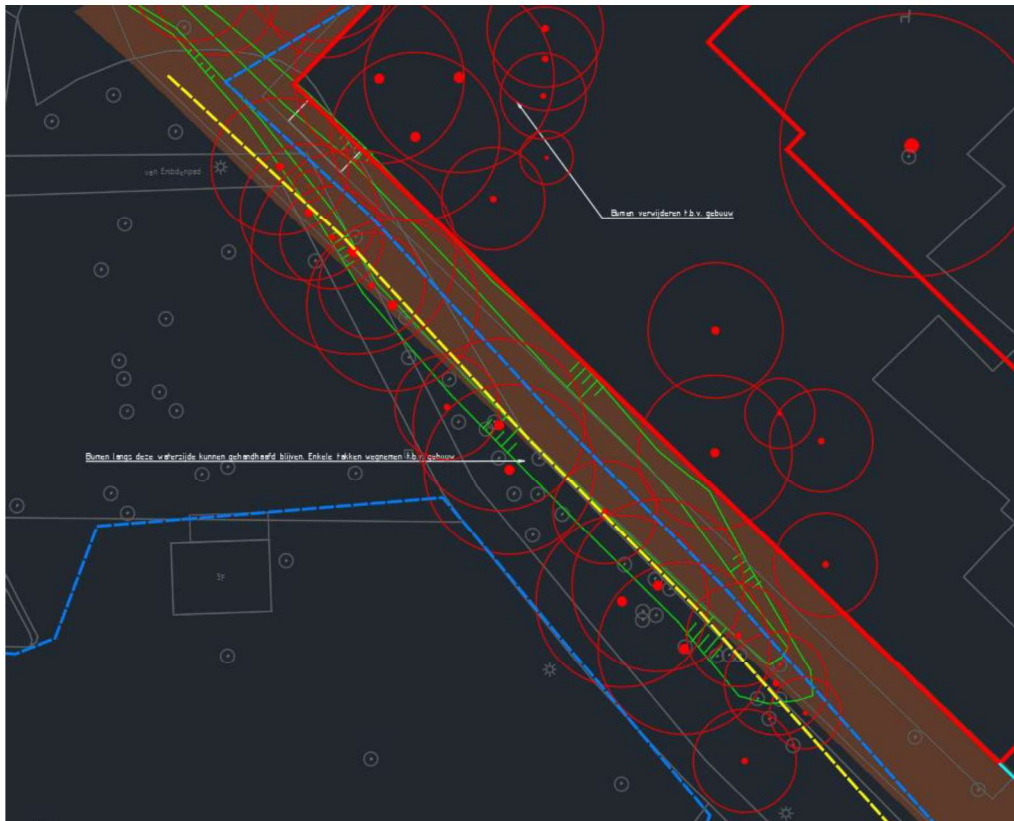
In figuur 6 zijn de bomen aan de westelijke zijde opgenomen. Binnen het gebouw (rode contouren) moeten alle bomen gekapt worden. De rand van het nieuwe gebouw wordt geplaatst langs de watergang op de huidige taludinsteeek. In deze huidige groenstrook aan de oostzijde van de watergang staat veel opslag van vooral Hazelaar welke ook geheel verwijderd dient te worden. Aan de westelijke zijde van de watergang staan bomen van redelijke kwaliteit welke met de voorgenomen werkzaamheden behouden kunnen blijven. Enkele bomen zullen teruggesnoeid moeten worden om niet tegen de gevel te komen. De boomwortels van deze bomen bevinden zich aan de zijde van het wandelpad. Door de diepte en breedte van de watergang zitten aan deze zijde geen boomwortels.

In afbeelding 6 zijn 2 lijnen weergegeven. De blauwe stippellijn is de kadastrale grens. De gele stippellijn is de 2 meter zone vanaf de kadastrale grens. Binnen de 2 meter zone dienen in het kader van 'burenrecht' bomen verwijderd worden. Hierbij gaat dit om 6 bomen. Dit uitgangspunt is door de heer M. Samuels van de gemeente Leidschendam - voorburg op d.d. 21-10-2022 goedgekeurd.

Figuur 6: westelijke zijde bomen, gebouw (rood) en watergang (groen)

Door het tijdelijk dempen van de watergang moeten maatregelen getroffen worden. Langs het talud zal een beluchtingsdrain gelegd moeten worden om te voorzien in voldoende zuurstof na demping. Daarnaast dienen de bomen voorzien te worden van stamommanteling tijdens de bouwwerkzaamheden. Op de demping dienen rijplaten neergelegd te worden t.b.v. drukverdeling van gewicht door machines. Het opheffen van de demping dient voorzichtig uitgevoerd te worden. De wortels bevinden zich direct in het talud en zijn dus zeer kwetsbaar.

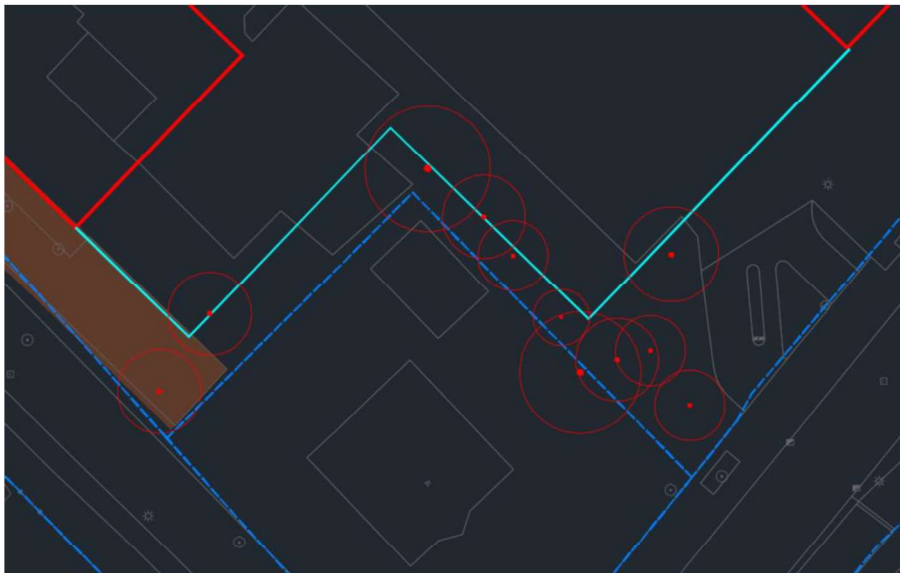
Figuur 7: Zuidzijde

Aan de zuidelijke zijde staan ook enkele bomen in de groenstrook langs het perceel aan de van Ruysdaellaan 39. De lichtblauwe lijn geeft de rand van de parkeergarage weer. De naast staande bomen staan op of tot ca 80 cm uit deze rand. De bomen dienen verwijderd te worden om buiten de stabiliteitszone te blijven met de graafwerkzaamheden.

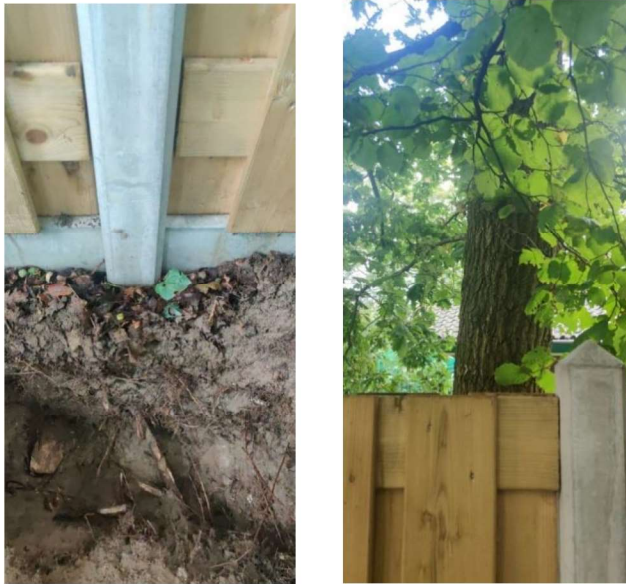
Op particulier terrein staat direct naast de erfgrans een zomereik van redelijke conditie. Binnen de kwetsbare – en stabiliteitszone van de boom wordt niet direct gegraven. In de proefsleuf op terrein van Van Wijnen is te zien dat de beworteling zich ook uitspreid in het groenvak. Aan de tuinzijde heeft de boom voldoende doorwortelbare ruimte om eventuele wortelkap te compenseren. Kijkend naar de voorgenomen plannen zal dit waarschijnlijk niet aan de orde zijn.

*Figuur 8: Eik op particulier terrein direct naast de schutting*

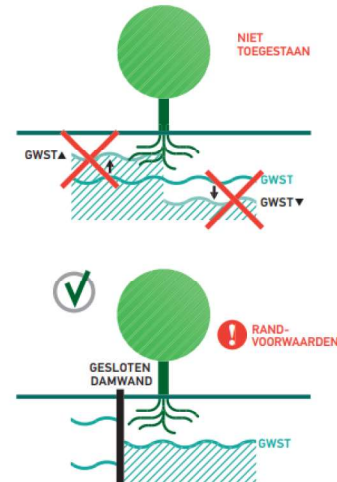
Figuur 10: Bomen en bronbemaling

- Gesloten bronbemaling: d.m.v. een damwand kan lokaal de grondwaterstand verlaagd worden waardoor de risico's van verdroging worden beperkt (figuur 10);
- Individueel water geven: wanneer de bomen te weinig water beschikbaar hebben als gevolg van bronbemaling moet de boom kunstmatig worden voorzien van water.
- Werkzaamheden uitvoeren buiten het groeiseizoen van half oktober tot half februari. En anders met een goedgekeurd werkplan.
