# Van paardenwei tot pand

23 december 2022

Tarzan Boomspecialisten, Amstelveen

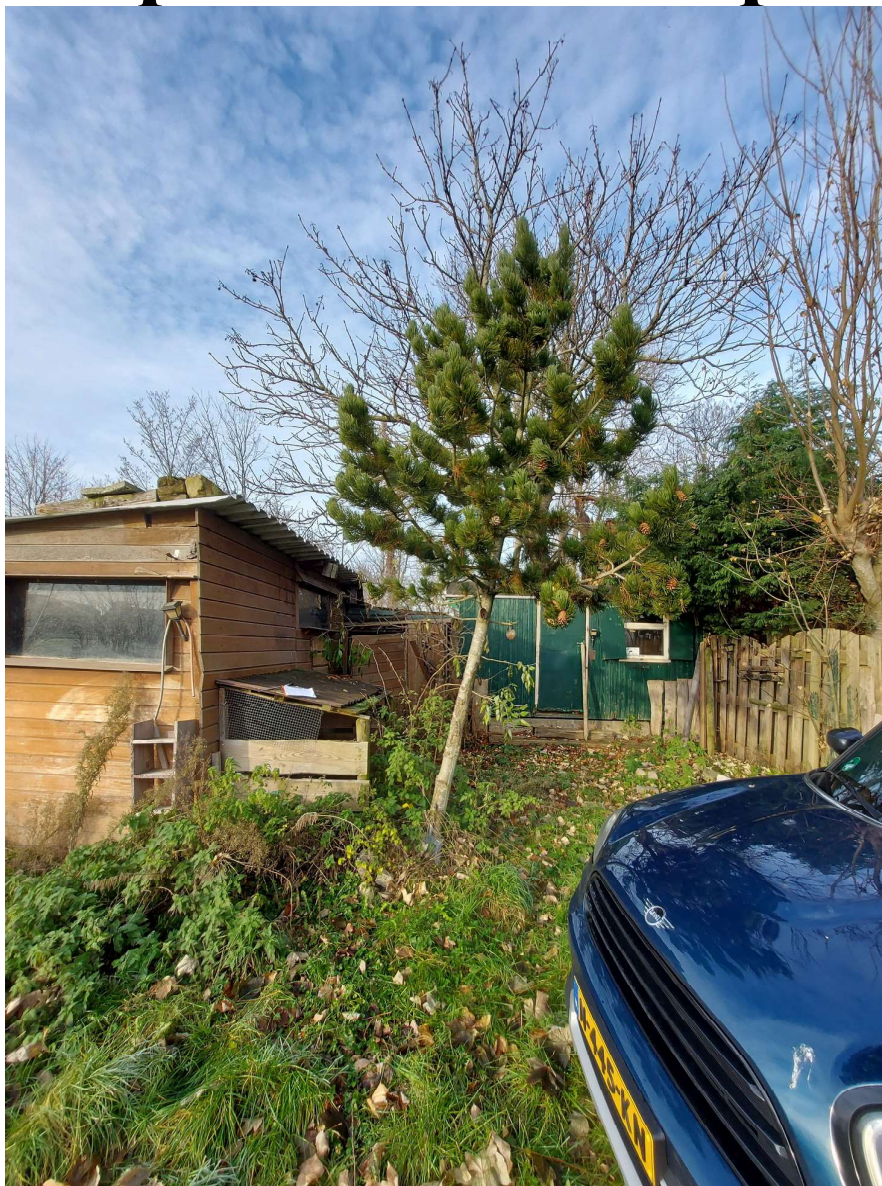
Afb. 1) Voorgrond boom 23, Daarachter boom 1, Rechts Boom 24

- Boom 1, waarvan de boom waarde als matig wordt gezien ivm. de stam en kroonproblemen staat erg dicht op het op te richten bouwwerk en staat middenin de ophoging. Derhalve wordt kap geadviseerd.

- 1) kap boom: 1, 2, 9, 10, 13, 14, 15, 16, 17, 18, 21, 22, 23 & 24
- 2) Boom 5 geen ophoging binnen kroonprojectie behalve na verder onderzoek door Boomspecialist.
- 3) Boom 19 & 20 geen ophoging binnen 2 meter van de stam behalve na verder onderzoek door Boomspecialist.
