Datum: 15-12-2022; versie 2 (definitief)

Opdrachtnummer: 153503

### ASBESTINVENTARISATIE

Project: totaalsloop opstallen,  
Oostvlietweg 26A en B te Leidschendam-Voorburg

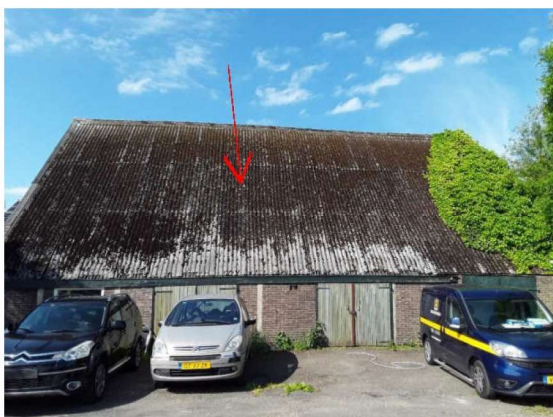
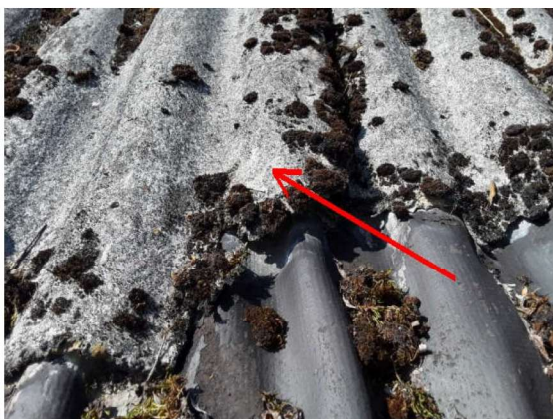
Toepassing 1: Golfplaten			
Locatie	Dak loods nr 26b	Verdieping	Dak
Monstercode	Abm001	Soort materiaal	cement
Asbesthoudend	ja	Asbestsoort	Chrysotiel
Analysecertificaat	844239	Percentage	10-15%
Hechtgebondenheid	hechtgebonden	Beschadiging	ernstig
Graad van verwerking	ernstig	Omgevingskenmerken	
Hoeveelheid	295 m <sup>2</sup>	Bevestiging	geschroefd
Inspectbaarheid	ja	Risicoklasse	2 buitensanering

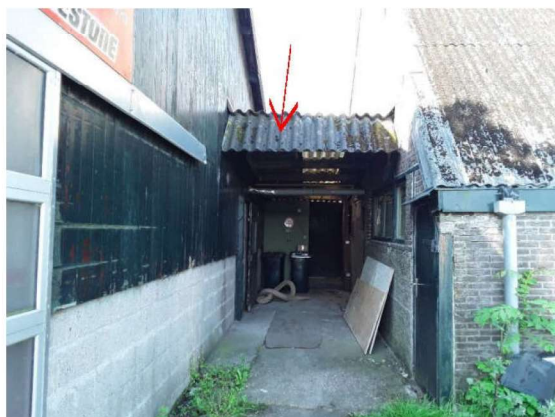
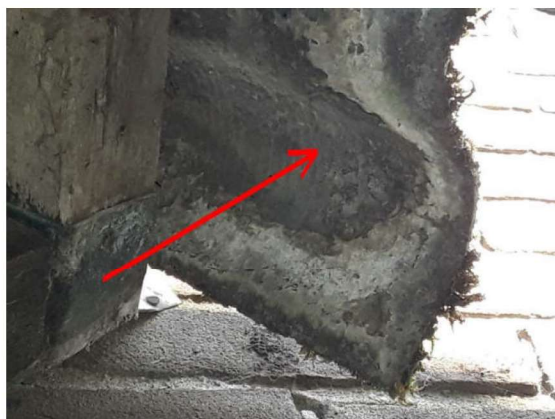
Toepassing 2: Golfplaten			
Locatie	Overkapping tussen loods en garage nr 26b	Verdieping	Dak
Monstercode	Abm002	Soort materiaal	cement
Asbesthoudend	ja	Asbestsoort	Chrysotiel
Analysecertificaat	844239	Percentage	10-15%
Hechtgebondenheid	hechtgebonden	Beschadiging	niet
Graad van verwerking	licht	Omgevingskenmerken	
Hoeveelheid	15 m <sup>2</sup>	Bevestiging	geschroefd
Inspectbaarheid	ja	Risicoklasse	2 buitensanering

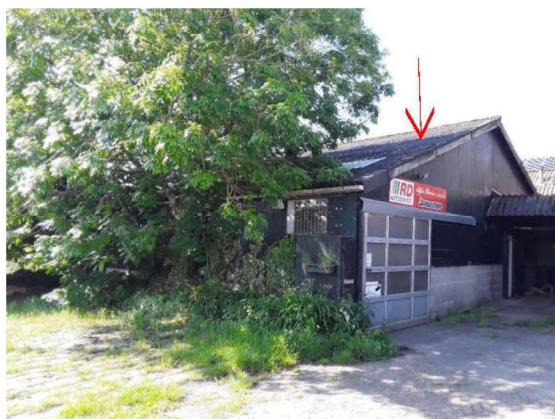
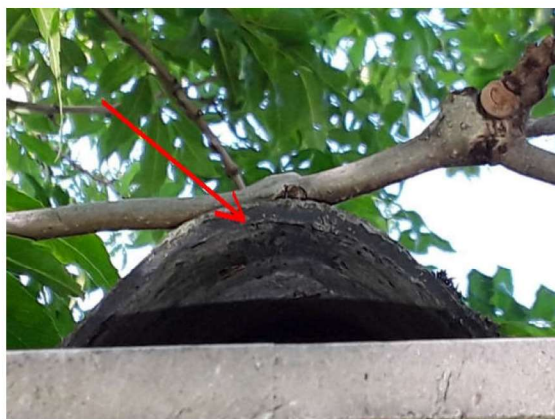
Toepassing 3: Golfplaten			
Locatie	Dak loods nr 26a	Verdieping	Dak
Monstercode	Abm003	Soort materiaal	cement
Asbesthoudend	ja	Asbestsoort	Chrysotiel
Analysecertificaat	844239	Percentage	10-15%
Hechtgebondenheid	hechtgebonden	Beschadiging	niet
Graad van verwerking	ernstig	Omgevingskenmerken	
Hoeveelheid	260 m <sup>2</sup>	Bevestiging	geschroefd
Inspectbaarheid	ja	Risicoklasse	2 buitensanering

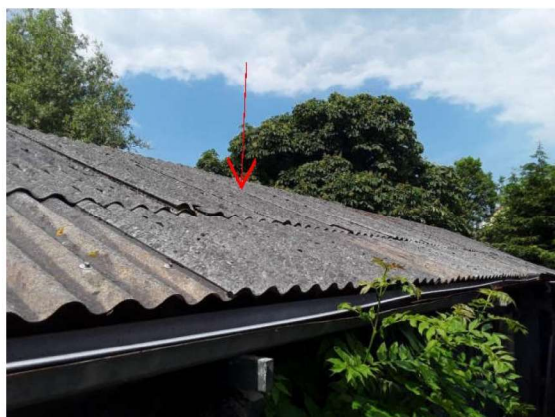
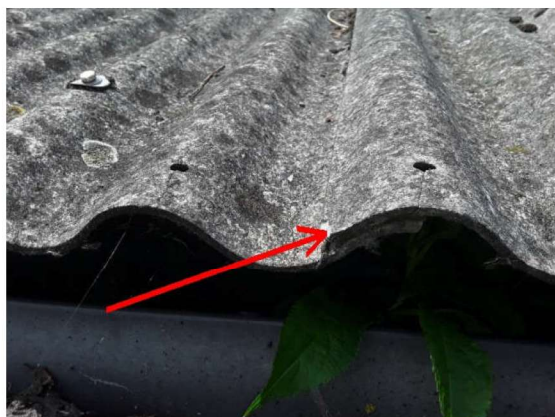
Toepassing 8: Golfplaten			
<b>Locatie</b>	Dak schuur nr 26d	<b>Verdieping</b>	Dak
<b>Monstercode</b>	M1	<b>Soort materiaal</b>	cement
<b>Asbesthoudend</b>	ja	<b>Asbestsoort</b>	chrysotiel; crocidoliet
<b>Analysecertificaat</b>	STL.234495	<b>Percentage</b>	10-15%; 2-5%
<b>Hechtgebondenheid</b>	hechtgebonden	<b>Beschadiging</b>	ernstig
<b>Graad van verwerking</b>	ernstig	<b>Omgevingskenmerken</b>	
<b>Hoeveelheid</b>	60 m <sup>2</sup>	<b>Bevestiging</b>	geschroefd
<b>Inspectbaarheid</b>	ja	<b>Risicoklasse</b>	2A buitensanering

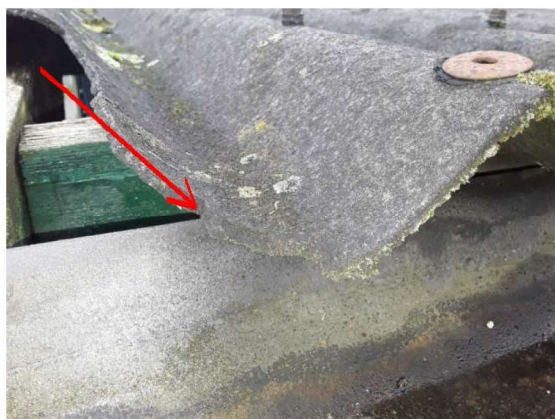
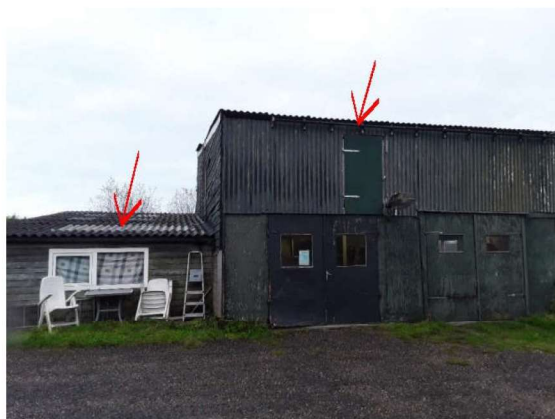
Toepassing 9: Golfplaten			
Locatie	Nr. 26b	Verdieping	Dak
Monstercode	M2	Soort materiaal	cement
Asbesthoudend	ja	Asbestsoort	chrysotiel
Analysecertificaat	STL.245258	Percentage	10-15%
Hechtgebondenheid	hechtgebonden	Beschadiging	licht
Graad van verwerking	licht	Omgevingskenmerken	
Hoeveelheid	108 m <sup>2</sup>	Bevestiging	geschroefd
Inspectbaarheid	ja	Risicoklasse	2 buitensanering
