## VOORONDERZOEKSRAPPORT

Datum: 31 oktober 2023  
Onze referentie: 23113.01  
Betreft: Vooronderzoek 15 woningen (totaal 73 woningen) Multatuliweg e.o. te Delft

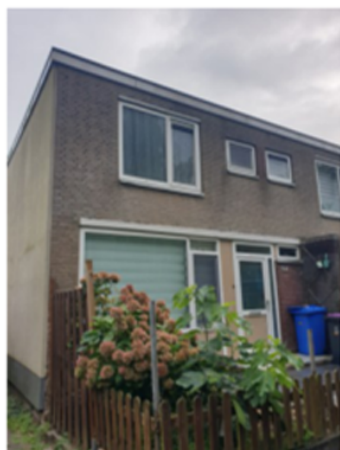
De conditie van de gemetselde penanten is matig. De voegen en de betonbanden moeten worden hersteld.

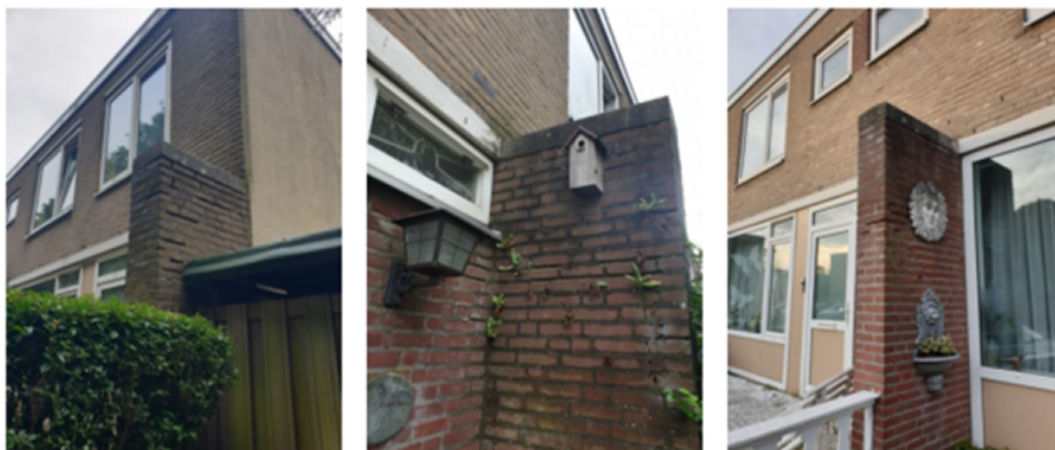
Op diverse plaatsen zijn scheuren, oneffenheden en uitgewassen voegen geconstateerd in het metselwerk, met name tpv de betonlateien, borstwering onder de kozijnen en in de hoeken van de kozijnen.

Diverse betonlateien vertonen gebreken en scheuren en zullen hersteld moeten worden.

De conditie van het gevelmetselwerk is matig tot redelijk.

Advies is om het gevelmetselwerk en de penanten (chemisch) te reinigen, de ergste beschadigingen/scheuren te repareren. De uitgewassen en ontbrekende voegen te herstellen. Betonlateien repareren waar nodig.

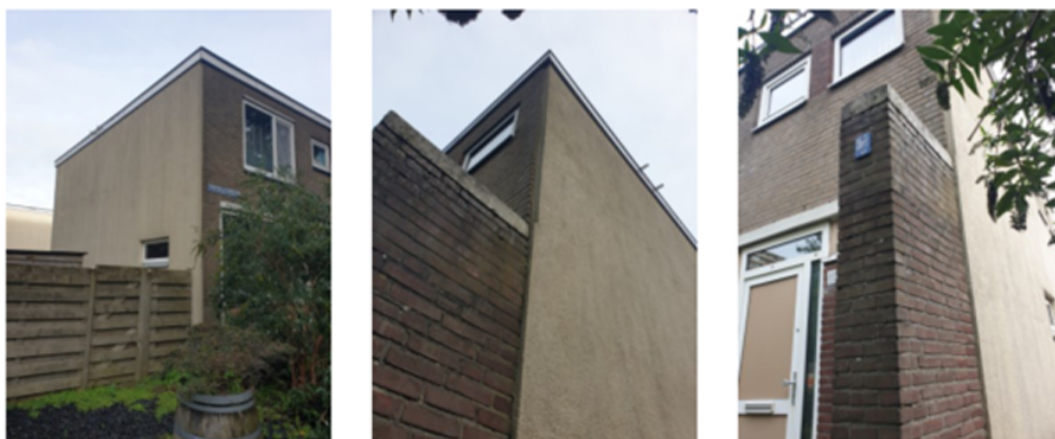
Op sommige plaatsen is de fundering, door verzakking van het maaiveld, zichtbaar en is niet geïsoleerd waardoor er 'koude bruggen' ontstaan.

Er zijn minimale lekstroken, verder zijn de gevels vervuild.

De conditie is redelijk.

Advies is om ter plaats van de aanwezige lichte beschadigingen te repareren. Indien de kozijnen vervangen worden wordt geadviseerd om ook een extra isolatieplaat aan te brengen en de detaillering te verbeteren.

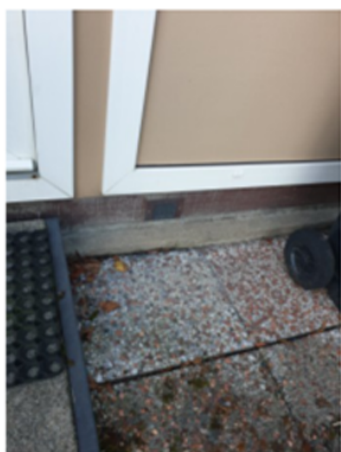
Onder de kozijnen, boven het maaiveldniveau, zijn voorzieningen t.b.v. ventilatie van de kruipruimte. (2x tpv voorgevel en 3x tpv achtergevel). Deze zijn of dicht gezet, verstopt of functioneren niet. De ventilatie van de kruipruimte is hierdoor zeer slecht. De bestaande ventilatievoorzieningen dienen waterdicht gemaakt te worden. Per kruipruimtecompartiment en per gevel 2 ventilatievoorzieningen aanbrengen welke boven het maaiveld uitkomen (bijv. renovatiekoker).

F. van Eedenlaan 42 heeft een serre (zav) aangebracht tegen de achtergevel en een doorvoer gemaakt voor een kachel door de geïsoleerde kopgevel.

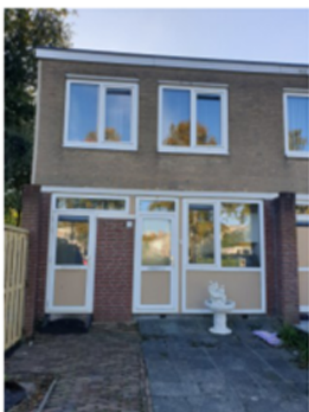
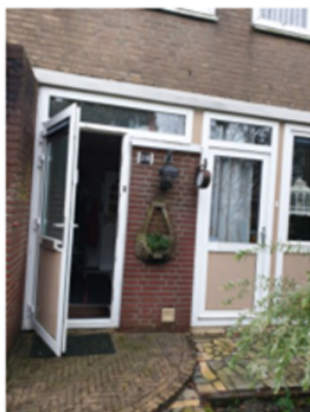
Willem Kloospad 20-22-24

Bij de Frederik van Eedenlaan 28 en 42 wordt de bergingsdeur gebruikt als toegangsdeur naar de woning (met briefklep). Aangezien het van origine bergingsdeuren waren, draaien deze naar buiten.

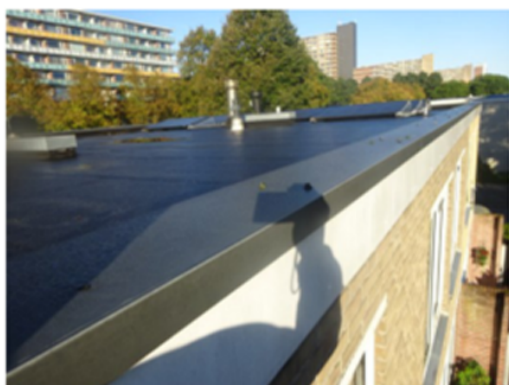
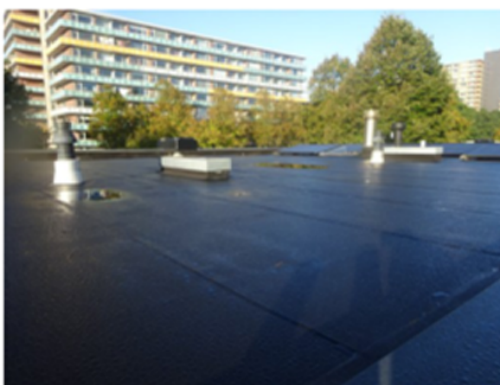
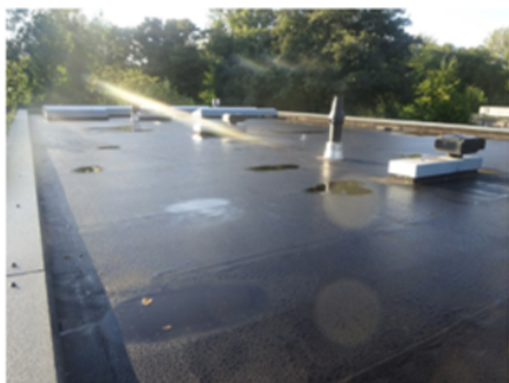
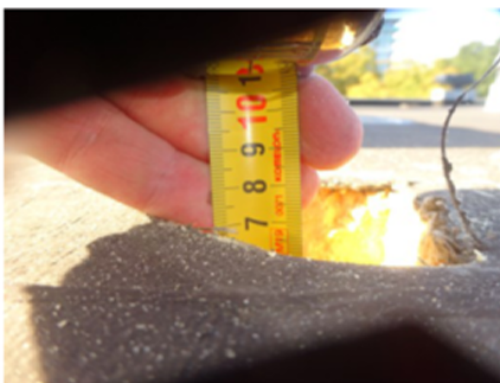
Er zijn geen gebreken bij de dakbedekking waargenomen, tevens zijn alle daken van dezelfde kwaliteit. De dakbedekking is vrij recent vervangen en zal nog zo'n 10-15 jaar mee kunnen. De conditie is derhalve goed.

Analyserapport geeft uitsluitsel dat zowel bitumen in de bovenlaag als in de onderlaag niet asbesthoudend is.

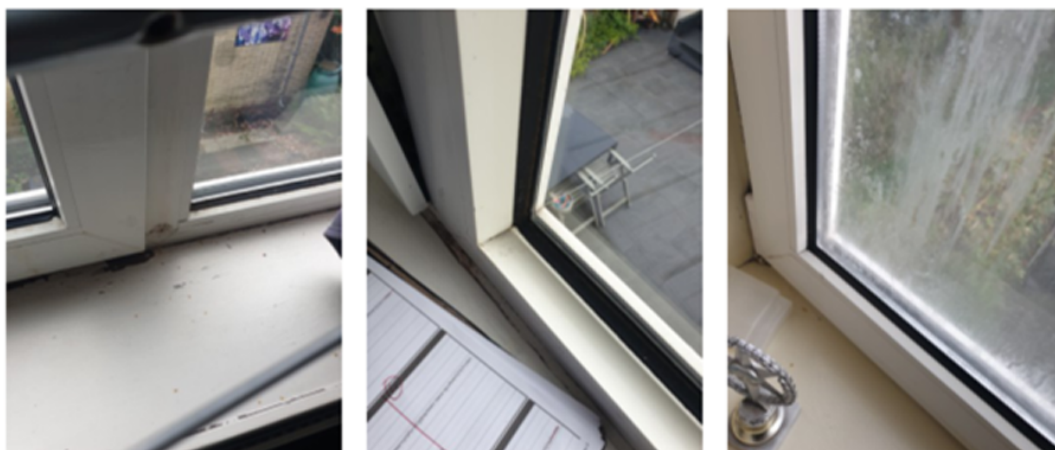
De beglazingsrubbers zijn over het algemeen verweerd en slecht.

De scharnieren vertonen corrosieplekken, het H&S zit vaak niet goed vast of heeft speling.

Sommige ruiten vertonen verkleuring wat een aanduiding kan zijn dat deze lek zijn.

Algemeen kan gesteld worden dat de conditie varieert van slecht tot matig.

Advies is om de kunststof kozijnen te vervangen met voldoende ventilatieroosters conform het bouwbesluit en waterslagen met 40mm overstek toe te passen.

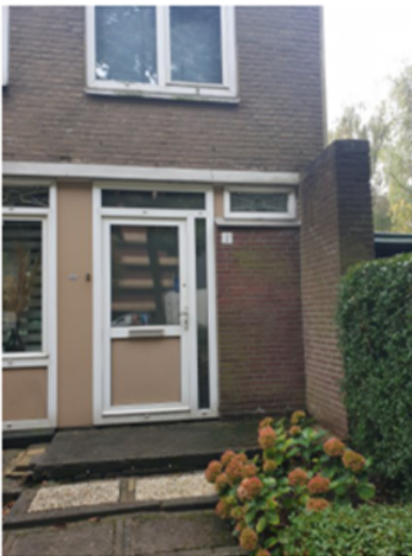
Betonvloer tpv entree

In de oorspronkelijke tekeningen hebben de bordessen een betonnen vorstrand. In de huidige situatie zijn dit houten delen (dikte ca 60mm) van zeer slechte staat. Door het verzakken van het maaiveld en de slechte staat van de houten vorstranden komt er hemelwater in de kruipruimte terecht.

De staat van de betonnen bordes verschilt per woning van redelijk tot matig. De afwerking is blank beton, tegelwerk en coating.

Advies is de 'koudebruggen' te verhelpen, een nieuwe waterdichte vorstrand te maken en de vloeren te voorzien van een nieuwe waterdichte coating tot 500mm onder het maaiveld.

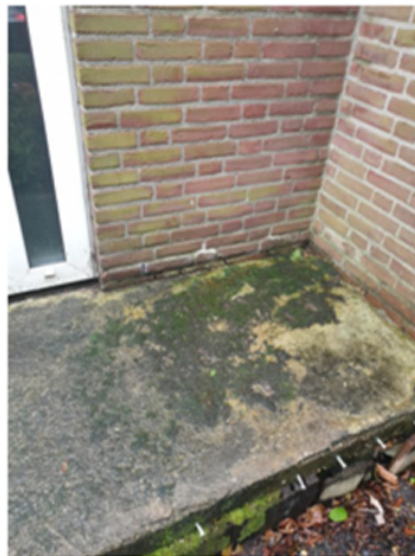
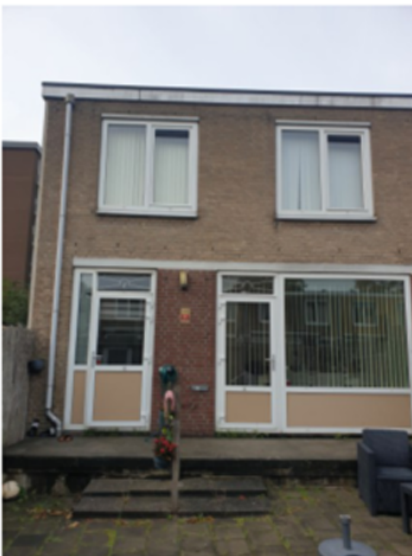
Betonvloer tpv achtergevel over de volledige breedte

Ter plaatse van de entree is er een betonnen bordes. Aan de achtergevel is er een betonnen bordes/terras over de volledige breedte van de woning. Hierdoor is er een 'koudebrug' ontstaan.

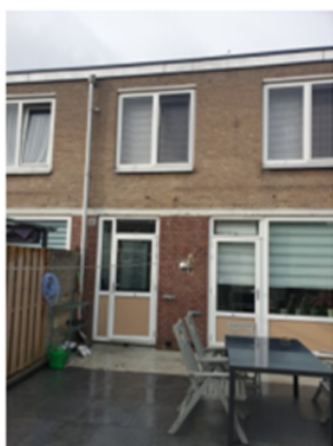
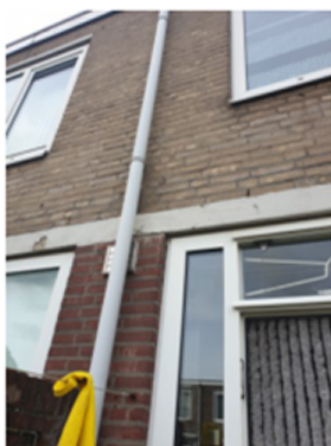
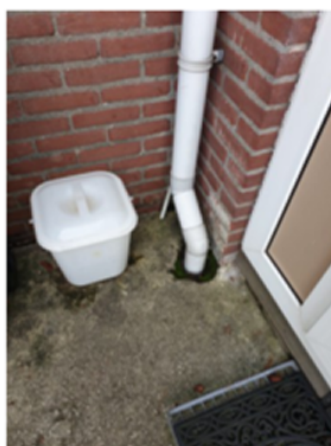
De hemelwaterafvoeren bevinden zich alleen aan de achtergevel. Deze zijn verouderd, vervuild en verweerd. Er zijn ook lekkages geconstateerd.

Conditie is matig.

Advies is deze bij een gevelrenovatie volledig te vervangen.

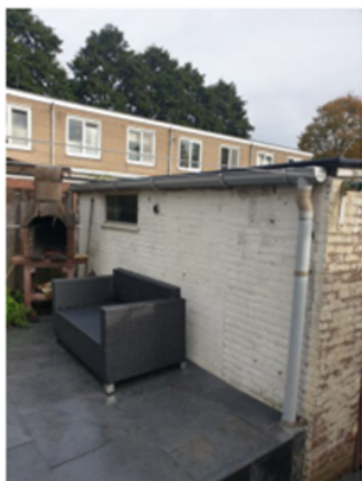
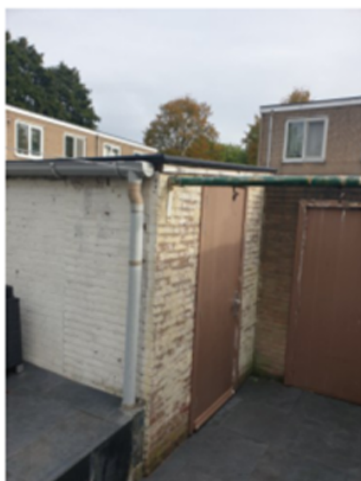
De gemetselde bergingen in de tuin zijn de oorspronkelijke bergingen. De bergingen zijn veelal in matige/redelijke conditie en verzakt met het maaiveld mee. Scheuren en uitgewassen voegen in het metselwerk. Het hang en sluitwerk vertoont roest. Het dak is voorzien van een bitumen afwerking zonder opstand met afschot naar het dakgoot.

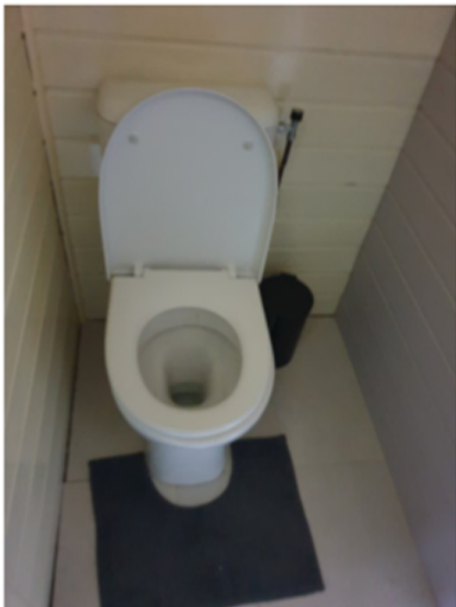
Frederik van Eedenlaan 42

1 woning (Frederik van Eedenlaan 42) is de oorspronkelijke wc gesloopt en nieuw gemaakt in de trapkast.

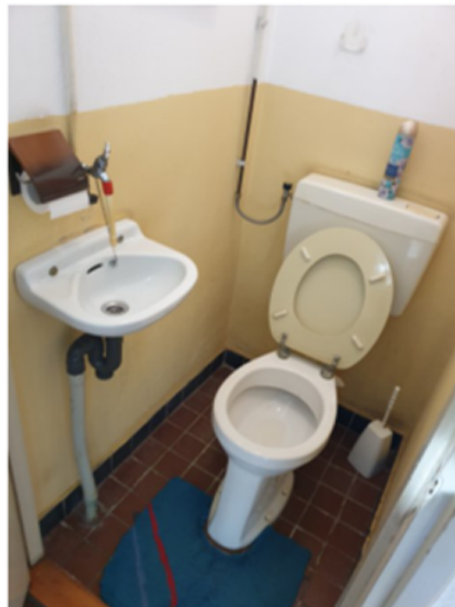
P.C. Boutenspad 5

Bij P.C. Boutenspad 5, de volledige toiletruimte renoveren.

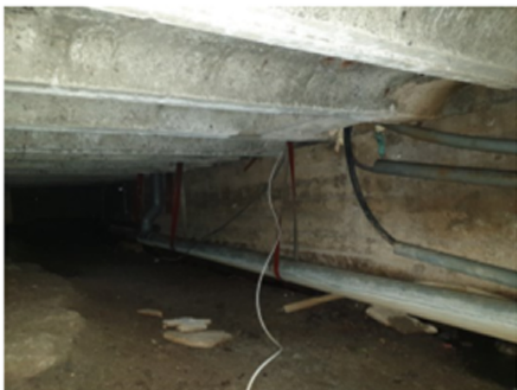
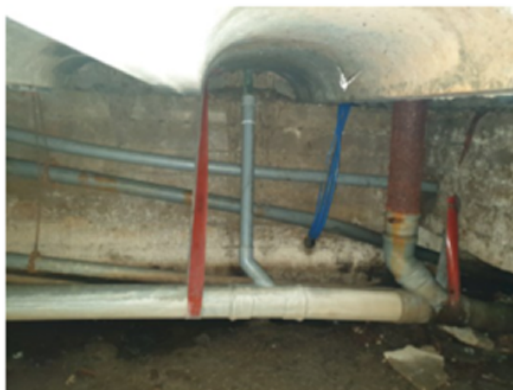
koperen afvoer fontein en metalen doorvoer wc op kunststof riolering.

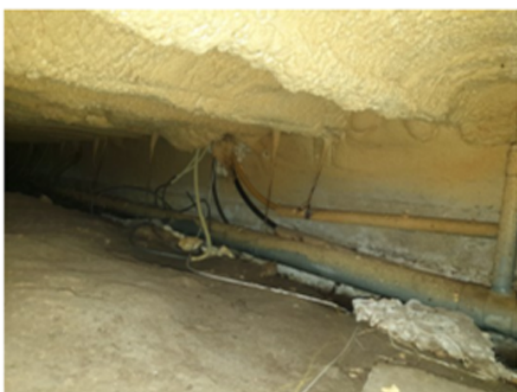
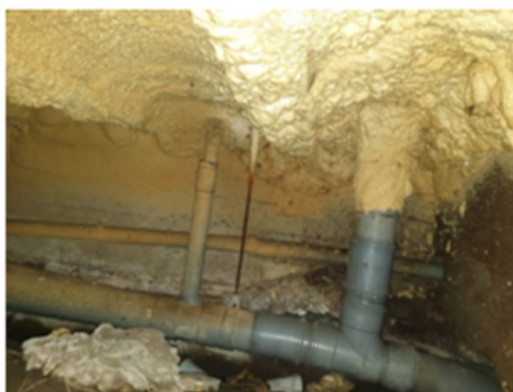
Ter plaatse van 1 woning is de onderzijde vloer geïsoleerd met PUR-schuim.

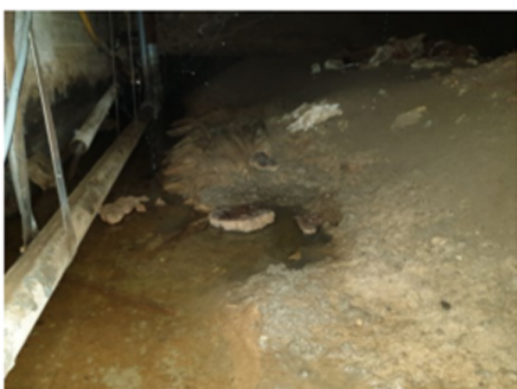
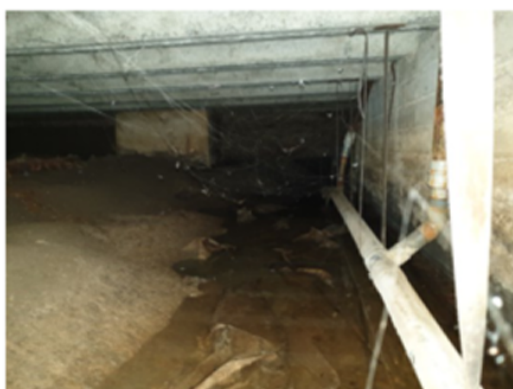
Veel grondwater ter plaatse van de fundering onder de woningscheidende bouwmuren.

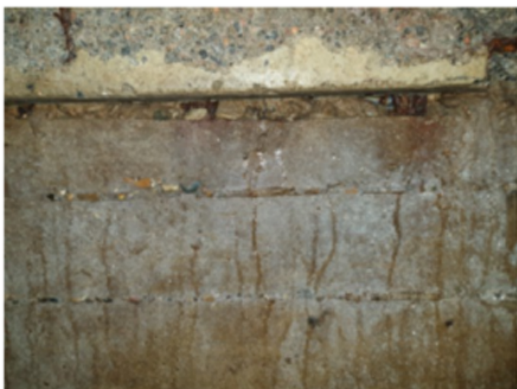
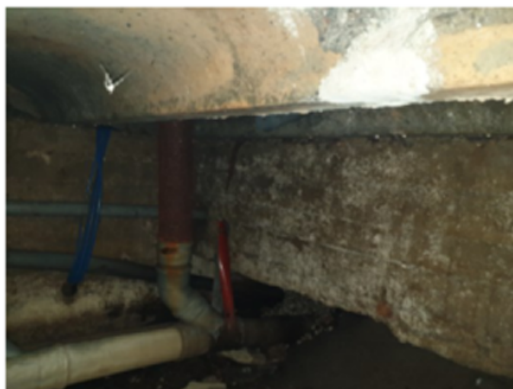
De ribbenvloer vertonen tpv de oplegging op de fundering aan de voorzijde gebreken. De conditie is derhalve matig/redelijk.

De vloerribben vertonen tpv de oplegging op de fundering aan de voorzijde gebreken.

Advies is de ventilatie van de kruipruimtes te verbeteren middels renovatiekokers, betonherstel aan de ribbenvloer en de funderingsbalk isoleren en/of vloer isoleren.

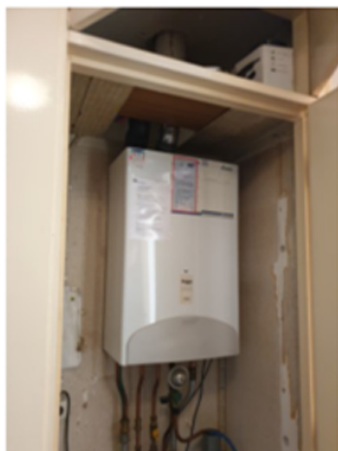
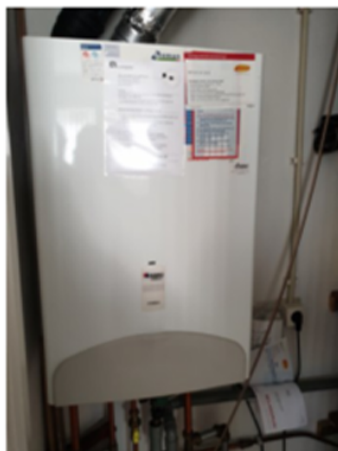
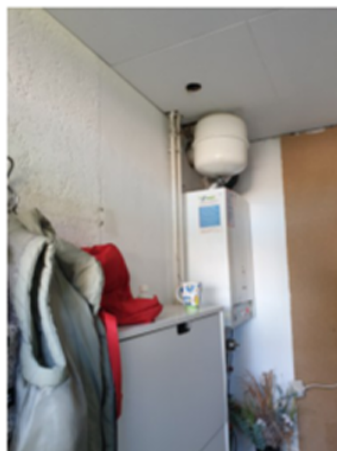
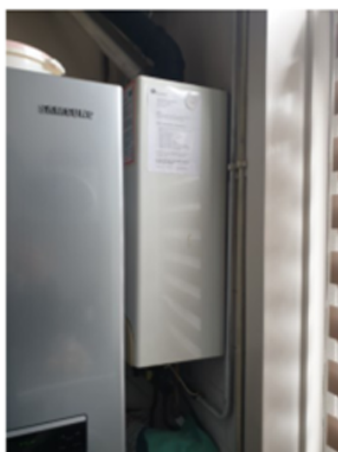
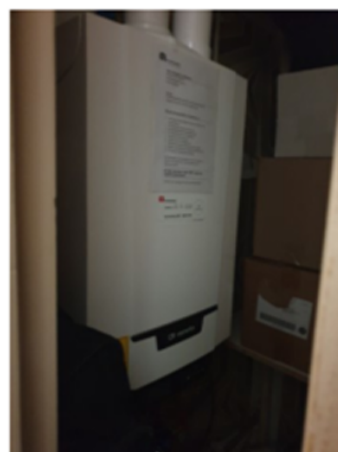
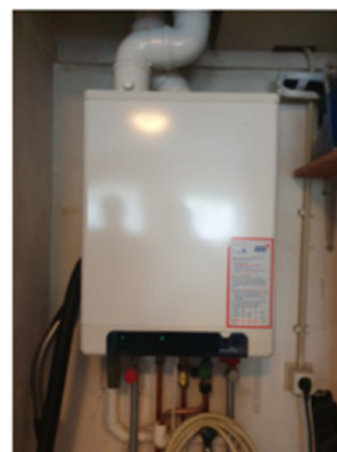
De radiatoren zijn gemiddeld in matige tot redelijke conditie.

In de badkamers zijn geen radiatoren. In keukens zijn in enkele gevallen roestvorming zichtbaar.

Advies is om 11 cv-ketels (73%) van het merk AGPO Domina (+/- 2006) te vervangen.

Rekening houden met het vervangen van 8 radiatoren met gebreken (+leden radiatoren) en alle enkelplaats radiatoren. In de badkamers zijn geen radiatoren aanwezig.

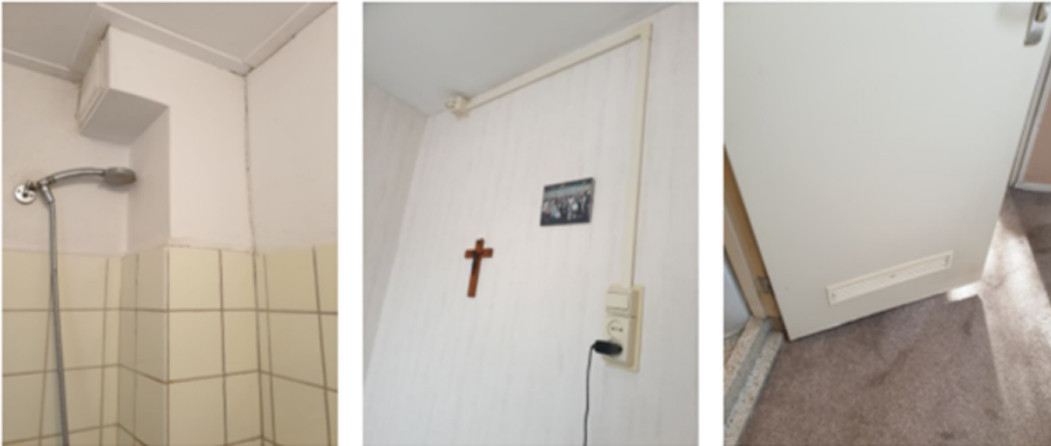
Rooster mechanische ventilatie - voeding mv-box - ventilatierooster in deur.
