## Nader onderzoek bomen

*Leidschendam-Voorburg 2023*

Nader onderzoek bomen  
Leidschendam-Voorburg 2023

Definitief  
01-11-2023

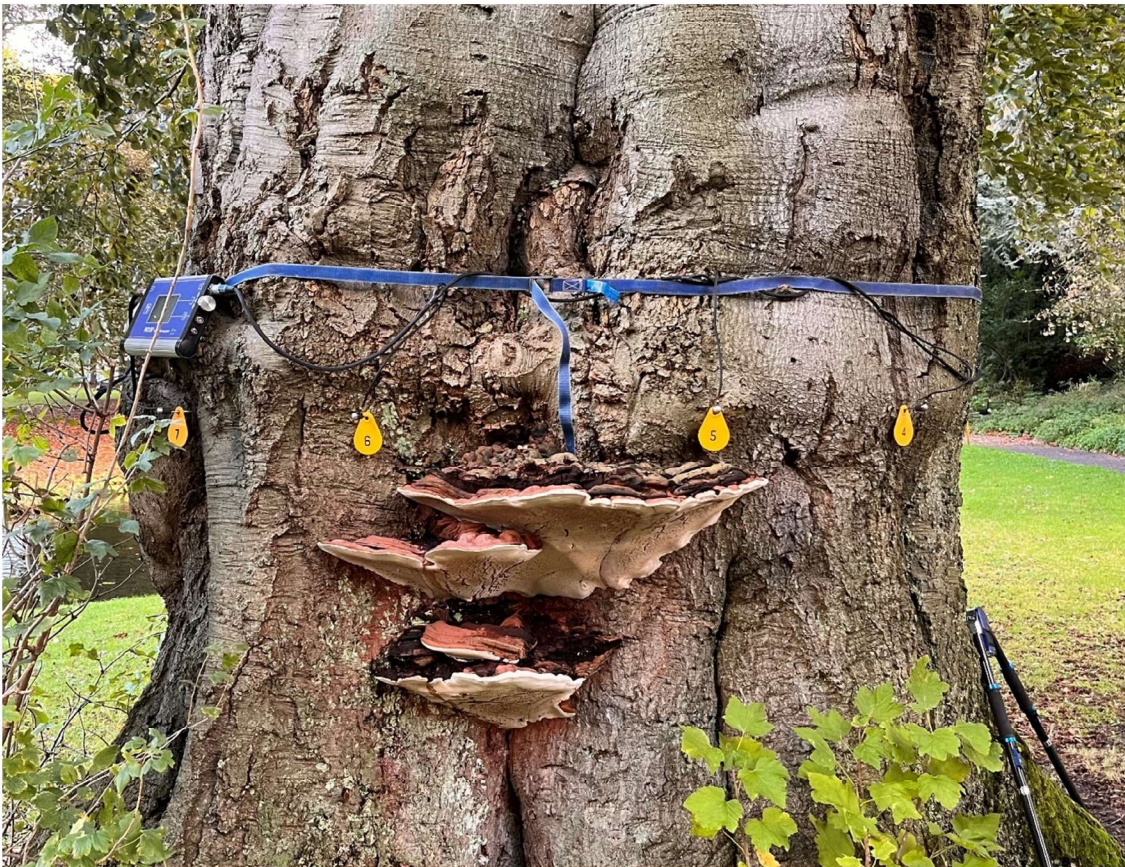
Afbeelding 3: Onderzoek met de Picus geluidstomograaf bij boom 031-42.228 (*Fagus sylvatica Atropunicea*)

- 031-42.228: *Fagus sylvatica Atropunicea* (Arentsburghpark). Boom is recent ingenomen. Restwand is daarbij voldoende volgens SIA (Statisch Integrierte Abschätzung). Boom is veilig.

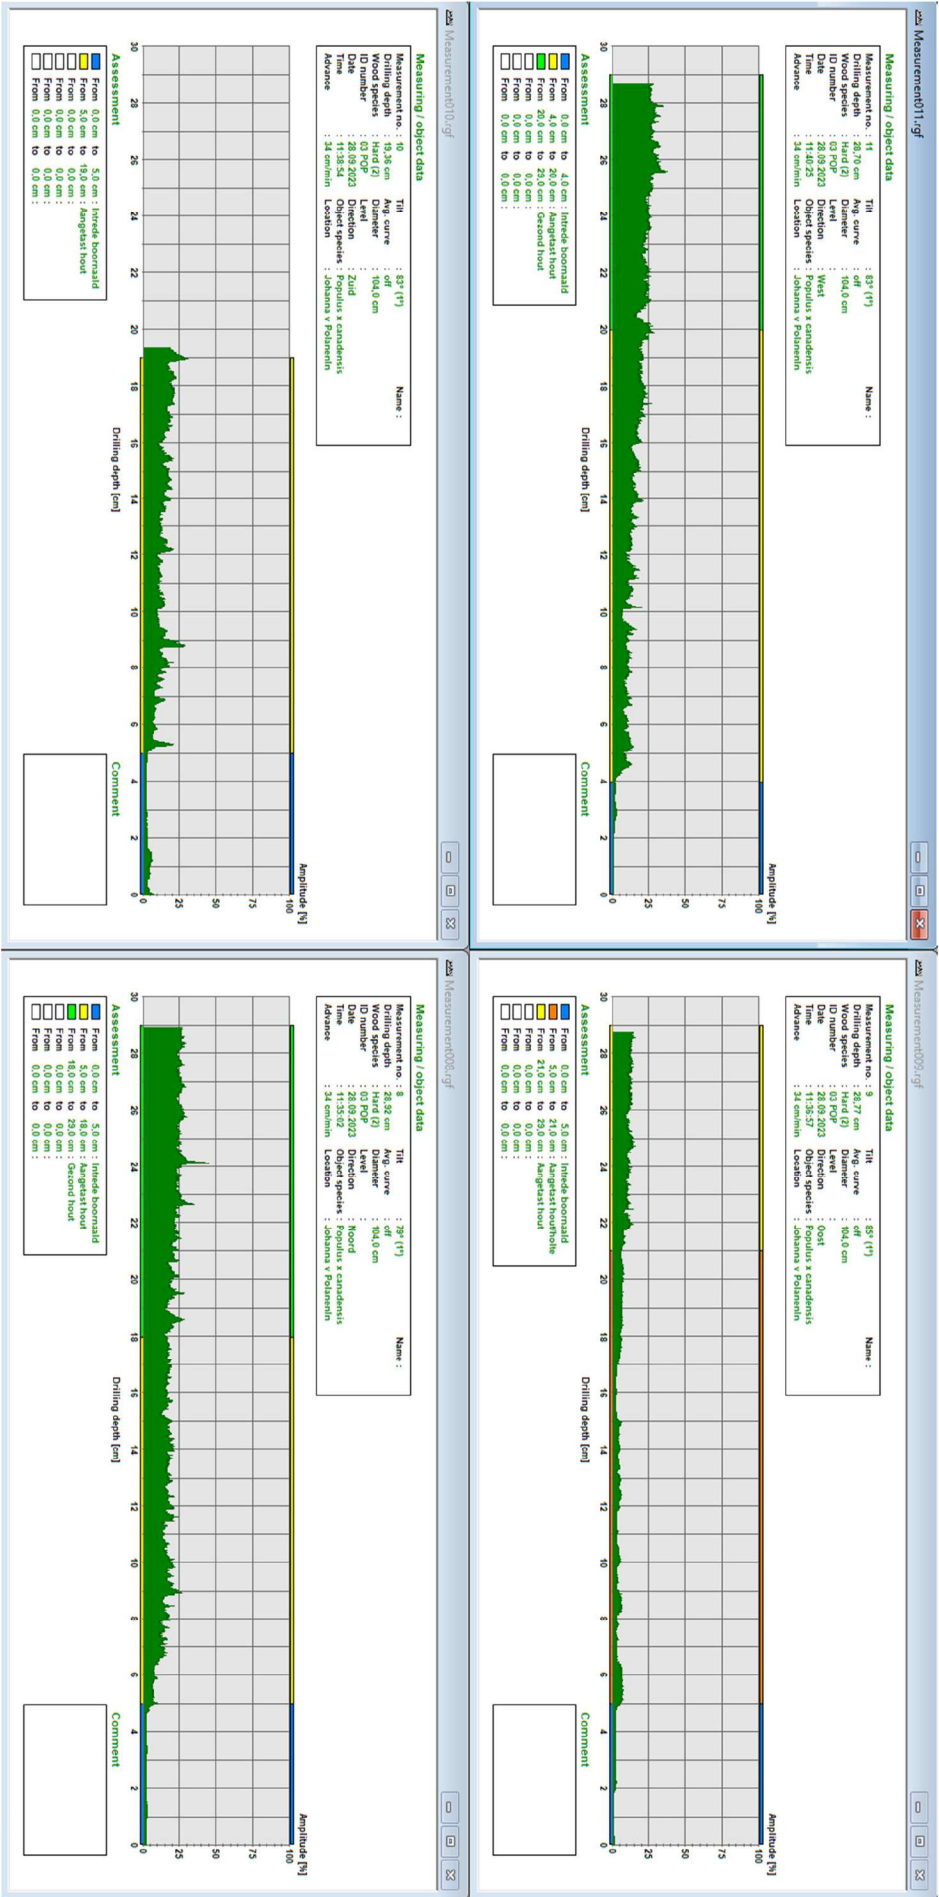
Boom 101-11.204 (Populus x canadensis)

- 101-11.204: *Populus x canadensis* (Johanna van Polanenlaan). De boom heeft te veel aangetast hout voor zijn omvang (stamdiameter en boomhoogte). Geadviseerd wordt de boom binnen 6 maanden te vellen (bijlage 1).

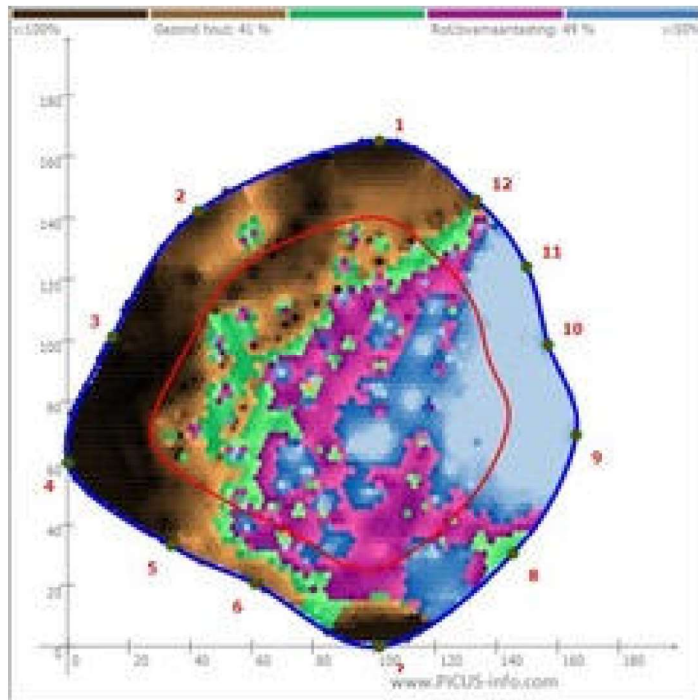
Boom 021-33.9 (*Populus berolinensis*)

- 021-33.9: *Populus berolinensis* (Elias Annes Borgerkade). De boom zit onder de zwammen, heeft klankafwijkingen. De Picusbeelden geven aan dat één zijde geheel hol is. Daarnaast zijn aan de holle zijde de gestelwortels doorgerot. Geadviseerd wordt de boom binnen 3 maanden te vellen.
- 031-41.188: *Quercus robur* (Sonnenburghlaan). De klankafwijking gaf aan dat de boom een holte bevat. De Picus gaf aan de deze nog enigszins beperkt is. De boom wordt als veilig beschouwd.

| Gebied-<br>code | Element-<br>nummer | Boomsortiment<br>(wetenschappelijk) | Locatie | Woonplaats | Gegevens nader onderzoek | Opmerking en/of Advies | VTA-kenmerk | Maatregel | Termijn |
|---|---|---|---|---|---|---|---|---|---|
| 021-33 | 9 | Populus berolinensis | Elias Ames Borgerkade | Voorburg | NTO - Picus | Halve stamvoet is hol en aan de helle zijde zijn de gestelwortels doorgerot. Boom bevat diverse zwammen | Risicoboom | Boom verwijderen | < 3 maanden |

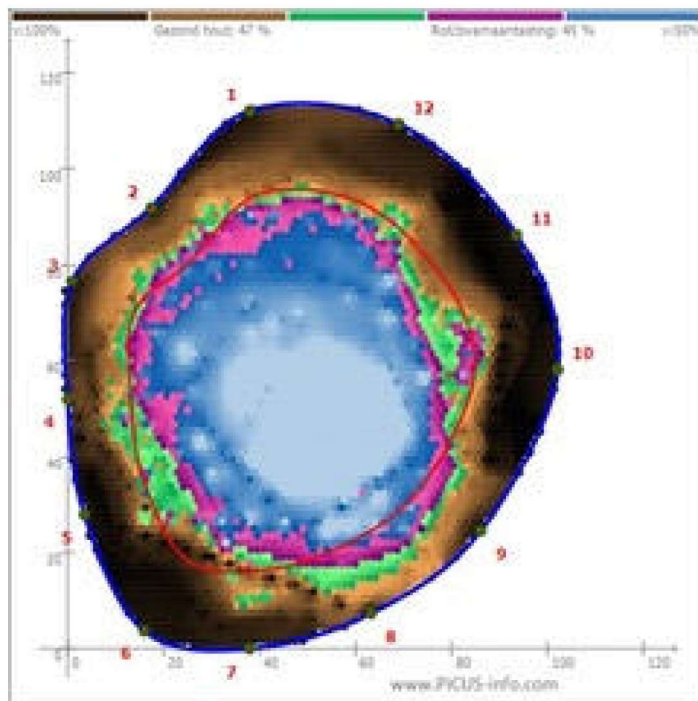
Boom 031-41.188 (*Quercus robur*)

| Gebied-<br>code | Element-<br>nummer | Boomsortiment<br>(wetenschappelijk) | Locatie | Woonplaats | Gegevens nader onderzoek | Opmerking en/of Advies | VTA-kenmerk | Maatregel | Termijn |
|---|---|---|---|---|---|---|---|---|---|
| 031-41 | 188 | Quercus robur | Sonnenburghlaan | Voorburg | NTO - Picus | Boom heeft voldoende restwand. | Veilig | | |

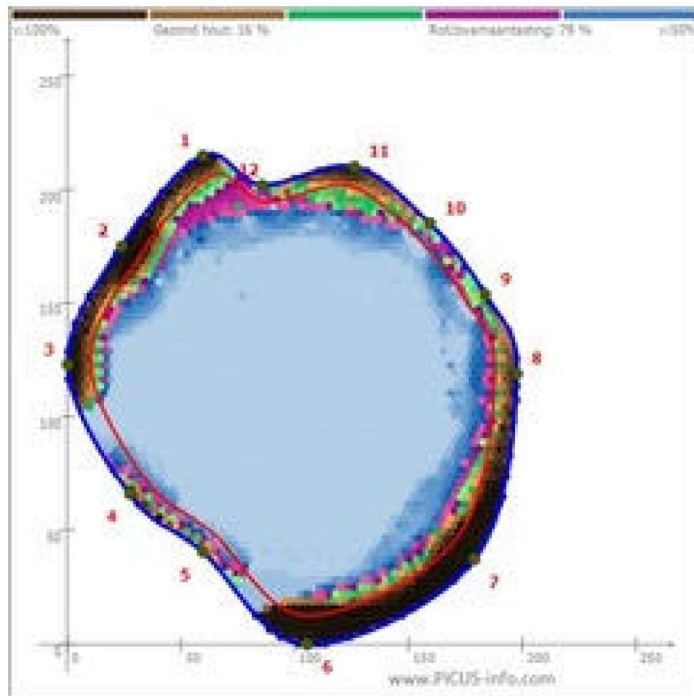
**Boom 031-42.228 ( *Fagus sylvatica* *Atropunicea*)**

| Gebied-<br>code | Element-<br>nummer | Boomsortiment<br>(wetenschappelijk) | Locatie | Woonplaats | Gegevens nader onderzoek | Opmerking en/of Advies | VTA-kenmerk | Maatregel | Termijn |
|---|---|---|---|---|---|---|---|---|---|
| 031-42 | 228 | Fagus sylvatica<br>Atropinacea | Effthalaan | Voorburg | NTO - Picus | Boom heeft voldoende restwand, inclusief forse gestelwortels | Veilig | | |

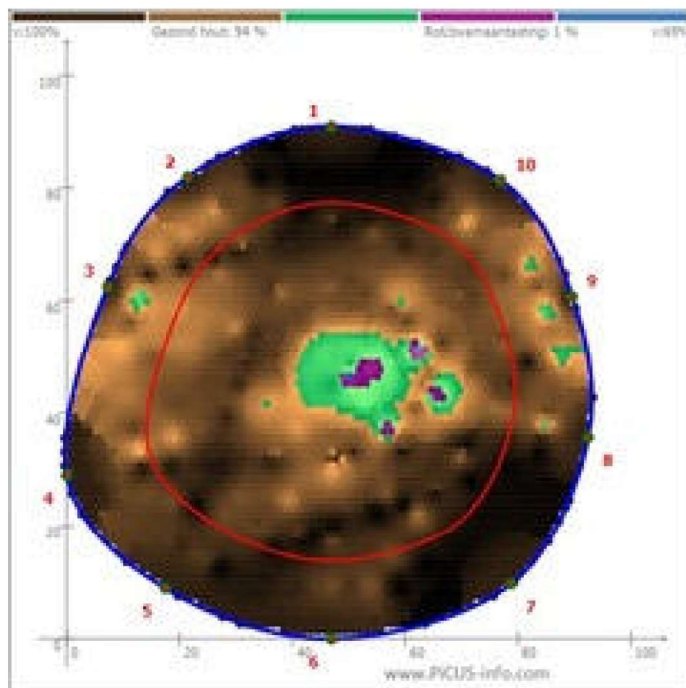
**Boom 041-36.54 ( *Tilia tomentosa*)**

- 041-36.54: *Tilia tomentosa* (Parkweg, begraafplaats). Bij de klankafwijking is met behulp van de Picus ruim voldoende restwand waargenomen. De boom is veilig.

| Gebied-<br>code | Element-<br>nummer | Boomsortiment<br>(wetenschappelijk) | Locatie | Woonplaats | Gegevens nader onderzoek | Opmerking en/of Advies | VTA-kenmerk | Maatregel | Termijn |
|---|---|---|---|---|---|---|---|---|---|
| 041-36 | 54 | Tilia tomentosa | Parkweg | Voorburg | NTO - Picus | Stam heeft ruim voldoende restwand | | Veilig | |

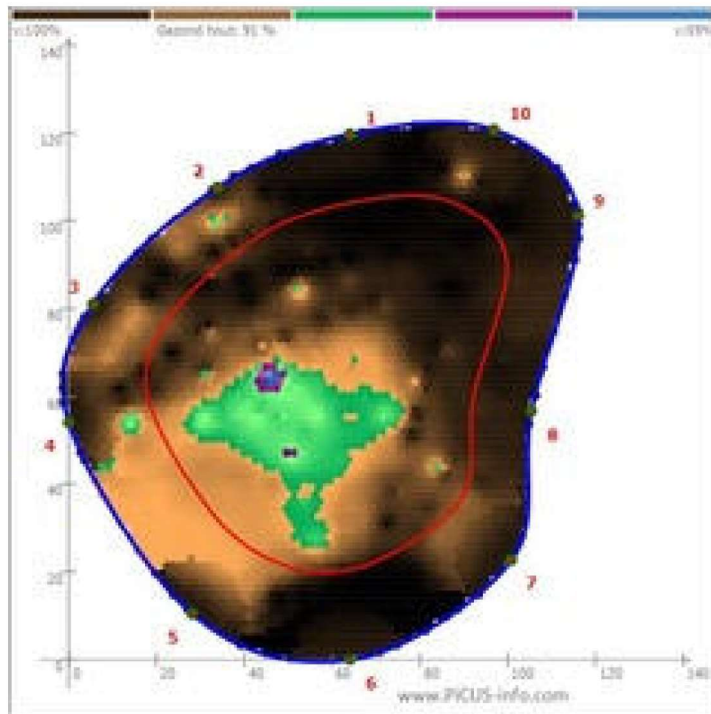
**Boom 041-78.502 (*Quercus robur*)**

- 041-78.502: *Quercus robur* (Park Vreugd en Rust). De boom heeft ter hoogte van de zwakke klankafwijking ruim voldoende restwand. Wel zijn er wat oude gaten van houtboorders aangetroffen, maar die rotten momenteel niet.

| Gebied-<br>code | Element-<br>nummer | Boomsortiment<br>(wetenschappelijk) | Locatie | Woonplaats | Gegevens nader onderzoek | Opmerking en/of Advies | VTA-kenmerk | Maatregel | Termijn |
|---|---|---|---|---|---|---|---|---|---|
| 041-78 | 502 | Quercus robur | Park Vreugd en Rust | Voorburg | NTO - Picus | Boom heeft voldoende restwand. | Veilig | | |

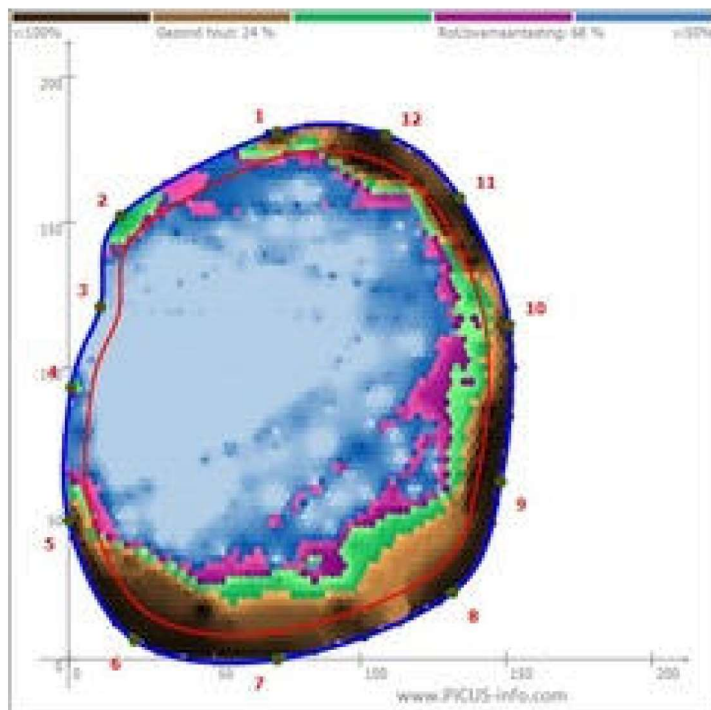
**Boom 041-78.151 (*Fagus sylvatica Atropunicea*)**

- 041-78.151: *Fagus sylvatica Atropunicea* (Park Vreugd en Rust). Boom heeft nog voldoende restwand volgens SIA (Statisch Integrierte Abschätzung). Boom is veilig.

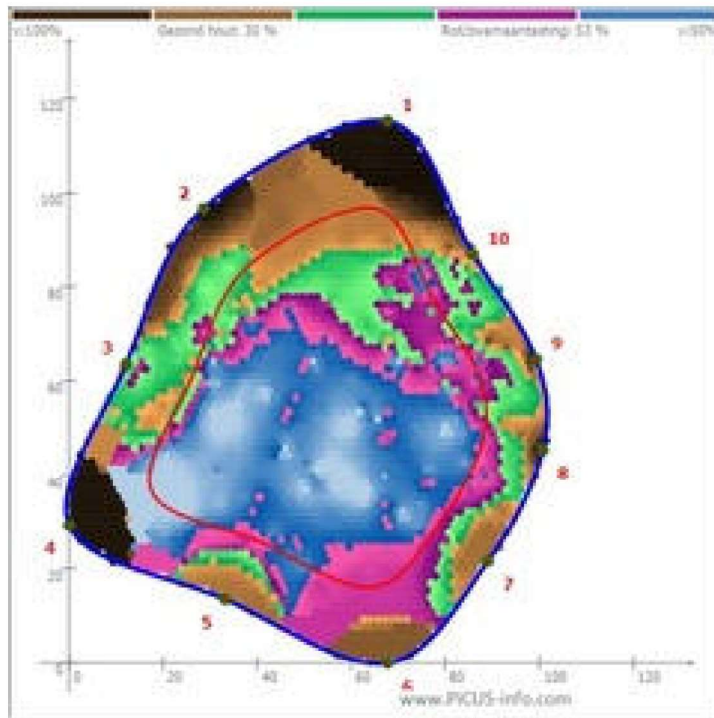
**Boom 042-54.25 (*Ailanthus altissima*)**

- 042-54.25: *Ailanthus altissima* (Schellinglaan). De restwand ter hoogte van de stamvoet is net onvoldoende. Gezien de locatie (schoolplein) is innemen van de kroon niet wenselijk, maar is vellen binnen 6 maanden de beste optie.
