inventarisatie bomen en vegetatie

## Rapport inventarisatie bomen en vegetatie

21903.003

27 november 2023

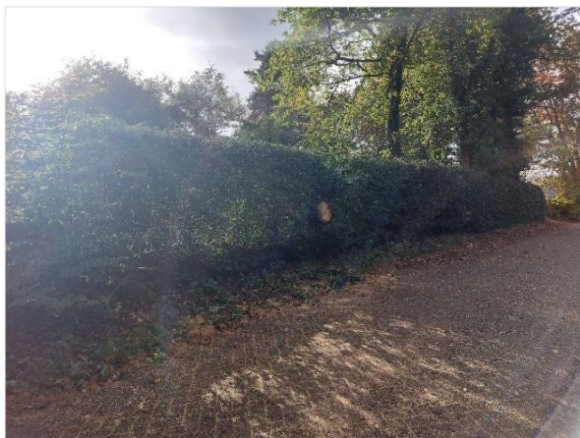
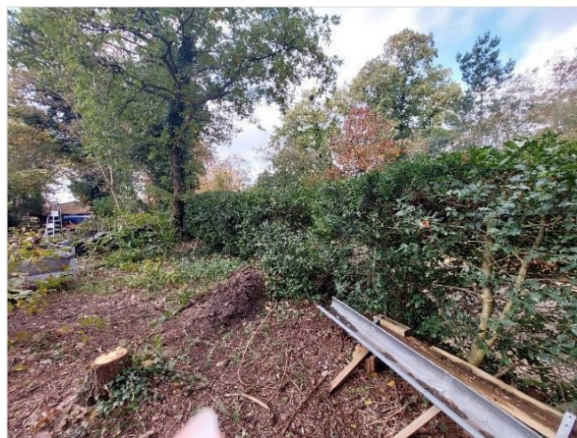
Noordelijk op de onderzoekslocatie staat een haag van de soort hulst (*Ilex aquifolium*) (zie figuur 4.1 en 4.2). Deze haag is circa 34 m lang, en 2,5 m breed. Deze haag is van goede conditie en heeft geen snoeiachterstand. Er zijn op korte termijn geen herstelmaatregelen nodig om de conditie of de kwaliteit van de haag te verbeteren.

Figuur 4.1 Haag noordelijk op de onderzoekslocatie vanuit het noorden gezien.

Figuur 4.2 Haag noordelijk op de onderzoekslocatie vanuit het zuiden gezien.

Deze haag, inclusief de bomen, dienen behouden te worden.

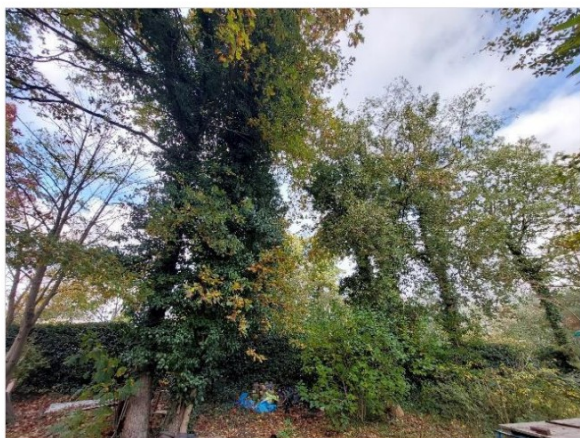
In de haag zijn boom 5 t/m 10 opgenomen (zie figuur 4.3). De bomen bestaan uit diverse soorten als de zomereik (*Quercus robur*) en robinia (*Robinia pseudoacacia*). De conditie van deze bomen is over het algemeen redelijk. De bomen bevinden zich in volwassen fase, hebben een stamdiameters van 29 tot en met 39 cm en zijn gemiddeld 6 tot 12 meter hoog. Ze hebben dood hout in de kroon, maar na reguliere onderhoudssnoei is het mogelijk om ze als gezonde bomen te behouden.

Daarnaast heeft boom 7 een plakksel die door middel van een snoeimaatregel weggenomen kan worden. Boom 8 heeft een matige conditie en overmatig dood hout.

Boom 10 is in eerste instantie wel geïnventariseerd, maar is later echter omgewaaid. Dit was een zomereik (*Quercus robur*) met een redelijke conditie, een stamdiameter van 39 cm en een hoogte van maximaal 18 m. De boom is in stukken gezaagd, enkel de stamvoet is nog op locatie aanwezig.

Van meerdere bomen is de stam begroeid met klimop. Dit kan op den duur de boom overgroeien en verstikken, wat achteruitgang van de conditie van de boom kan veroorzaken. Daarom is het nodig de beplanting te verwijderen.

Figuur 4.3 Boom 5 t/m 10 in haag noordelijk op onderzoekslocatie.

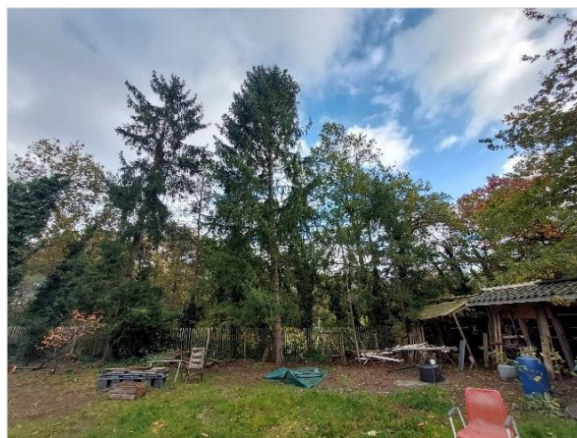
Figuur 4.4 Boom 11 t/m 14 oostelijk op onderzoekslocatie.

De andere te beschermen bomen staan oostelijk op de onderzoekslocatie en betreffen boom 11 t/m 14. Dit zijn bomen van de soort fijnspar (*Picea abies*) en hebben allemaal een redelijke conditie. De stamdiameter is tussen de 11 en 38 cm en de bomen zijn 0 tot 6 en 6 tot 12 m hoog. Alle bomen hebben dood hout dat door middel van onderhoudssnoei weg te nemen is.

Boom 13 heeft een redelijke conditie, maar op de stam zitten veel lekplekken. Daarnaast hebben 3 van de 4 bomen een vogelhuisje op de stam.

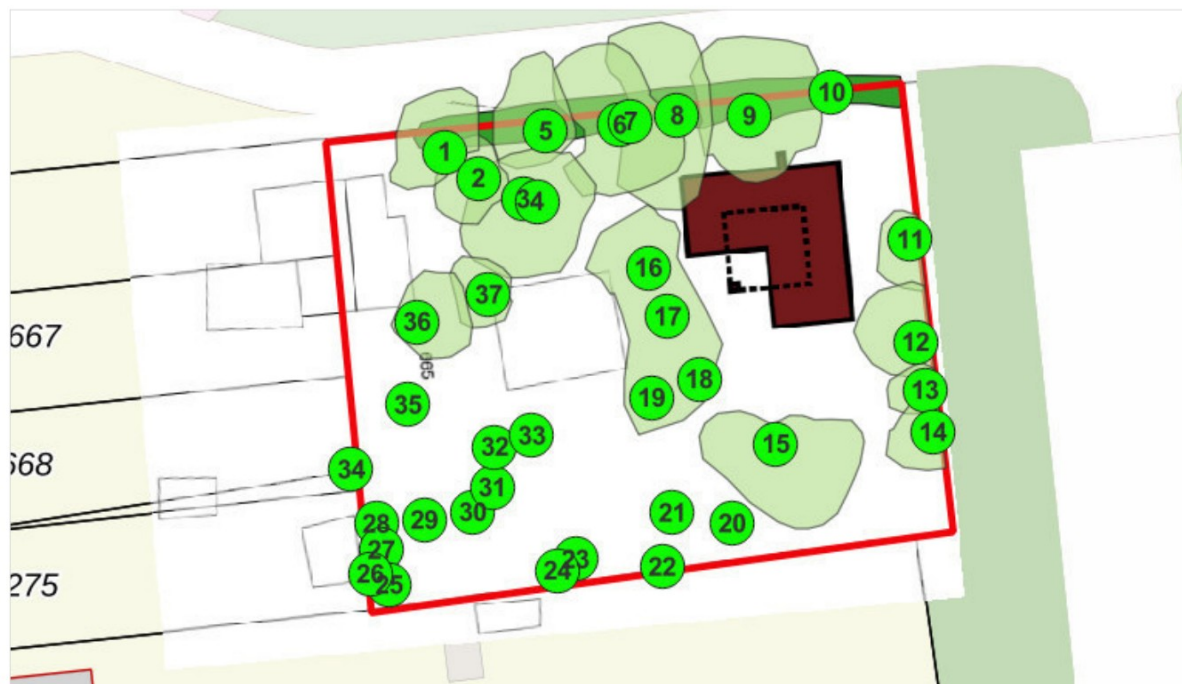
Op de onderzoekslocatie zijn de kroonprojecties en kwetsbare boomzones van de bomen ingemeten. De kwetsbare boomzone bevindt zich 1,5 m extra buiten de kroonprojectie. Hieruit komt naar voren dat de beoogde locatie van de toekomstige woning binnen de kroonprojectie en kwetsbare boomzone van de te beschermen bomen valt (zie figuur 5.1 en 5.2).

Figuur 5.1 Ondergrond: ontwerp aangeleverd door architect op 6 november 2023, waarin geel vlak de potentiële locatie van de nieuwe woning weergeeft. De groene polygonen zijn de kroonprojecties van de door Econsultancy ingemeten bomen. De donkergroene strook noordelijk op de onderzoekslocatie is de te beschermen haag.

Figuur 5.2 Ondergrond: ontwerp aangeleverd door Bouwkundig ingenieur op 31 oktober 2023, waarin roodbruine vlak de potentiële locatie van de nieuwe woning weergeeft. De groene polygonen zijn de kroonprojecties van de door Econsultancy ingemeten bomen. De donkergroene strook noordelijk op de onderzoekslocatie is de te beschermen haag.

Op de noordzijde van de onderzoekslocatie staat een haag die beschermt dient te worden (zie figuur 5.1 en 5.2, donkergroen). Uit de analyse komt naar voren dat de beoogde woning net buiten de te beschermen zone (= haag + 1,5 m horizontale bufferzone) van de haag komt te liggen.

De toekomstige woning dient buiten de kwetsbare boomzone van boom 5 t/m 9 en boom 11 t/m 14 geplaatst te worden en dienen ook de werkzaamheden buiten de kwetsbare boomzone plaats te vinden. Daarnaast dient de haag beschermd te worden door ook hier tijdens de werkzaamheden minimaal 1,5 m buiten te blijven.

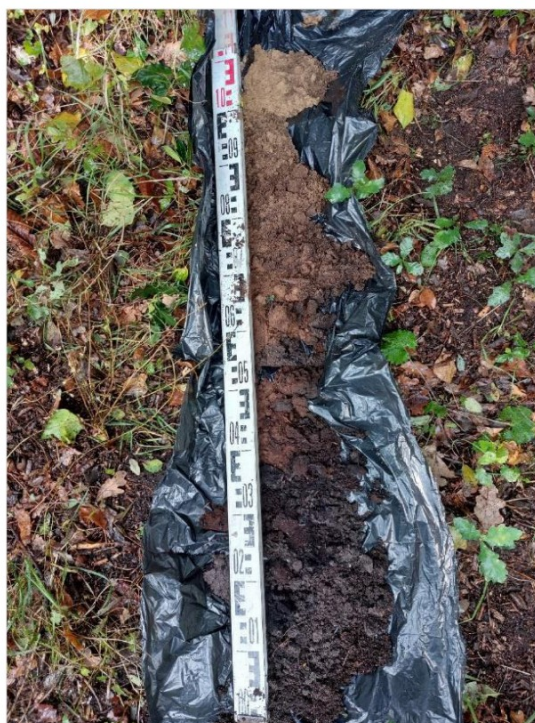
Figuur 0.2 Bodemsamenstelling grondboring 1.

| Diepte (cm -maaiveld) | Materiaal | Beworteling |
|---|---|---|
| 0 tot 40 | Humusrijk matig fijn zand, donkerbruin, niet te sterk verdicht, licht vochtig. | Geen beworteling aangetroffen |

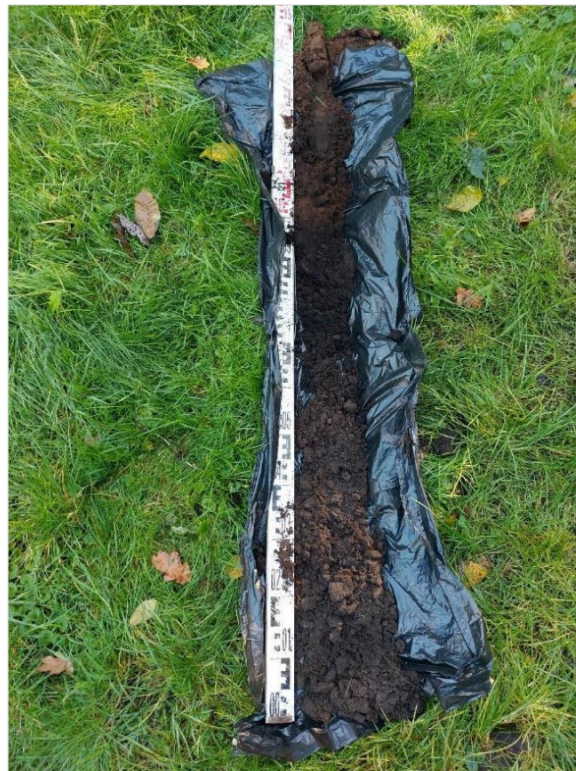
Figuur 0.4 Bodemsamenstelling grondboring 2.

| Diepte (cm -maaiveld) | Materiaal | Beworteling |
|---|---|---|
| 0 tot 60 | Humusrijk matig fijn zand, grijszwart, niet te sterk verdicht, licht vochtig. | Geen beworteling aangetroffen. |
| 60 tot 100 | Humusrijk matig fijn zand, zwart, niet te sterk verdicht, licht vochtig. | |
| 100 tot 150 | Matig humeus matig fijn zand, bruin, niet te sterk verdicht, licht vochtig. | Op 110 cm diepte fijne beworteling tot 2 mm aangetroffen. |

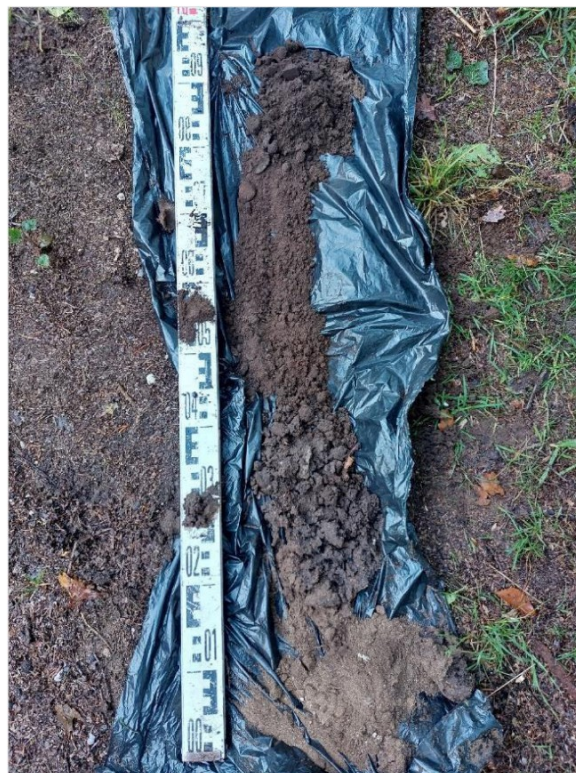
Figuur 0.6 Bodemsamenstelling grondboring 3.

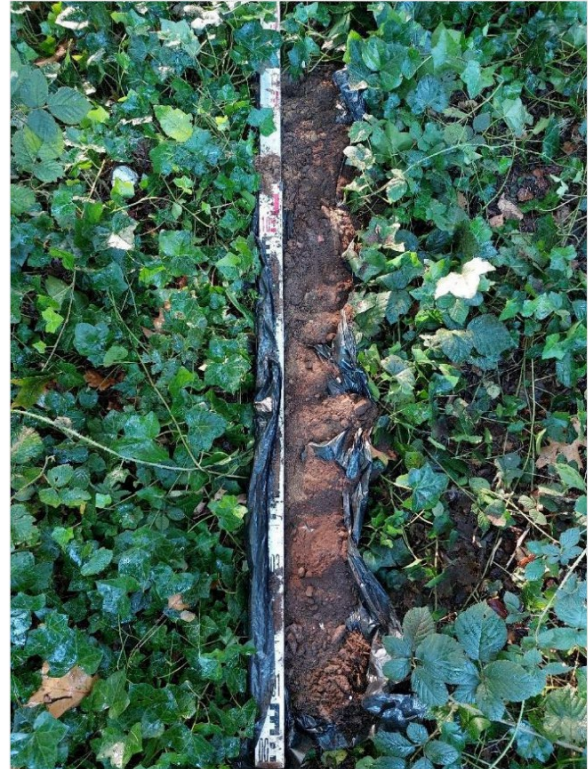
Figuur 0.8 Bodemsamenstelling grondboring 4
