Datum: 15-12-2022; versie 2 (definitief)

Opdrachtnummer: 153503

### **ASBESTINVENTARISATIE**

Project: totaalsloop opstellen,  
Oostvlietweg 26A en B te Leidschendam-Voorburg

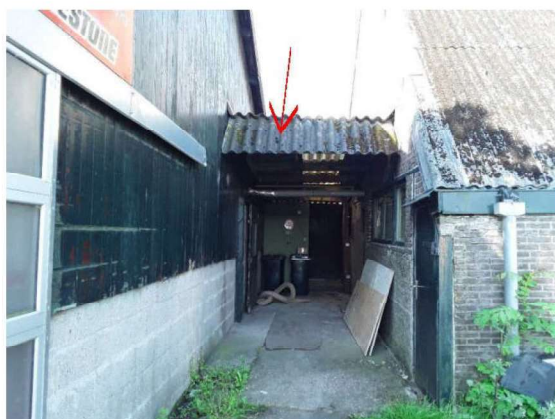
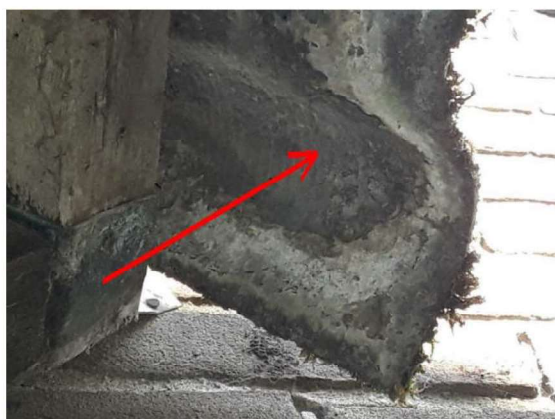
| Toepassing 2: Golfplaten | | | |
|---|---|---|---|
| Hoeveelheid | 15 m <sup>2</sup> | Bevestiging | geschroefd |
| Inspectbaarheid | ja | Risicoklasse | 2 buitensanering |

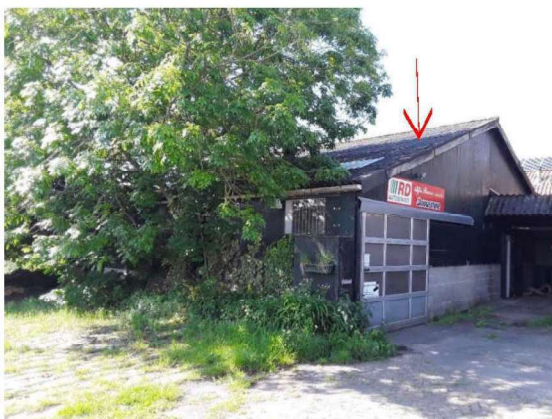
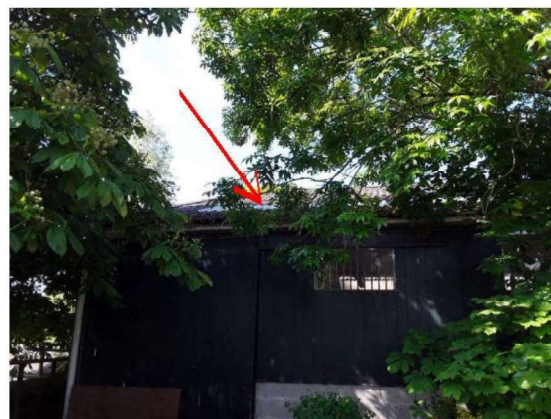
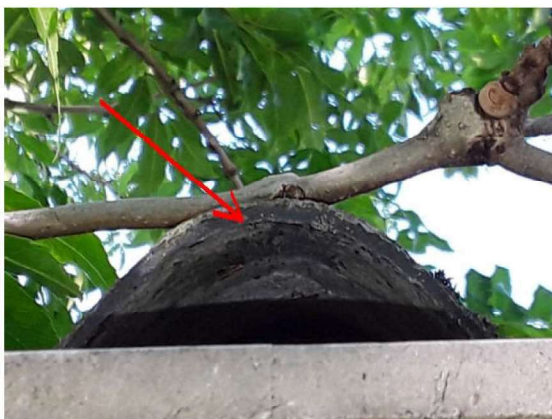
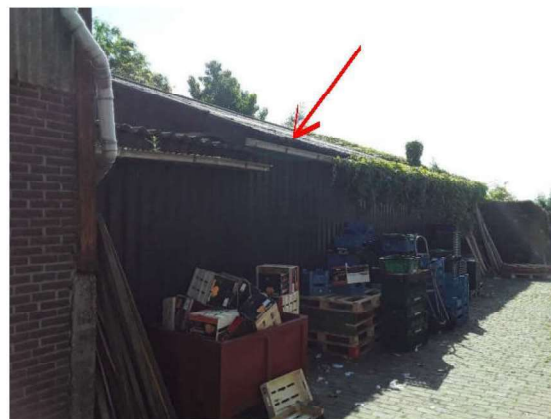
| Toepassing 3: Golfplaten | | | |
|---|---|---|---|
| Hoefveelheid | 260 m <sup>2</sup> | Bevestiging | geschroefd |
| Inspectbaarheid | ja | Risicoklasse | 2 buitensanering |

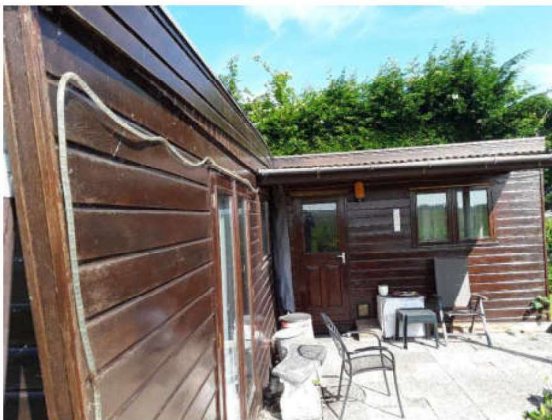
26d

De grote loods is opgebouwd uit steen en hout, de dakbedekking bestaat uit asbestverdachte golfplaten (bron 8; materiaalmonster M1). Inpandig ligt een betonvloer, zijn de afwerkingen van hout en is de golfplaten dakbedekking van binnenuit direct zichtbaar. In een te onderscheiden kantoordeel ligt een niet-asbestverdacht zeil op de betonnen vloer. Het aldaar aanwezige verlaagde plafond bestaat uit gipsplaten. Het chalet is opgebouwd uit hout waarbij het dak is afgewerkt met niet-asbestverdachte dakleer.

Voorafgaand aan de totaalsloop dienen de asbesthoudende toepassingen verwijderd te worden door een daartoe gecertificeerd bedrijf. De verwijderingmethode is aangegeven in de als bijlage 5 opgenomen SMART.
