**BOMEN**

inventarisatie bomen en vegetatie

## Rapport inventarisatie bomen en vegetatie

| Rapportnummer | 21903.003 |

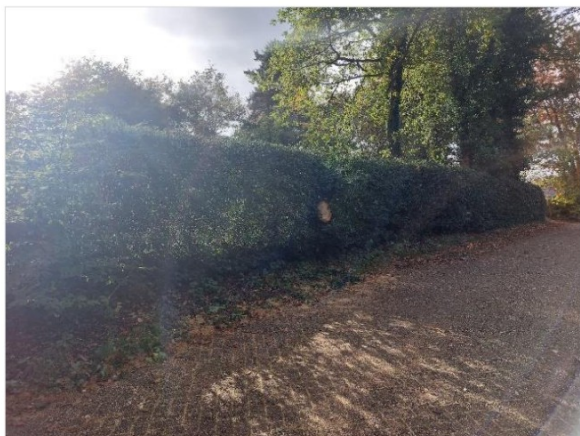
Noordelijk op de onderzoekslocatie staat een haag van de soort hulst (*Ilex aquifolium*) (zie figuur 4.1 en 4.2). Deze haag is circa 34 m lang, en 2,5 m breed. Deze haag is van goede conditie en heeft geen snoeiachterstand. Er zijn op korte termijn geen herstelmaatregelen nodig om de conditie of de kwaliteit van de haag te verbeteren.

Figuur 4.1 Haag noordelijk op de onderzoekslocatie vanuit het noorden gezien.

Deze haag, inclusief de bomen, dienen behouden te worden.

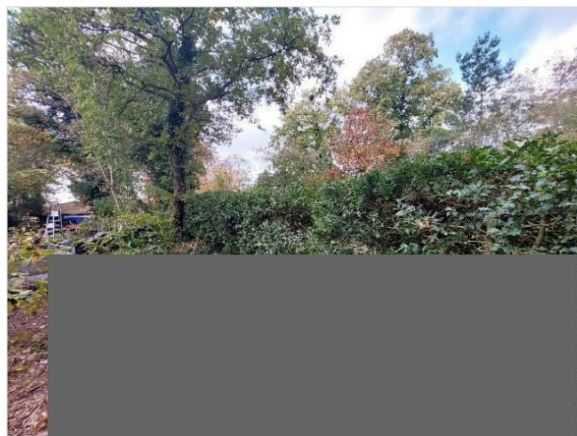
Figuur 4.2 Haag noordelijk op de onderzoekslocatie vanuit het zuiden gezien.

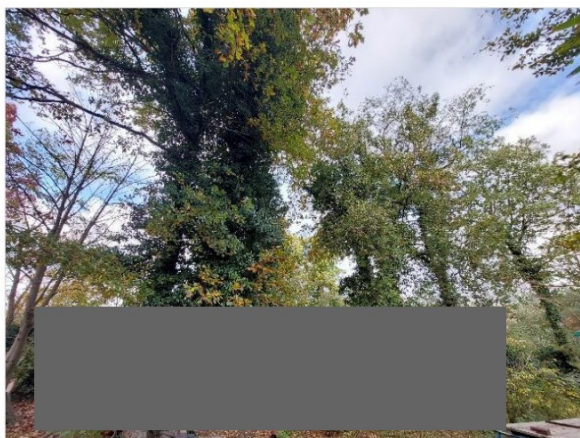
In de haag zijn boom 5 t/m 10 opgenomen (zie figuur 4.3). De bomen bestaan uit diverse soorten als de zomereik (*Quercus robur*) en robinia (*Robinia pseudoacacia*). De conditie van deze bomen is over het algemeen redelijk. De bomen bevinden zich in volwassen fase, hebben een stamdiameters van 29 tot en met 39 cm en zijn gemiddeld 6 tot 12 meter hoog. Ze hebben dood hout in de kroon, maar na reguliere onderhoudssnoei is het mogelijk om ze als gezonde bomen te behouden.

Daarnaast heeft boom 7 een plakksel die door middel van een snoeimaatregel weggenomen kan worden. Boom 8 heeft een matige conditie en overmatig dood hout.

Boom 10 is in eerste instantie wel geïnventariseerd, maar is later echter omgewaaid. Dit was een zomereik (*Quercus robur*) met een redelijke conditie, een stamdiameter van 39 cm en een hoogte van maximaal 18 m. De boom is in stukken gezaagd, enkel de stamvoet is nog op locatie aanwezig.

Van meerdere bomen is de stam begroeid met klimop. Dit kan op den duur de boom overgroeien en verstikken, wat achteruitgang van de conditie van de boom kan veroorzaken. Daarom is het nodig de beplanting te verwijderen.

Figuur 4.3 Boom 5 t/m 10 in haag noordelijk op onderzoekslocatie.

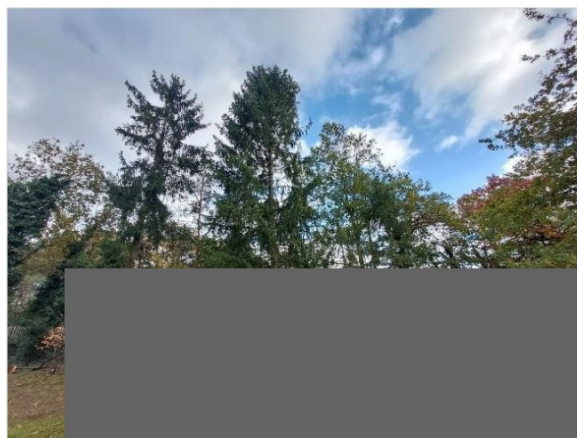
Figuur 4.4 Boom 11 t/m 14 oostelijk op onderzoekslocatie.

De andere te beschermen bomen staan oostelijk op de onderzoekslocatie en betreffen boom 11 t/m 14. Dit zijn bomen van de soort fijnspar (*Picea abies*) en hebben allemaal een redelijke conditie. De stamdiameter is tussen de 11 en 38 cm en de bomen zijn 0 tot 6 en 6 tot 12 m hoog. Alle bomen hebben dood hout dat door middel van onderhoudssnoei weg te nemen is.

Boom 13 heeft een redelijke conditie, maar op de stam zitten veel lekplekken. Daarnaast hebben 3 van de 4 bomen een vogelhuisje op de stam.

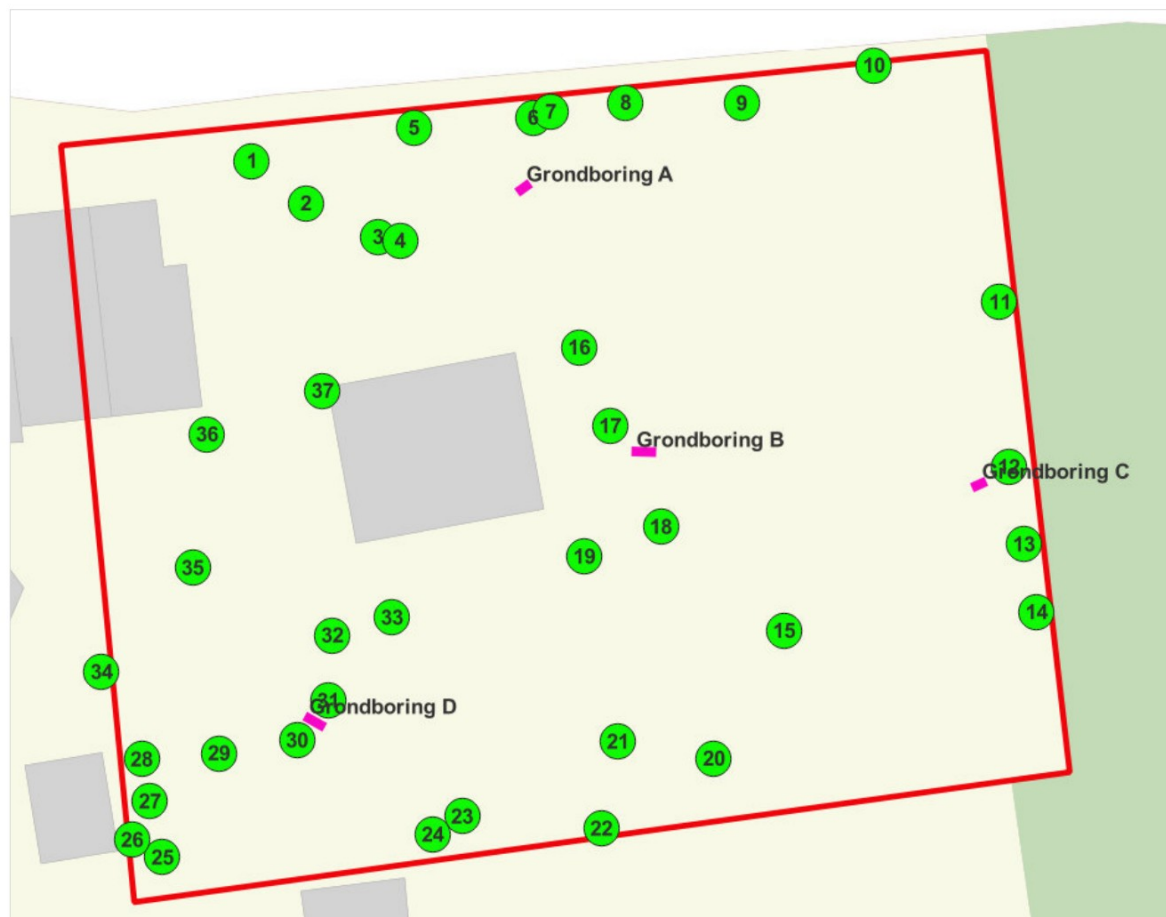
Figuur 4.6 Locaties geplaatste grondboringen.

De bodem van grondboring A en B is tot circa 100 cm diepte humusrijke tot matig humusrijke grond. Bij grondboring C en D is dit humusrijk tot matig humusarm. Het grondwater bevindt zich diep en is niet bereikbaar voor de boomwortels. Daardoor zijn de bomen afhankelijk van regenwater voor hun vochtvoorziening. Dat veroorzaakt dat de bodem zeer snel uitdroogt. Om toch zo veel mogelijk vocht op te kunnen vangen, hebben de bomen met een groeiplaats in dit bodemtype doorgaans een breed verspreid oppervlakkig wortelgestel. De groeiplaats kan verbeterd worden door het toepassen van beplanting die gericht is op het verder tegengaan van verdroging.

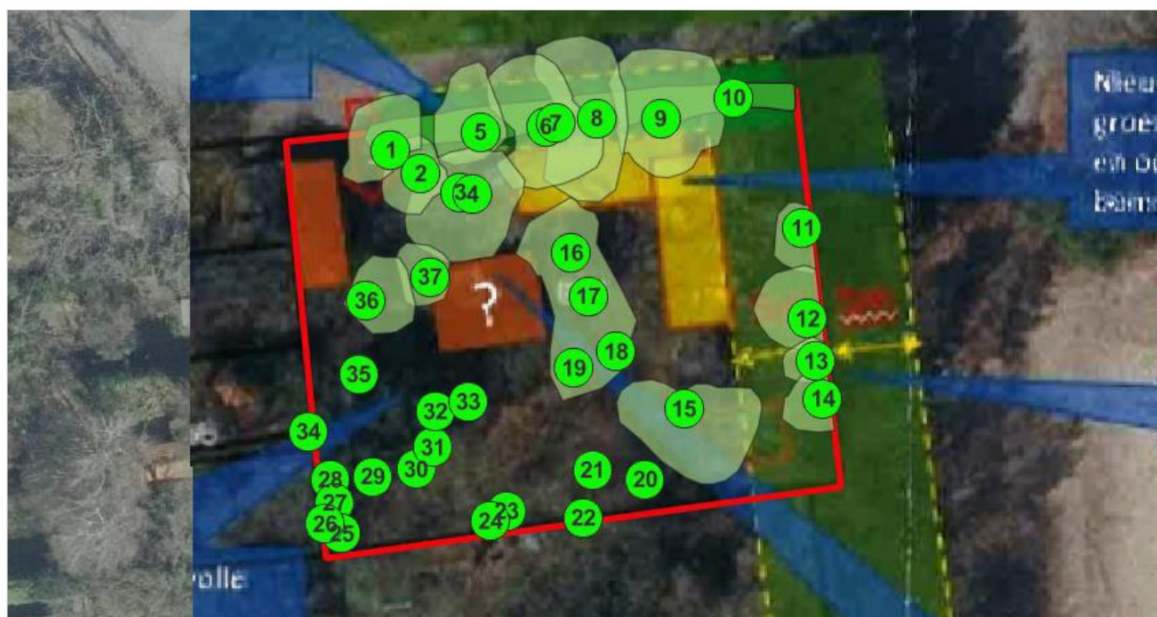
Op de onderzoekslocatie zijn de kroonprojecties en kwetsbare boomzones van de bomen ingemeten. De kwetsbare boomzone bevindt zich 1,5 m extra buiten de kroonprojectie. Hieruit komt naar voren dat de beoogde locatie van de toekomstige woning binnen de kroonprojectie en kwetsbare boomzone van de te beschermen bomen valt (zie figuur 5.1 en 5.2).

Figuur 5.1 Ondergrond: ontwerp aangeleverd door architect op 6 november 2023, waarin geel vlak de potentiële locatie van de nieuwe woning weergeeft. De groene polygonen zijn de kroonprojecties van de door Econsultancy ingemeten bomen. De donkergroene strook noordelijk op de onderzoekslocatie is de te beschermen haag.

De werkzaamheden en de locatie van de woning dienen 1,5 m buiten de kroonprojectie (kwetsbare boomzone) en haag plaats te vinden. Dit betekent dat het bouwvlak verplaatst dient te worden.

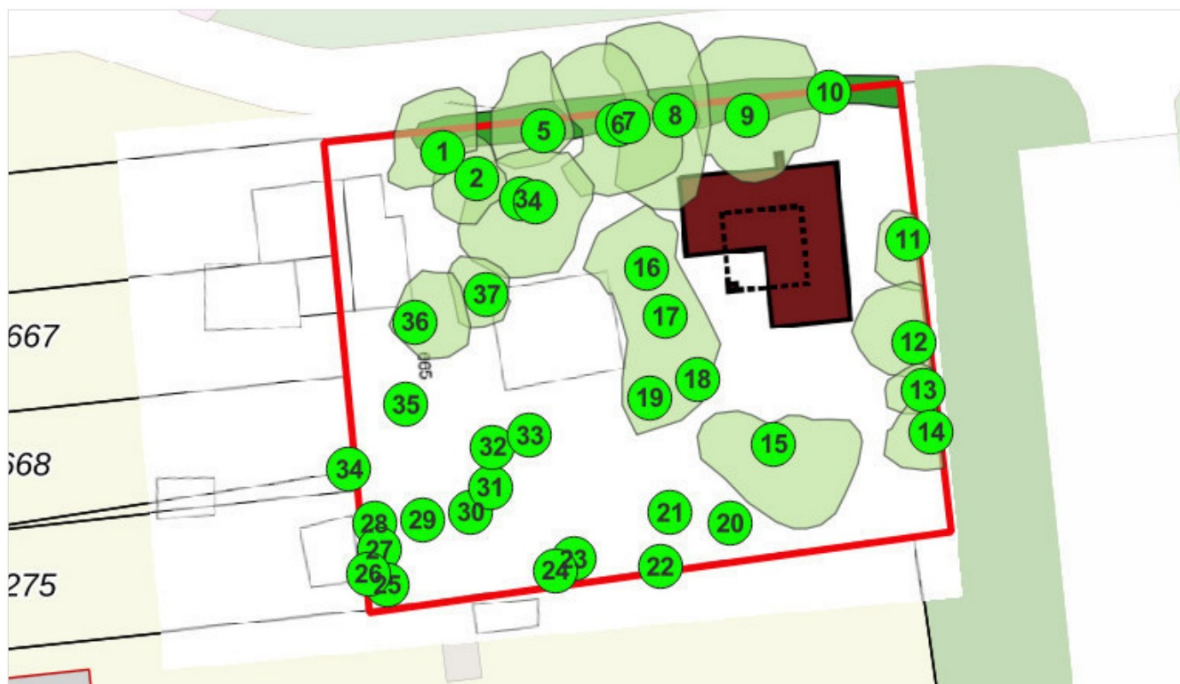
Figuur 5.2 Ondergrond: ontwerp aangeleverd door Bouwkundig ingenieur op 31 oktober 2023, waarin roodbruine vlak de potentiële locatie van de nieuwe woning weergeeft. De groene polygonen zijn de kroonprojecties van de door Econsultancy ingemeten bomen. De donkergroene strook noordelijk op de onderzoekslocatie is de te beschermen haag.

Op de noordzijde van de onderzoekslocatie staat een haag die beschermt dient te worden (zie figuur 5.1 en 5.2, donkergroen). Uit de analyse komt naar voren dat de beoogde woning net buiten de te beschermen zone (= haag + 1,5 m horizontale bufferzone) van de haag komt te liggen.
