## BOMEN EFFECT ANALYSE

4 Italiaanse populieren KPP-gebied  
Leidschendam

Definitief  
11 september 2024

JE0722024

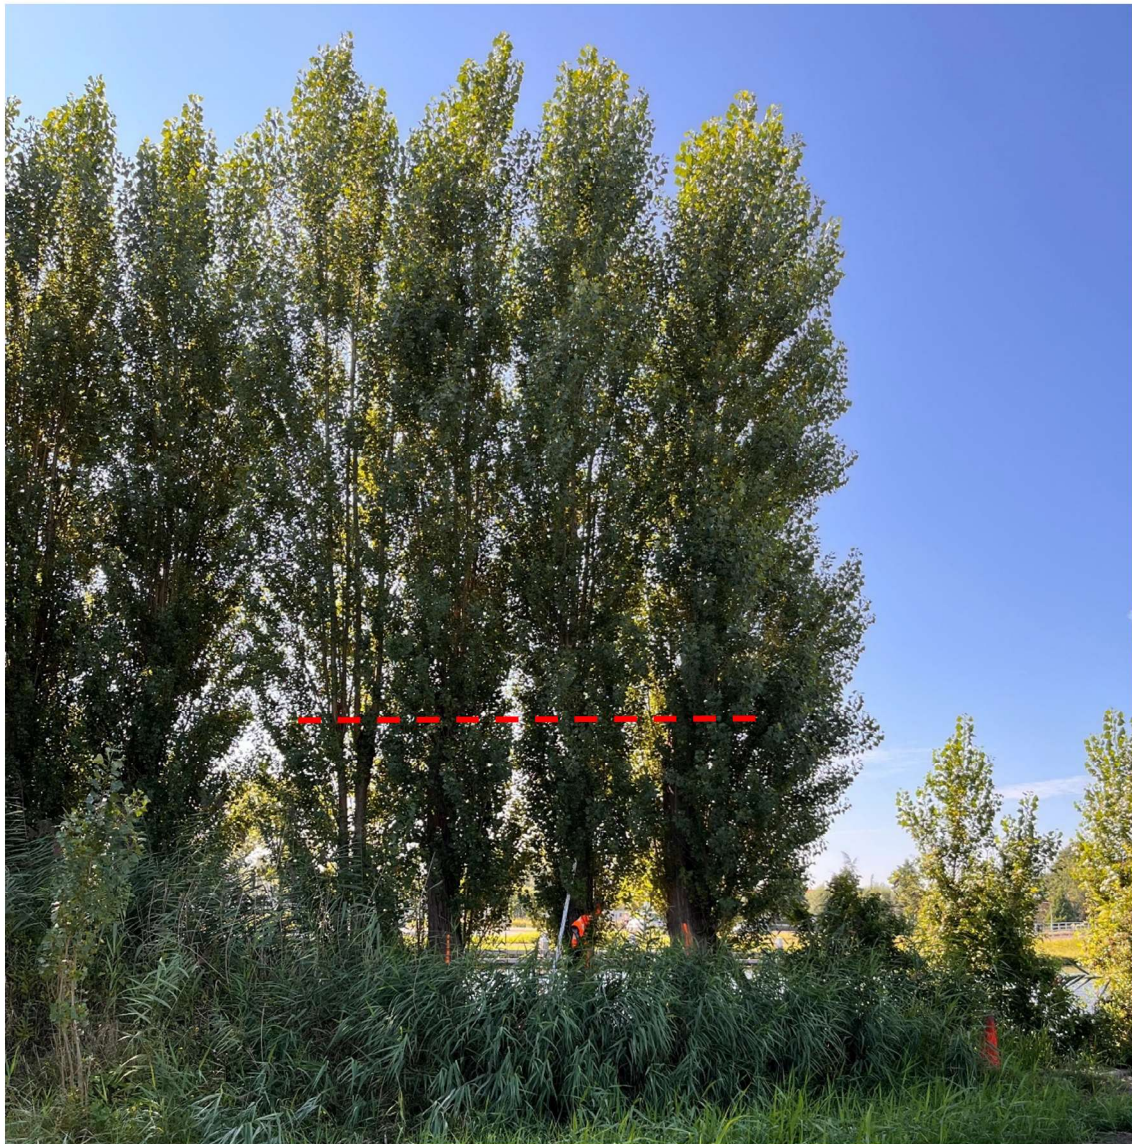
- De onderzoeksbomen betreffen vier Italiaanse populieren (*Populus nigra* 'Italica').
- De stamdiameters van deze bomen zijn groter dan 15,92 centimeter waardoor zij kapvergunningsplichtig zijn.
- De onderzoeksbomen zijn in het verleden op 5 meter hoogte getopt (afbeelding 2).
- De bomen zijn door De Boomingenieur niet digitaal ingemeten, maar op zichtpunten 'ingeprikt' (bijlage 2). Dit zorgt voor enige onnauwkeurigheid in de positiebepaling van de boom.

Afbeelding 2: De vier Italiaanse populieren, ooit op 5 meter hoogte getopt (rode streepjes lijn)

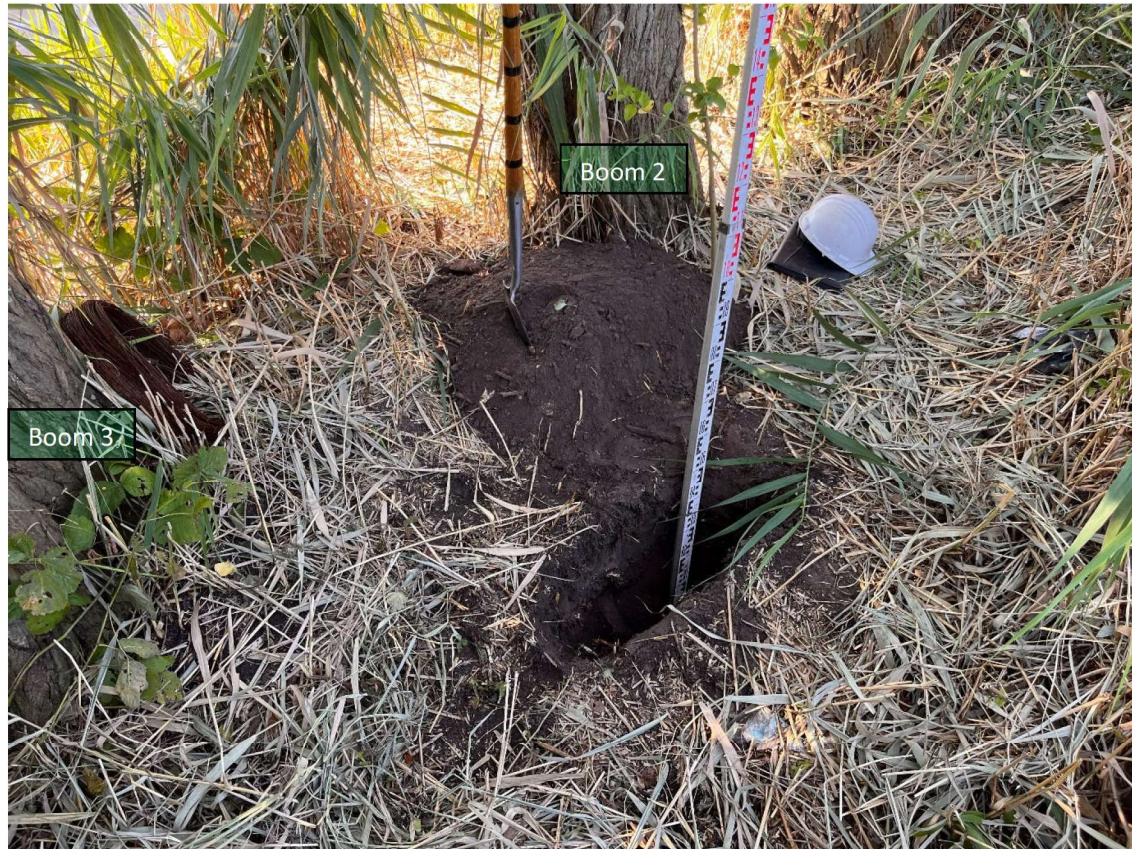
Het groeiplaatsonderzoek is uitgevoerd op de locatie waar één van de twee uitstroomvoorzieningen wordt gerealiseerd. Deze uitstroomvoorziening passeert tussen de bomen 2 en 3 in (afbeelding 3).

Afbeelding 3: Overzicht locatie profielkuil

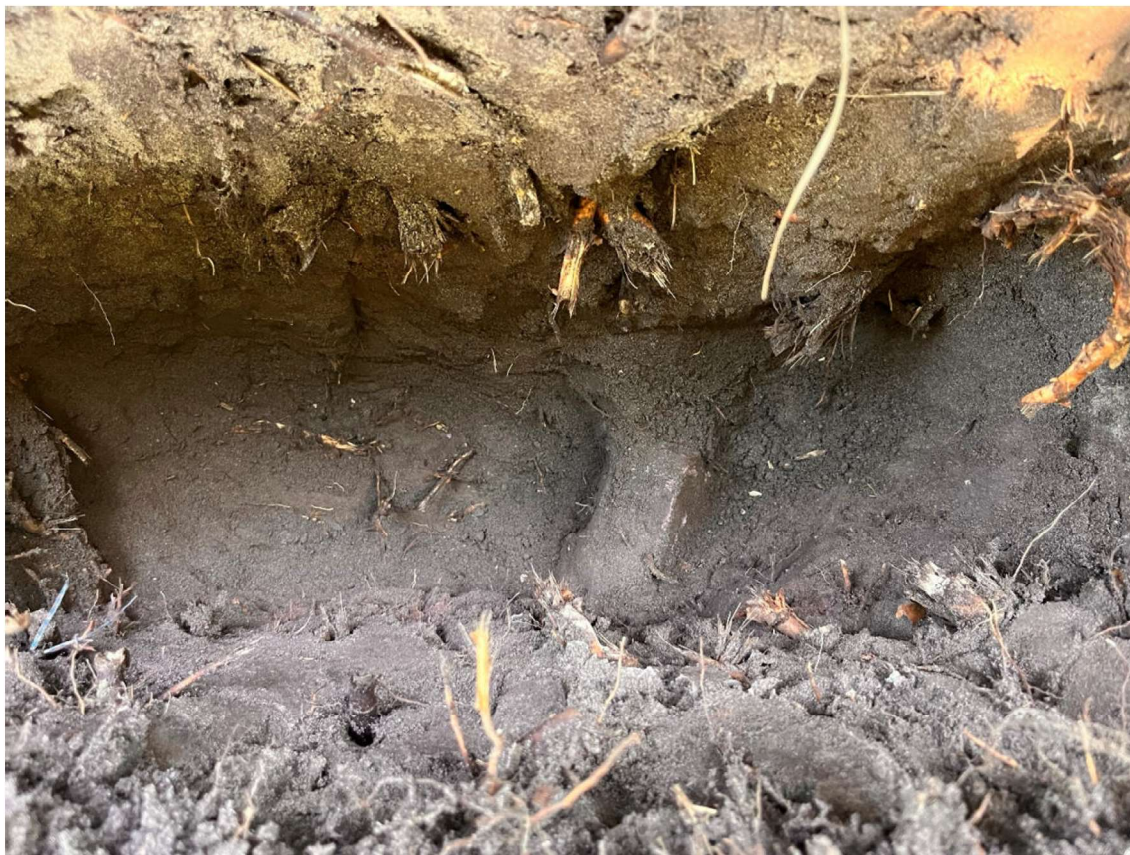
Het groeiplaatsonderzoek is uitgevoerd door het graven van een profielkuil. De profielkuil heeft een diepte van 50 centimeter. Dieper graven is niet mogelijk vanwege de hoge wortelintensiteit en het puin wat zich doortussen bevindt.

De groeiplaats bestaat uit humeus, matig fijn donkergrijs zand. De aangetroffen beworteling bestaat uit voornamelijk wortels met een diameter tot maximaal 2 centimeter. Dikkere wortels zijn niet aangetroffen (afbeelding 4).

Afbeelding 4: detailopname van de profielkuil
