Boom 1 – 15917

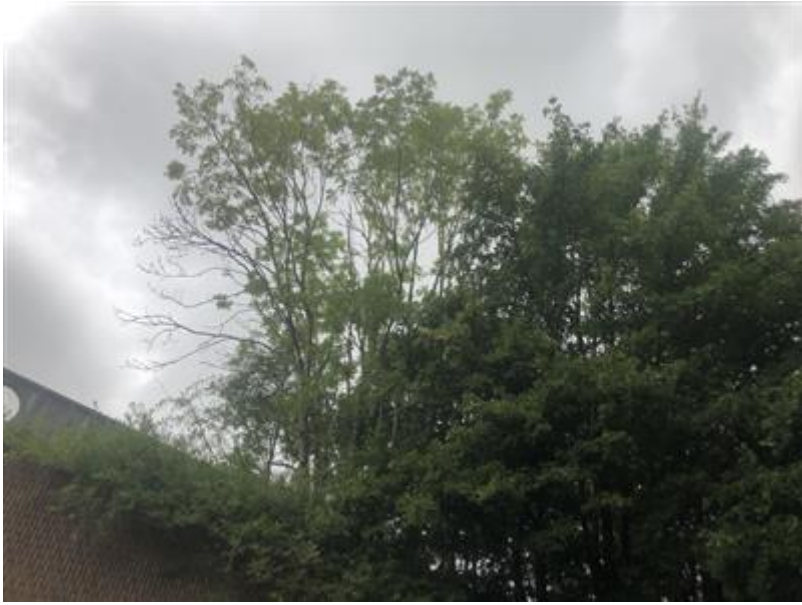
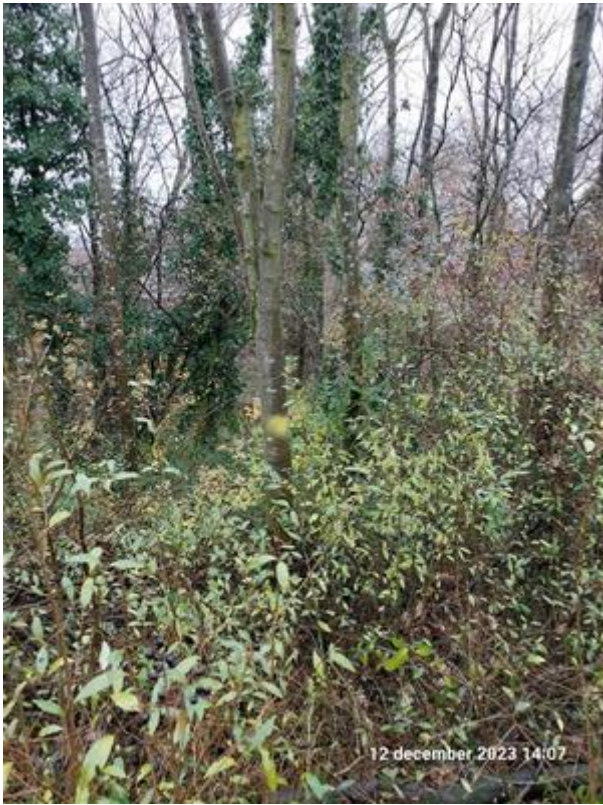
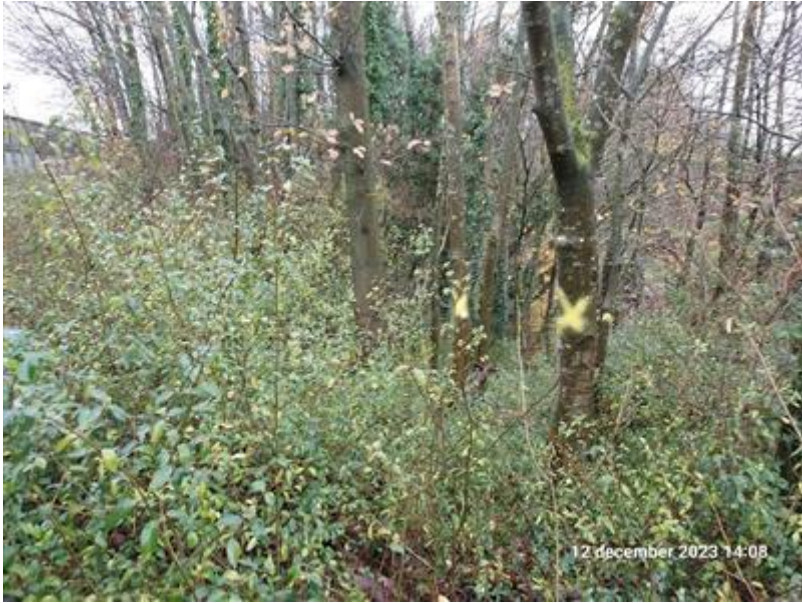
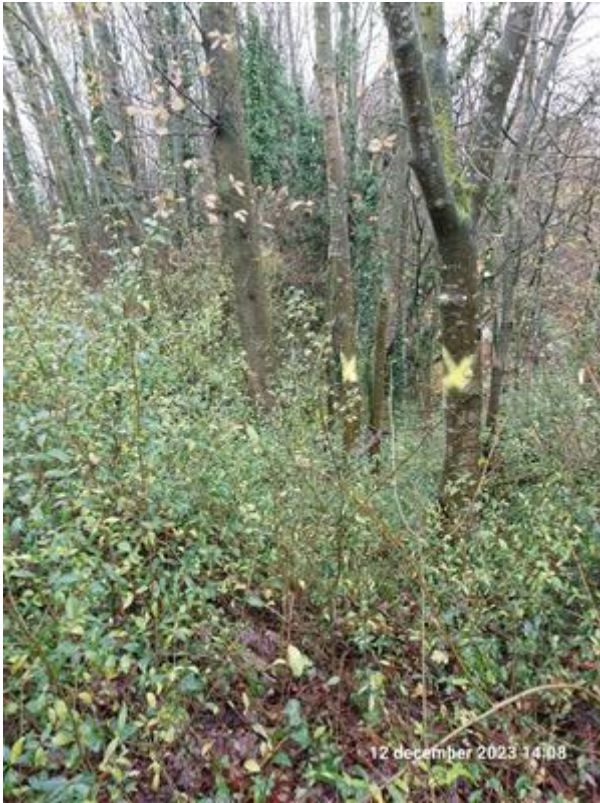
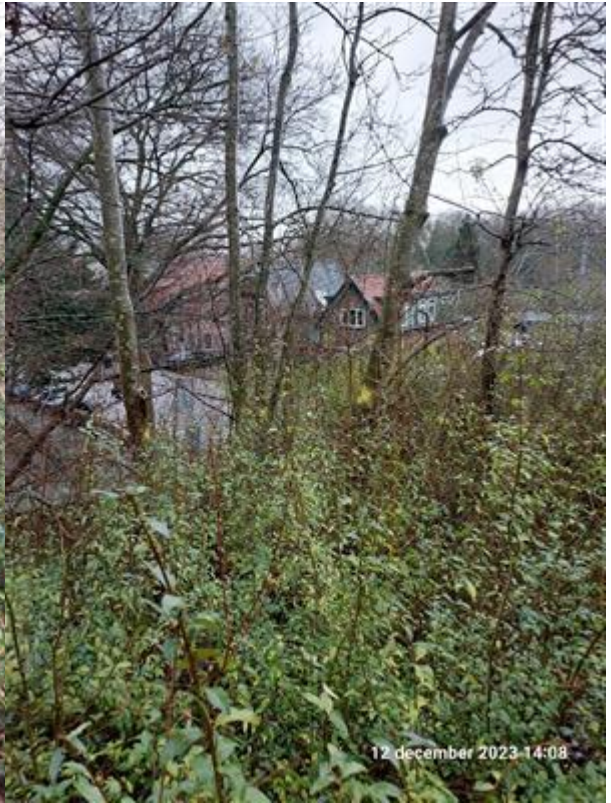
OBJECTID	15917
Status	Toegevoegd tov bronbestand
Boomsoort	Fraxinus excelsior (Gewone es)
Boomhoogte	6 - 12 m
Stamdiameter	20 - 30 cm
Conditie - Groei	Slecht (groei gestagneerd, met afstervingsverschijnselen)
Boombeeld	n.v.t.
Boomtype	Vrij uitgroeiende boom
Veiligheidsklasse 2019	
Veiligheidsklasse 2020	Boom zonder gebreken
Veiligheidsklasse 2021	
Veiligheidsklasse 2022	Risicoboom
Veiligheidsklasse 2023	Risicoboom
Veiligheidsmaatregel	Vellen (boom verwijderen)
Veiligheidsmaatregel overig	
Urgentie (maatregel)	12 - 52 weken
Eigendomssituatie	Boom staat binnen beheergrens
Aantastingen	Essentaksterfte
Defecten	Afstervingsverschijnselen

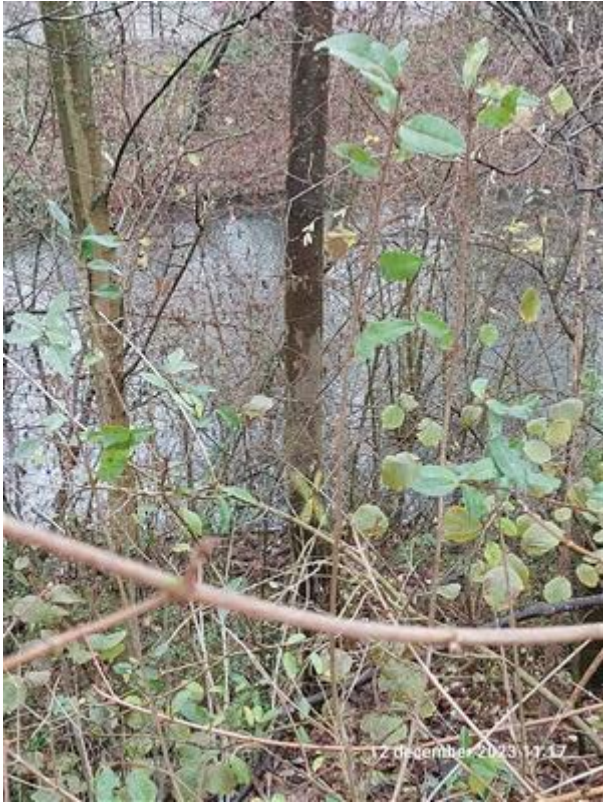
Boom 2 – 16221

OBJECTID	16221
Areaal	WNZZ
Status	Toegevoegd tov bronbestand
Boomsoort	Fraxinus excelsior (Gewone es)
Boomhoogte	12 - 18 m
Stamdiameter	30 - 50 cm
Conditie - Groei	Slecht (groei gestagneerd, met afstervingsverschijnselen)
Boombeeld	n.v.t.
Boomtype	Niet vrijuitgroeïende boom
Veiligheidsklasse 2019	
Veiligheidsklasse 2020	Boom zonder gebreken
Veiligheidsklasse 2021	
Veiligheidsklasse 2022	
Veiligheidsklasse 2023	Risicoboom
Veiligheidsmaatregel	Vellen (boom verwijderen)
Veiligheidsmaatregel overig	
Urgentie (maatregel)	2 -12 weken
Aantastingen	Essentaksterfte
Defecten	Rotting

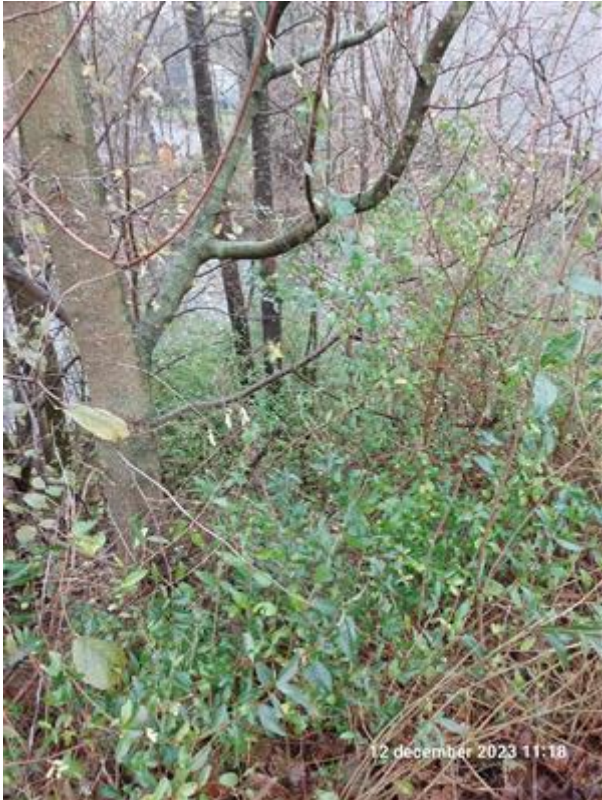
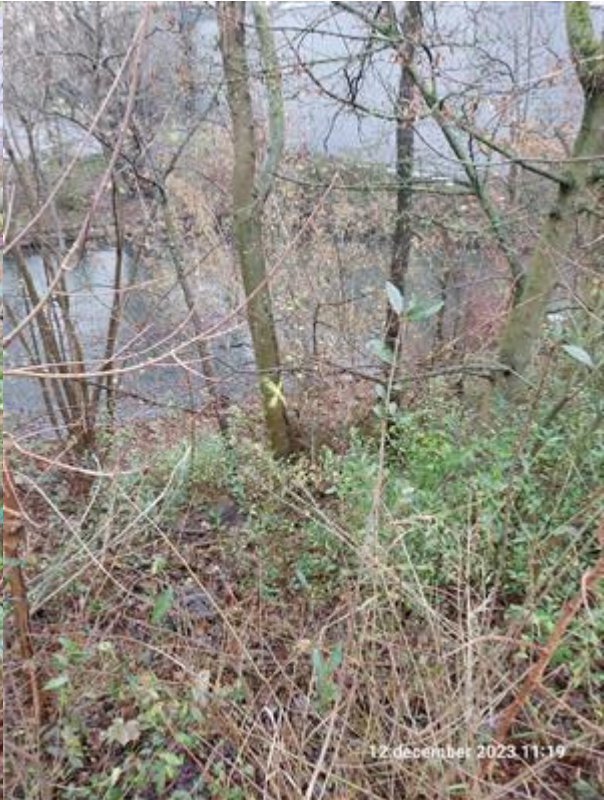
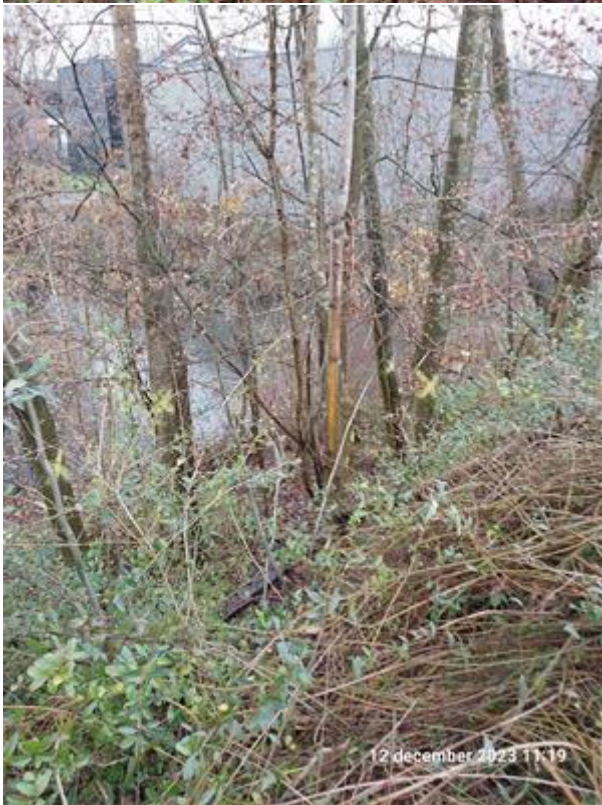
Boom 3 – 16222

OBJECTID	16222
Areaal	WNZZ
Status	Toegevoegd tov bronbestand
Boomsoort	Fraxinus excelsior (Gewone es)
Boomhoogte	12 - 18 m
Stamdiameter	30 - 50 cm
Conditie - Groei	Slecht (groei gestagneerd, met afstervingsverschijnselen)
Boombeeld	n.v.t.
Boomtype	Niet vrijuitgroeïende boom
Veiligheidsklasse 2019	
Veiligheidsklasse 2020	Boom zonder gebreken
Veiligheidsklasse 2021	
Veiligheidsklasse 2022	
Veiligheidsklasse 2023	Risicoboom
Veiligheidsmaatregel	Vellen (boom verwijderen)
Veiligheidsmaatregel overig	
Urgentie (maatregel)	2 -12 weken
Aantastingen	Essentaksterfte
Defecten	Rotting

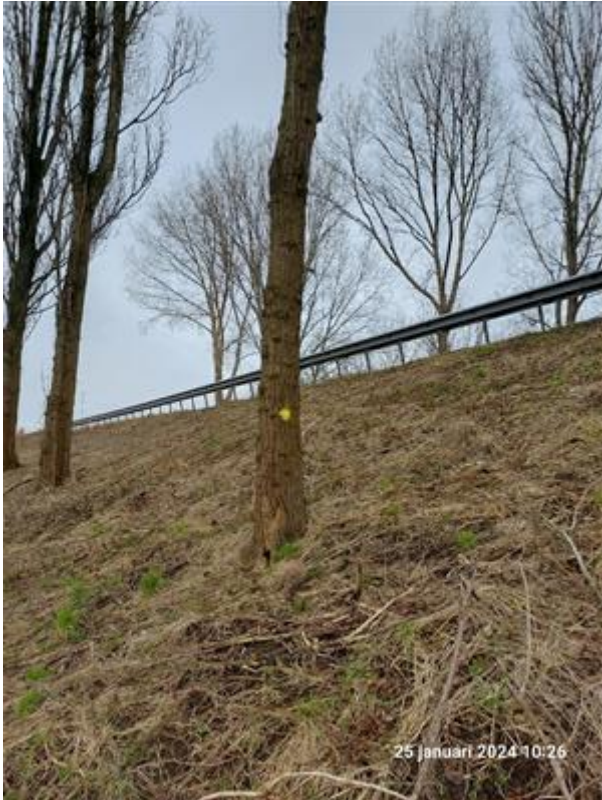
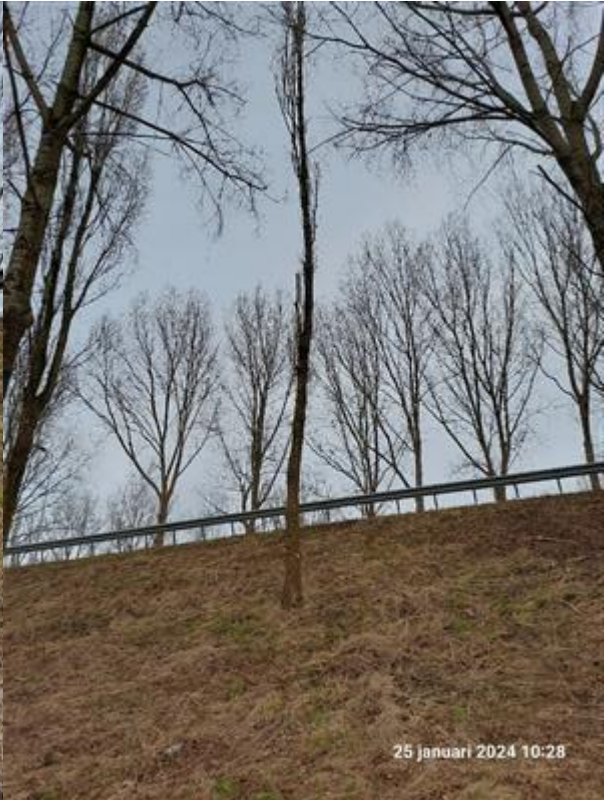
Boom 4 – 1571

OBJECTID	1571
Areaal	WNZZ
Status	Ongewijzigd tov bronbestand
Boomsoort	Populus nigra 'Italica' (Italiaanse populier)
Boomsoort overig	
Boomhoogte	18 - 24 m
Stamdiameter	20 - 30 cm
Conditie - Groei	Onvoldoende (stagnerende groei met zichtbaar verstoorde groeikenmerken)
Boombeeld	Aanvaard (snoei niet benodigd)
Boomtype	Niet vrij uitgroeiende boom
Veiligheidsklasse 2019	Boom zonder gebreken
Veiligheidsklasse 2020	Boom zonder gebreken
Veiligheidsklasse 2021	Beheermaatregel
Veiligheidsklasse 2022	Boom zonder gebreken
Veiligheidsklasse 2023	Risicoboom
Veiligheidsmaatregel	Vellen (boom verwijderen)
Veiligheidsmaatregel overig	
Urgentie (maatregel)	2 -12 weken
Snoeibehoefte	OHS (1x / 5-7jr)
Plantjaar	1992
Hecto_letter	u
Eigendomssituatie	Boom staat binnen beheergrens
Aantastingen	
Defecten	Rotting

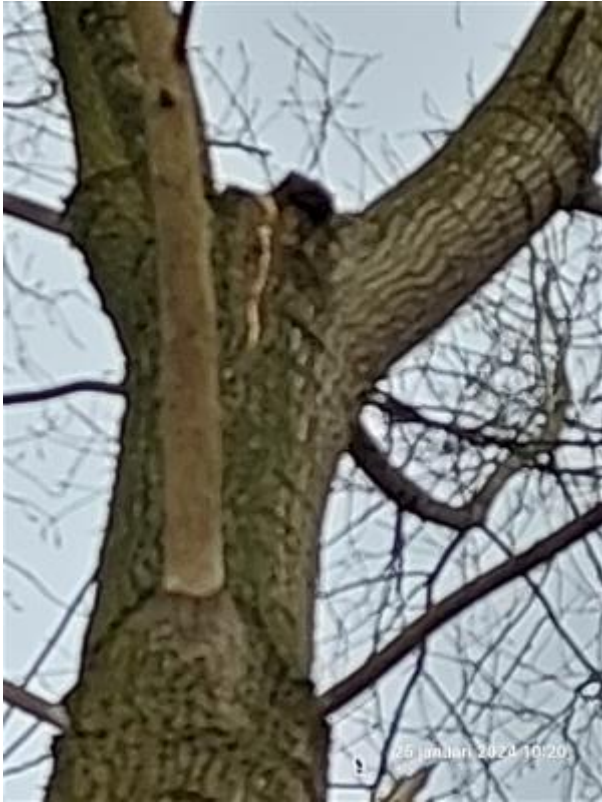
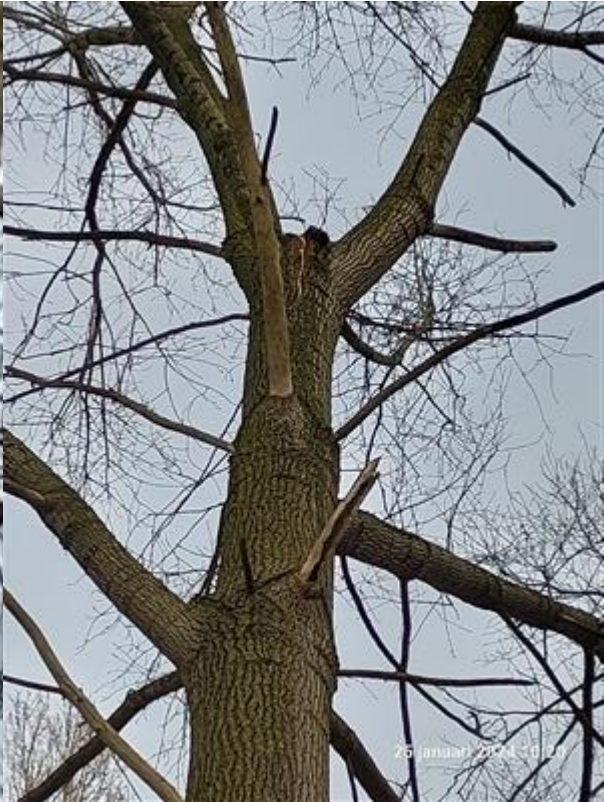
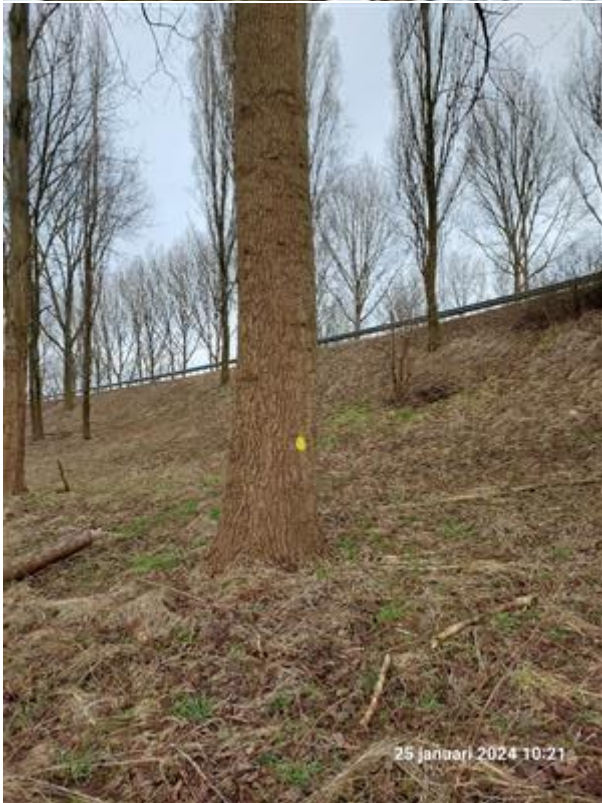
Boom 5 – 1624

OBJECTID	1624
Areaal	WNZZ
Status	Ongewijzigd tov bronbestand
Boomsoort	Populus canadensis (Canadese populier)
Boomsoort overig	
Boomhoogte	18 - 24 m
Stamdiameter	30 - 50 cm
Conditie - Groei	Voldoende (groei proportioneel, zonder noemenswaardig verstoorde groeikenmerken)
Boombeeld	Aanvaard (snoei niet benodigd)
Boomtype	Niet vrij uitgroeiende boom
Veiligheidsklasse 2019	Boom zonder gebreken
Veiligheidsklasse 2020	Boom zonder gebreken
Veiligheidsklasse 2021	Boom zonder gebreken
Veiligheidsklasse 2022	Boom zonder gebreken
Veiligheidsklasse 2023	Risicoboom
Veiligheidsmaatregel	Vellen (boom verwijderen)
Veiligheidsmaatregel overig	
Urgentie (maatregel)	2 -12 weken
Snoeibehoefte	OHS (1x / 5-7jr)
Plantjaar	1992
Eigendomssituatie	Boom staat binnen beheergrens
Aantastingen	
Defecten	Plakoksel

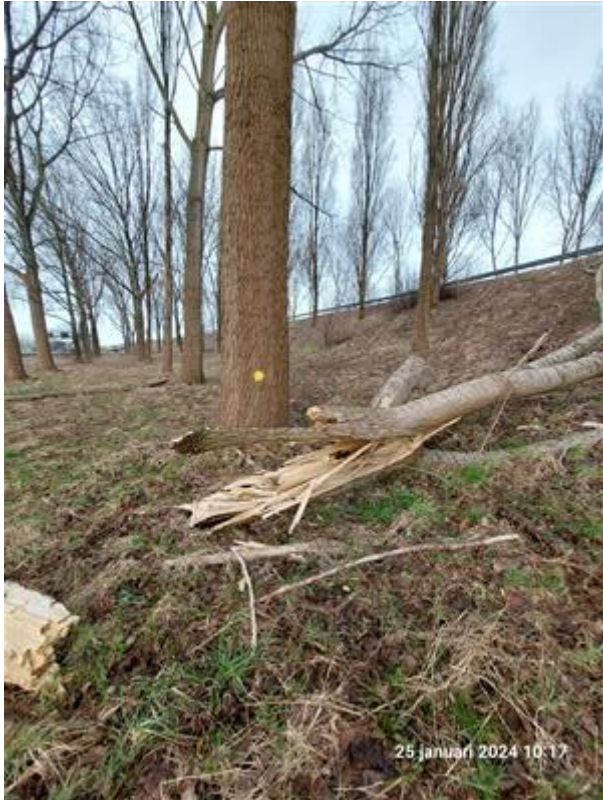
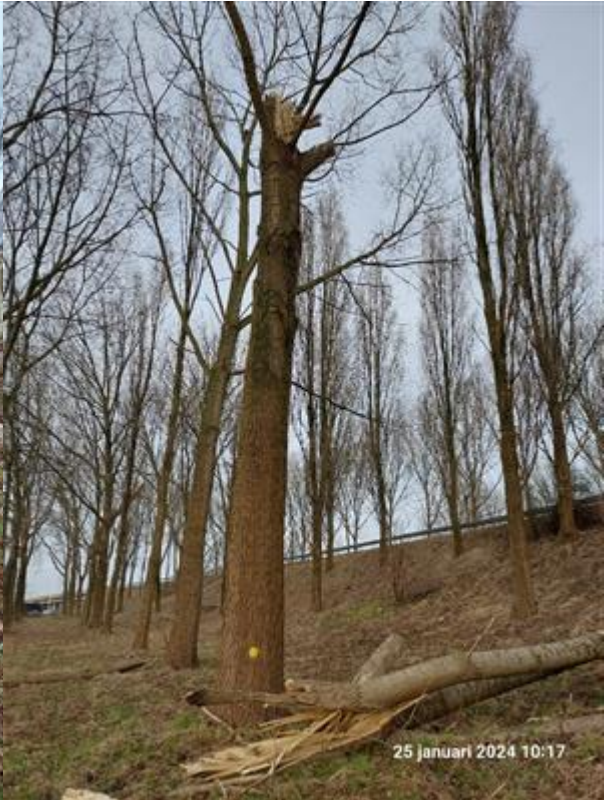
Boom 6 – 1616

OBJECTID	1616
Areaal	WNZZ
Status	Ongewijzigd tov bronbestand
Boomsoort	Populus canadensis (Canadese populier)
Boomsoort overig	
Boomhoogte	18 - 24 m
Stamdiameter	50 - 100 cm
Conditie - Groei	Voldoende (groei proportioneel, zonder noemenswaardig verstoorde groeikenmerken)
Boombeeld	Aanvaard (snoei niet benodigd)
Boomtype	Niet vrij uitgroeiende boom
Veiligheidsklasse 2019	Boom zonder gebreken
Veiligheidsklasse 2020	Boom zonder gebreken
Veiligheidsklasse 2021	Boom zonder gebreken
Veiligheidsklasse 2022	Boom zonder gebreken
Veiligheidsklasse 2023	Beheermaatregel
Veiligheidsmaatregel	Vellen (boom verwijderen)
Veiligheidsmaatregel overig	
Urgentie (maatregel)	12 - 52 weken
Snoeibehoefte	OHS (1x / 5-7jr)
Plantjaar	1992
Eigendomssituatie	Boom staat binnen beheergrens
Defecten	
Actuele_opkroonhoogte	Beoogde opkroonhoogte bereikt
Specifieke onderhoudsmaatregel	Vellen boom uit oogpunt beheer

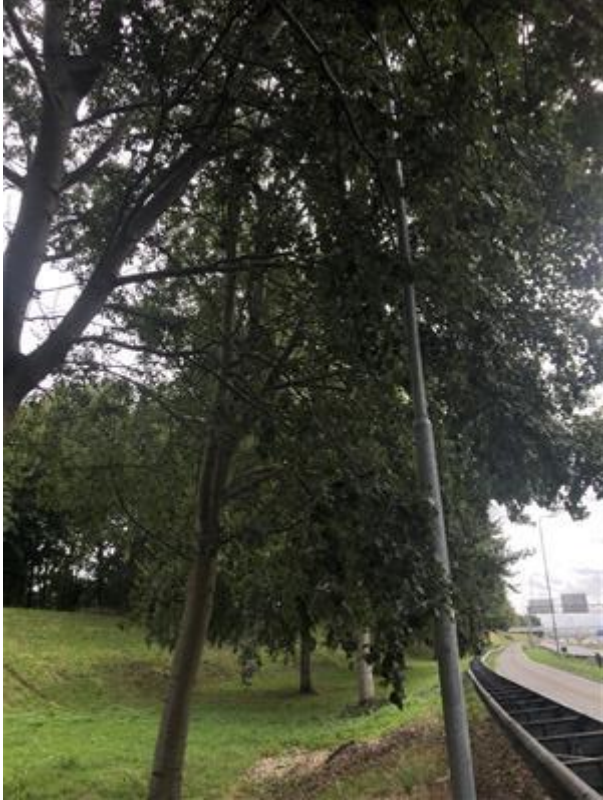
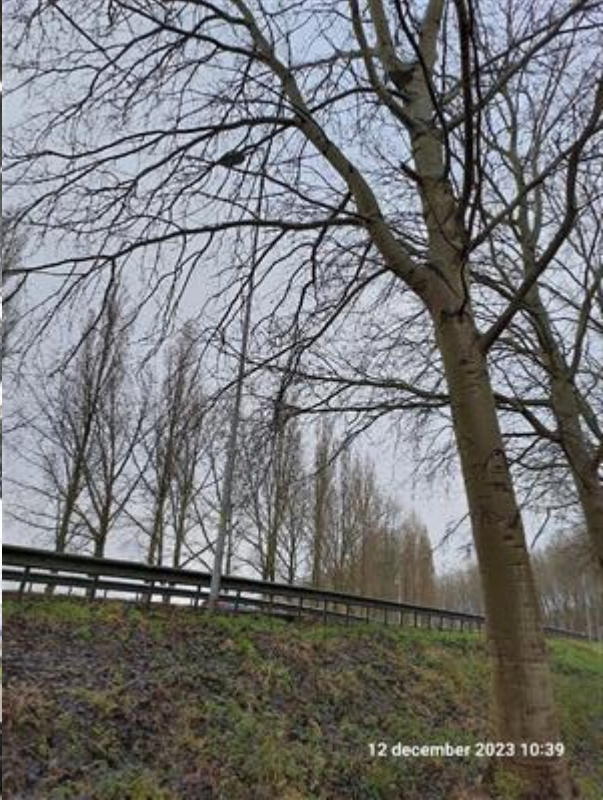
Boom 7 – 1557

OBJECTID	1557
Areaal	WNZZ
Status	Ongewijzigd tov bronbestand
Boomsoort	Populus canescens (Gauwe abeel)
Boomsoort overig	
Boomhoogte	18 - 24 m
Stamdiameter	50 - 100 cm
Conditie - Groei	Voldoende (groei proportioneel, zonder noemenswaardig verstoorde groeikenmerken)
Boombestand	Achterstallig (verzwaarde snoei-ingreep (20-40%) nodig)
Boomtype	Niet vrij uitgroeiende boom
Veiligheidsklasse 2019	Boom zonder gebreken
Veiligheidsklasse 2020	Boom zonder gebreken
Veiligheidsklasse 2021	Boom zonder gebreken
Veiligheidsklasse 2022	Beheermaatregel
Veiligheidsklasse 2023	Beheermaatregel
Veiligheidsmaatregel	Vellen (boom verwijderen)
Veiligheidsmaatregel overig	
Urgentie (maatregel)	12 - 52 weken
Snoei-behoefte	OHS (1x / 3-5jr)
Plantjaar	2002
Eigendomssituatie	Boom staat binnen beheergrens
Actuele_opkroonhoogte	Beoogde opkroonhoogte bereikt
Specifieke onderhoudsmaatregel	Tak voor bord of lichtmast of camera
