# Bomen Effect Analyse Reconstructie IJdoornlaan-Oosterlengte te Amsterdam

| Projectnummer: | PRPFA23-00746-141 |
| Datum: | 2 november 2023 |

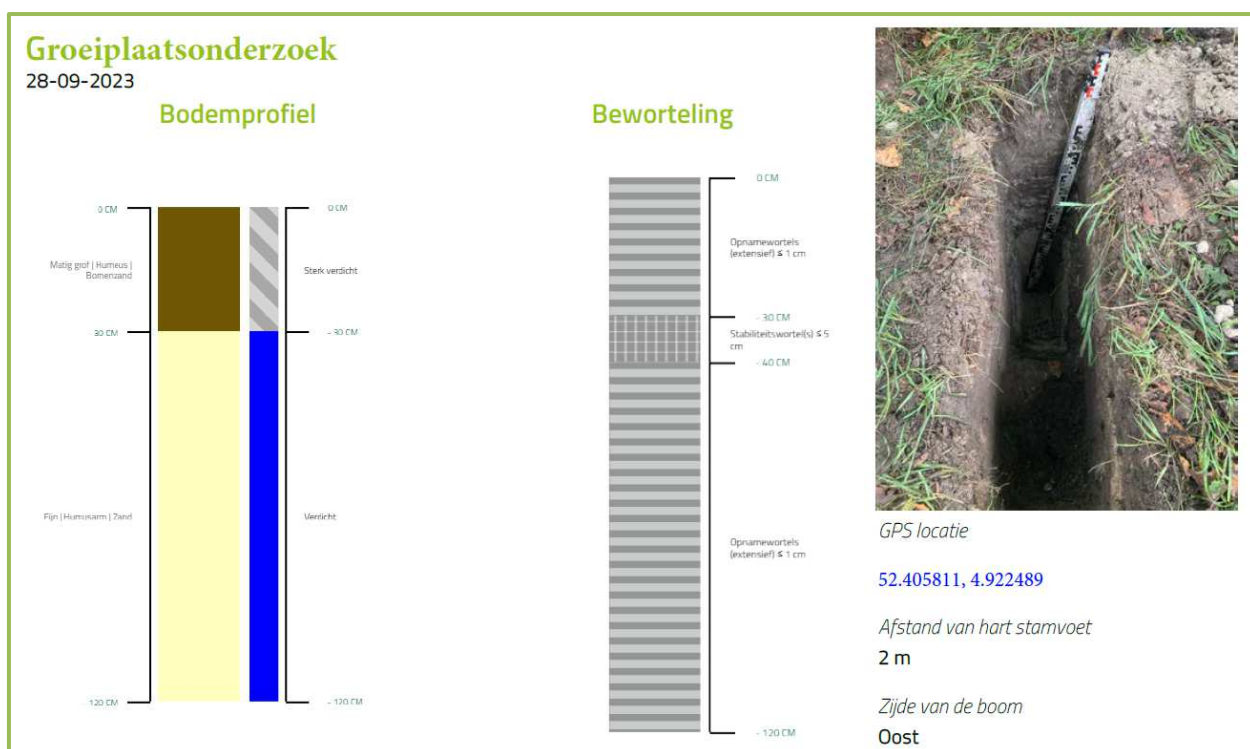
De bodemopbouw over het gehele gebied is bijna gelijk te noemen. Daar waar zich gazon of beplanting bevindt bestaat de bovenste laag uit een deklaag van humusrijk zand met daaronder opgebracht humusarm zand. Onder de verharding is alleen humusarmzand aangetroffen (grondboring). Hier is de verdichting in de bovenlaag hoger ( $> 3$  MPa) dan in de onderlaag. Hetgeen de opdruk van verharding door wortelgroei (freatisch vlak) bevestigt.

Figuur 5: Algemene grondopbouw van de groeiplaatsen (gras of beplanting), waarbij de toplaag uit humusrijk zand bestaat en humusarm zand als onderlaag.

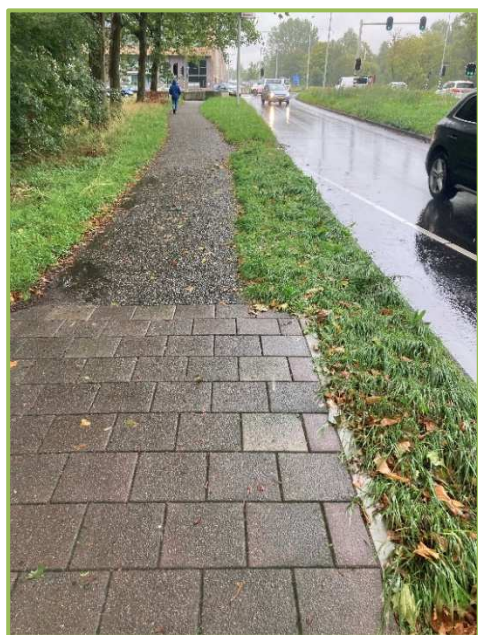
Figuur 6: Het voetpad wordt richting de rijbaan opgeschoven met aansluitend een bushalte. Hier kan de groeiplaats worden aangevuld met een rijk medium. Het verbeteren van de groeiplaatsen van de bomen verbetert de toekomstverwachting. Het aanplanten van de groeiplaats met vaste planten en of heesters draagt bij aan een verbetering van de doorlaatbaarheid van de bodem.

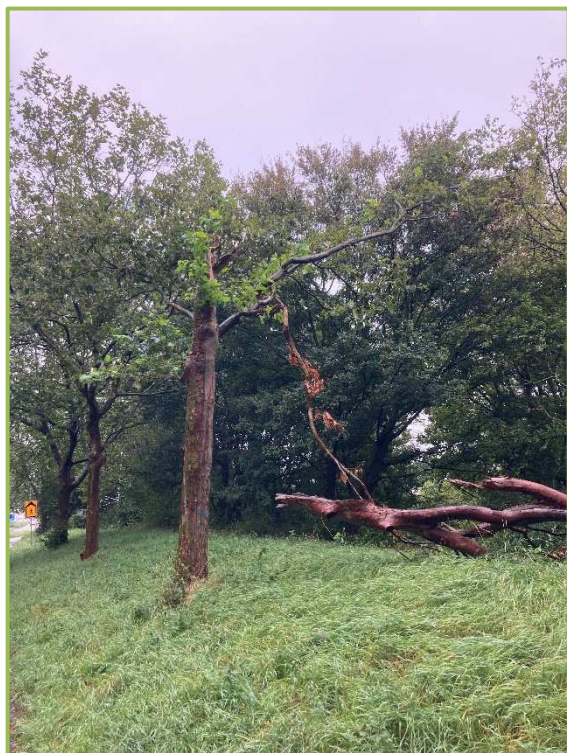
Figuur 7: Een door de storm afgebroken plataan (nr. 466924) is als fataal aangemerkt en dient te worden verwijderd.

| Boomnr. | Object id. | Latijnse naam | Ned. naam | Plantjaar | Stamdiameter (cm) | Hoogte (m) | Kroondiameter (m) | Conditie | Kwaliteit | Toekomstverwachting | (Snoei) Prioriteit | Beheer maatregel | Herkeuring interval | Veiligheidsstatus | Kroon | Stam | Stamvoet | Verplantbaar | Opmerking | BEA advies | Projectinvoed |
|---|---|---|---|---|---|---|---|---|---|---|---|---|---|---|---|---|---|---|---|---|---|
| 466924 | 71 | Platanus hispanica | Gewone plataan | 1995 | 38 | 0-6 | 12 | Slecht | Slecht | < 5 jaar | < 1 jaar | Vellen (verwijderen) | | Afgekeurd | uitgescheurde tak;<br>Kroonschade > 20% | | | Niet verplantbaar | | Zeer slecht (niet te handhaven) | Fataal |

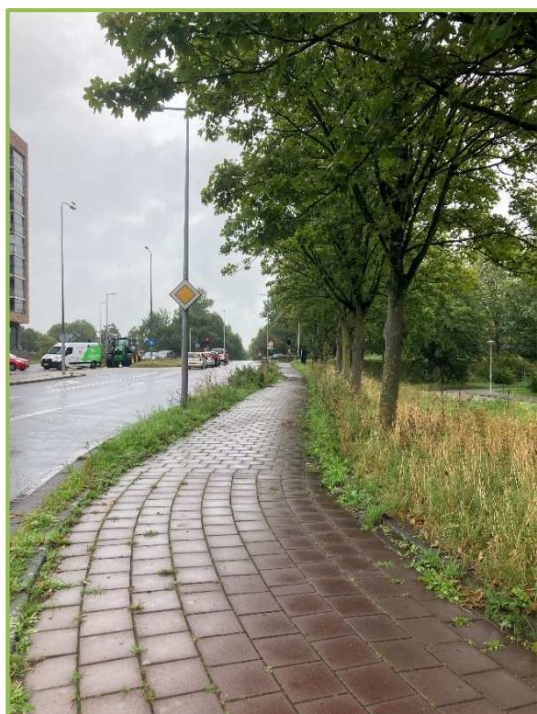
Figuur 8: Het voetpad langs de esdoorns aan de Statenjachtstraat wordt opgeheven. Het valt aan te bevelen hier vaste planten en heesters aan te planten, zodat de doorlaatbaarheid van de bodem wordt gestimuleerd.

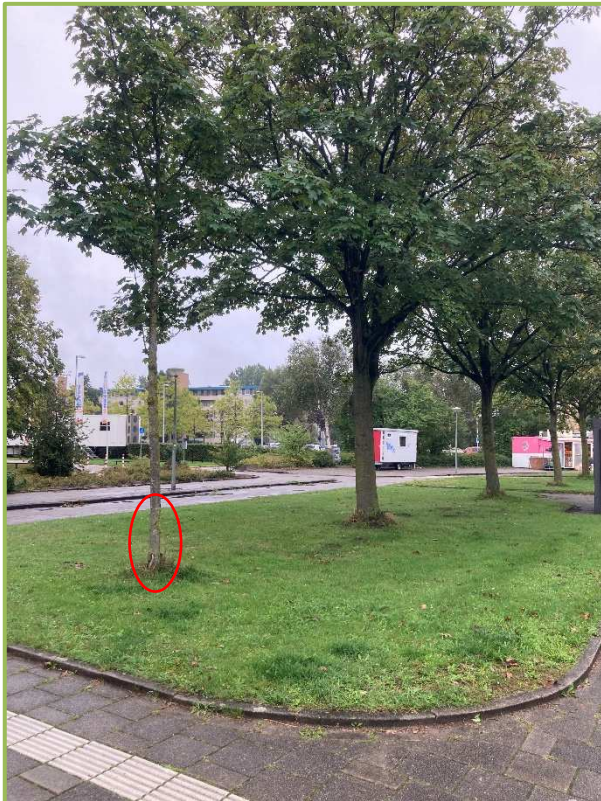
Aan de overzijde van de weg staat esdoorn 444956 met ernstige beschadigingen aan de stam. Geadviseerd wordt deze boom elders te vervangen.

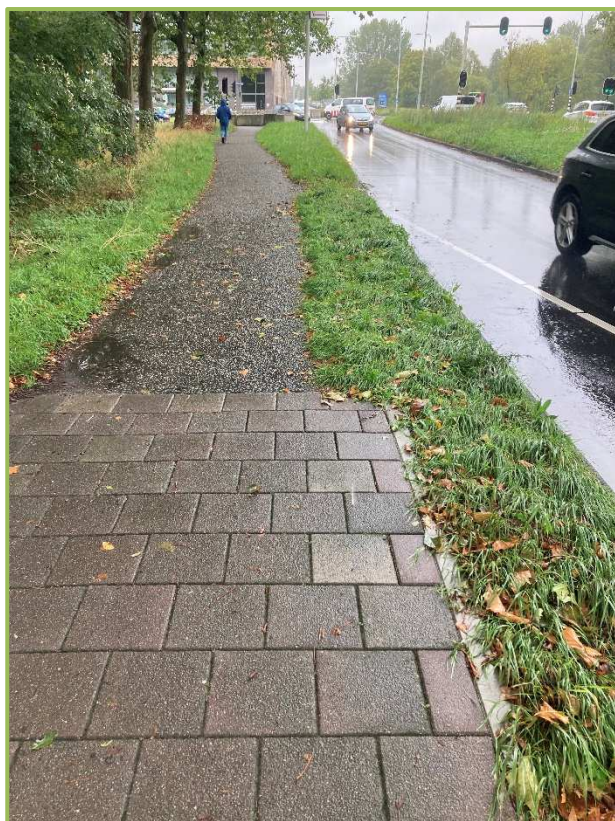
Het voetpad wordt richting de rijweg verlegd met aansluitend een bushalte. De plaats van het voetpad wordt naar groen omgevormd. Geadviseerd wordt om hier beplanting aan te brengen in plaats van gras.

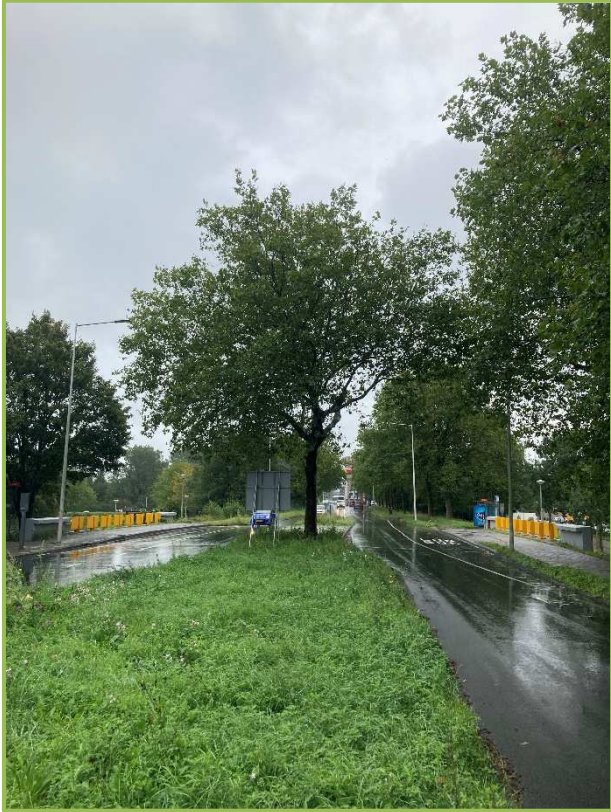
Als gevolg van het verplaatsen van de bushalte met naastgelegen voetpad wordt de rijbaan geknepen en daarmee de middenberm ter hoogte van boom 401172 versmald. Dit zal ernstige wortelschade met zich meebrengen, hetgeen de toekomstverwachting van deze boom negatief beïnvloedt. Mogelijk is het behouden van de bushalte op de huidige locatie, zodat de middenberm gehandhaafd kan worden, een optie. Dit heeft mogelijk ook invloed op de locatie van de trap. Doordat de nieuwe trap aan de trekzijde van de esdoorn 401179 wordt aangebracht, kan dit op de stabiliteit van deze boom een negatief effect hebben. Het valt aan te bevelen de trap direct naast het viaduct te plaatsen of de huidige trap op de oorspronkelijke plek te behouden.

De middenstrook bij boom 401172 wordt door de verplaatsing van de bushalte versmald, met als gevolg dat de groeiplaats gereduceerd gaat worden, hetgeen een negatief effect heeft op de boom.

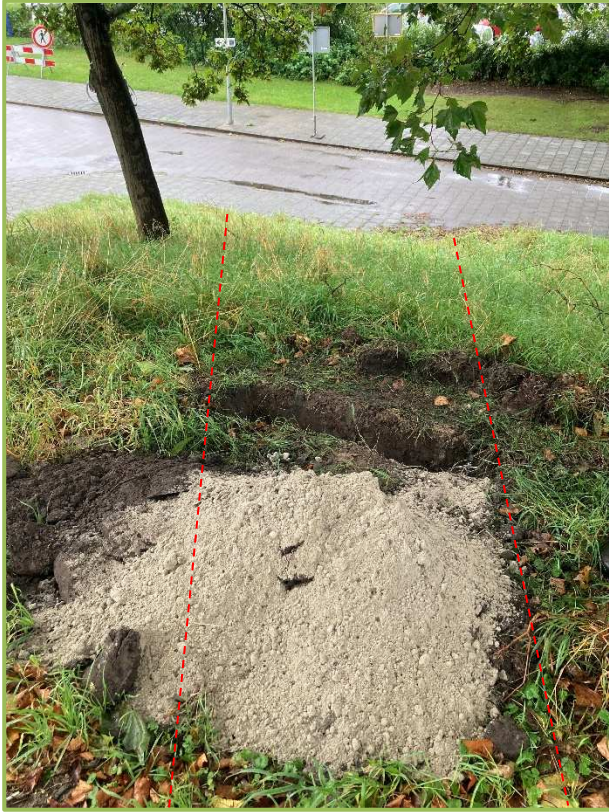
Het realiseren van de trap zal niet zonder schade gepaard gaan. Er zal hier boven- en of ondergrondse schade ontstaan. Op de locatie staan in de directe omgeving van de trap bomen (401178, 401179 en 401311). De gewone esdoorn (401179) vertoont een natuurlijke scheefstand en heeft daardoor stabiliteitswortels aan de trekzijde in het talud gevormd. Afhankelijk van de wijze van realisatie van de trap worden er meer of minder stabiliteitswortels beschadigd. Het ligt voor de hand om de trap op een andere locatie aan te leggen (vlak langs het viaduct) of de huidige trap aan de overzijde van het fietspad behouden.

Er is een nieuwe trap gepland dat langs boom 401179 komt te liggen. Op de foto is globaal de trap ingetekend. Door de scheefstand van de boom zijn er stabiliteitswortels aan de trekzijde ontwikkeld. Deze zullen door het realiseren van de trap ernstig worden beschadigd.

Een optie is de trap langs het viaduct te plaatsen of de huidige trap aan de overzijde te behouden. Gelijktijdig kan dan ook de huidige bushalte behouden worden, zodat de middenberm bij boom 401172 intact gehouden kan worden.
