## Boom Effect Analyse

Herontwikkeling Ruysdeal,  
Van Wijnen

Projectnummer: 203694

Datum: 22-12-2022

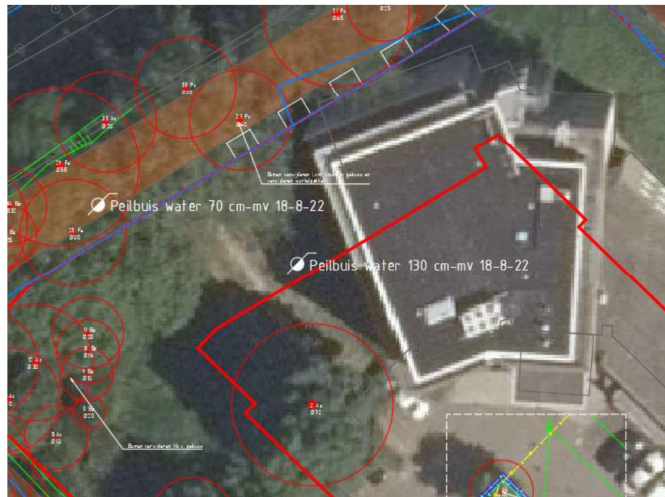
Figuur 9: Locatie peilbuizen

Tijdens het veldonderzoek is het grondwaterpeil uit 2 peilbuizen op het terrein gemeten. De locaties van de peilbuizen zijn terug te vinden op de tekening in bijlage 2. Het grondwater bevindt zich in de peilbuis langs de watergang op 70 cm diepte minus maaiveld (18-08-2022). De andere peilbuis welke nabij het huidige gebouw staat bevindt zich op 130 cm diepte minus maaiveld (18-08-2022).

Het grondwaterpeil blijkt voor het jaargetij en de lange tijd van droogte redelijk hoog. Gezien deze grondwaterstand kunnen we stellen dat de onderzochte bomen een grondwater /contactprofiel blijken te hebben. Dit betekent dat ze tenminste een deel van het groeiseizoen afhankelijk zijn van het grondwater voor hun vochtvoorziening. Het grondwerk voor de aanleg van de parkeergarage zal in den droge uitgevoerd moeten worden waardoor bronbemaling noodzakelijk is. Dit betekent dat gedurende de bouw van de parkeergarage het grondwaterpeil verlaagd is en het water niet bereikbaar is voor de naast staande bomen.
