**Rapportage asbestinventarisatie  
conform certificatieschema asbestinventarisatie en asbestverwijdering**

**Projectnummer: AS24036**

**Een dertiental schuren aan de Parallelweg 16 te Hierden**

RAPPORTNUMMER: RAS24036\_Asbest\_V1

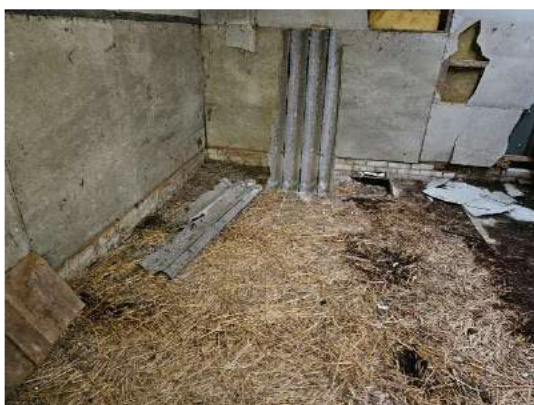
| Toepassing 2: restanten golfplaat | | | |
|---|---|---|---|
| Hoeveelheid | 3,8 m <sup>2</sup> | Bevestiging | los |
| Bereikbaarheid | goed | Risicoklasse | 2 binnensanering |

| Opmerkingen | Betreft losse stukken golfplaat op de betonvloer in schuur A |

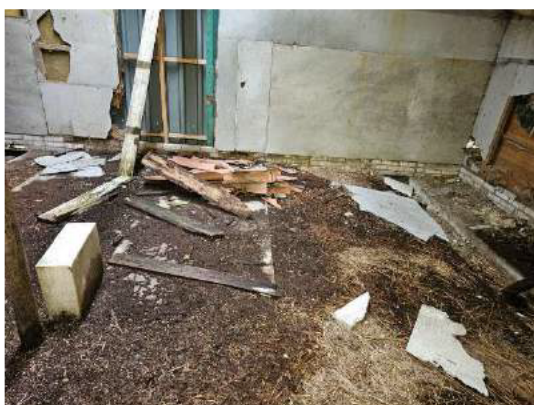
| Toepassing 3: restanten vlakke plaat | | | |
|---|---|---|---|
| Hoeveelheid | 2,5 m <sup>2</sup> | Bevestiging | los |
| Bereikbaarheid | goed | Risicoklasse | 2 binnensanering |

| Opmerkingen | Betreft losse stukken vlakke plaat op de betonvloer in schuur A |

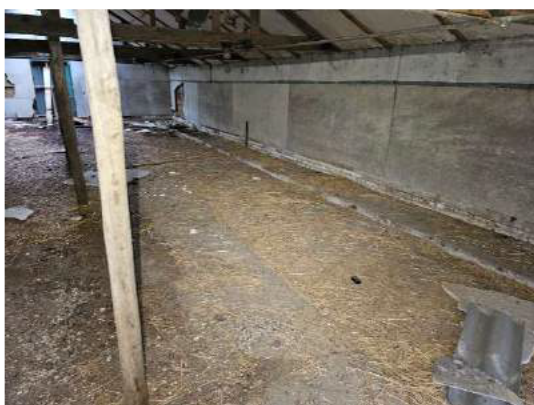
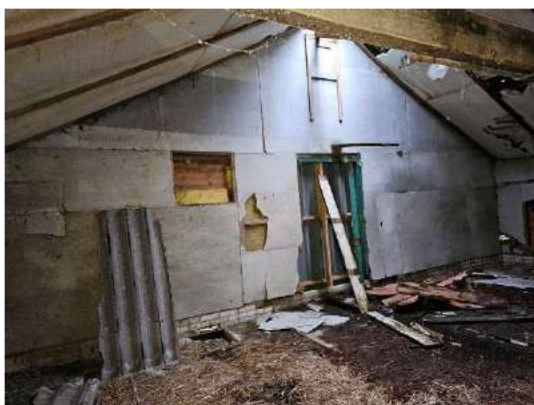
| <b>Hoeveelheid</b> | 112,4 m <sup>2</sup> | <b>Bevestiging</b> | gespijkerd |
| <b>Bereikbaarheid</b> | goed | <b>Risicoklasse</b> | 2 binnensanering |

| <b>Opmerkingen</b> | Betreft vlakke plaat als wandafwerking in schuur A |

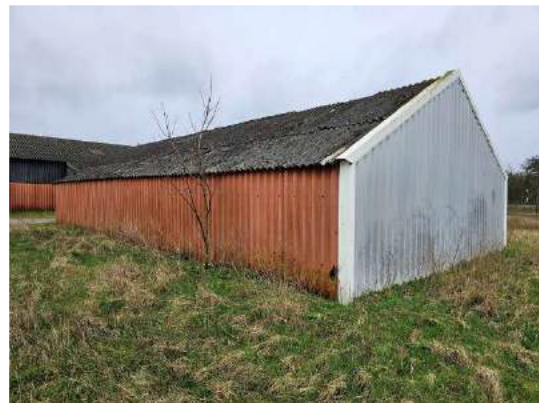
| <b>Hoeveelheid</b> | 140 m <sup>2</sup> | <b>Bevestiging</b> | geschroefd |
| <b>Bereikbaarheid</b> | goed | <b>Risicoklasse</b> | 2 buitensanering |

| <b>Opmerkingen</b> | Betreft golfplaten als dakbedekking van gebouw A |

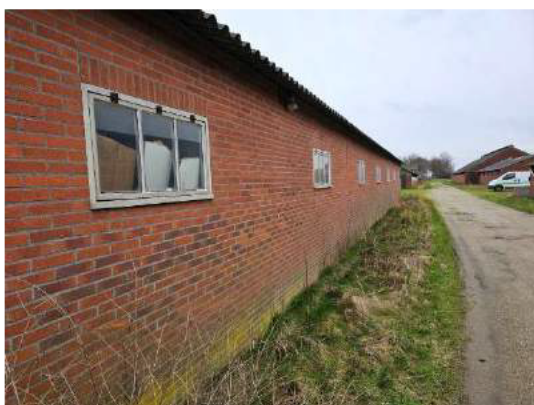
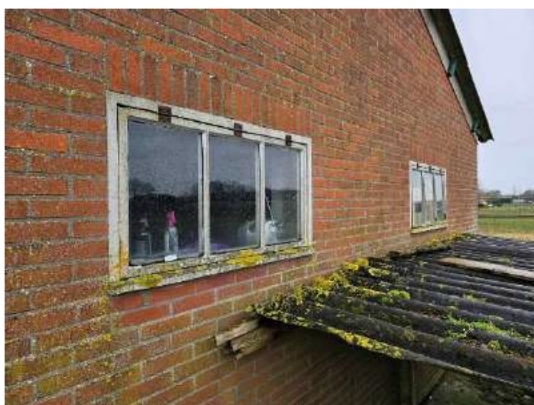
| <b>Opmerkingen</b> | Betreft stopverf in de betonramen van gebouw B<br>Van materialen waarin het asbest niet homogeen aanwezig is, zoals dit aangetroffen materiaal, dienen conform de norm meerdere materiaalmonsters op verschillende toepassingslocaties te worden genomen. Naar aanleiding hiervan zijn op twee verschillende locaties een materiaalmonster genomen. Uit de analyse blijkt dat beide materiaalmonsters geen asbestvezels bevatten. |

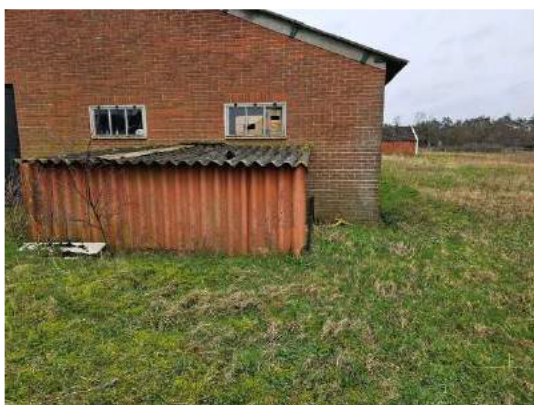
| Toepassing 7: golfplaten (wandje) | | | |
|---|---|---|---|
| Hoeveelheid | 4,2 m <sup>2</sup> | Bevestiging | geschroefd |
| Bereikbaarheid | goed | Risicoklasse | 2 buitensanering |

| Opmerkingen | Betreft golfplaten wandje achter schuur B |

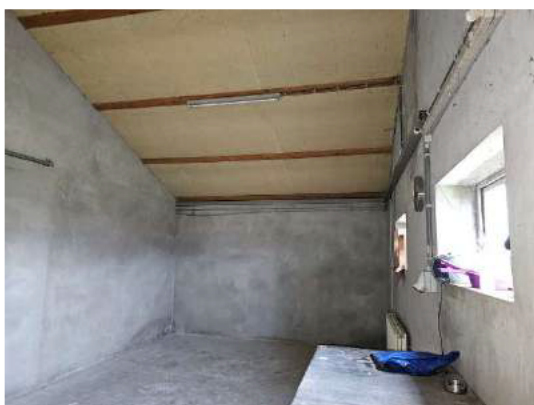
| Toepassing 8: vlakke plaat (dakafwerking) | | | |
|---|---|---|---|
| Hoeveelheid | 350 m <sup>2</sup> | Bevestiging | los |
| Bereikbaarheid | matig | Risicoklasse | 2 buitensanering |

| Opmerkingen | Betreft vlakke platen op een houten raamwerk welke los tussen de gordingen liggen op houten planken |

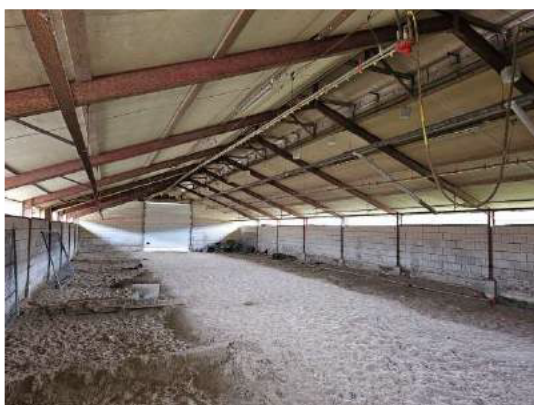
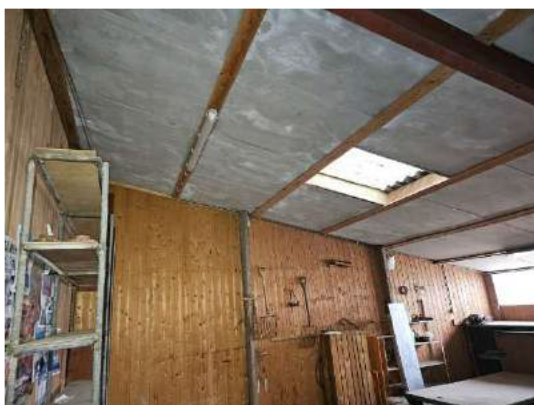
| <b>Hoeveelheid</b> | 470 m <sup>2</sup> | <b>Bevestiging</b> | los |
| <b>Bereikbaarheid</b> | matig | <b>Risicoklasse</b> | 2 buitensanering |

| <b>Opmerkingen</b> | Betreft vlakke platen op een houten raamwerk welke los tussen de gordingen liggen op houten planken |

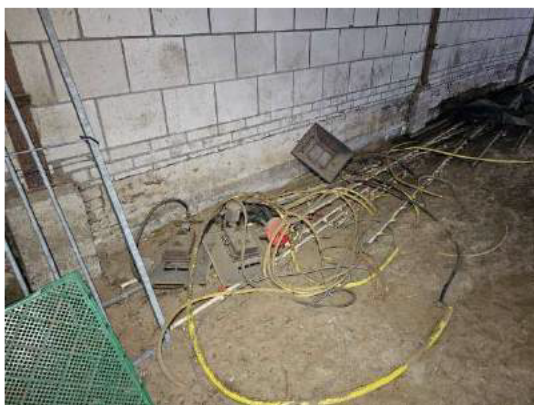
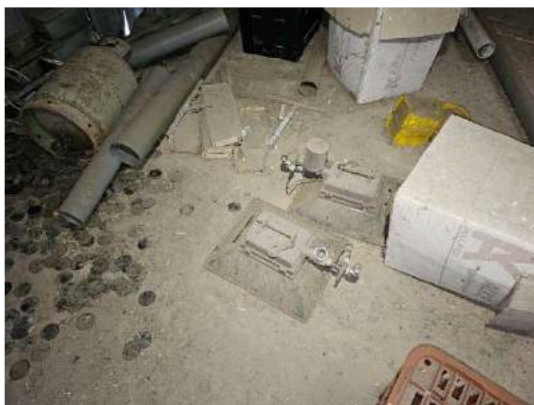
| <b>Hoeveelheid</b> | 11 stuks | <b>Bevestiging</b> | los |
| <b>Bereikbaarheid</b> | goed | <b>Risicoklasse</b> | 1 binnensanering |

| <b>Opmerkingen</b> | Betreft een 11-tal gaskapjes waarvan 5 op de begane grond en 6 op de zoldervloer. Het verwarmingstoestel is niet opgenomen in het Handboek Asbest van Intechium, op basis van visuele waarneming is vastgesteld dat het toestel van ver voor 1990 dateert. Op basis hiervan is het verwarmingstoestel als asbesthoudend geclassificeerd. Bij de SMART-toetsing is een standaard asbestpercentage gehanteerd dat wordt aangetroffen bij asbesthoudende pakkingen in verwarmingsinstallaties. |

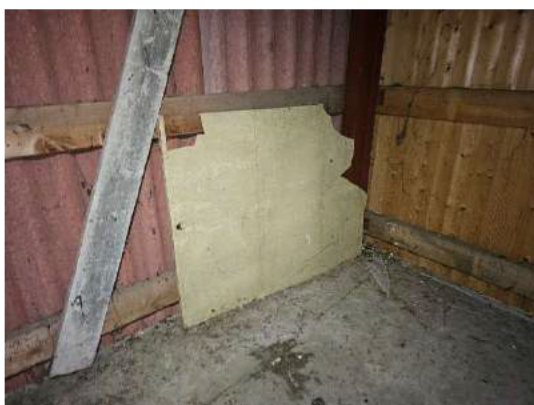
| Toepassing 14: restanten vlakke plaat | | | |
|---|---|---|---|
| Hoeveelheid | 1,9 m <sup>2</sup> | Bevestiging | los |
| Bereikbaarheid | goed | Risicoklasse | 1 binnensanering |

| Opmerkingen | Betreft losse stukken vlakke plaat op de betonvloer in schuur C |

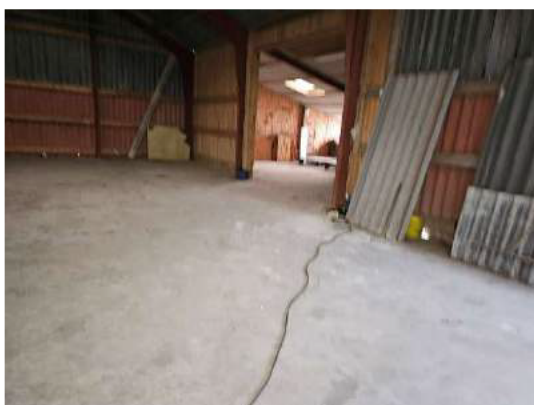
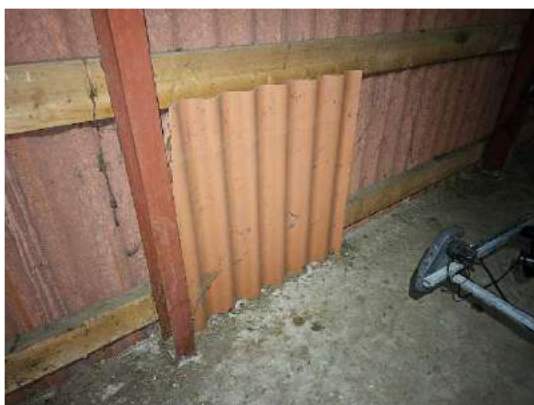
| <b>Hoeveelheid</b> | 15,2 m <sup>2</sup> | <b>Bevestiging</b> | los |
| <b>Bereikbaarheid</b> | goed | <b>Risicoklasse</b> | 1 binnensanering |

| <b>Opmerkingen</b> | Betreft losse golfplaten en stukken golfplaat op de betonvloer in schuur C |

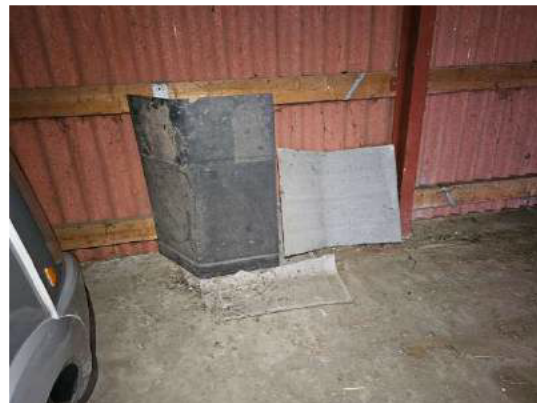
| <b>Hoeveelheid</b> | 3,2 m <sup>2</sup> | <b>Bevestiging</b> | los |
| <b>Bereikbaarheid</b> | goed | <b>Risicoklasse</b> | 1 binnensanering |

| <b>Opmerkingen</b> | Betreft enkele nokstukken en restanten nokstuk in gebouw C |

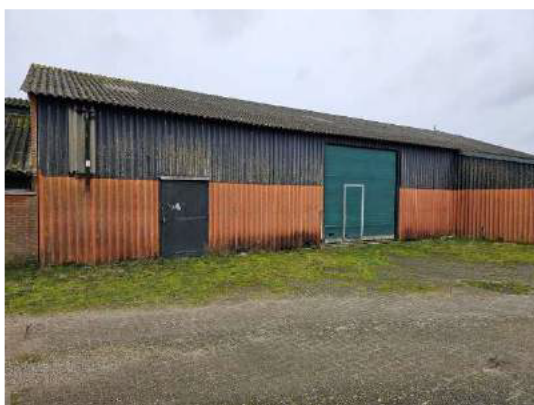
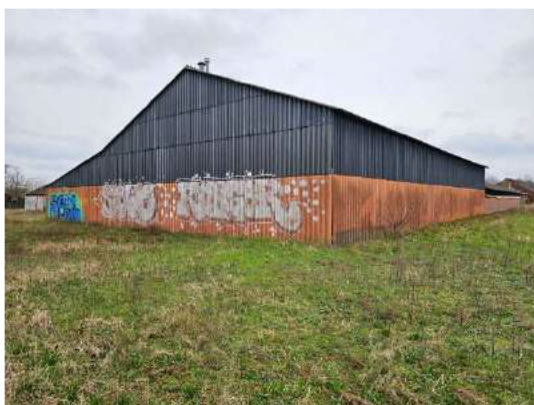
| Toepassing 17: golfplaat (wanden) | | | |
|---|---|---|---|
| Hoeveelheid | 273,8 m <sup>2</sup> | Bevestiging | geschroefd |
| Bereikbaarheid | goed | Risicoklasse | 2 buitensanering |

| Opmerkingen | Betreft golfplaten als gevelbeplating van schuur C |

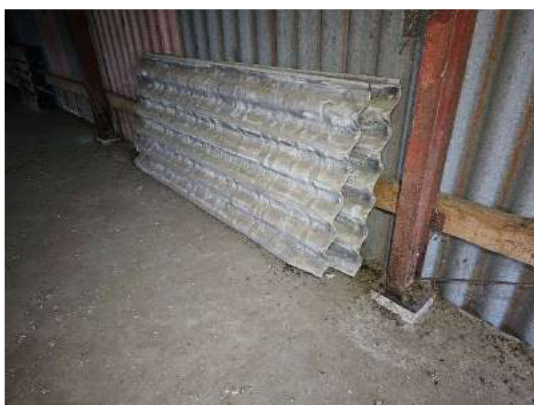
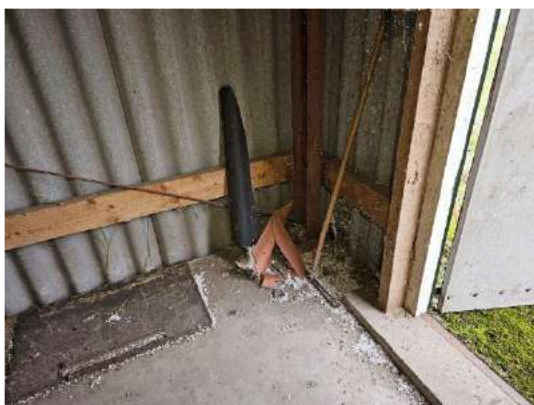
| <b>Hoeveelheid</b> | 14,5 m <sup>2</sup> | <b>Bevestiging</b> | los |
| <b>Bereikbaarheid</b> | goed | <b>Risicoklasse</b> | 1 binnensanering |

| <b>Opmerkingen</b> | Betreft losse golfplaten en stukken golfplaat op de betonvloer in schuur D |

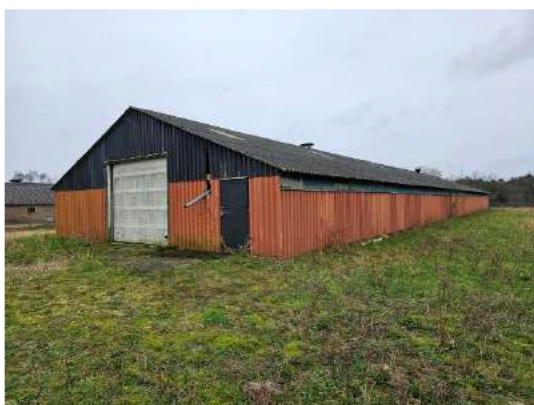
| Toepassing 20: golfplaat (wanden) | | | |
|---|---|---|---|
| Hoeveelheid | 249,2 m <sup>2</sup> | Bevestiging | geschroefd |
| Bereikbaarheid | goed | Risicoklasse | 2 buitensanering |

| Opmerkingen | Betreft golfplaten als gevelbeplating van schuur D |

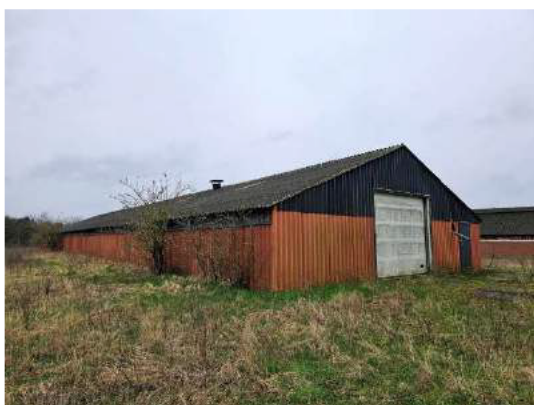
| Toepassing 21: golfplaten (dak) | | | |
|---|---|---|---|
| Hoeveelheid | 725 m <sup>2</sup> | Bevestiging | geschroefd |
| Bereikbaarheid | goed | Risicoklasse | 2 buitensanering |

| Opmerkingen | Betreft golfplaten als dakbedekking van gebouw D |

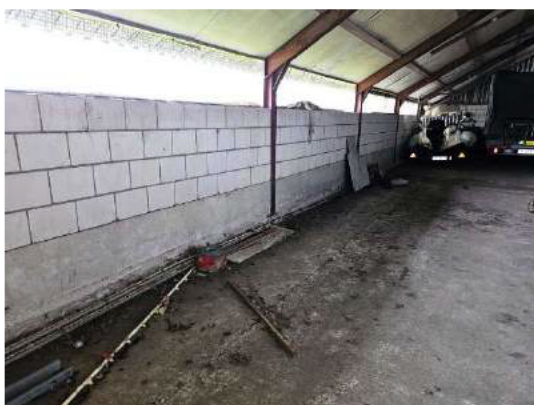
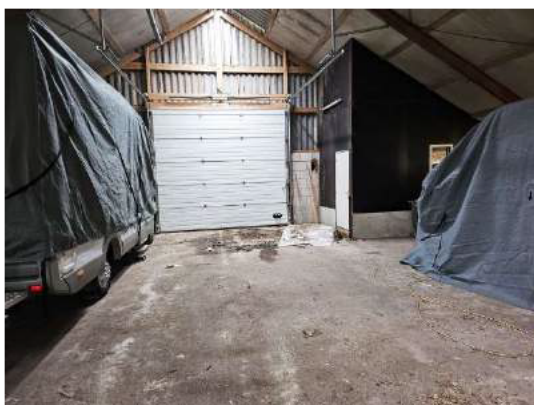
| <b>Hoeveelheid</b> | 4 m <sup>2</sup> | <b>Bevestiging</b> | los |
| <b>Bereikbaarheid</b> | goed | <b>Risicoklasse</b> | 1 binnensanering |

| <b>Opmerkingen</b> | Betreft losse stukken vlakke plaat op de betonvloer in schuur E |

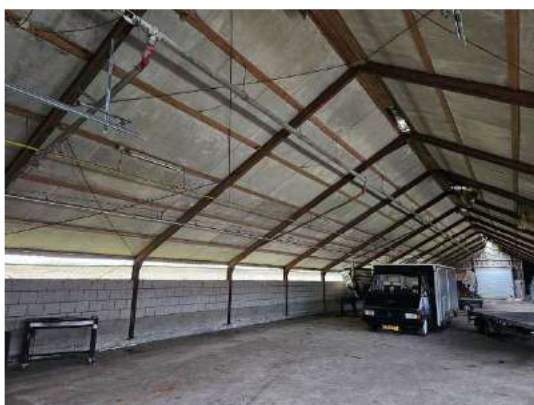
| Toepassing 24: vlakke plaat (dakafwerking) | | | |
|---|---|---|---|
| Hoeveelheid | 750 m <sup>2</sup> | Bevestiging | los |
| Bereikbaarheid | matig | Risicoklasse | 2 buitensanering |

| Opmerkingen | Betreft vlakke platen op een houten raamwerk welke los tussen de gordingen liggen op houten planken |

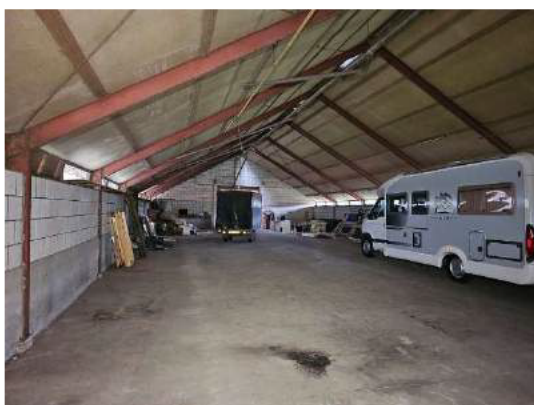
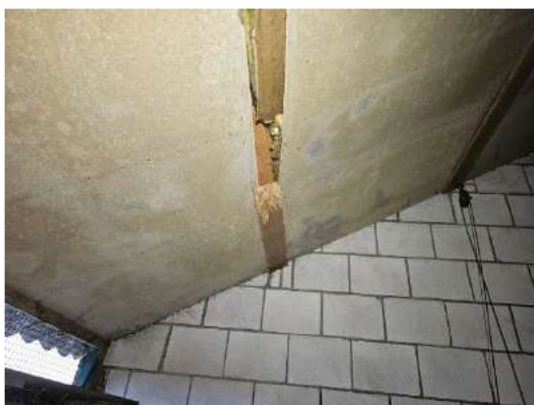
| <b>Hoeveelheid</b> | 649 m <sup>2</sup> | <b>Bevestiging</b> | los |
| <b>Bereikbaarheid</b> | matig | <b>Risicoklasse</b> | 2 buitensanering |

| <b>Opmerkingen</b> | Betreft vlakke platen op een houten raamwerk welke los tussen de gordingen liggen op houten planken |

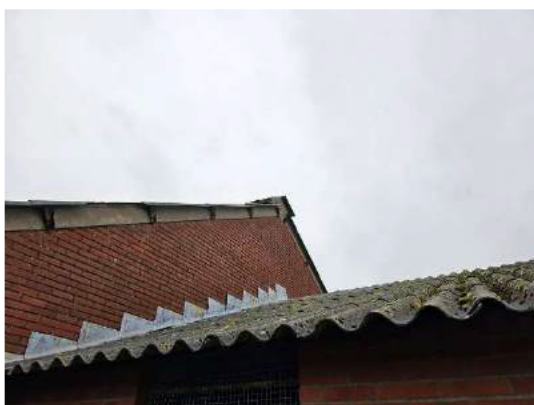
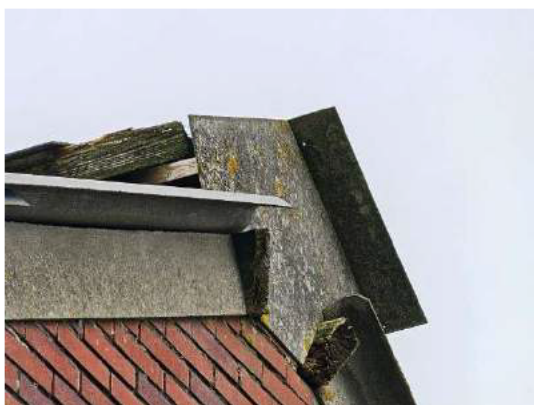
| <b>Hoeveelheid</b> | 0,2 m <sup>2</sup> | <b>Bevestiging</b> | gespijkerd |
| <b>Bereikbaarheid</b> | slecht | <b>Risicoklasse</b> | 2 buitensanering |

| <b>Opmerkingen</b> | Betreft vlakke plaat als eindafwerking van de verhoogde nok |

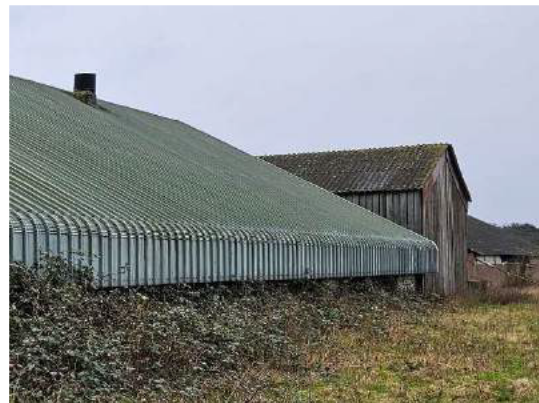
| Toepassing 35: golfplaten (dak) | | | |
|---|---|---|---|
| Hoeveelheid | 142 m <sup>2</sup> | Bevestiging | geschroefd |
| Bereikbaarheid | goed | Risicoklasse | 2 buitensanering |

| Opmerkingen | Betreft golfplaten als dakbedekking van gebouw H |

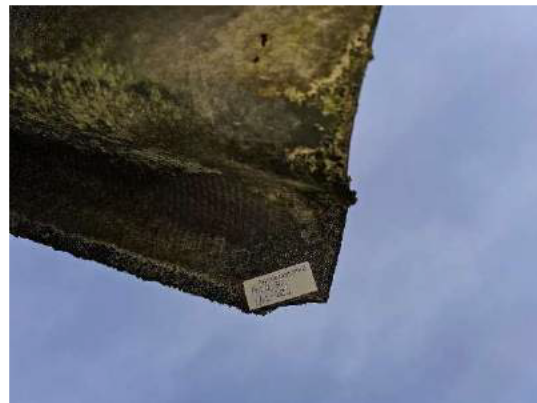
| Toepassing 37: golfplaten (dak) | | | |
|---|---|---|---|
| Hoeveelheid | 725 m <sup>2</sup> | Bevestiging | geschroefd |
| Bereikbaarheid | goed | Risicoklasse | 2 buitensanering |

| Opmerkingen | Betreft golfplaten als dakbedekking van gebouw I |

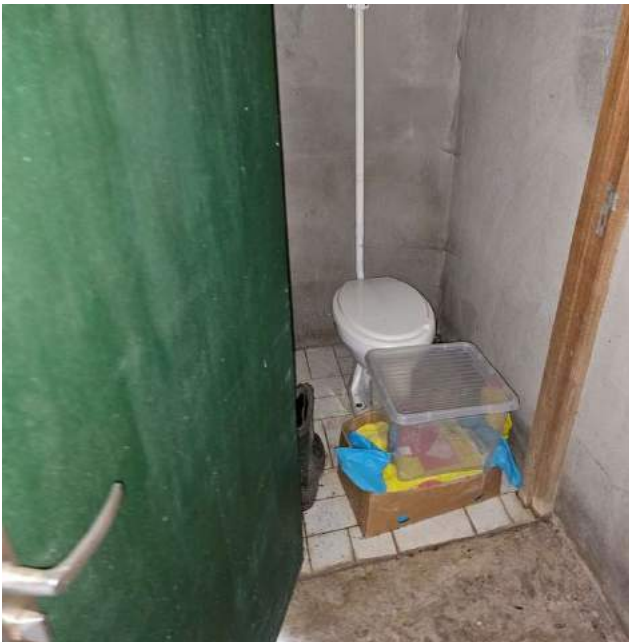
vloertegels in specie gebouw B
