## Adviesrapport

Ymere

Verzoek om bomen te beoordelen, wens is kap, met stobbefrezen

Inspectie door Ilja Bos op 13/11/2024

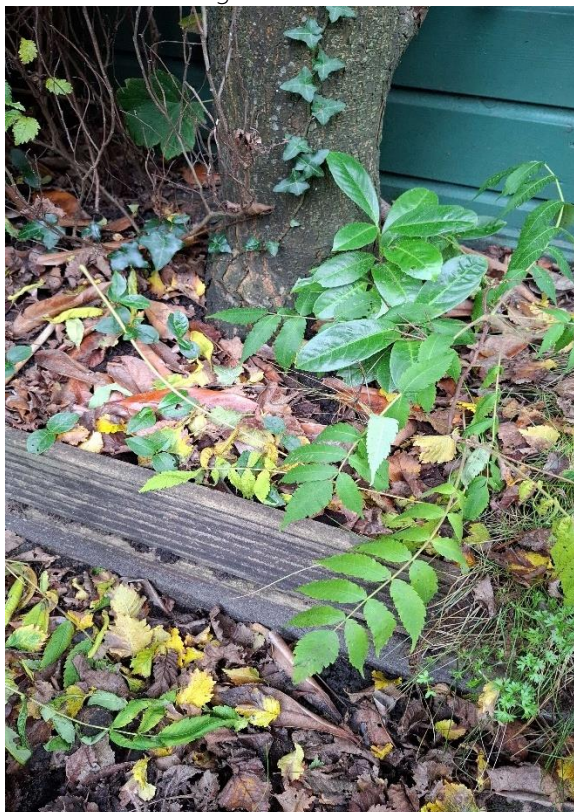
Boom 1 - afbeelding 1

| Conditie en groei: | Slecht |
| Gebreken: | Onvoldoende ruimte gevel en/of straatmeubilair, algemeen (stam, kroon) |
| Kenmerken situatie | Standplaats is een zelfgebouwde plantenbak, die schade veroorzaakt aan vastgoed |

Boom 1. Vellen (niet vergunningsplichtig). Deze iep is geplant in een plantenbak die tegen een schuur aan is gebouwd. De takken van de boom groeien tegen en over de schuur, richting de gevel van de burens. Deze standplaats is zeer ongeschikt voor een boom van de tweede grootte en de boom is daardoor niet duurzaam te handhaven.

| Werkzaamheden | Vellen met stobbefrezen |

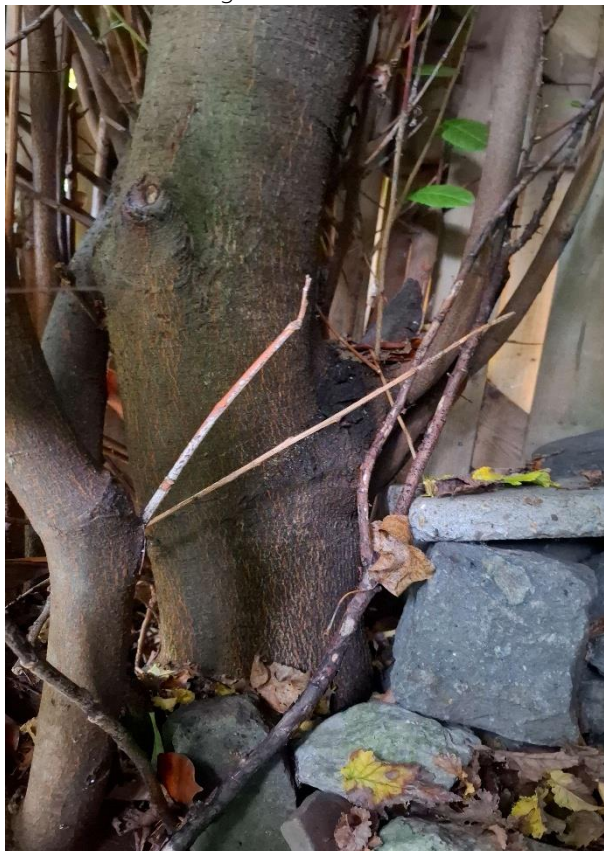
Boom 2 - afbeelding 1

| Conditie en groei: | Onvoldoende |
| Gebreken: | Onvoldoende ruimte gevel en/of straatmeubilair, algemeen (stam, kroon) |
| Kenmerken situatie | Standplaats is een zelfgebouwde plantenbak, die schade veroorzaakt aan vastgoed |

Boom 2. Vellen (vergunningsplichtig). Deze Laurierkers is een haagplant die op een ongeschikte plek is aangeplant. De plant zit structureel knel tussen de schuur en de schutting van de burens en kan alleen nog maar de hoogte in groeien. Nu groeit hij tegen en over de schuur, tot aan de gevel van de overburens. Snoeien van de boom zal het probleem niet oplossen, omdat de plant telkens weer zal uitlopen, terwijl daar de ruimte niet voor is. Wij adviseren om de plant te vellen en te vervangen door een bloeiende heester die een geschikte plantplaats krijgt. Verder is tijdens de rondgang met de wijkbeheerder geconstateerd dat de zelfgebouwde plantenbak, waarin de plant is gepoot, schade aan de schuur veroorzaakt. We raden aan om deze plantenbak te verwijderen.

| Werkzaamheden | Vellen met stobbefrezen |

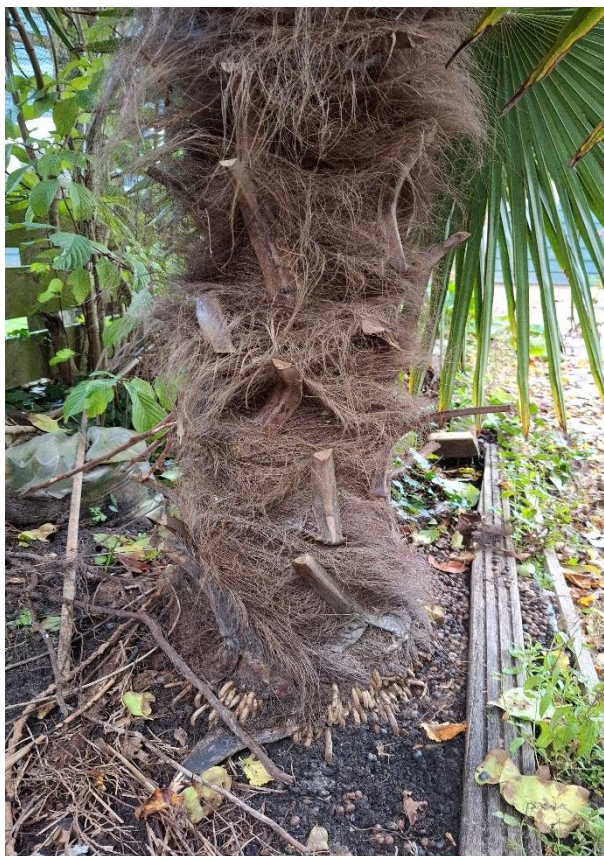
Boom 3 - afbeelding 1

| Kenmerken situatie | Overlast door palmbladen over de erfgrans |

Boom 3 t/m 6. Vellen (vergunningsplichtig). De bomen veroorzaken overlast doordat de palmbladen over de erfgrs met de burens komen. Dit euvel kan door middel van snoei worden opgelost. Problematisch aan de boomsoort is echter, dat ze veel water en voedingselementen uit de bodem onttrekt en terwijl er nauwelijks ecosysteemdiensten worden terug geleverd. Het bodemleven in de omgeving van de bomen wordt daardoor geruïneerd. De Chinese waaierplant is een exoot die buiten Europa als invasief wordt bestreden. Daarom adviseren wij om deze bomen te kappen.

| Werkzaamheden | Vellen met stobbefrezen |

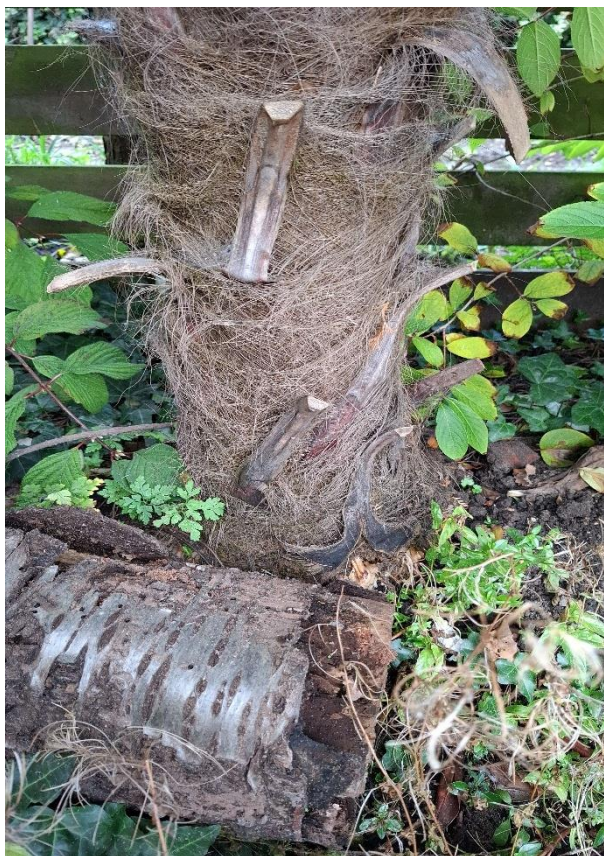
Boom 4 - afbeelding 1

| Kenmerken situatie | Overlast door palmbladen over de erfgrens |

| Werkzaamheden | Vellen met stobbefrezen |

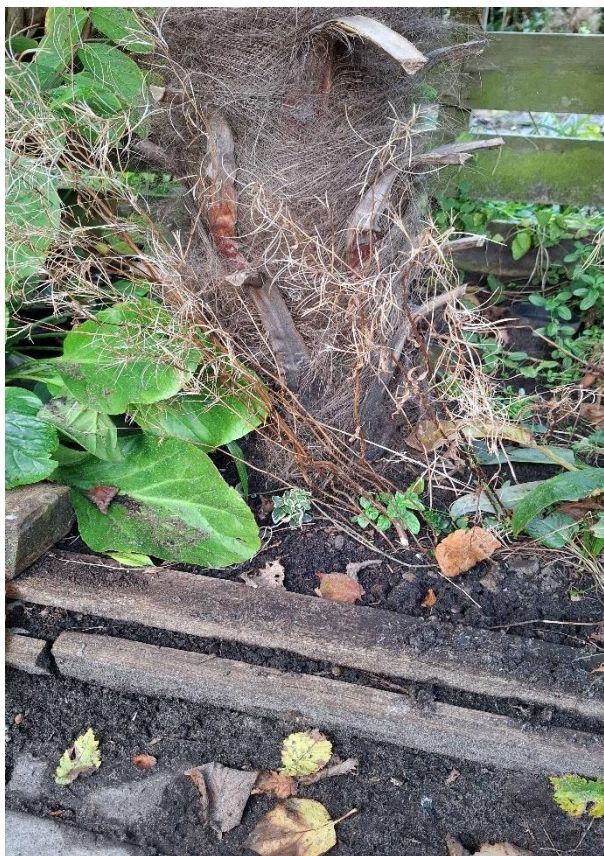
Boom 5 - afbeelding 1

| Kenmerken situatie | Overlast door palmbladen over de erfgrens |

| Werkzaamheden | Vellen met stobbefrezen |

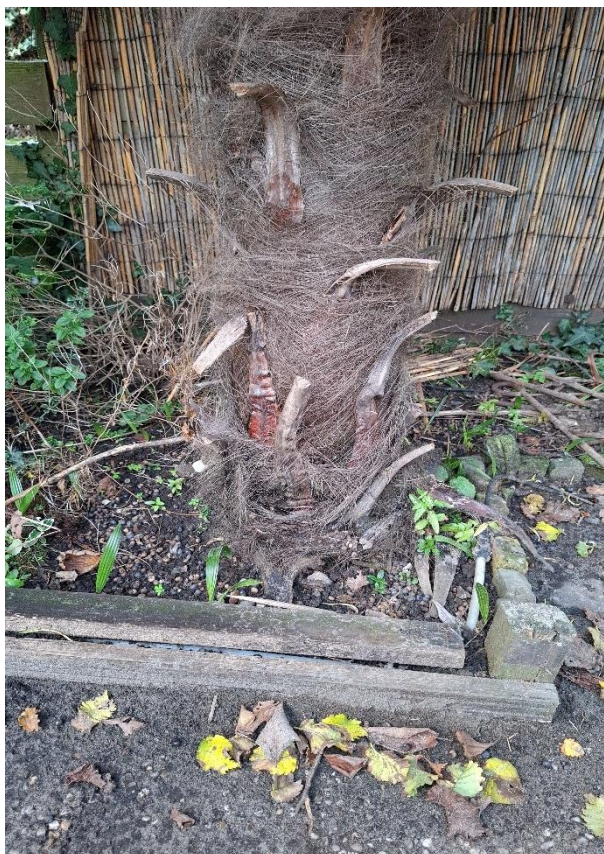
Boom 6 - afbeelding 1

| Kenmerken situatie | Overlast door palmbladen over de erfgrens |

| Werkzaamheden | Vellen met stobbefrezen |

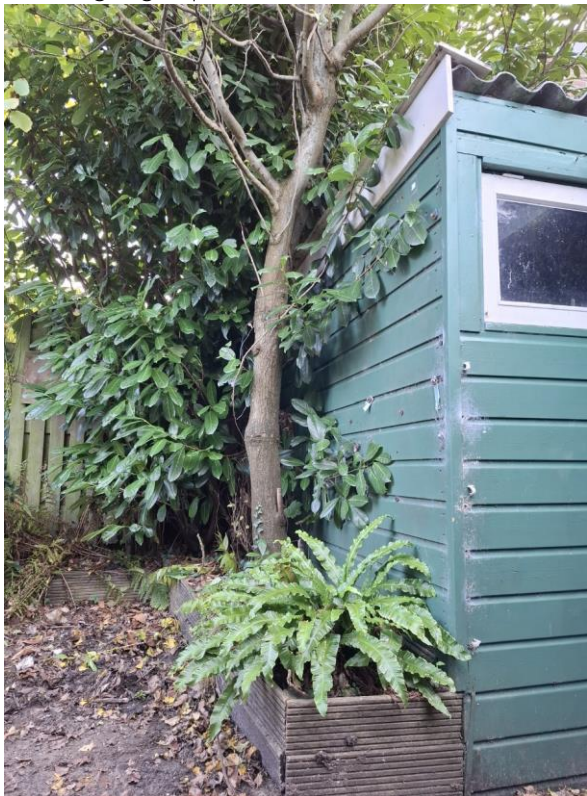
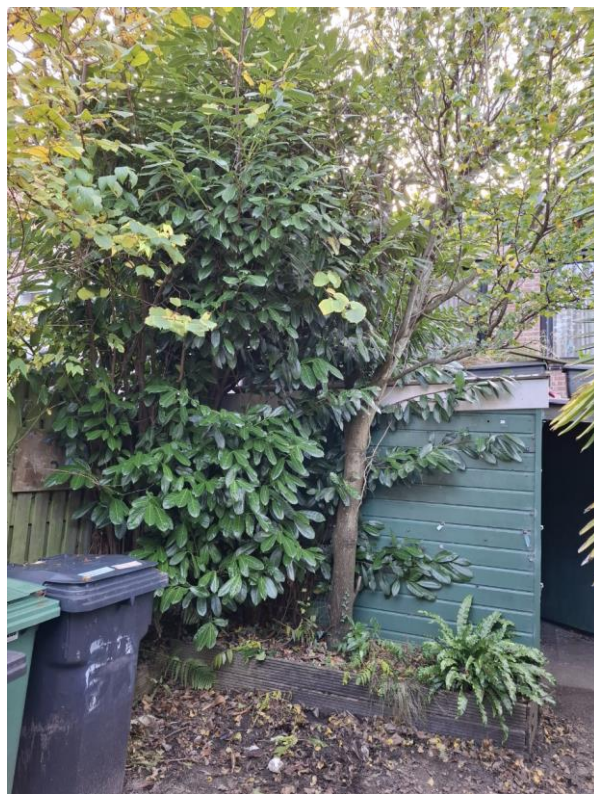
Zelfaangelegde plantenbak

Herplant. We adviseren de zelfgebouwde plantvakken te verwijderen en een geschikte groeiplaats aan te leggen voor een heester met geurende bloemen zoals de *Syringa vulgaris* 'Mme Lemoine', een bloeiende boom met bessen zoals de *Sorbus* 'Dodong' (2 stuks), en bomen met bloesems en vruchten, zoals de *Pyrus calleryana* 'Chanticleer' en de *Malus* 'Evereste'.
