Schaderisicoanalyse

Kadeversterking A5H

Project : Schaderisicoanalyse – Kadeversterking A5H

Datum : 19-01-2023

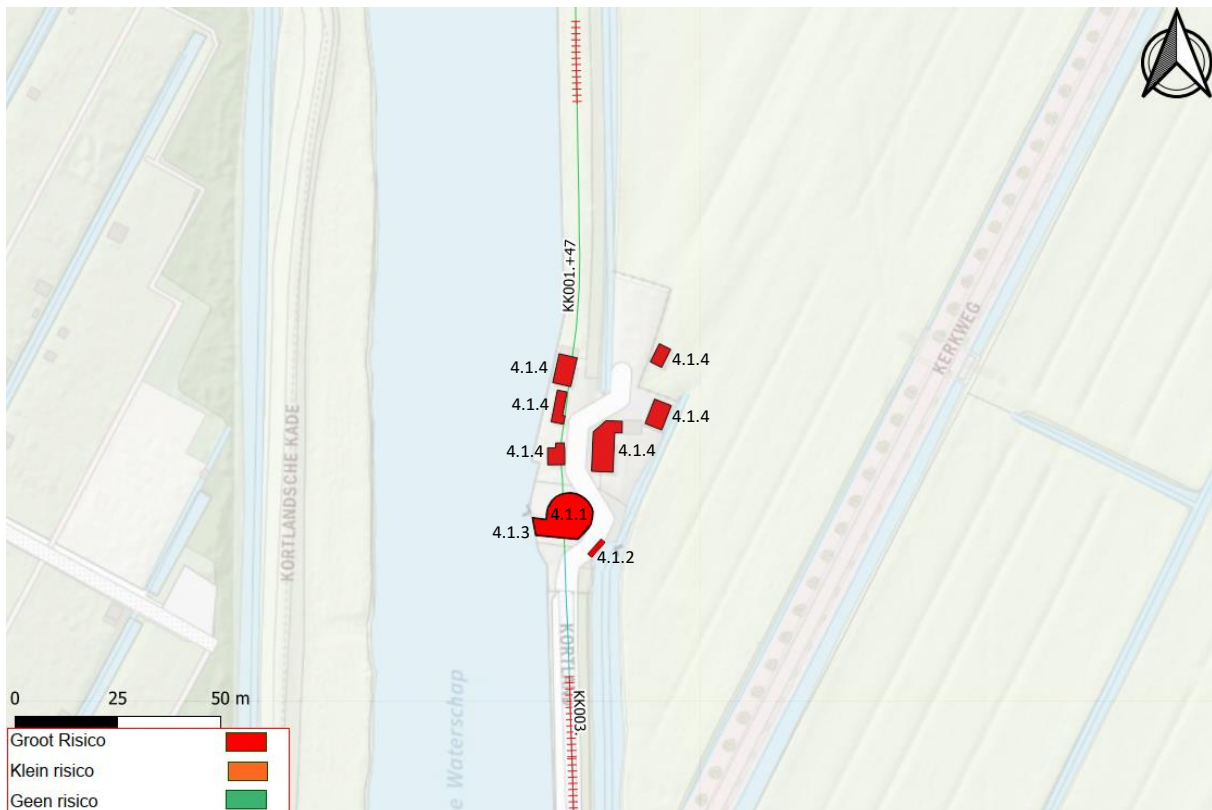
4.1 Kortland 36 te Alblasserdam

4.1.1 Molen Kortland 36 te Alblasserdam		Groot risico	
Bouwjaar:	1900	Monument	Ja
Afstand tot dijk	Ligt in / voor de dijk	SBR-A	Cat.2 gevoelig
Type fundering	Tekeningen niet gevonden	Type draagconstructie	Tekeningen niet gevonden
Visuele opname	Grote scheurvorming >3 scheuren zichtbaar vanaf de openbare weg		
Bodemgesteldheid	Veen en klei t/m 11 meter, tweede dragende grondlaag op 14 meter.		
Risico op negatieve kleef	Wel een risico

4.1.2 Duiker t.h.v. Kortland 36		Groot risico	
Bouwjaar:	Onbekend	Monument	Onbekend
Afstand tot dijk	In de dijk	SBR-A	Onbekend
Type fundering	Onbekend	Type draagconstructie	Onbekend
Visuele opname	Geen scheurvorming zichtbaar vanaf de openbare weg		
Bodemgesteldheid	Veen en klei t/m 11 meter, tweede dragende grondlaag op 14 meter.		
Risico op negatieve kleef	Wel een risico

4.1.3 Gemaal t.h.v. Kortland 36		Groot risico	
Bouwjaar:	1900	Monument	Ja
Afstand tot dijk	Ligt in / voor de dijk	SBR-A	Cat. 2 gevoelig
Type fundering	Onbekend	Type draagconstructie	Onbekend
Visuele opname	Grote scheurvorming >3 scheuren zichtbaar vanaf de openbare weg		
Bodemgesteldheid	Veen en klei t/m 11 meter, tweede dragende grondlaag op 14 meter.		
Risico op negatieve kleef	Wel een risico

4.1.4 Zes bijgebouwen t.h.v. Kortland 36		Groot risico	
Bouwjaar:	1900	Monument	Ja
Afstand tot dijk	Ligt in / voor de dijk	SBR-A	Cat. 2 gevoelig
Type fundering	Onbekend	Type draagconstructie	Onbekend
Visuele opname	-		
Bodemgesteldheid	Veen en klei t/m 11 meter, tweede dragende grondlaag op 14 meter.		
Risico op negatieve kleef	Wel een risico

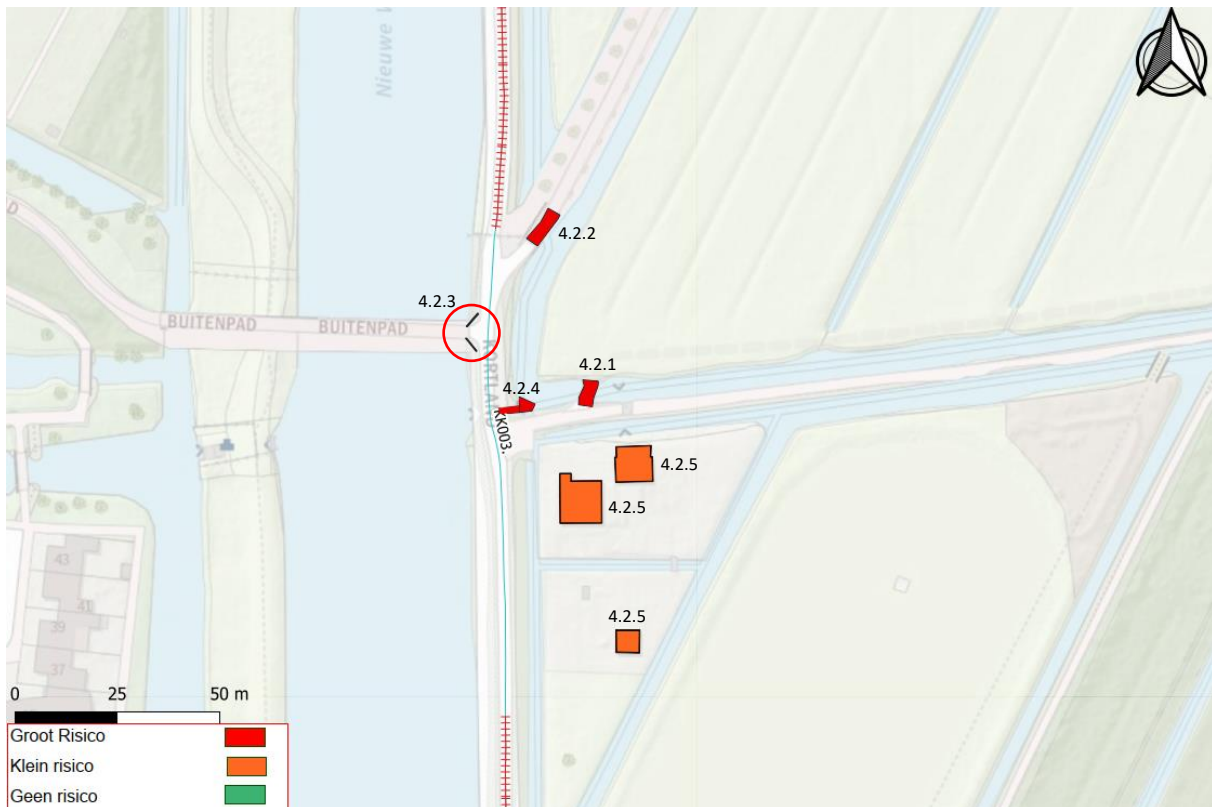
4.2 Kortland 38 te Alblasserdam

4.2.1 Brug 1 t.h.v. Kortland 38		Groot risico	
Bouwjaar:	Onbekend	Monument	Nee
Afstand tot dijk	In de dijk	SBR-A	Cat. 1 normaal
Type fundering	Onbekend	Type draagconstructie	Betonconstructie
Visuele opname	Geen scheurvorming zichtbaar vanaf de openbare weg		
Bodemgesteldheid	Veen en klei t/m 11 meter.		
Risico op negatieve kleeft	Wel een risico

4.2.2 Brug 2 t.h.v. Kortland 38		Groot risico	
Bouwjaar:	Onbekend	Monument	Nee
Afstand tot dijk	In de dijk	SBR-A	Cat. 1 normaal
Type fundering	Onbekend	Type draagconstructie	Betonconstructie
Visuele opname	Geen scheurvorming zichtbaar vanaf de openbare weg		
Bodemgesteldheid	Veen en klei t/m 11 meter.		
Risico op negatieve kleeft	Wel een risico

4.2.3 Brug 3 t.h.v. Kortland 38		Groot risico	
Bouwjaar:	Onbekend	Monument	Nee
Afstand tot dijk	In de dijk	SBR-A	Cat. 1 normaal
Type fundering	Onbekend	Type draagconstructie	Houtconstructie
Visuele opname	Geen scheurvorming zichtbaar vanaf de openbare weg		
Bodemgesteldheid	Veen en klei t/m 11 meter.		
Risico op negatieve kleeft	Wel een risico

4.2.4 Gemaal t.h.v. Kortland 38		Groot risico	
Bouwjaar:	Onbekend	Monument	Nee
Afstand tot dijk	In de dijk	SBR-A	Cat. 1 normaal
Type fundering	Onbekend	Type draagconstructie	Onbekend
Visuele opname	Geen scheurvorming zichtbaar vanaf de openbare weg		
Bodemgesteldheid	Veen en klei t/m 11 meter.		
Risico op negatieve kleeft	Wel een risico

4.2.5 Woning Kortland 38 te Alblaserdam (Incl. twee bijgebouwen).		Risico	
Bouwjaar:	1988	Monument	Nee
Afstand tot dijk	12 meter	SBR-A	Cat. 2
Type fundering	Tekeningen niet gevonden	Type draagconstructie	Tekeningen niet gevonden
Visuele opname	Geen scheurvorming zichtbaar vanaf de openbare weg		
Bodemgesteldheid	Veen en klei t/m 11 meter.		
Risico op negatieve kleeft	Wel een risico

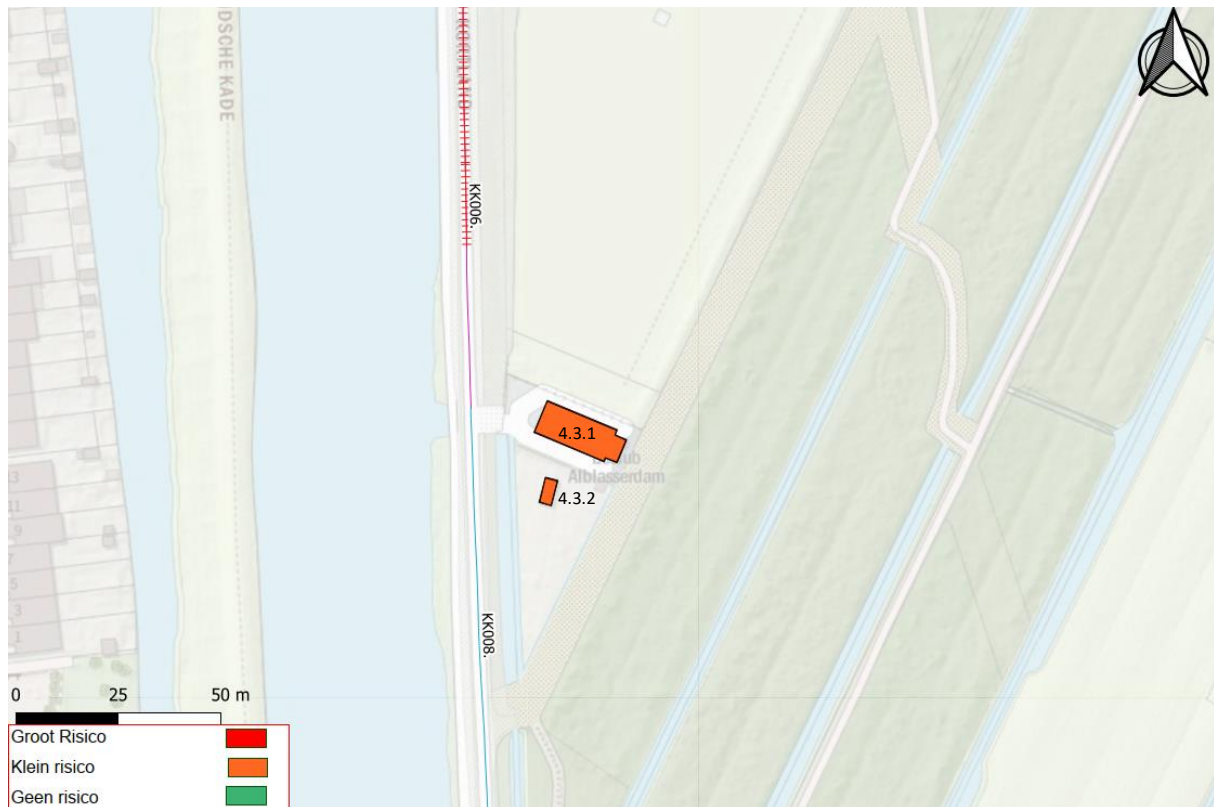
4.3 Kortland 38a te Alblasserdam

4.3.1 IJsclub Kortland 38 a te Alblasserdam		Risico	
Bouwjaar:	1996	Monument	Nee
Afstand tot dijk	16 meter	SBR-A	Cat. 2 normaal
Type fundering	Houten palen met betonnen oplangers	Type draagconstructie	Spouwmuur
Visuele opname	Geen scheurvorming zichtbaar vanaf de openbare weg		
Bodemgesteldheid	Veen en klei t/m 11 meter.		
Risico op negatieve kleef	Wel een risico

4.3.2 Bijgebouw t.h.v. Kortland 38 a te Alblasserdam		Risico	
Bouwjaar:	1996	Monument	Nee
Afstand tot dijk	16 meter	SBR-A	Cat. 2 normaal
Type fundering	Houten palen met betonnen oplangers	Type draagconstructie	Spouwmuur
Visuele opname	Geen scheurvorming zichtbaar vanaf de openbare weg		
Bodemgesteldheid	Veen en klei t/m 11 meter.		
Risico op negatieve kleef	Wel een risico

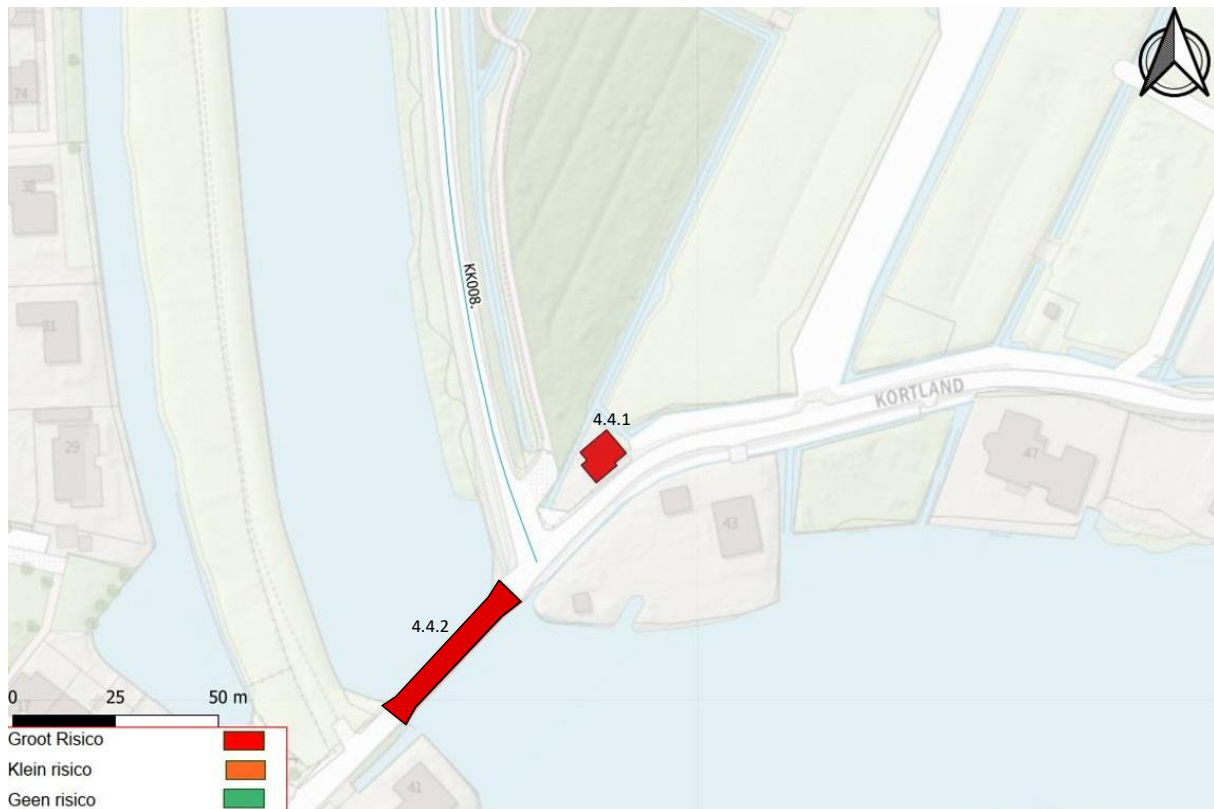
4.4 Kortland 40 te Alblasserdam

4.4.1 Woning Kortland 40 te Alblasserdam		Groot risico	
Bouwjaar:	1935	Monument	Nee
Afstand tot dijk	12 meter	SBR-A	Cat. 2 normaal
Type fundering	Tekeningen niet gevonden	Type draagconstructie	Tekeningen niet gevonden
Visuele opname	Lichte scheurvorming <3 scheuren zichtbaar vanaf de openbare weg		
Bodemgesteldheid	Veen en klei t/m 13 meter.		
Risico op negatieve kleeft	Wel een risico

4.4.2 Brug Kortland te Alblasserdam		Groot risico	
Bouwjaar:	Ca. 2011	Monument	Nee
Afstand tot dijk	10 meter	SBR-A	Cat. 1
Type fundering	Betonnen draagconstructie	Type draagconstructie	Betonnen draagconstructie
Visuele opname	Geen scheuren zichtbaar vanaf de openbare weg		
Bodemgesteldheid	Veen en klei t/m 13 meter.		
Risico op negatieve kleeft	Wel een risico

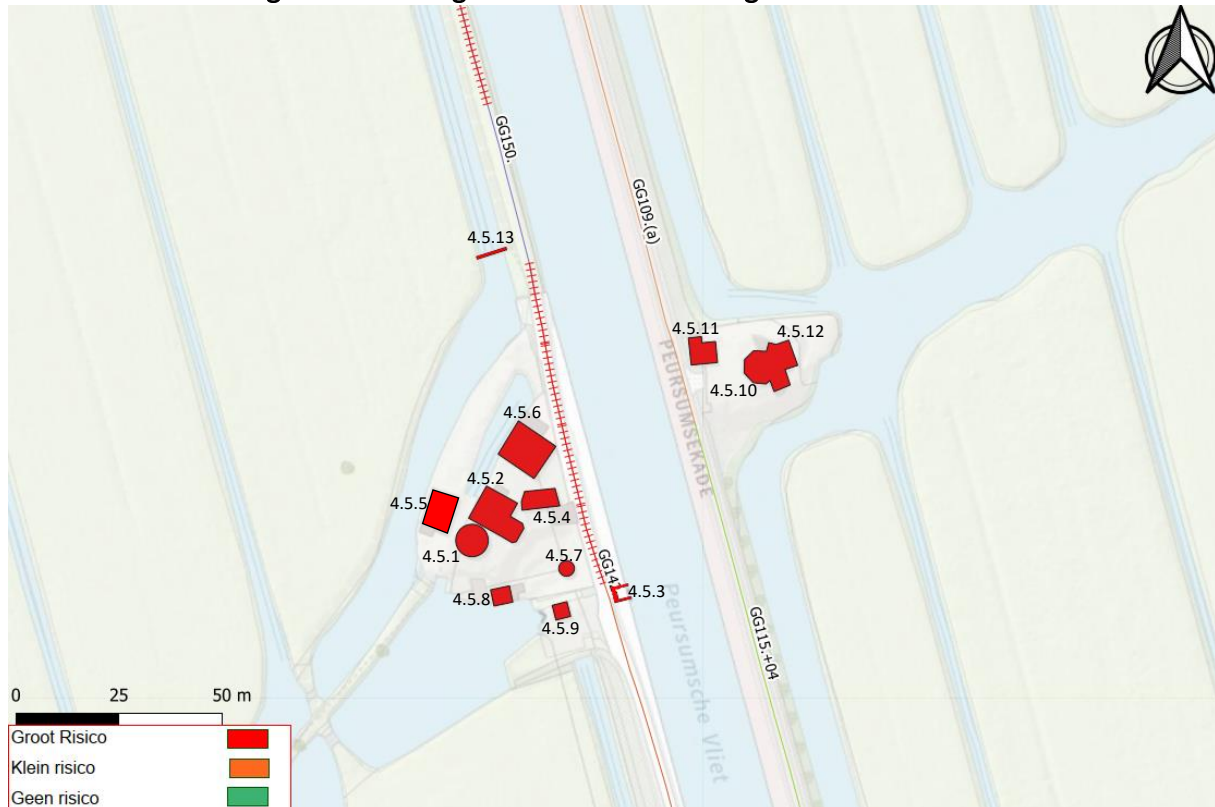
4.5 Peursumseweg 1 en Hoefweg Oost 1 te Giessenburg

4.5.1 Gemaal Hoefweg Oost 1 te Giessenburg		Groot risico	
Bouwjaar:	1950	Monument	Nee
Afstand tot dijk	In de dijk	SBR-A	Cat. 2 onbekend
Type fundering	Onbekend	Type draagconstructie	Massieve muren metselwerk
Visuele opname	Geen scheurvorming zichtbaar vanaf de openbare weg		
Bodemgesteldheid	Tweede dragende grondlaag bevindt zich op 10 meter diepte.		
Risico op negatieve kleeft	Wel een risico

4.5.2 Aanbouw gemaal Hoefweg Oost 1 te Giessenburg		Groot risico	
Bouwjaar:	1962	Monument	Nee
Afstand tot dijk	Bijgebouwen aan dijk	SBR-A	Cat. 2
Type fundering	Houten palen met betonnen oplangers	Type draagconstructie	Spouwmuur
Visuele opname	Geen scheurvorming zichtbaar vanaf de openbare weg		
Bodemgesteldheid	Tweede dragende grondlaag bevindt zich op 10 meter diepte.		
Risico op negatieve kleeft	Wel een risico

4.5.3 Duiker t.h.v. Hoefweg Oost 1 te Alblasterdam		Groot risico	
Bouwjaar:	Onbekend	Monument	Nee
Afstand tot dijk	In de dijk	SBR-A	Cat. 1 normaal
Type fundering	Onbekend	Type draagconstructie	Onbekend
Visuele opname	Geen scheurvorming zichtbaar vanaf de openbare weg		
Bodemgesteldheid	Tweede dragende grondlaag bevindt zich op 11 meter diepte.		
Risico op negatieve kleeft	Wel een risico

4.5.10 Gemaal Peursumseweg 1 te Giessenburg		Groot risico	
Bouwjaar:	1851	Monument	Nee
Afstand tot dijk	11 meter	SBR-A	Cat. 2 normaal
Type fundering	Onbekend	Type draagconstructie	Massieve muren metselwerk
Visuele opname	Geen scheurvorming zichtbaar vanaf de openbare weg		
Bodemgesteldheid	Tweede dragende grondlaag bevindt zich op 11 meter diepte.		
Risico op negatieve kleeft	Wel een risico

4.5.11 Schuur Peursumseweg 1 te Giessenburg		Groot risico	
Bouwjaar:	1930	Monument	Nee
Afstand tot dijk	<1 meter	SBR-A	Niet zichtbaar
Type fundering	Tekeningen niet gevonden	Type draagconstructie	Tekeningen niet gevonden
Visuele opname	Geen scheurvorming zichtbaar vanaf de openbare weg		
Bodemgesteldheid	Tweede dragende grondlaag bevindt zich op 11 meter diepte.		
Risico op negatieve kleeft	Wel een risico

4.5.12 Aanbouw Peursumseweg 1 te Giessenburg		Groot risico	
Bouwjaar:	1851	Monument	Nee
Afstand tot dijk	12 meter	SBR-A	Cat. 2 normaal
Type fundering	Houten palen met betonnen funderingsbalken	Type draagconstructie	Spouwmuur
Visuele opname	Geen scheurvorming zichtbaar vanaf de openbare weg		
Bodemgesteldheid	Tweede dragende grondlaag bevindt zich op 11 meter diepte.		
Risico op negatieve kleeft	Wel een risico

4.5.13 (Loop)brug t.h.v. Hoefweg Oost 1 te Alblasterdam		Groot risico	
Bouwjaar:	Onbekend	Monument	Nee
Afstand tot dijk	In de dijk	SBR-A	Cat. 2 onbekend
Type fundering	Onbekend	Type draagconstructie	Onbekend
Visuele opname	Onbekend		
Bodemgesteldheid	Tweede dragende grondlaag bevindt zich op 10 meter diepte.		
Risico op negatieve kleeft	Wel een risico

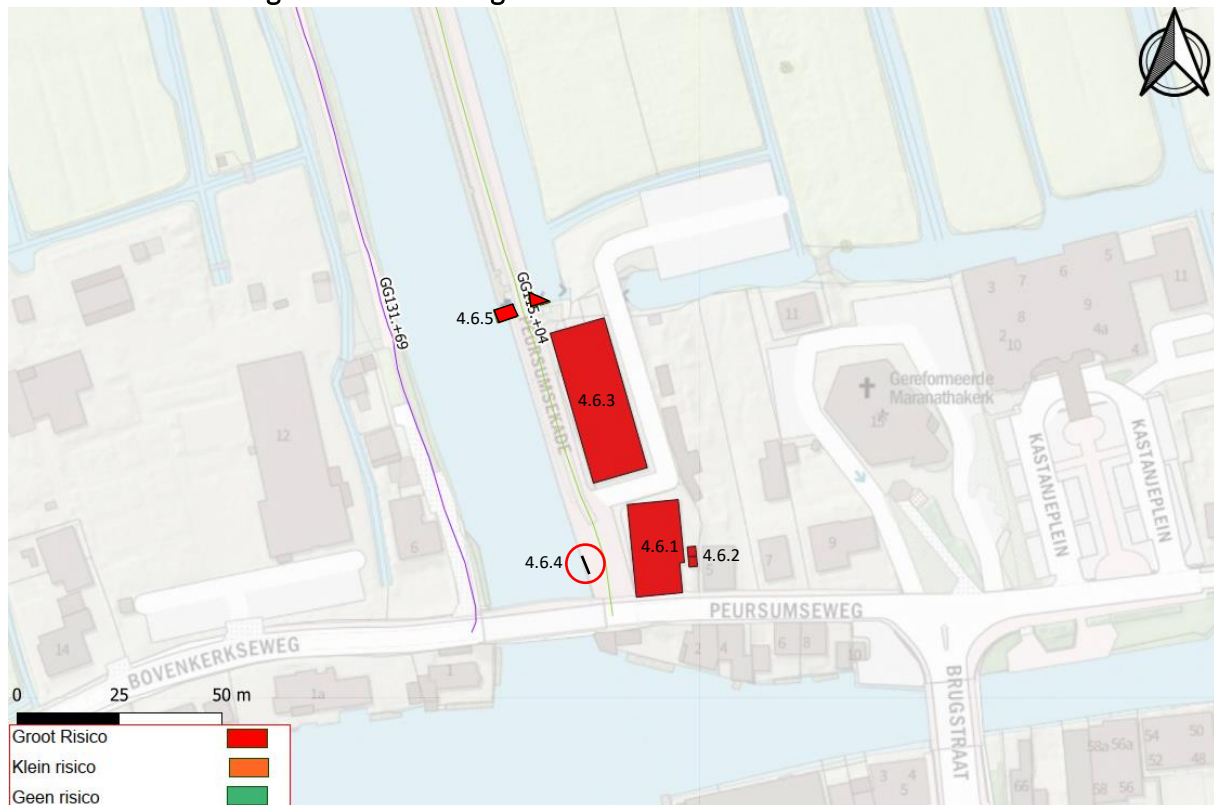
4.6 Peursumseweg 3 te Giessenburg

4.6.1 Woningen Peursumseweg 3 - 3D te Giessenburg		Groot risico	
Bouwjaar:	1930	Monument	Nee
Afstand tot dijk	3 meter	SBR-A	Cat. 2 normaal
Type fundering	Houten palen met beton oplangers	Type draagconstructie	Spouwmuur
Visuele opname	Lichte scheurvorming <3 scheuren zichtbaar vanaf de openbare weg		
Bodemgesteldheid	Tweede dragende grondlaag bevindt zich op 9 meter diepte.		
Risico op negatieve kleeft	Wel een risico

4.6.2 Schuur Peursumseweg 3 - 3D te Giessenburg		Groot risico	
Bouwjaar:	1930	Monument	Nee
Afstand tot dijk	3 meter	SBR-A	Cat. 2 normaal
Type fundering	Op staal	Type draagconstructie	Houtconstructie
Visuele opname	Lichte scheurvorming <3 scheuren zichtbaar vanaf de openbare weg		
Bodemgesteldheid	Tweede dragende grondlaag bevindt zich op 9 meter diepte.		
Risico op negatieve kleeft	Wel een risico

4.6.3 Woningen Peursumseweg 3 E - 3N te Giessenburg		Groot risico	
Bouwjaar:	2013	Monument	Nee
Afstand tot dijk	2 meter	SBR-A	Cat. 2 normaal
Type fundering	Gefundeerd op betonnen palen	Type draagconstructie	Spouwmuur
Visuele opname	Geen scheurvorming zichtbaar vanaf de openbare weg		
Bodemgesteldheid	Tweede dragende grondlaag bevindt zich op 10 meter diepte.		
Risico op negatieve kleef	Wel een risico

4.6.4 Steiger Peursumseweg 3 – 3 D		Groot risico	
Bouwjaar:	1930	Monument	Nee
Afstand tot dijk	Ligt in / voor de dijk	SBR-A	Cat. 1 normaal
Type fundering	Houten palen met beton oplangers Uitbouw gefundeerd op staal	Type draagconstructie	Spouwmuur
Visuele opname	Geen scheurvorming zichtbaar vanaf de openbare weg		
Bodemgesteldheid	Tweede dragende grondlaag bevindt zich op 10 meter diepte.		
Risico op negatieve kleef	Wel een risico

4.6.5 Gemaal t.h.v. Peursumseweg 3E-3N		Groot risico	
Bouwjaar:	2000	Monument	Nee
Afstand tot dijk	In de dijk	SBR-A	Cat. 1 normaal
Type fundering	Houten palen met betonnen vloer	Type draagconstructie	Gewapend beton
Visuele opname	Geen scheurvorming zichtbaar vanaf de openbare weg		
Bodemgesteldheid	Tweede dragende grondlaag bevindt zich op 10 meter diepte.		
Risico op negatieve kleef	Wel een risico

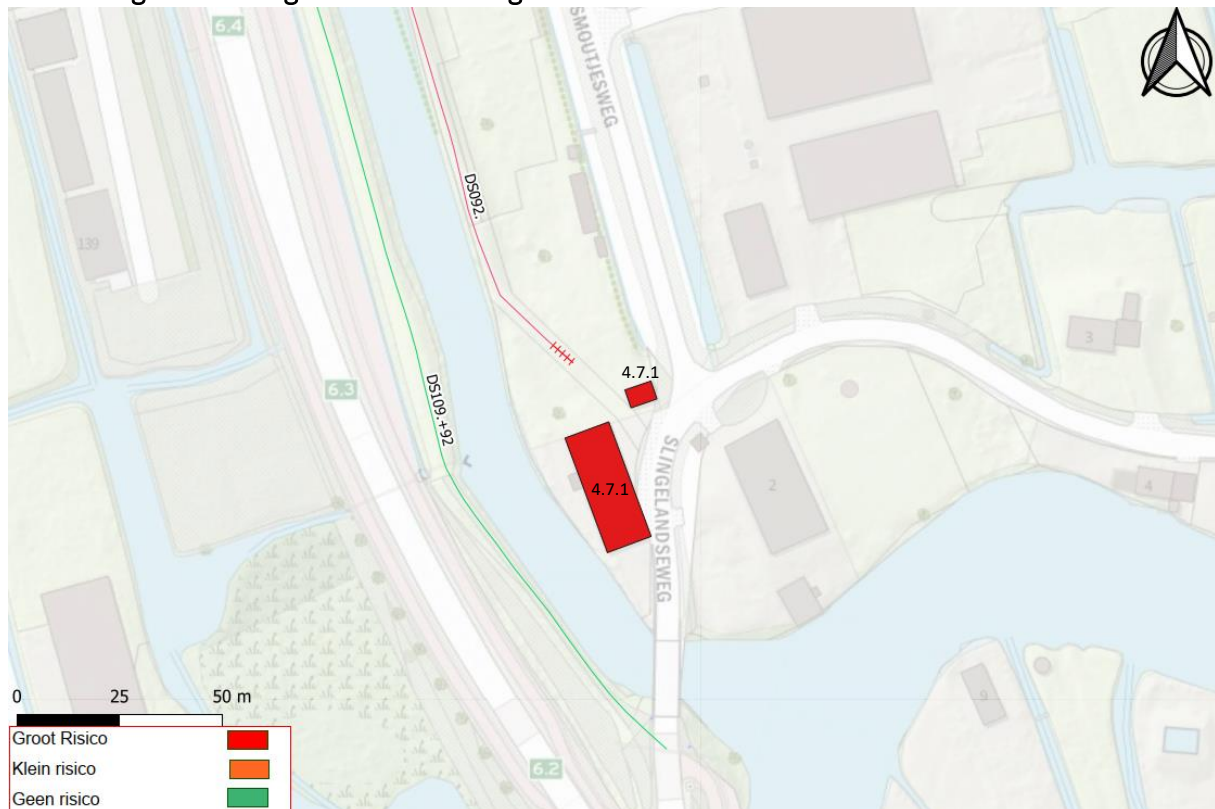
4.7 Slingelandseweg 1 te Giessenburg

4.7.1 Woning Slingelandseweg 1 te Giessenburg (Incl. bijgebouw)		Groot risico	
Bouwjaar:	1860	Monument	Nee
Afstand tot dijk	Ligt in / voor de dijk	SBR-A	Cat. 2 gevoelig
Type fundering	Op staal	Type draagconstructie	Dragen metselwerk
Visuele opname	Grote scheurvorming >3 scheuren zichtbaar vanaf de openbare weg		
Bodemgesteldheid	Tweede dragende grondlaag bevindt zich op 12 meter diepte.		
Risico op negatieve kleef	Wel een risico

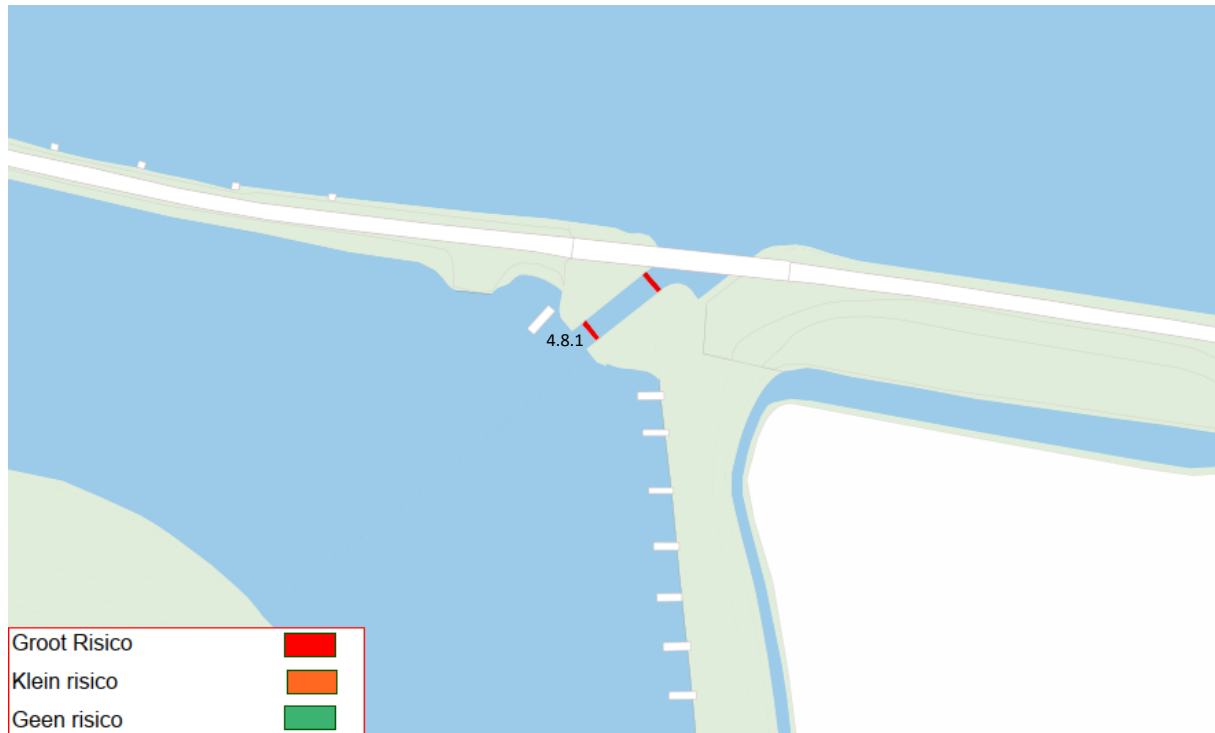
4.8 Sluis Middelkade te Alblasserdam

4.8.1 Sluis Middelkade te Alblasserdam		Groot risico	
Bouwjaar:	Onbekend	Monument	Nee
Afstand tot dijk	In de dijk	SBR-A	Cat. 1 normaal
Type fundering	Onbekend	Type draagconstructie	Staalconstructie
Visuele opname	Geen scheurvorming zichtbaar vanaf de openbare weg		
Bodemgesteldheid	Onbekend		
Risico op negatieve kleeft	Wel een risico

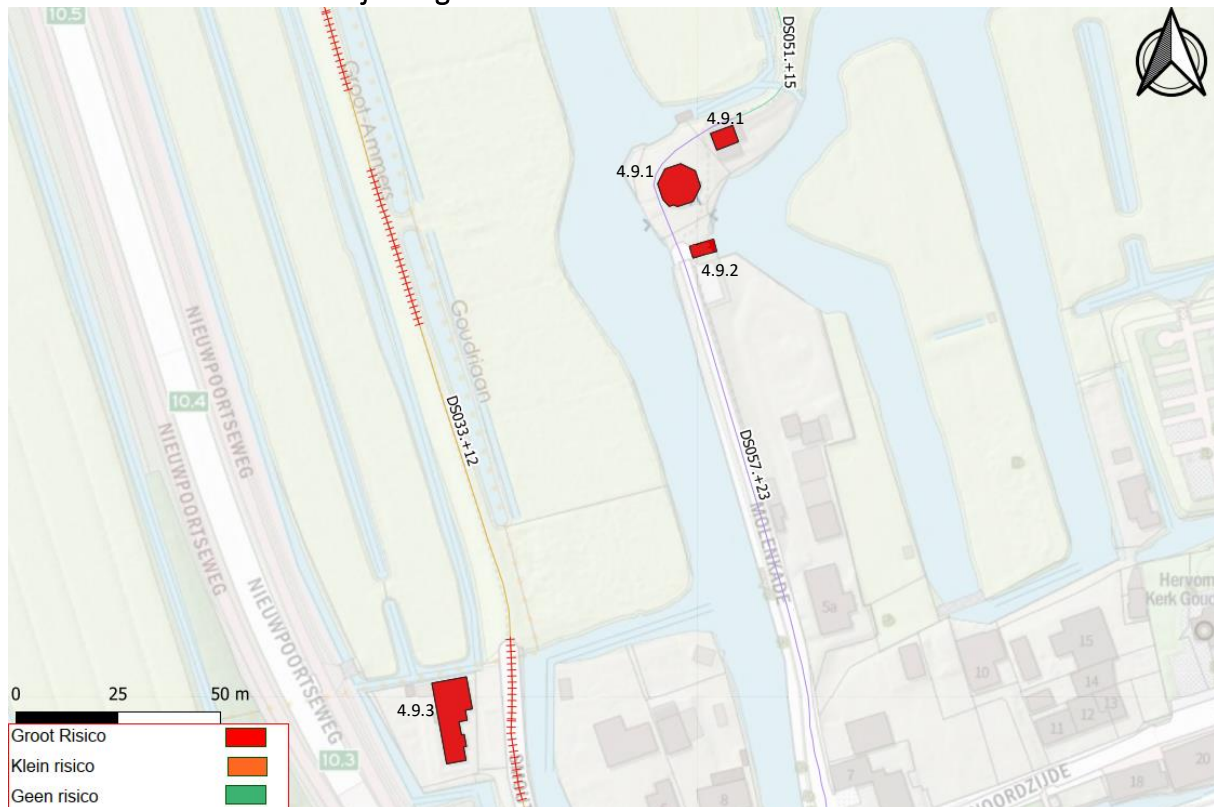
4.9 Molenkade en Smoutjesweg te Goudriaan

4.9.1 Woning Molenkade 5 te Goudriaan (Incl. bijgebouw)		Groot risico	
Bouwjaar:	1985	Monument	Nee
Afstand tot dijk	Ligt in / voor de dijk	SBR-A	Cat. 1 normaal
Type fundering	Poeren	Type draagconstructie	Houtconstructie
Visuele opname	Geen scheurvorming zichtbaar vanaf de openbare weg		
Bodemgesteldheid	Tweede dragende grondlaag bevindt zich op 10 meter diepte.		
Risico op negatieve kleeft	Wel een risico

4.9.2 Woning Molenkade 5b te Goudriaan		Groot risico	
Bouwjaar:	1985	Monument	Nee
Afstand tot dijk	Ligt in / voor de dijk	SBR-A	Cat. 1 normaal
Type fundering	Poeren	Type draagconstructie	Houtconstructie
Visuele opname	Geen scheurvorming zichtbaar vanaf de openbare weg		
Bodemgesteldheid	Tweede dragende grondlaag bevindt zich op 10 meter diepte.		
Risico op negatieve kleeft	Wel een risico

4.9.3 Woning Smoutjesweg 2 te Goudriaan		Groot risico	
Bouwjaar:	1900	Monument	Nee
Afstand tot dijk	8 meter	SBR-A	Cat. 2 normaal
Type fundering	Poeren	Type draagconstructie	Spouwmuur
Visuele opname	Geen scheurvorming zichtbaar vanaf de openbare weg		
Bodemgesteldheid	Tweede dragende grondlaag bevindt zich op 10 meter diepte.		
Risico op negatieve kleeft	Wel een risico

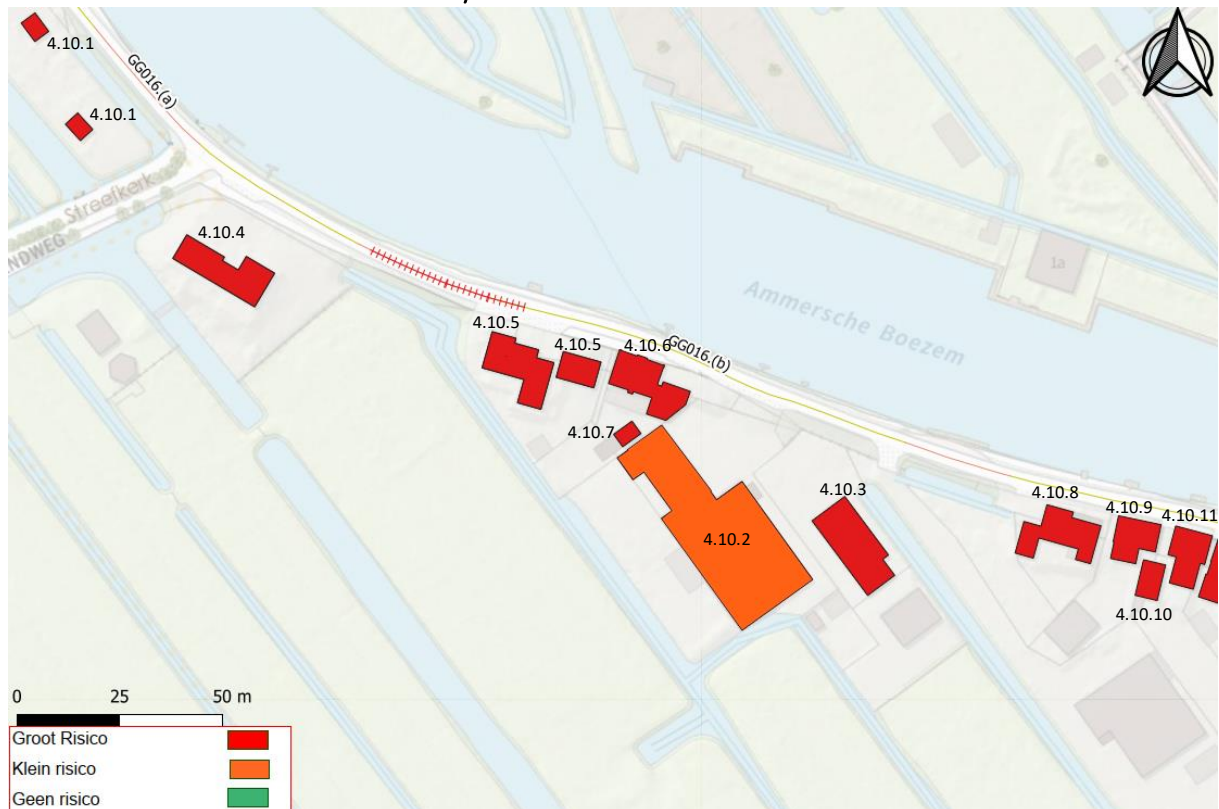
4.10 Sluis 53 en Ammerse kade 1 t/m 6 te Groot-Ammers

4.10.1 Schuren Sluis 53 te Groot-Ammers		Groot risico	
Bouwjaar:	1975	Monument	Nee
Afstand tot dijk	8 meter	SBR-A	Cat. 2 normaal
Type fundering	Houten palen met beton oplangers	Type draagconstructie	Spouwmuur
Visuele opname	Geen scheurvorming zichtbaar vanaf de openbare weg		
Bodemgesteldheid	Tweede dragende grondlaag bevindt zich op 11 meter diepte.		
Risico op negatieve kleeft	Wel een risico

4.10.2 Bedrijfspannend Ammerse Kade 3a te Groot-Ammers		Risico	
Bouwjaar:	1966	Monument	Nee
Afstand tot dijk	23,5 meter	SBR-A	Cat. 2 gevoelig
Type fundering	Op staal	Type draagconstructie	Spouwmuur
Visuele opname	Grote scheurvorming >3 scheuren zichtbaar vanaf de openbare weg		
Bodemgesteldheid	Eerste dragende grondlaag bevindt zich op 9 meter diepte.		
Risico op negatieve kleeft	Wel een risico

4.10.3 Woning Ammerse Kade 3c te Groot-Ammers		Groot risico	
Bouwjaar:	2001	Monument	Nee
Afstand tot dijk	14 meter	SBR-A	Cat. 2 gevoelig
Type fundering	Betonpalen	Type draagconstructie	Staalconstructie
Visuele opname	Grote scheurvorming >3 scheuren zichtbaar vanaf de openbare weg		
Bodemgesteldheid	Eerste dragende grondlaag bevindt zich op 10 meter diepte.		
Risico op negatieve kleeft	Wel een risico

4.10.4 Woning Ammerse Kade 1 te Groot-Ammers		Groot risico	
Bouwjaar:	1984	Monument	Nee
Afstand tot dijk	13,6 meter	SBR-A	Cat. 2 normaal
Type fundering	Betonpalen	Type draagconstructie	Spouwmuur
Visuele opname	Geen scheurvorming zichtbaar vanaf de openbare weg		
Bodemgesteldheid	Tweede dragende grondlaag bevindt zich op 11,5 meter diepte.		
Risico op negatieve kleeft	Wel een risico

4.10.5 Woning Ammerse Kade 2 te Groot-Ammers		Groot risico	
Bouwjaar:	1970	Monument	Nee
Afstand tot dijk	4,4 meter	SBR-A	Cat. 2 normaal
Type fundering	Houten palen met beton oplangers	Type draagconstructie	Spouwmuur
Visuele opname	Geen scheurvorming zichtbaar vanaf de openbare weg		
Bodemgesteldheid	Tweede dragende grondlaag bevindt zich op 12 meter diepte.		
Risico op negatieve kleeft	Wel een risico

4.10.6 Woning Ammerse Kade 3 te Groot-Ammers		Groot risico	
Bouwjaar:	2016	Monument	Nee
Afstand tot dijk	2 meter	SBR-A	Cat. 2 normaal
Type fundering	Houten palen met beton oplangers	Type draagconstructie	Spouwmuur
Visuele opname	Geen scheurvorming zichtbaar vanaf de openbare weg		
Bodemgesteldheid	Tweede dragende grondlaag bevindt zich op 12 meter diepte.		
Risico op negatieve kleeft	Wel een risico

4.10.7 Bijgebouw Ammerse Kade 3 te Groot-Ammers		Groot risico	
Bouwjaar:	2016	Monument	Nee
Afstand tot dijk	2 meter	SBR-A	Cat. 2 normaal
Type fundering	Op staal	Type draagconstructie	Spouwmuur
Visuele opname	Geen scheurvorming zichtbaar vanaf de openbare weg		
Bodemgesteldheid	Tweede dragende grondlaag bevindt zich op 12 meter diepte.		
Risico op negatieve kleeft	Wel een risico

4.10.8 Woning Ammerse Kade 4 te Groot-Ammers		Groot risico	
Bouwjaar:	1976	Monument	Nee
Afstand tot dijk	2,6 meter	SBR-A	Cat. 2 normaal
Type fundering	Houten palen met beton oplangers	Type draagconstructie	Spouwmuur
Visuele opname	Lichte scheurvorming <3 scheuren zichtbaar vanaf de openbare weg		
Bodemgesteldheid	Tweede dragende grondlaag bevindt zich op 12 meter diepte.		
Risico op negatieve kleeft	Wel een risico

4.10.9 Woning Ammerse Kade 5 te Groot-Ammers		Groot risico	
Bouwjaar:	2000	Monument	Nee
Afstand tot dijk	1,4 meter	SBR-A	Cat. 2 normaal
Type fundering	Betonpalen	Type draagconstructie	Kalkzandsteen spouwmuur
Visuele opname	Geen scheurvorming zichtbaar vanaf de openbare weg		
Bodemgesteldheid	Tweede dragende grondlaag bevindt zich op 12 meter diepte.		
Risico op negatieve kleeft	Wel een risico

4.10.10 Schuur Ammerse Kade 5 te Groot-Ammers		Groot risico	
Bouwjaar:	2005	Monument	Nee
Afstand tot dijk	1,4 meter	SBR-A	Cat. 2 normaal
Type fundering	Op staal	Type draagconstructie	Houtconstructie
Visuele opname	Geen scheurvorming zichtbaar vanaf de openbare weg		
Bodemgesteldheid	Tweede dragende grondlaag bevindt zich op 12 meter diepte.		
Risico op negatieve kleeft	Wel een risico

4.10.11 Woning Ammerse Kade 6 te Groot-Ammers		Groot risico	
Bouwjaar:	1995	Monument	Nee
Afstand tot dijk	1,7 meter	SBR-A	Cat. 2 normaal
Type fundering	Houten palen met beton oplangers	Type draagconstructie	Kalkzandsteen spouwmuur
Visuele opname	Geen scheurvorming zichtbaar vanaf de openbare weg		
Bodemgesteldheid	Tweede dragende grondlaag bevindt zich op 12 meter diepte.		
Risico op negatieve kleef	Wel een risico

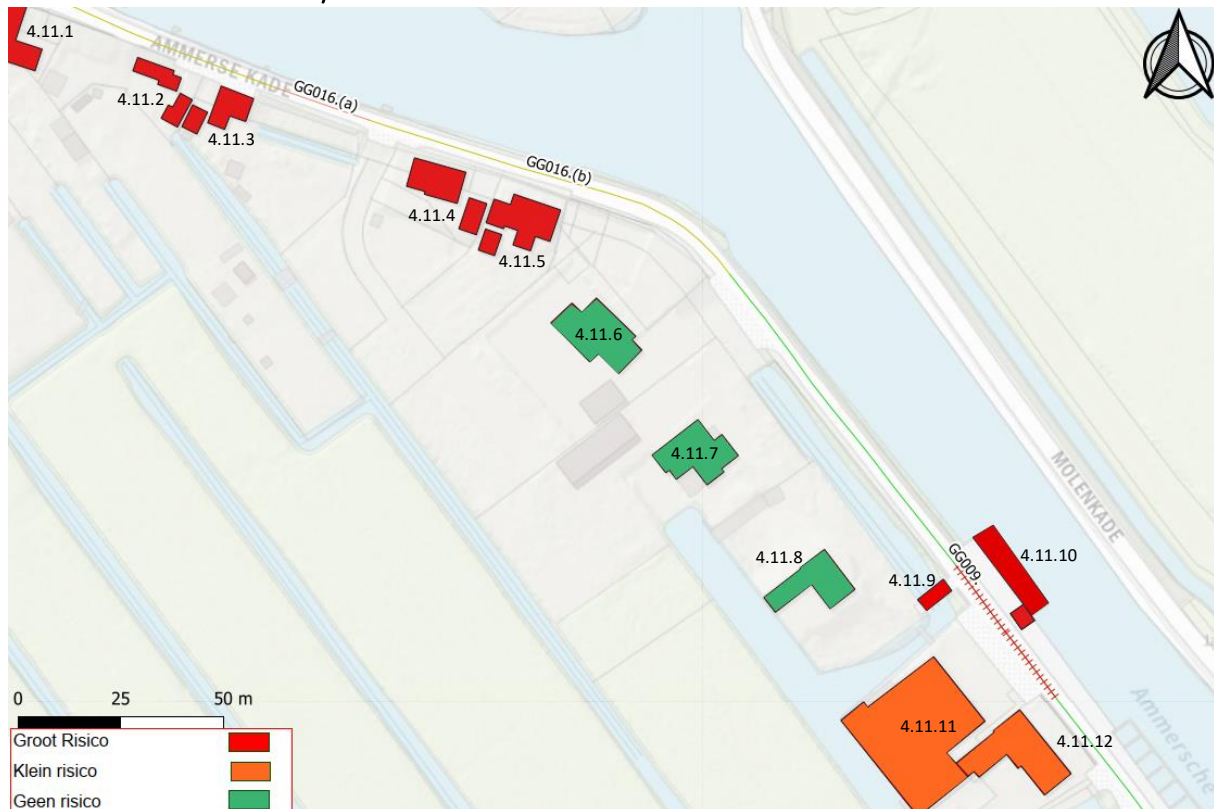
4.11 Ammerse Kade 7 t/m 16 te Groot-Ammers

4.11.1 Woning Ammerse Kade 7 te Groot-Ammers		Groot risico	
Bouwjaar:	1960	Monument	Nee
Afstand tot dijk	1,1 meter	SBR-A	Cat. 2 gevoelig
Type fundering	Houten palen met beton oplangers	Type draagconstructie	Spouwmuur
Visuele opname	Grote scheurvorming >3 scheuren zichtbaar vanaf de openbare weg		
Bodemgesteldheid	Tweede dragende grondlaag bevindt zich op 12 meter diepte.		
Risico op negatieve kleef	Wel een risico

4.11.2 Woning Ammerse Kade 9 te Groot-Ammers (Incl. bijgebouw).		Groot risico	
Bouwjaar:	1960	Monument	Nee
Afstand tot dijk	2,4 meter	SBR-A	Cat. 2 gevoelig
Type fundering	Ondiepe fundering (gemetseld en plaat)	Type draagconstructie	Metselwerk
Visuele opname	Grote scheurvorming >3 scheuren zichtbaar vanaf de openbare weg		
Bodemgesteldheid	Tweede dragende grondlaag bevindt zich op 12 meter diepte.		
Risico op negatieve kleef	Wel een risico

4.11.3 Woning Ammerse Kade 10 te Groot-Ammers (Incl. bijgebouw).		Groot risico	
Bouwjaar:	1965	Monument	Nee
Afstand tot dijk	1,7 meter	SBR-A	Cat. 2 gevoelig
Type fundering	Houten palen	Type draagconstructie	Metselwerk
Visuele opname	Grote scheurvorming >3 scheuren zichtbaar vanaf de openbare weg		
Bodemgesteldheid	Tweede dragende grondlaag bevindt zich op 12 meter diepte.		
Risico op negatieve kleeft	Wel een risico

4.11.4 Woning Ammerse Kade 11 te Groot-Ammers (Incl. bijgebouw).		Groot risico	
Bouwjaar:	2001	Monument	Nee
Afstand tot dijk	2 meter	SBR-A	Cat. 2 normaal
Type fundering	Betonnen palen	Type draagconstructie	Spouwmuur
Visuele opname	Lichte scheurvorming <3 scheuren zichtbaar vanaf de openbare weg		
Bodemgesteldheid	Tweede dragende grondlaag bevindt zich op 12 meter diepte.		
Risico op negatieve kleeft	Wel een risico

4.11.5 Woning Ammerse Kade 12 te Groot-Ammers (Incl. bijgebouw).		Groot risico	
Bouwjaar:	2000	Monument	Nee
Afstand tot dijk	4,3 meter	SBR-A	Cat. 2 gevoelig
Type fundering	Houten palen met beton oplangers	Type draagconstructie	Spouwmuur
Visuele opname	Grote scheurvorming >3 scheuren zichtbaar vanaf de openbare weg		
Bodemgesteldheid	Tweede dragende grondlaag bevindt zich op 12 meter diepte.		
Risico op negatieve kleeft	Wel een risico

4.11.6 Woning Ammerse Kade 13 te Groot-Ammers		Geen risico	
Bouwjaar:	2020	Monument	Nee
Afstand tot dijk	26 meter	SBR-A	Cat. 2 normaal
Type fundering	Betonnen palen	Type draagconstructie	Spouwmuur
Visuele opname	Geen scheurvorming zichtbaar vanaf de openbare weg		
Bodemgesteldheid	Tweede dragende grondlaag bevindt zich op 11,5 meter diepte.		
Risico op negatieve kleeft	Wel een risico

4.11.7 Woning Ammerse Kade 14 te Groot-Ammers		Geen risico	
Bouwjaar:	2020	Monument	Nee
Afstand tot dijk	27 meter	SBR-A	Cat. 2 normaal
Type fundering	Betonnen palen	Type draagconstructie	Spouwmuur
Visuele opname	Geen scheurvorming zichtbaar vanaf de openbare weg		
Bodemgesteldheid	Tweede dragende grondlaag bevindt zich op 11,5 meter diepte.		
Risico op negatieve kleeft	Wel een risico

4.11.8 Woning Ammerse Kade 15 te Groot-Ammers (woning)		Geen risico	
Bouwjaar:	1963	Monument	Nee
Afstand tot dijk	30 meter	SBR-A	Cat. 2 normaal
Type fundering	Houten palen met beton oplangers	Type draagconstructie	Spouwmuur
Visuele opname	Geen scheurvorming zichtbaar vanaf de openbare weg		
Bodemgesteldheid	Tweede dragende grondlaag bevindt zich op 12 meter diepte.		
Risico op negatieve kleeft	Wel een risico

4.11.9 Brug t.h.v. Ammersekade 15 te Groot-Ammers		Groot risico	
Bouwjaar:	Onbekend	Monument	Nee
Afstand tot dijk	Ligt in de dijk	SBR-A	Cat. 1 normaal
Type fundering	Betonnen palen	Type draagconstructie	Staalconstructie
Visuele opname	Geen scheurvorming zichtbaar vanaf de openbare weg		
Bodemgesteldheid	Onbekend		
Risico op negatieve kleeft	Wel een risico

4.11.13 Woning Ammerse Kade 16a te Groot-Ammers		Risico	
Bouwjaar:	1970	Monument	Nee
Afstand tot dijk	15 meter	SBR-A	Cat. 2 gevoelig
Type fundering	Houten palen met beton oplangers	Type draagconstructie	Spouwmuur
Visuele opname	Grote scheurvorming >3 scheuren zichtbaar vanaf de openbare weg		
Bodemgesteldheid	Tweede dragende grondlaag bevindt zich op 10 meter diepte.		
Risico op negatieve kleeft	Wel een risico

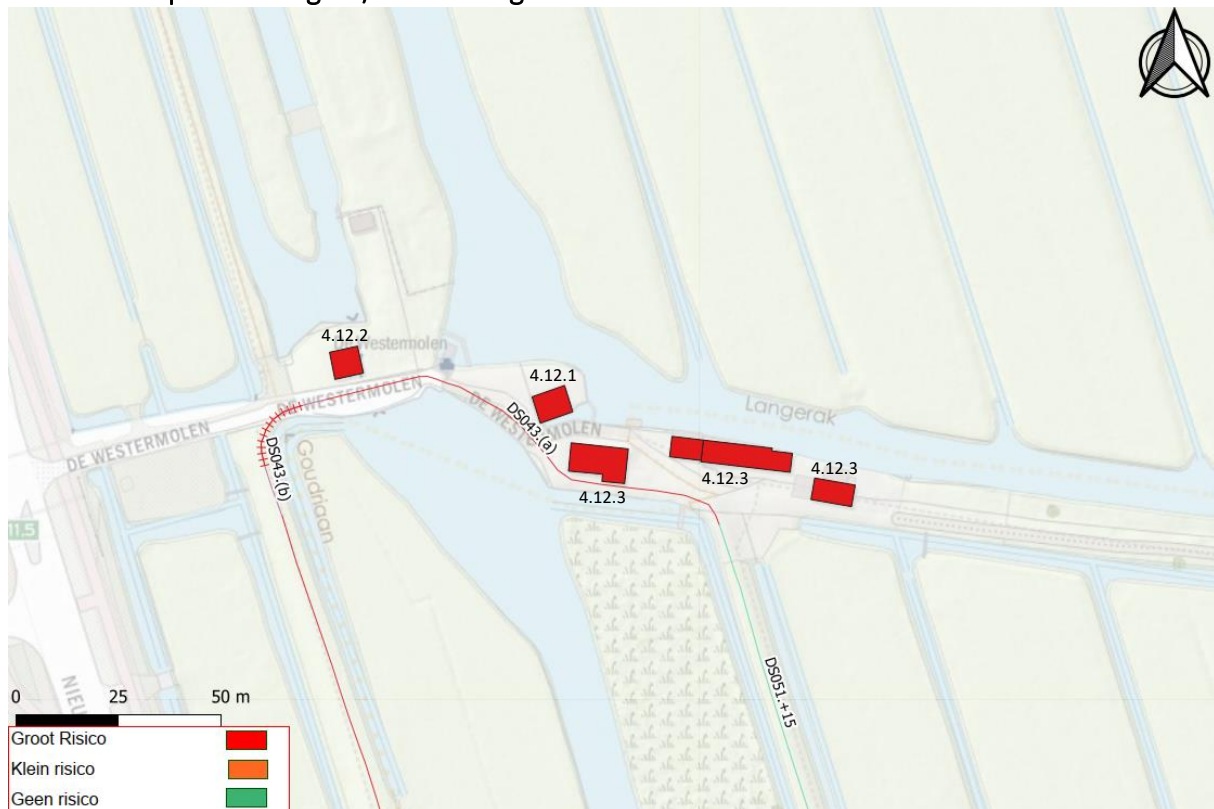
4.12 Nieuwpoortseweg 1 t/m 3 te Langerak

4.12.1 Gemaal Nieuwpoortseweg 2 te Langerak		Groot risico	
Bouwjaar:	1991	Monument	Nee
Afstand tot dijk	Ligt in / voor de dijk	SBR-A	Cat. 2 normaal
Type fundering	Houten palen met beton oplangers	Type draagconstructie	Spouwmuur
Visuele opname	Lichte scheurvorming <3 scheuren zichtbaar vanaf de openbare weg		
Bodemgesteldheid	Tweede dragende grondlaag bevindt zich op 9 meter diepte.		
Risico op negatieve kleef	Wel een risico

4.12.2 Molen Nieuwpoortseweg 1 te Langerak		Groot risico	
Bouwjaar:	2004	Monument	Nee
Afstand tot dijk	Ligt in / voor de dijk	SBR-A	Cat. 2 normaal
Type fundering	Ondiepe fundering	Type draagconstructie	Houtconstructie
Visuele opname	Geen scheurvorming zichtbaar vanaf de openbare weg		
Bodemgesteldheid	Tweede dragende grondlaag bevindt zich op 9 meter diepte.		
Risico op negatieve kleef	Wel een risico

4.12.3 Woning Nieuwpoortseweg 3 te Langerak (Incl. twee bijgebouwen)		Groot risico	
Bouwjaar:	1959	Monument	Nee
Afstand tot dijk	Ligt in / voor de dijk	SBR-A	Cat. 2 normaal
Type fundering	Houten palen met beton oplangers	Type draagconstructie	Spouwmuur
Visuele opname	Geen scheurvorming zichtbaar vanaf de openbare weg		
Bodemgesteldheid	Tweede dragende grondlaag bevindt zich op 9 meter diepte.		
Risico op negatieve kleef	Wel een risico

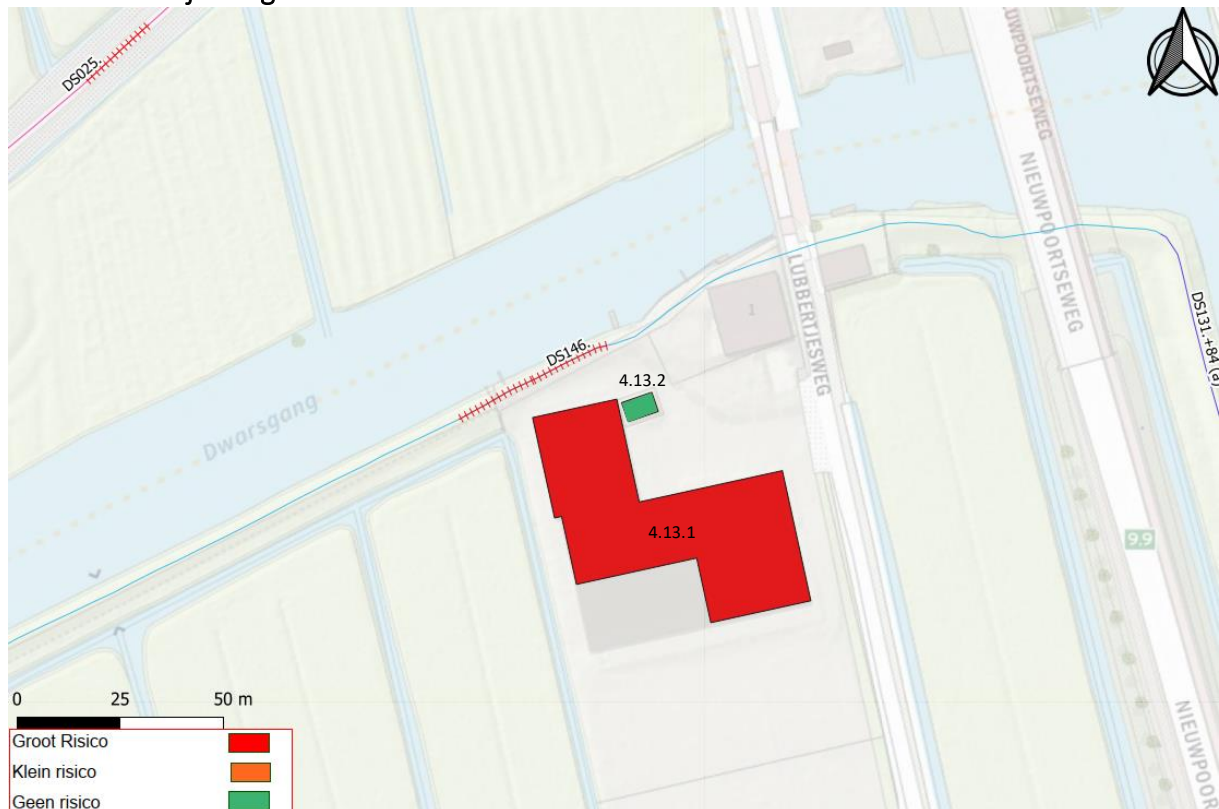
4.13 Lubbertjesweg 1A en 2 te Ottoland

4.13.1 Bedrijfspannend Lubbertjesweg 2 te Ottoland		Groot risico	
Bouwjaar:	1959	Monument	Nee
Afstand tot dijk	14 meter	SBR-A	Cat. 2 normaal
Type fundering	Betonnen palen	Type draagconstructie	Onbekend
Visuele opname	Lichte scheurvorming <3 scheuren zichtbaar vanaf de openbare weg		
Bodemgesteldheid	Tweede dragende grondlaag bevindt zich op 11 meter diepte.		
Risico op negatieve kleeft	Wel een risico

4.13.2 Energiehuis Lubbertjesweg 1a te Ottoland		Geen risico	
Bouwjaar:	1979	Monument	Nee
Afstand tot dijk	38 meter	SBR-A	Cat. 2 normaal
Type fundering	Betonnen palen	Type draagconstructie	Spouwmuur
Visuele opname	Lichte scheurvorming <3 scheuren zichtbaar vanaf de openbare weg		
Bodemgesteldheid	Tweede dragende grondlaag bevindt zich op 11 meter diepte.		
Risico op negatieve kleeft	Wel een risico

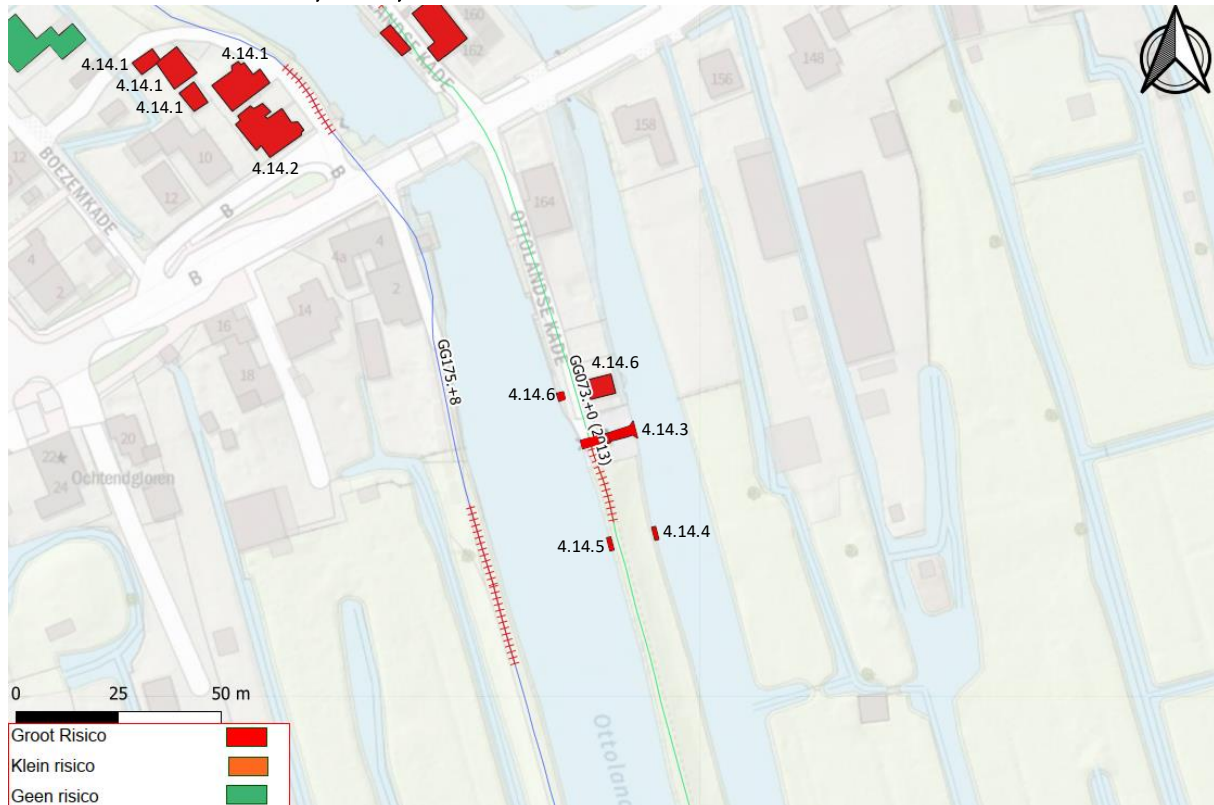
4.14 Ottolandse Kaden, A164, B6 en B8 te Ottoland

4.14.1 Woning B 6 te Ottoland		Groot risico	
Bouwjaar:	2008	Monument	Nee
Afstand tot dijk	Aan dijk	SBR-A	Cat. 2 normaal
Type fundering	Betonnen palen	Type draagconstructie	Spouwmuur
Visuele opname	Geen scheurvorming zichtbaar vanaf de openbare weg		
Bodemgesteldheid	Tweede dragende grondlaag bevindt zich op 11 meter diepte.		
Risico op negatieve kleeft	Wel een risico

4.14.2 Woning B 8 te Ottoland (Incl. drie bijgebouwen)		Groot risico	
Bouwjaar:	2003	Monument	Nee
Afstand tot dijk	Aan dijk	SBR-A	Cat. 2 normaal
Type fundering	Houten palen met beton oplangers	Type draagconstructie	Spouwmuur
Visuele opname	Geen scheurvorming zichtbaar vanaf de openbare weg		
Bodemgesteldheid	Tweede dragende grondlaag bevindt zich op 11 meter diepte.		
Risico op negatieve kleeft	Wel een risico

4.14.6 Stuw t.h.v. A 164		Groot risico	
Bouwjaar:	Onbekend	Monument	Nee
Afstand tot dijk	In de dijk	SBR-A	Cat. 1 normaal
Type fundering	Onbekend	Type draagconstructie	Onbekend
Visuele opname	Geen scheurvorming zichtbaar vanaf de openbare weg		
Bodemgesteldheid	Onbekend		
Risico op negatieve kleeft	Wel een risico

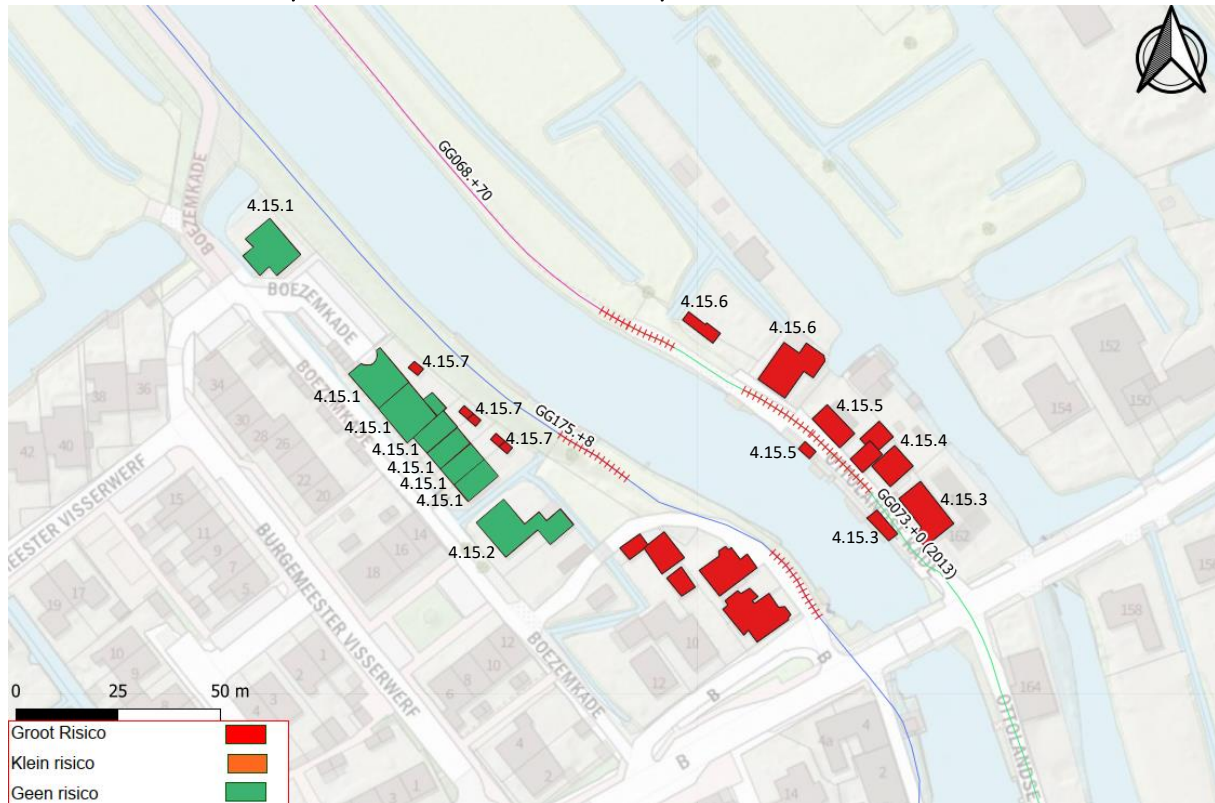
4.15 Boezemkade 2 t/m 24 en Ottolandsekade 1 t/m 5 te Ottoland

4.15.1 Woningen Boezemkade 2 t/m 22 te Ottoland		Geen risico	
Bouwjaar:	2016	Monument	Nee
Afstand tot dijk	20 meter	SBR-A	Cat. 2 normaal
Type fundering	Betonnen palen	Type draagconstructie	Spouwmuur
Visuele opname	Geen scheurvorming zichtbaar vanaf de openbare weg		
Bodemgesteldheid	Eerste dragende grondlaag bevindt zich op 7 meter diepte.		
Risico op negatieve kleeft	Wel een risico

4.15.2 Woning Boezemkade 24 te Ottoland		Geen risico	
Bouwjaar:	2016	Monument	Nee
Afstand tot dijk	20 meter	SBR-A	Cat. 2 normaal
Type fundering	Betonnen palen	Type draagconstructie	Spouwmuur
Visuele opname	Geen scheurvorming zichtbaar vanaf de openbare weg		
Bodemgesteldheid	Eerste dragende grondlaag bevindt zich op 7 meter diepte.		
Risico op negatieve kleeft	Wel een risico

4.15.7 Schuren / berging Boezemkade 4 t/m 22 te Ottoland		Groot risico	
Bouwjaar:	2016	Monument	Nee
Afstand tot dijk	Ligt in / voor de dijk	SBR-A	Cat. 2 normaal
Type fundering	Betonnen palen	Type draagconstructie	Onbekend
Visuele opname	Geen scheurvorming zichtbaar vanaf de openbare weg		
Bodemgesteldheid	Eerste dragende grondlaag bevindt zich op 7 meter diepte.		
Risico op negatieve kleef	Wel een risico
