Schaderisicoanalyse

Kadeversterking A5H

Project : Schaderisicoanalyse – Kadeversterking A5H

Datum : 19-01-2023

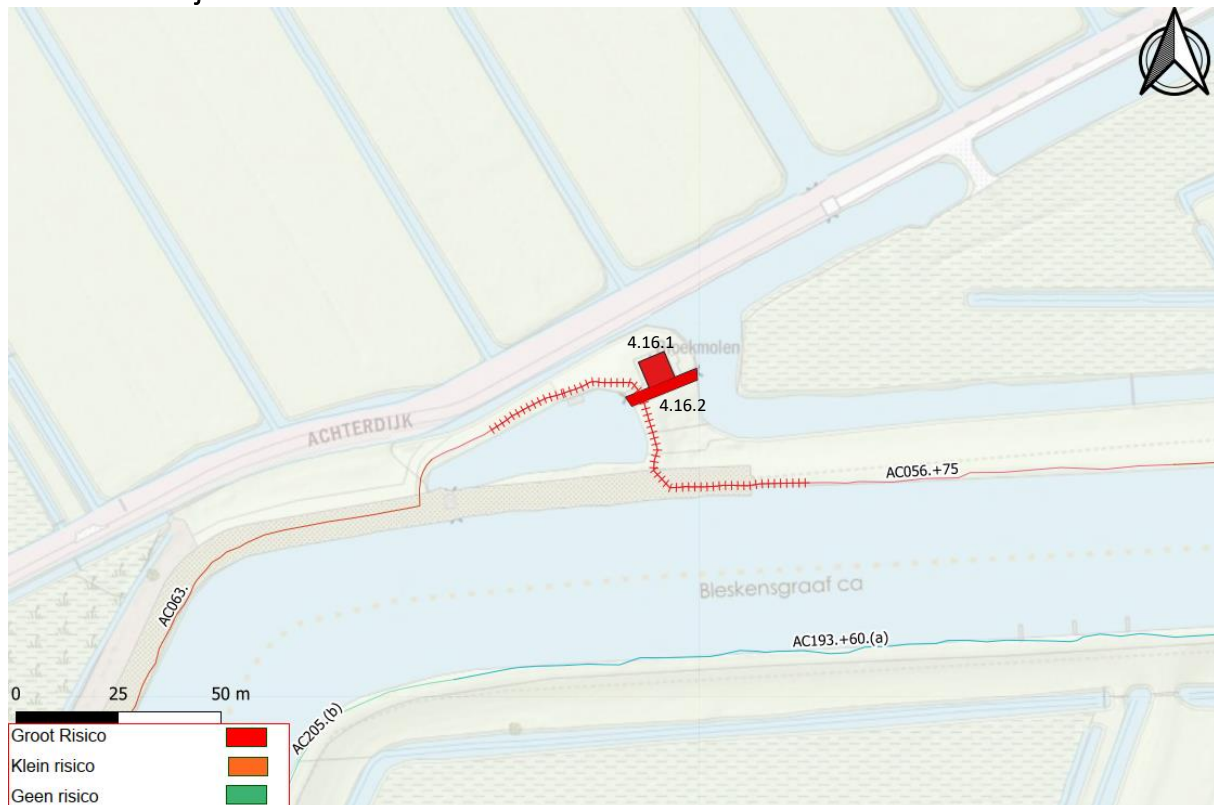
4.16 Achterdijk 1 te Streefkerk

4.16.1 Molen Achterdijk 1 te Streefkerk		Groot risico	
Bouwjaar:	1581	Monument	Nee
Afstand tot dijk	Ligt in / voor de dijk	SBR-A	Cat. 2 onbekend
Type fundering	Onbekend	Type draagconstructie	Onbekend
Visuele opname	Niet opneembaar wegens afgesloten terrein		
Bodemgesteldheid	Onbekend		
Risico op negatieve kleeft	Wel een risico

4.16.2 Gemaal t.h.v. Achterdijk 1 te Streefkerk		Groot risico	
Bouwjaar:	1581	Monument	Nee
Afstand tot dijk	Ligt in / voor de dijk	SBR-A	Onbekend
Type fundering	Onbekend	Type draagconstructie	Onbekend
Visuele opname	Niet opneembaar wegens afgesloten terrein		
Bodemgesteldheid	Onbekend		
Risico op negatieve kleeft	Wel een risico

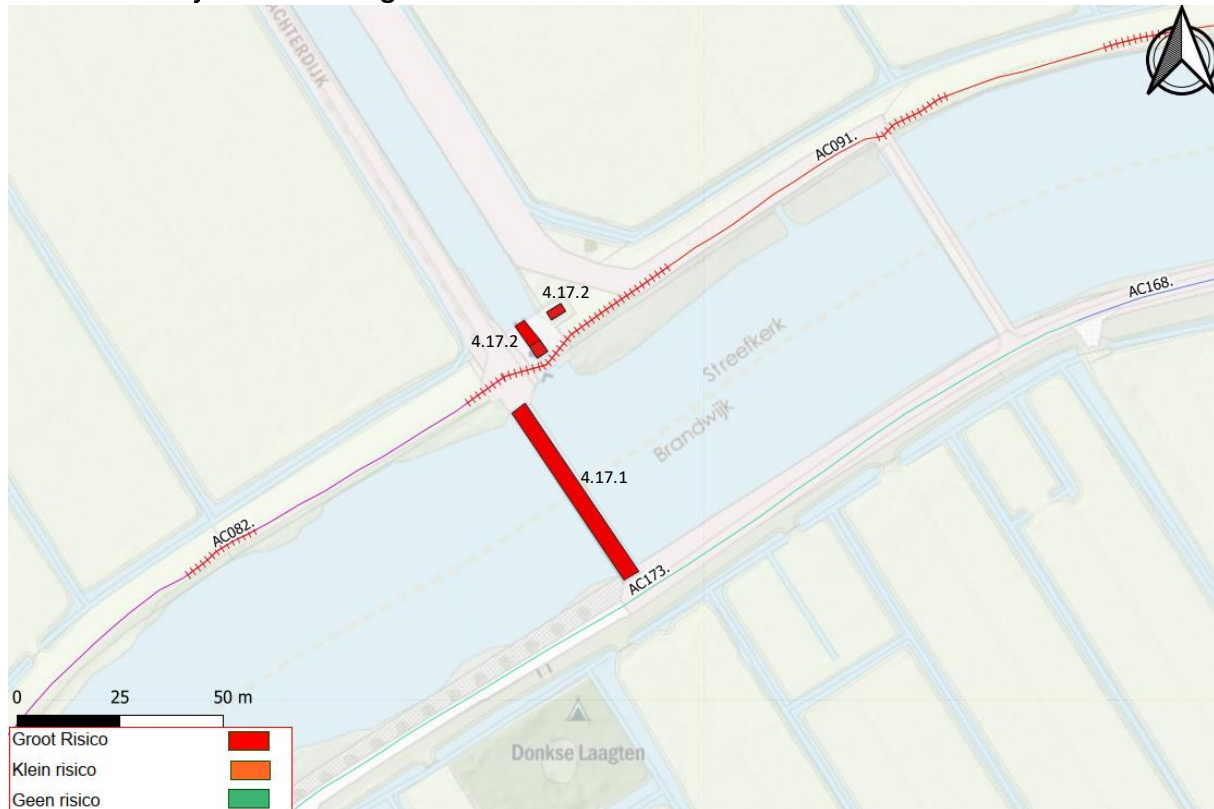
4.17 Achterdijk – Donkseweg te De Donk

4.17.1 Brug Achterdijk – Donkseweg te De Donk		Groot risico	
Bouwjaar:	Onbekend	Monument	Nee
Afstand tot dijk	Ligt in de dijk	SBR-A	Cat. 1 normaal
Type fundering	Onbekend	Type draagconstructie	Staalconstructie
Visuele opname	Geen scheurvorming zichtbaar vanaf de openbare weg		
Bodemgesteldheid	Onbekend		
Risico op negatieve kleeft	Wel een risico

4.17.2 Duikers/Gemaal Achterdijk – Donkseweg te De Donk		Groot risico	
Bouwjaar:	Onbekend	Monument	Nee
Afstand tot dijk	Ligt in de dijk	SBR-A	Cat. 1 normaal
Type fundering	Onbekend	Type draagconstructie	Onbekend
Visuele opname	Geen scheurvorming zichtbaar vanaf de openbare weg		
Bodemgesteldheid	Onbekend		
Risico op negatieve kleeft	Wel een risico
