## Een hydrologisch onderbouwing van de lozing op de sloot genaamd 'Zijtak Krop'.

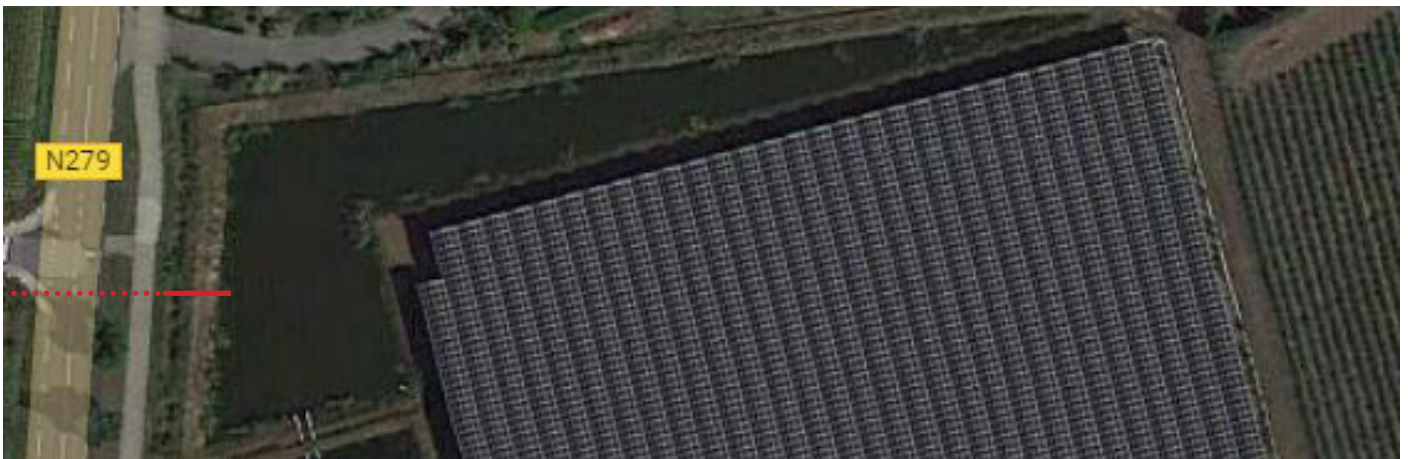
- i. **exacte locatie lozings-/overstort punt/buis;** Rode lijn (rode stippenlijn is onder de weg door)
- ii. **wijze van lozen / details van het lozingswerk;** Dompelpomp verbonden aan een tuinslag die naar de sloot gaat.
- iii. **aantal m2 verhard oppervlak waarvan hemelwater afkomstig is en in de hemelwaterberging terecht komt (daken + bestratingen);** 25.037,88 m<sup>2</sup> Alleen dak
- iv. **inhoud van de hemelwaterbergingen;** 2500 m<sup>3</sup>.
- v. **grondwaterstanden;** +28.39 m
