**Bomen Effect Analyse**  
**Basisinventarisatie | Oktober 2023**

Schakelstuk, Veursestraatweg Leidschendam

Projectcode: **P23429**

Datum: **24 oktober 2023**

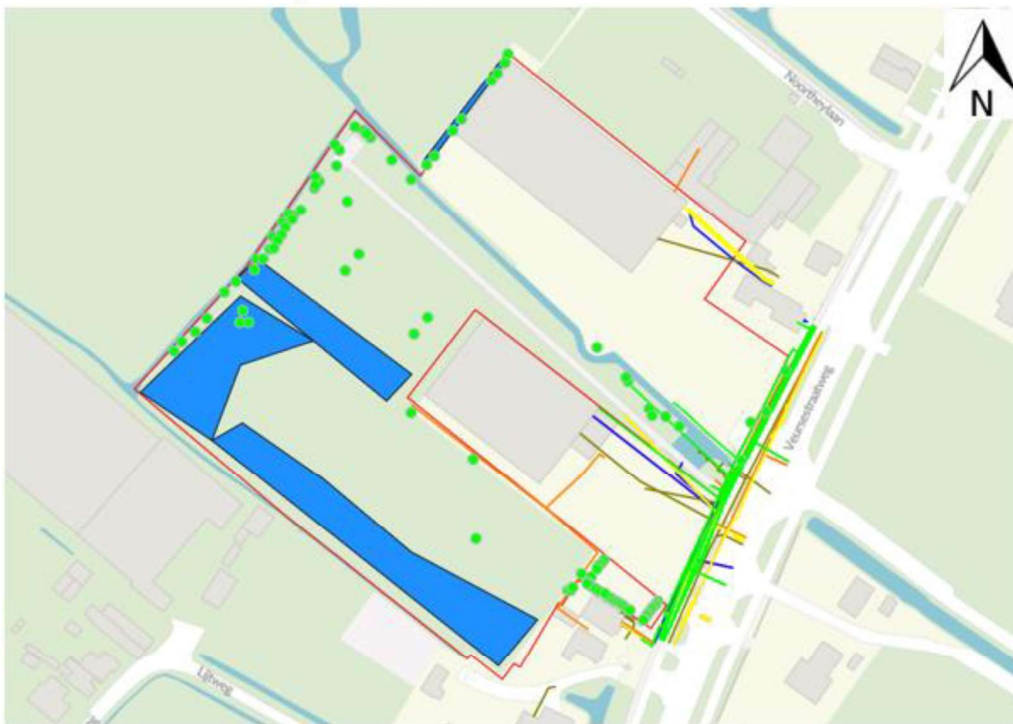
Afbeelding 1: Overzicht van de onderzoeklocatie.

De 3 blauwe vakken (zuidoost) op afbeelding 1 geven een zeer intensieve bedekking weer van zaailingen van zwarte els. Alle zaailingen hebben een stamdiameter van minder dan 7 cm. De blauwe strook (noord – midden) betreft een coniferenhaag van circa 83 stuks, hiervan zijn 6 coniferen kapvergunningsplichtig en die worden afzonderlijk meegenomen in de rapportage. De overige 77 coniferen wordt als één vlak beschouwd.

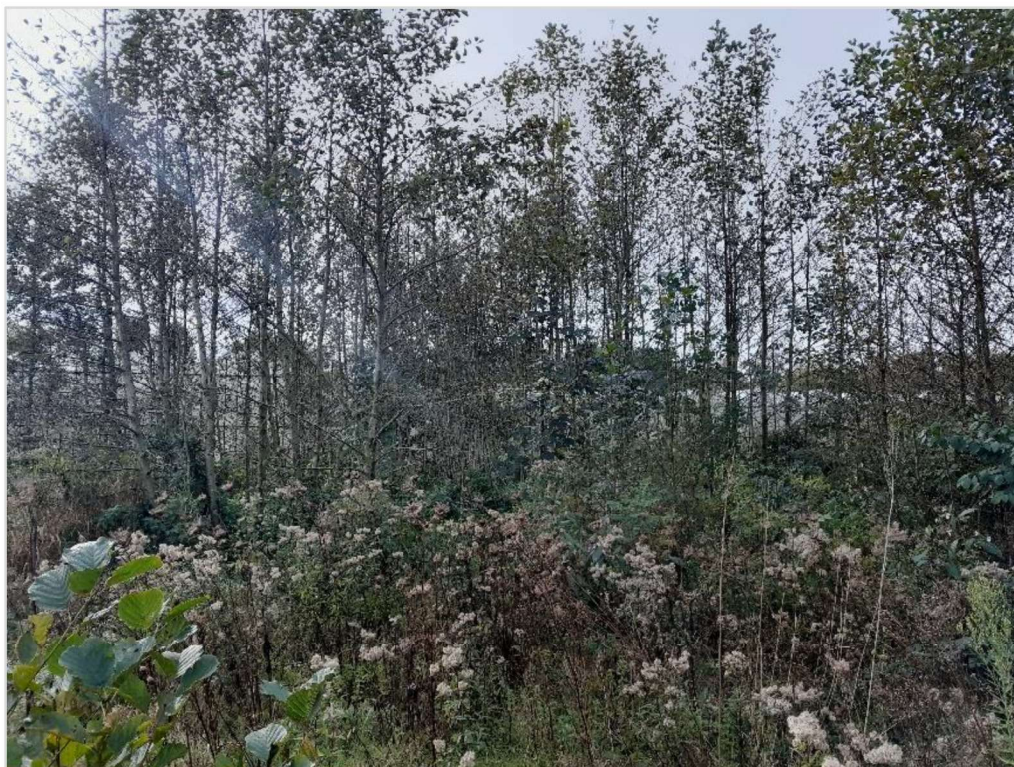
Het terrein is verwaarloosd, door de verwildering zijn niet alle delen van het terrein toegankelijk.

*Afbeelding 2: Impressiefoto van de verwildering van het terrein.*

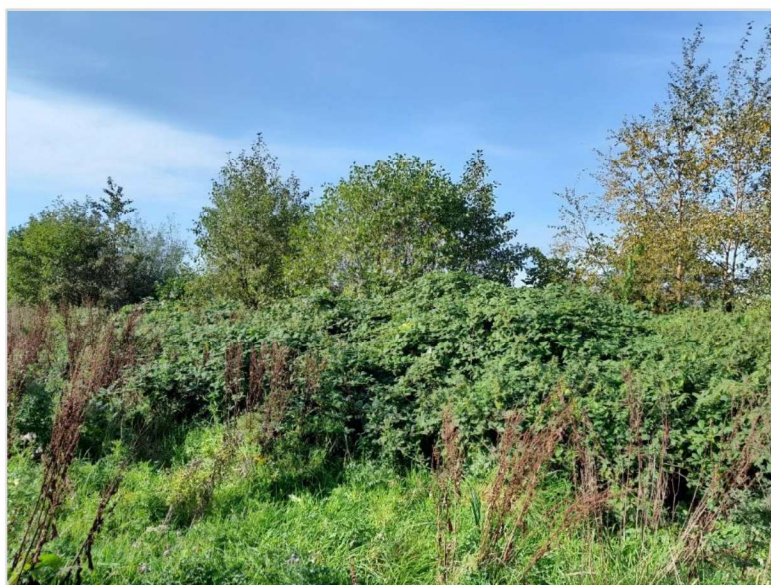
21 bomen konden niet (volledig) worden beoordeeld. Deze bomen bevinden zich buiten het zicht tussen bramen en intensieve bedekking door zaailingen van de zwarte els.

*Afbeelding 3:  
Bomen achter de  
circa 2m hoge  
bramen. Niet  
volledig te  
beoordelen.*

- Wij adviseren om 3 bomen (nummers 8795, 8811 en 8815) te verwijderen. Het betreft 3 afgestorven bomen.
- Wij adviseren om bij 21 niet te beoordelen bomen de bramen te verwijderen. Hierna kan een hercontrole bij de bomen worden uitgevoerd. Voor deze bomen geldt het advies om deze ook in de planbeoordeling mee te nemen. Dit kan gelijk met de hercontrole worden uitgevoerd.

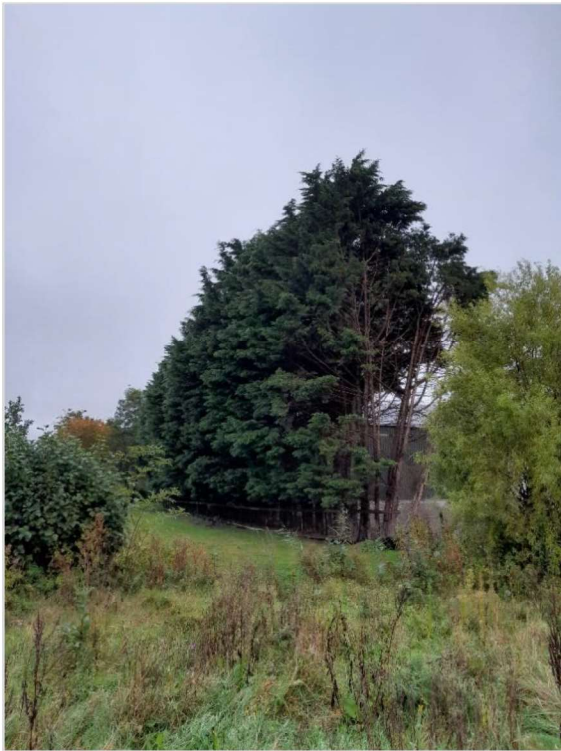
In de resultaten wordt uitgegaan van 75 beoordeelde bomen. Verder zijn 4 vlakken ingetekend, 3 vlakken met zaailingen van de zwarte els (met stamdiameters kleiner dan 7 cm) en 1 vlak met circa 83 coniferen (*Leylandcipres*). De stamdiameters van de meeste coniferen variëren van 10 tot 30 cm en de hoogte is tussen 12 en 18 meter. De dikste conifeer in het veld heeft een stamdiameter van 32 cm. In totaal hebben 6 coniferen een stamdiameter groter dan 28,6 cm.

*Afbeelding 4: Overzicht van de coniferenhaag.*

- Wij adviseren de coniferen haag van circa 83 stuks, als één geheel te behandelen en te beoordelen middels een planbeoordeling. Mocht de coniferen haag niet te behouden zijn, dan kunnen de 6 kapvergunningsplichtige coniferen apart worden beoordeeld.
