**PROJECT: 40493**

**Constructieve beoordeling, Waalbandijk 117, Dodewaard**

Onderdeel : Constructieve beoordeling bestaande bebouwing

Betreft : Constructieve beoordeling, Waalbandijk 117, Dodewaard  
Projectnr. : 40493-1  
Datum : 20-10-2022

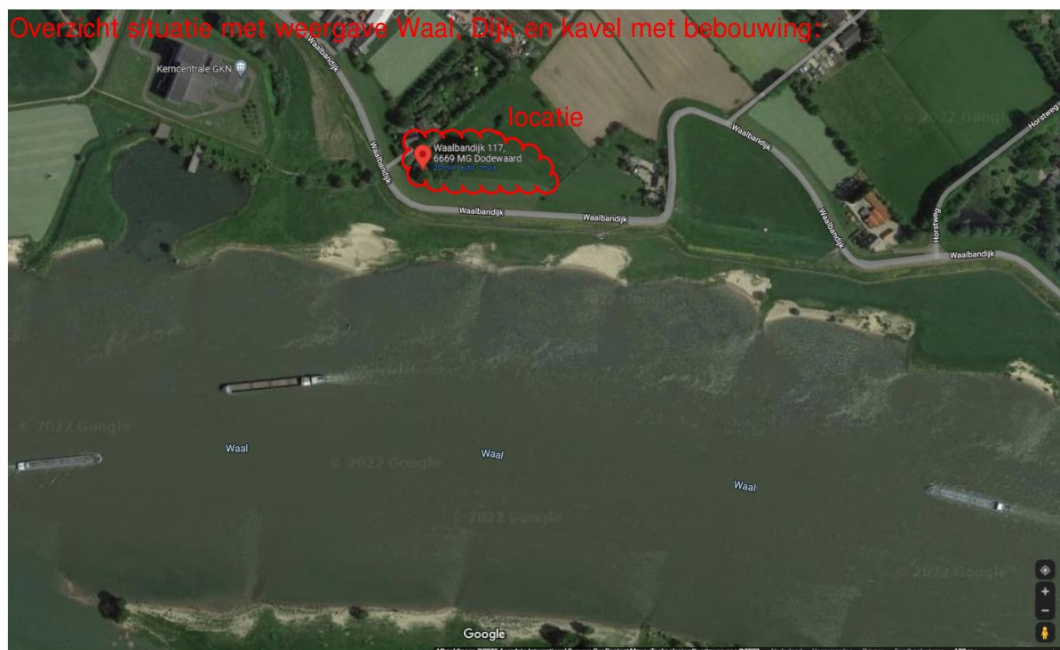
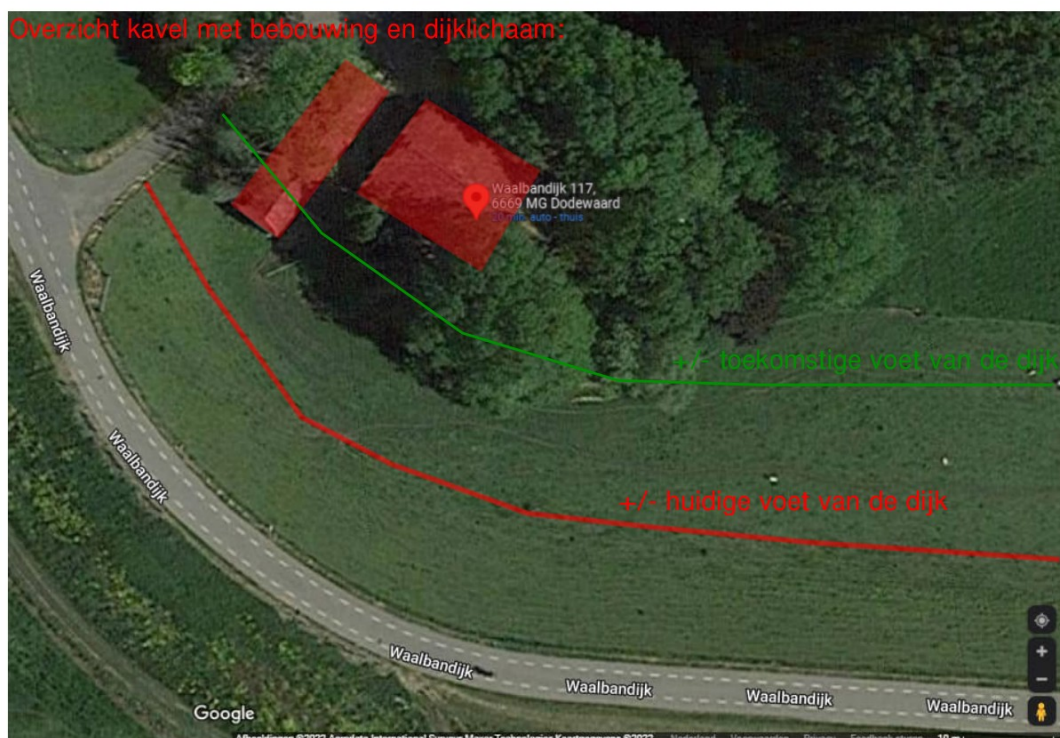
In onderstaande afbeelding is de huidige situatie weergegeven met daarin schematisch de huidige voet en de toekomstige voet van de dijk.

De bestaande bebouwing ligt binnen en dichtbij het profiel van de toekomstige dijkophoging. Hierbij zal de dijk worden verbreedt en verhoogd. De schuur zal ingekort moeten worden omdat het nieuwe profiel van de dijk door de schuur loopt. De nieuwe voet van het dijklichaam komt op +/- 6m van de boerderij te liggen. Deze verhoging met arbeid nabij de bebouwing zal ongunstig werken op de bestaande constructie.

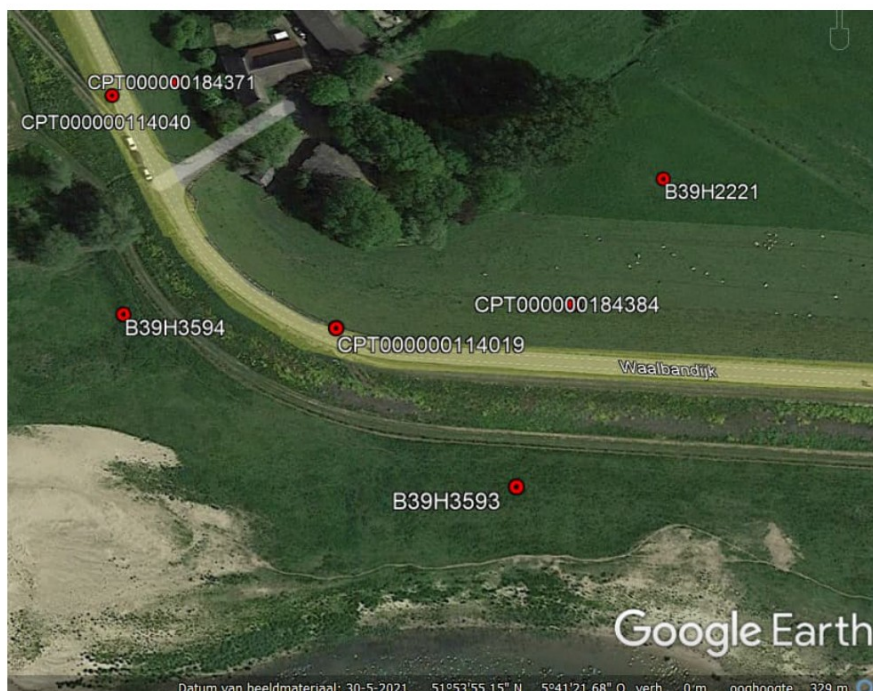
Om een oordeel te kunnen geven over de ondergrond zijn referentie sonderingen en boringen geraadpleegd welke via de website van dinoloket verkregen zijn. Zie [www.dinoloket.nl](http://www.dinoloket.nl) en onderstaande weergave met de geraadpleegde informatie. Uit zowel de sonderingen als de boormonsters komt naar voren dat de ondergrond bestaat uit klei en zand. De klei is tot +/- 5+NAP aanwezig en daaronder bestaat het hoofdzakelijk uit zand. Zie documentatie achterin dit document.

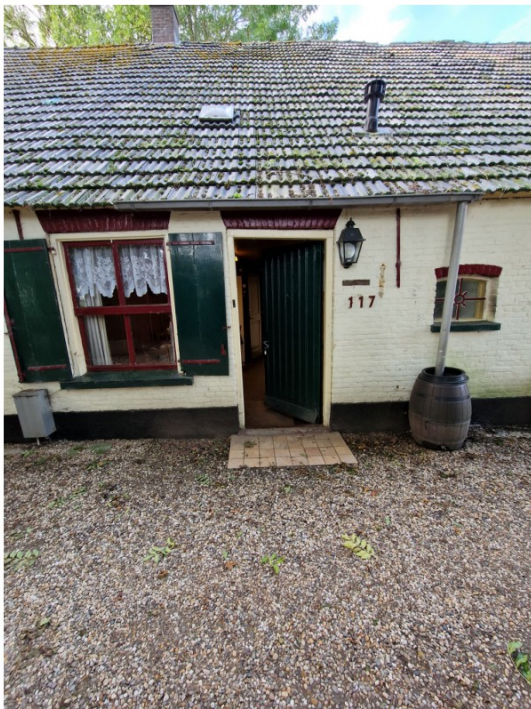
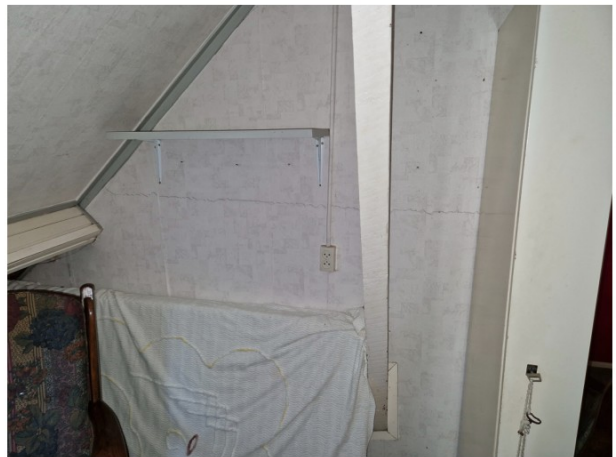
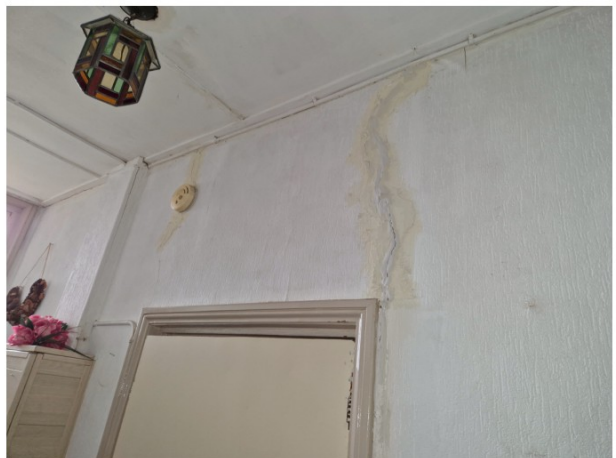
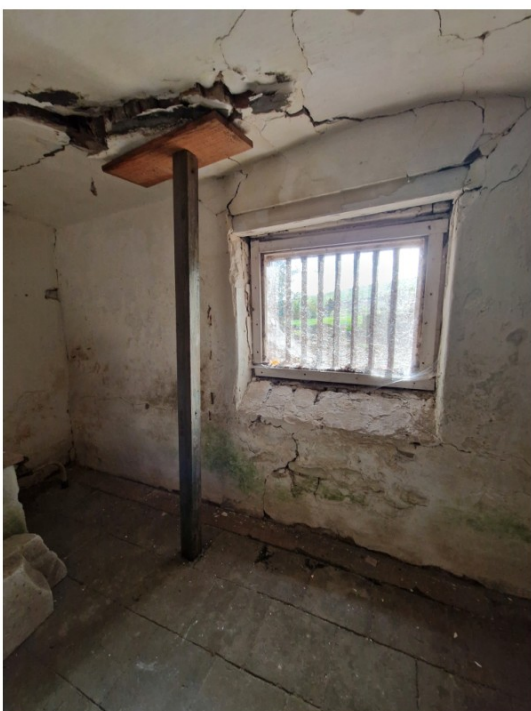
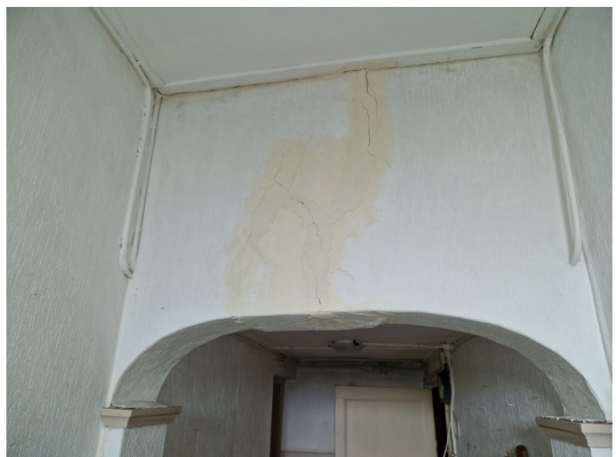
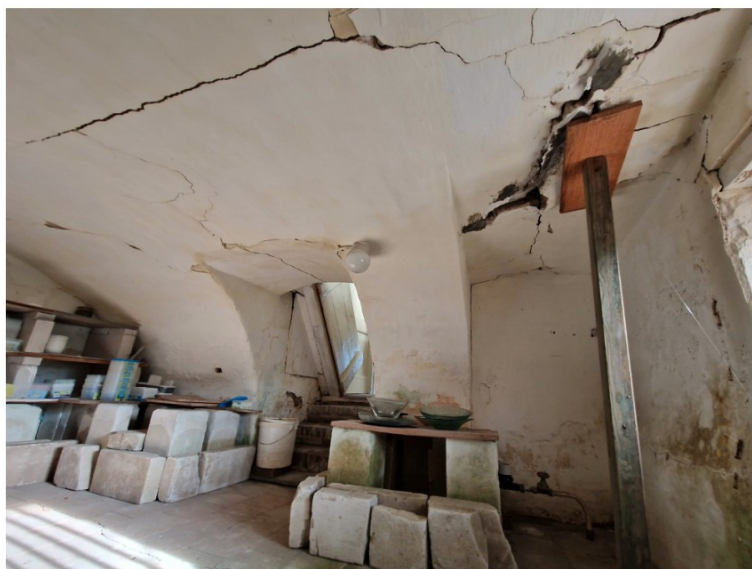
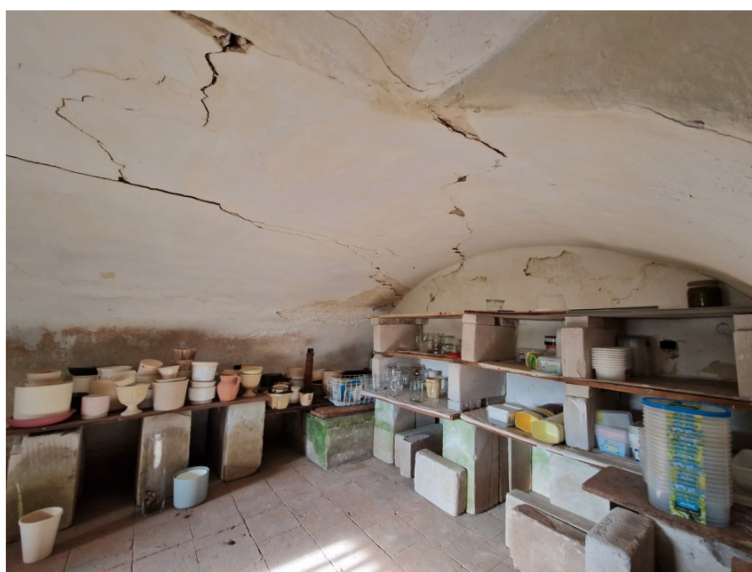
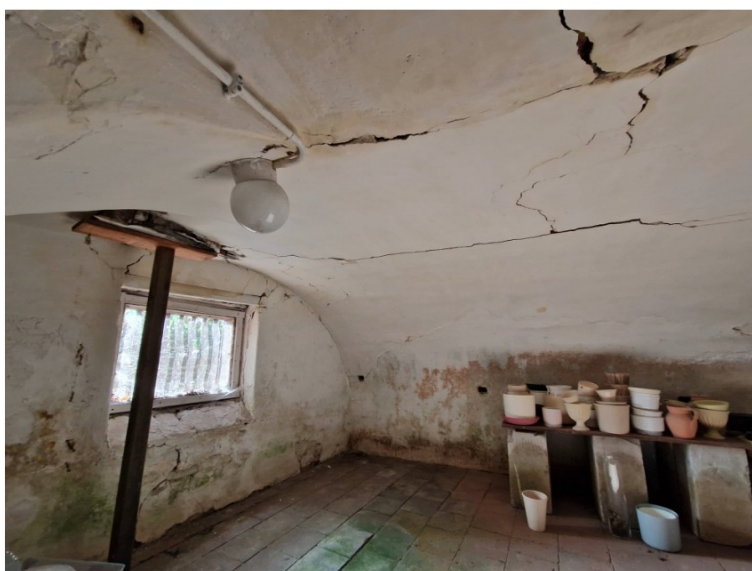
Om een oordeel over de bestaande constructie te geven is er d.d. 10-10-2022 samen met opdrachtgever een werkbezoek ter plaatste uitgevoerd. Hierbij is de boerderij van binnen en buiten visueel bekeken en beoordeeld. Onderstaand wat foto's van de bebouwing.

De bestaande constructie ondervindt diverse constructieve problemen. Onderandere ernstige scheurvorming, zetting en scheefstand. Zie onderstaande toelichting per verdieping.

De huidige wanden en vloeren op de beganegrond zijn verzakt en of verscheurd. Vanwege voorzetwanden in het voorhuis is het niet goed te beoordelen tot hoever de scheurvorming zich aftekend. Aan de buitenzijde is te zien dat het metselwerk op diverse plekken verzakt, gescheurd en of gerepareerd is, hierdoor is het aannemelijk dat de scheurvorming zich ook aan de binnenzijde van de woning aftekent.

Het gebied rondom de kelder en opkamer is dusdanig gescheurd dat dit als constructief onveilig kan worden beschouwd en het op dit moment niet raadzaam is om deze te betreden. De kelder en opkamer bevinden zich rechts voor in de woning (vanaf de dijk gezien) en is het dichtst gelegen bij de nieuwe dijkvoet welke op +/- 6m vanaf de gevel komt te liggen.

Om de huidige indeling van de bebouwing constructief bewoonbaar en veilig te maken dient het geheel grotendeels gestript en versterkt te worden. Om het gebouw daarbij ook nog eens bewoonbaar te maken op basis van de huidige geldende normen qua isolatie, energiebeheersing etc., zal het gebouw dusdanig aangepast moeten worden dat er weinig van de originele constructie en fundering gehandhaafd blijft. Met behoud van de huidige fundering zal het in de toekomst problemen blijven geven qua zetting en scheurvorming, welke t.g.v. de dijkverzwaring alleen maar ongunstiger zullen uitpakken. De huidige bebouwing is dan ook niet geschikt om zijn plaatst te houden binnen en nabij het dijkprofiel. Nieuwbouw is dan ook qua veiligheid en bewoonbaarheid met oog op de toekomst sterk aan te raden.
