**De Boomingenieur**  
Advies- en ingenieursbureau

# NADER ONDERZOEK

Leidschendam-Voorburg

Definitief  
18 december 2024

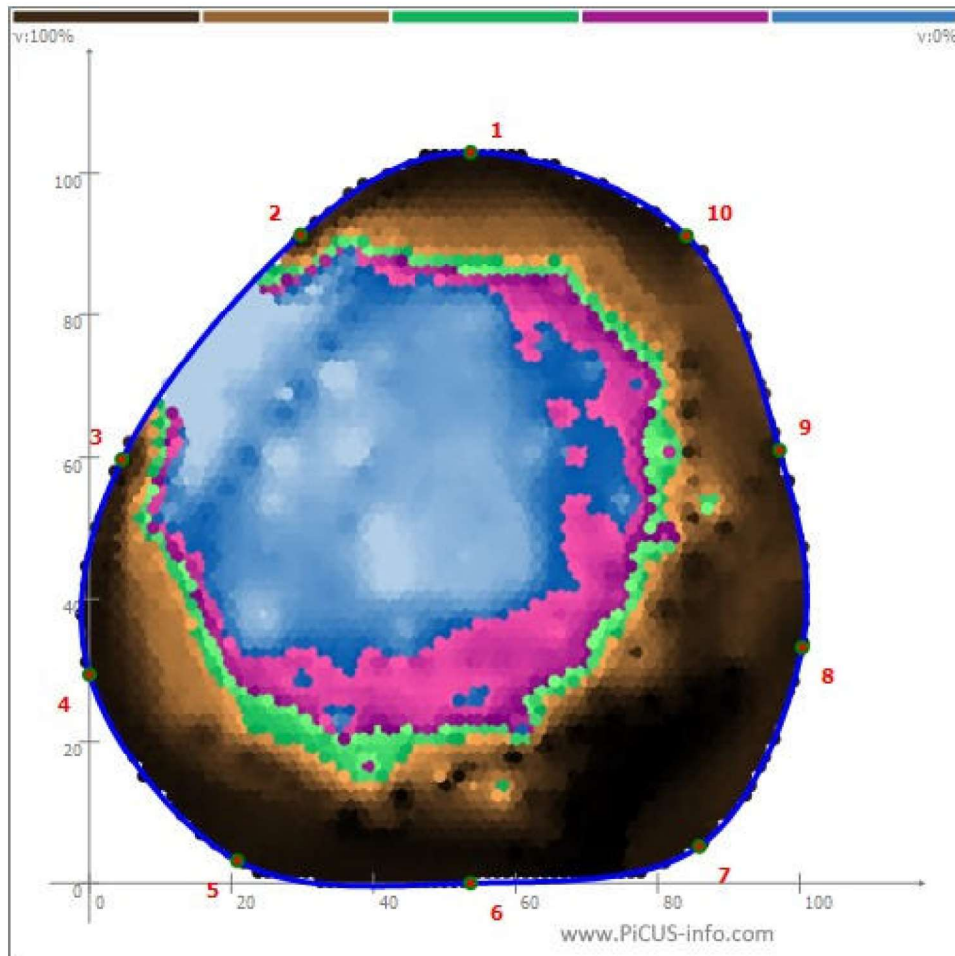
### Boom 051-14bm.259

| Beheerobject-<br>code | Boomnaam (wetenschappelijk) | Straat | Plaats | Aangeroepen gebreken | Maatregelen vanuit BVC | Resultaat nader<br>onderzoek | Uitleg resultaat | Maatregelen vanuit<br>nader onderzoek | Urgentietermijn | Type onderzoek<br>Jorfen |
|---|---|---|---|---|---|---|---|---|---|---|
| 051-14bm.259 | Ulmus hollandica Vegeta | Klaverweide | Voorburg | Platte onderzwam | Nader Onderzoek | Attentieboorn | Voldoende restwand zie picus | Jaarlijkse controle | < 1 jaar | Picus |

Aantasting: Platte tonderzwam

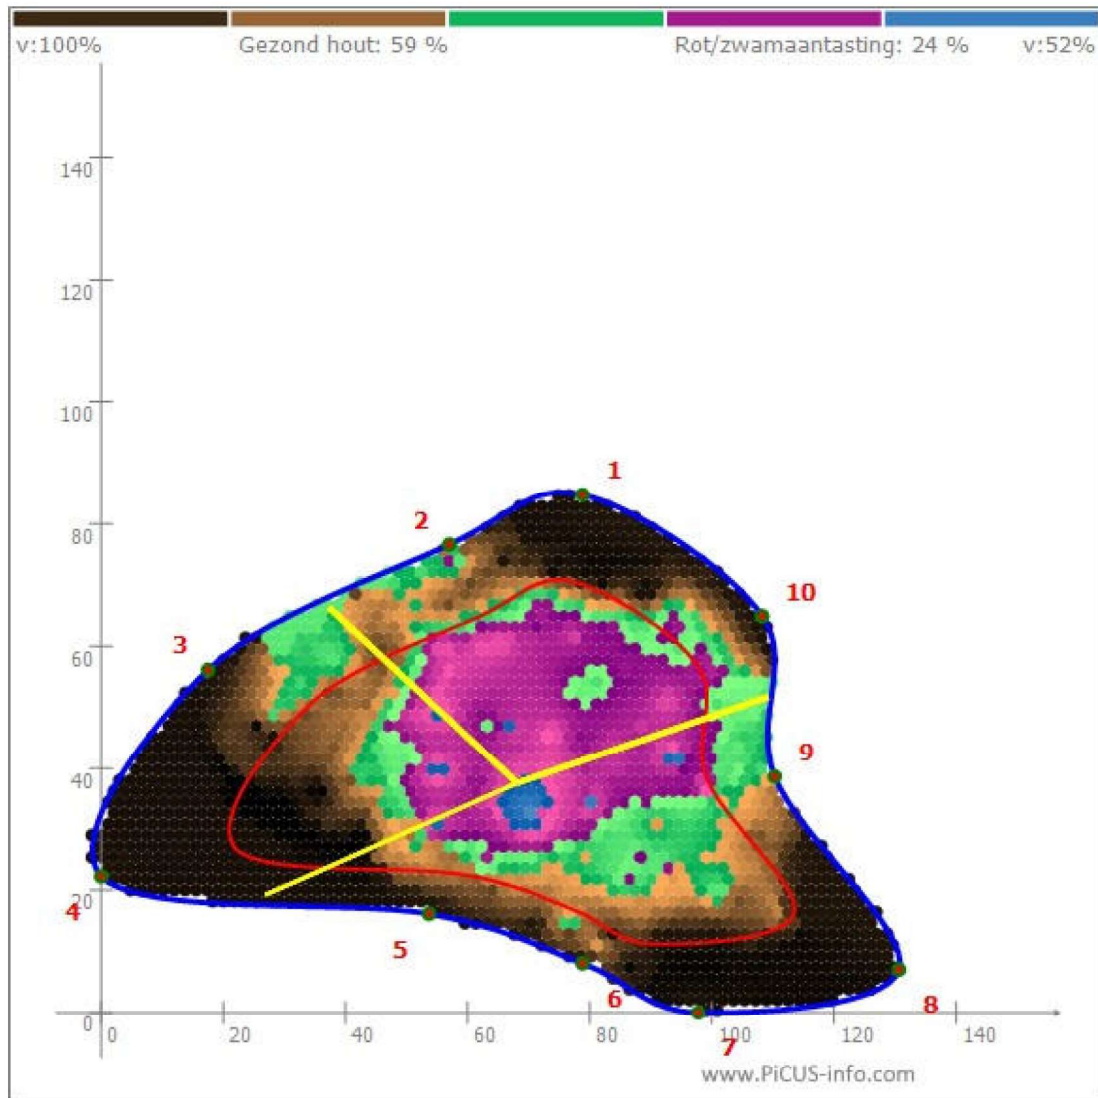
### Boom 051-14bm.29

| Beheerobject-<br>code | Boomnaam (wetenschappelijk) | Straat | Plaats | Aangeroepen gebreken | Maatregelen vanuit BVC | Resultaat nader<br>onderzoek | Uitleg resultaat | Maatregelen vanuit<br>nader onderzoek | Urgentietermijn | Type onderzoek<br>Jorfen |
|---|---|---|---|---|---|---|---|---|---|---|
| 051-14bm.29 | Ulmus holland. Groeneweld | Klaverweide | Voorburg | Rottingstamvoet | Nader Onderzoek | Veilig | Boorn heeft een holte op maaiveldhoogte met enige onbekende zwamvorming. Boorn heeft voldoende restwand en erg dikke wortelaanzetten om breuk te voorkomen. | Geen | | Picus |

Aantasting: Onbekende zwam

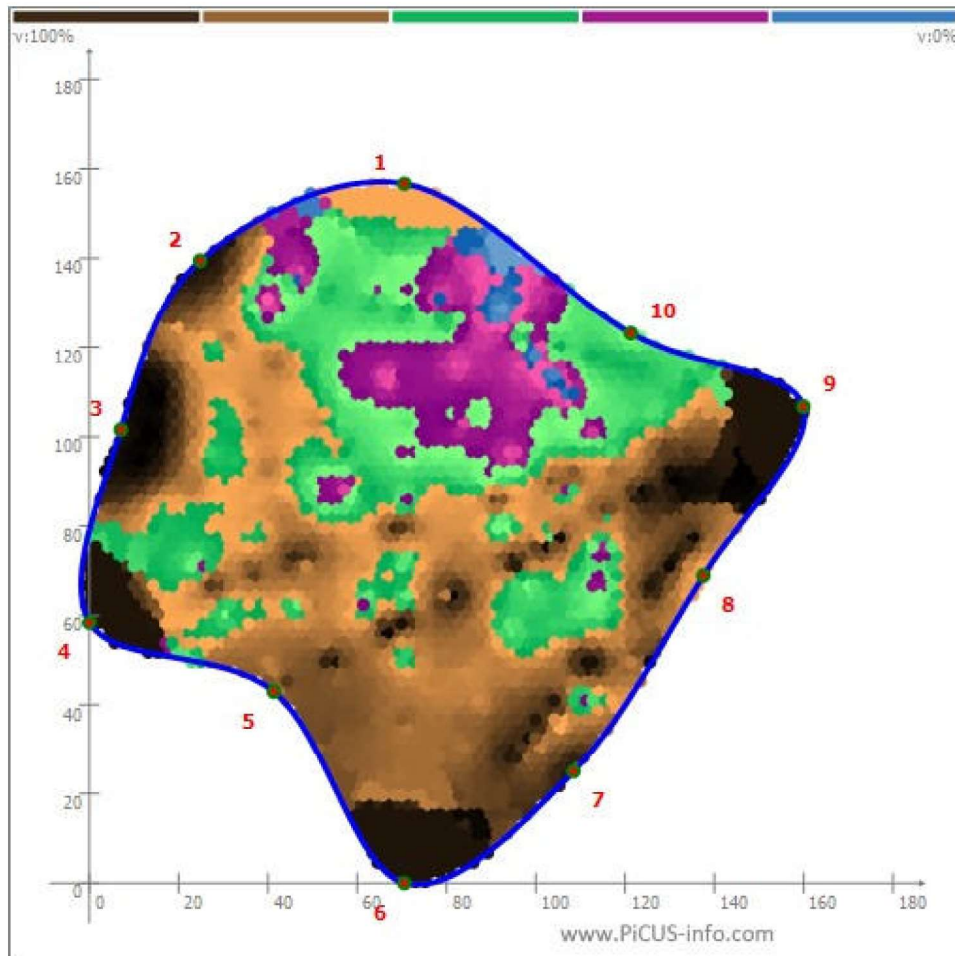
### Boom 061-34bm.40

| Beheerobject-<br>code | Boomnaam (wetenschappelijk) | Straat | Plaats | Aangeroepen gebreken | Maatregelen vanuit BVC | Resultaat nader<br>onderzoek | Uitleg resultaat | Maatregelen vanuit<br>nader onderzoek | Urgentietermijn | Type onderzoek<br>Jorfen |
|---|---|---|---|---|---|---|---|---|---|---|
| 061-34bm.40 | Populus canescens | Vaurselaan | Voorburg | dikrandonderzwam op stamvoet | Nader Onderzoek | Veilig | Zie picus | Geen | | Picus |

Aantasting: Dikrandtonderzwam

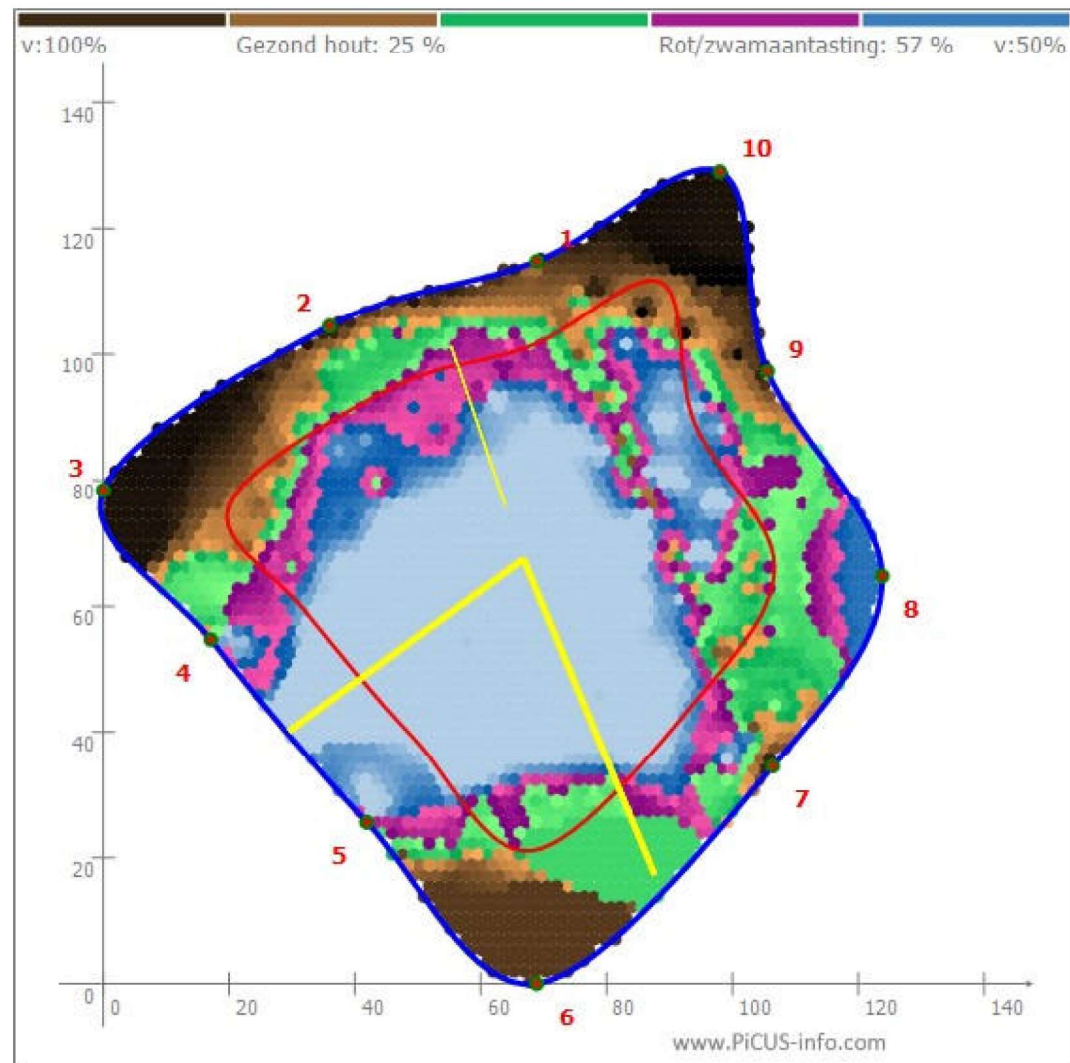
### Boom 061-40bm.23

| Beheerobject-<br>code | Boomnaam (wetenschappelijk) | Straat | Plaats | Aangeroepen gebreken | Maatregelen vanuit BVC | Resultaat nader<br>onderzoek | Uitleg resultaat | Maatregelen vanuit<br>nader onderzoek | Urgentietermijn | Type onderzoek<br>Jorfen |
|---|---|---|---|---|---|---|---|---|---|---|
| 061-40bm.23 | Tilia platyphyllos | Roddaan | Voorburg | Rotting | Nader Onderzoek | Risicoboorn | De geluistomograaf toont aan dat de boom grootsthalige rot heeft. Er zijn slechts 3 wortelaanzetten die iets van stevigheid bieden, maar dit lijkt onvoldoende. | Vellen | < 3 maanden | Picus |

Aantasting: Witrotaantasting

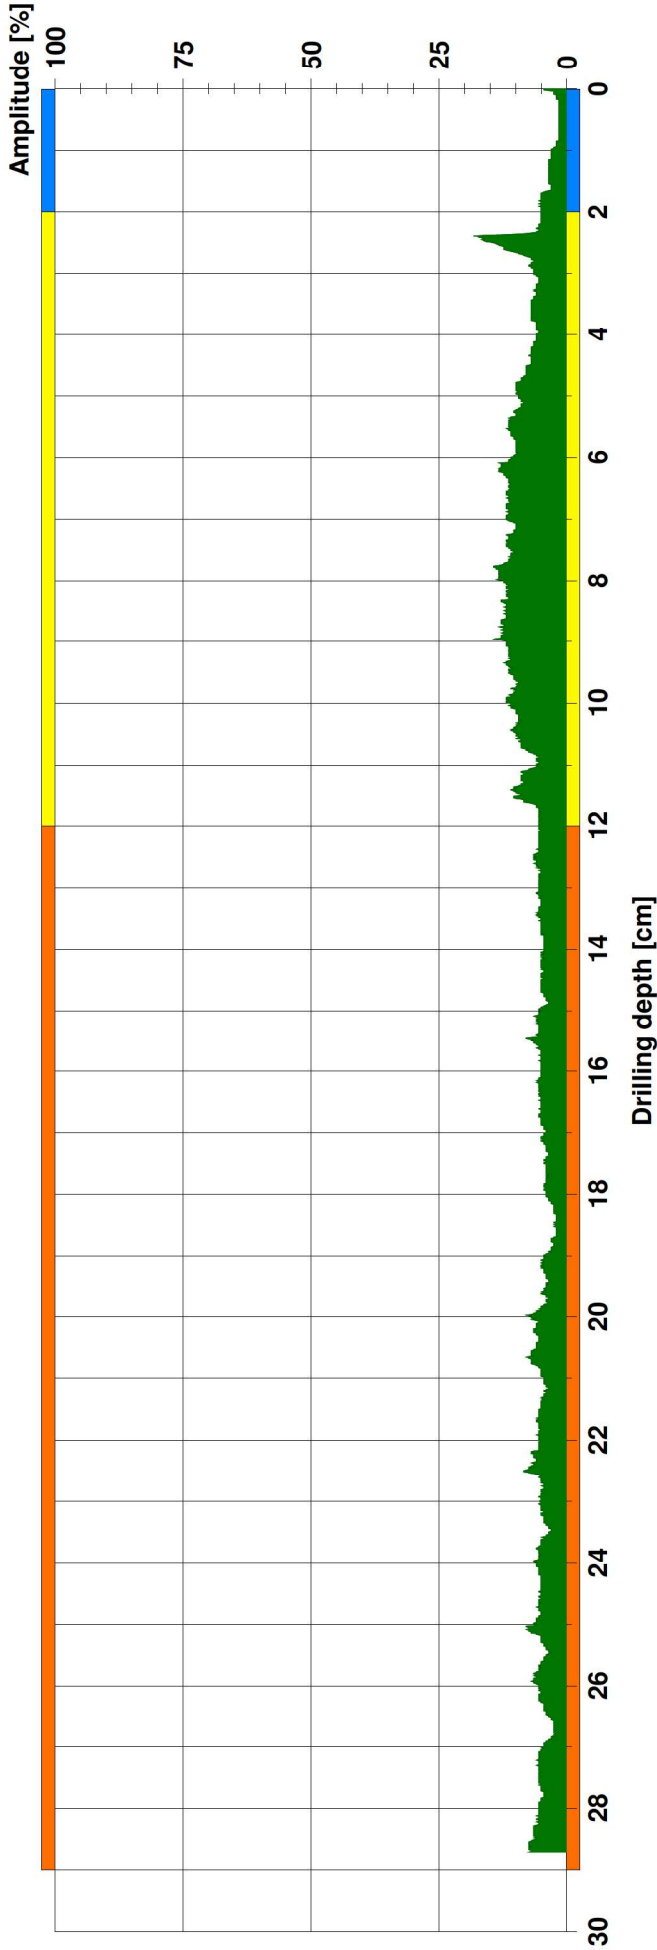
| Beheerobject-<br>code | Boomnaam (wetenschappelijk) | Straat | Plaats | Aangeroepen gebreken | Maatregelen vanuit BVC | Resultaat nader<br>onderzoek | Uitleg resultaat | Maatregelen vanuit<br>nader onderzoek | Urgentietermijn | Type onderzoek<br>Jorfen |
|---|---|---|---|---|---|---|---|---|---|---|
| 031-29bm.29 | Tilia platyphyllos | Overburgkade | Voorburg | Dikrandonderzwam | Nader Onderzoek | Risicoboorn | Boorn heeft onvoldoende restwand | Vellen | < 6 maanden | Resistograaf |

| From | 0,0 cm | to | 2,0 cm | : | Intrede boornaald |
| From | 2,0 cm | to | 12,0 cm | : | Aangetast hout |
| From | 12,0 cm | to | 29,0 cm | : | Aangetast hout/holte |

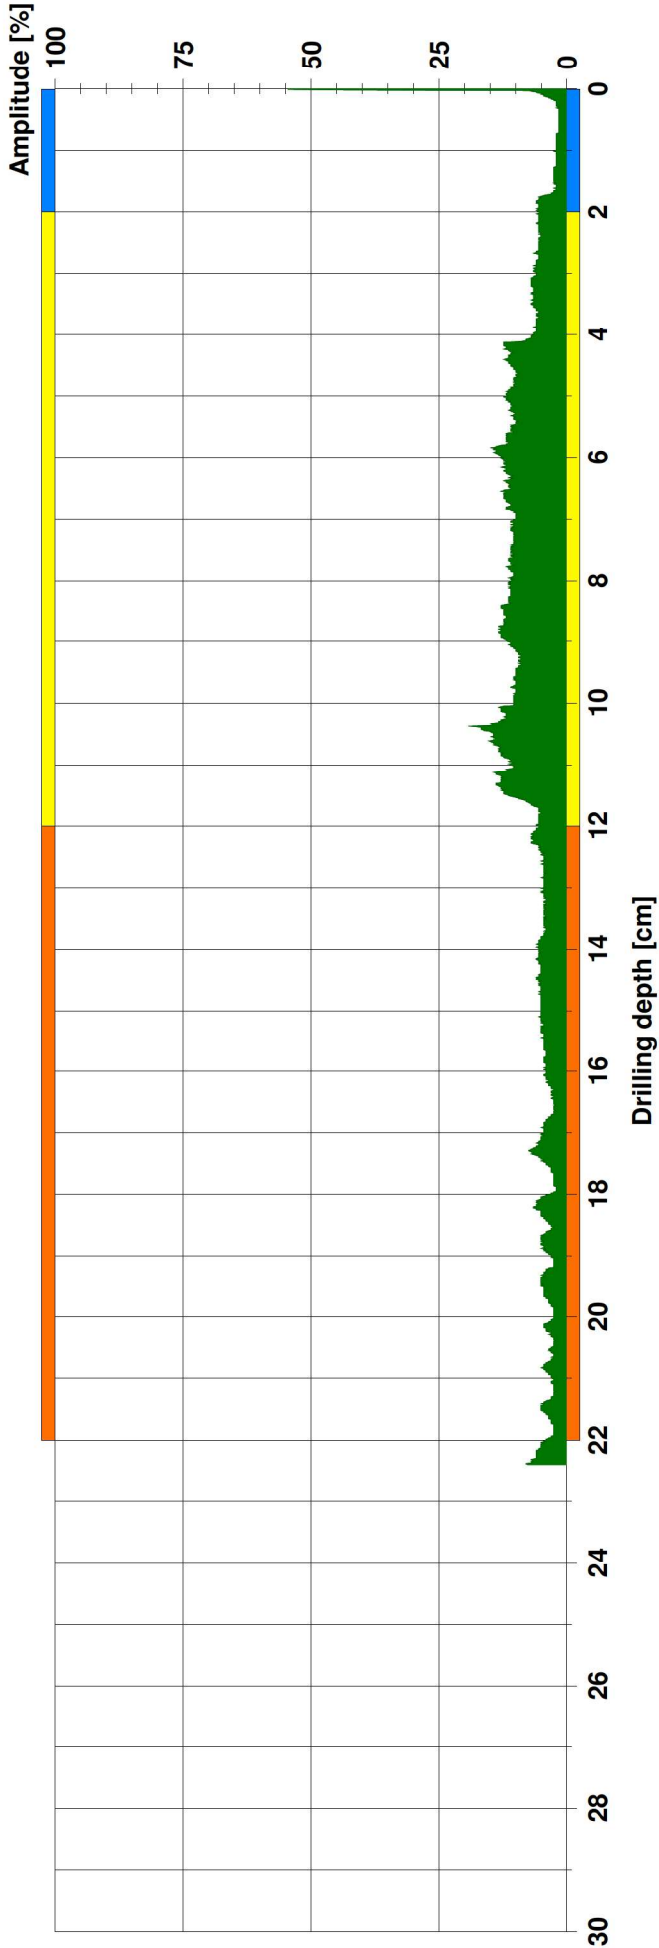
| From | 0,0 cm | to | 2,0 cm | : | Intrede boornaald |
| From | 2,0 cm | to | 12,0 cm | : | Aangetast hout |
| From | 12,0 cm | to | 22,0 cm | : | Aangetast hout/holte |

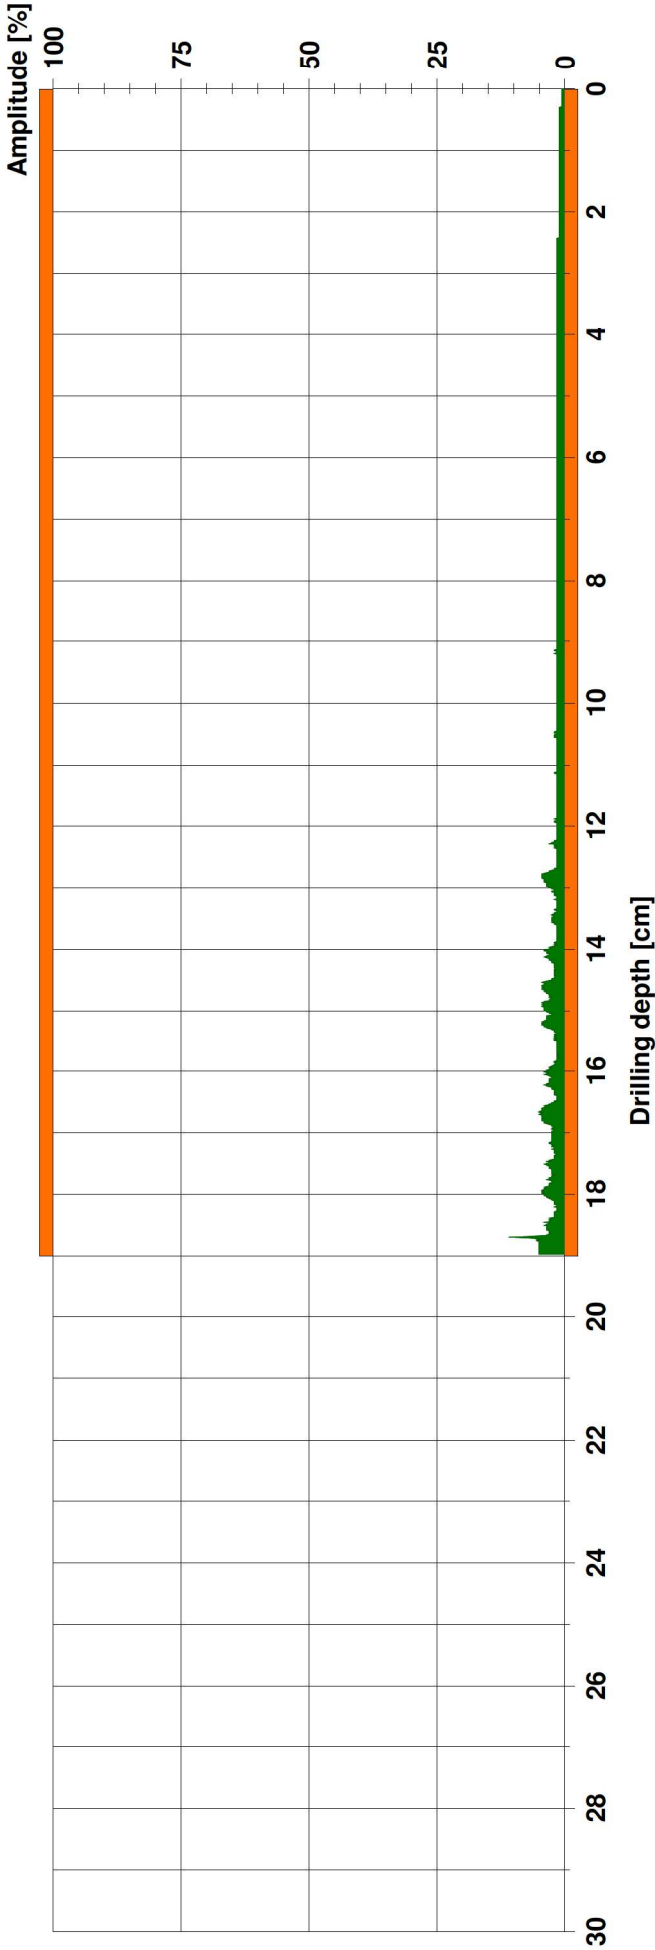
| <div></div> | From | 0,0 cm | to | 19,0 cm | : Aangetast hout/holte |

Vruchtlichamen komen hier naar buiten

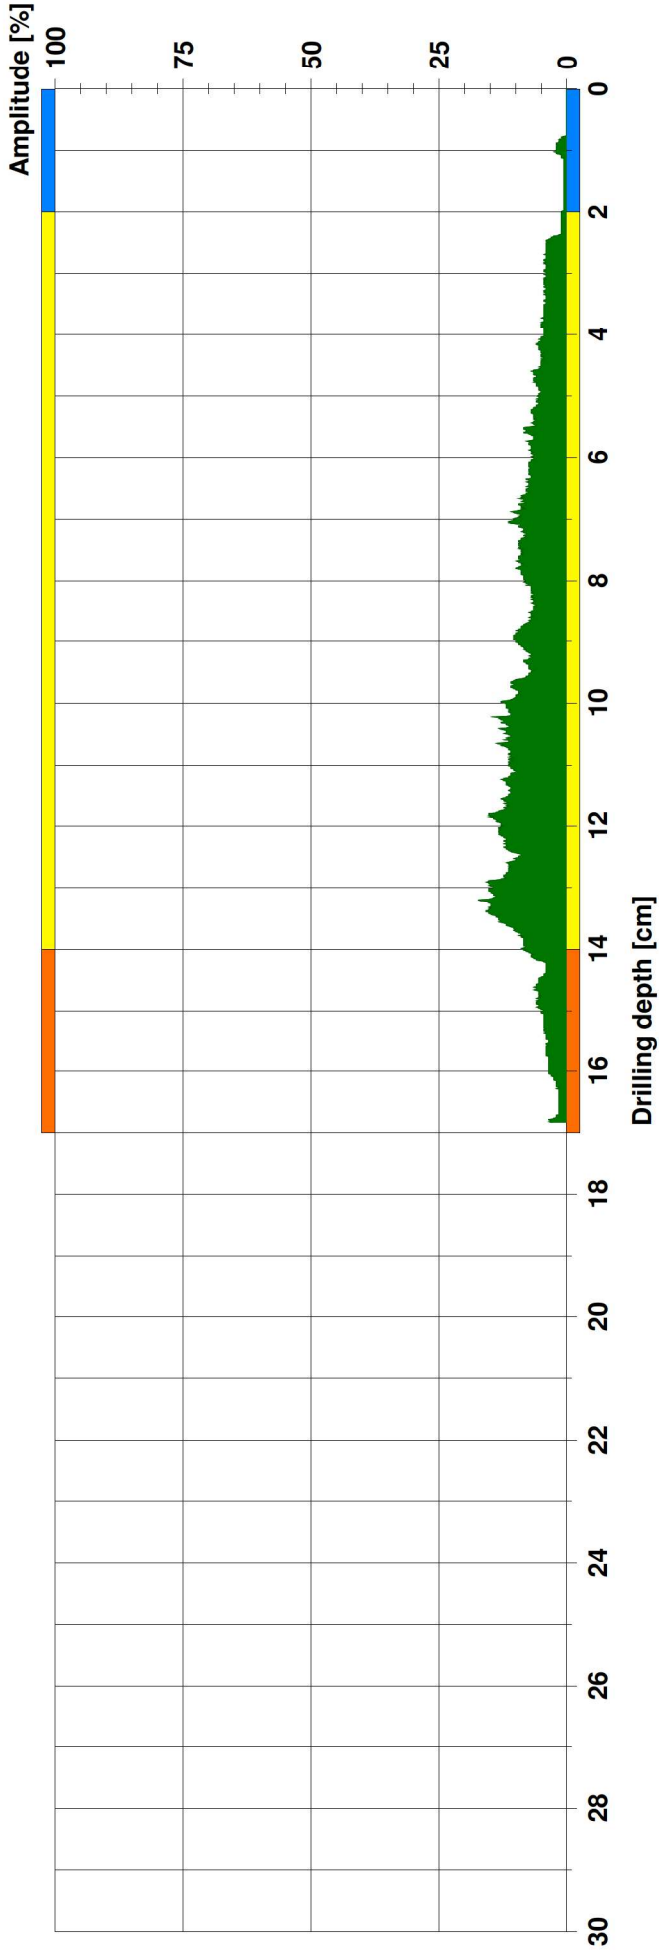
| <div></div> | From | 0,0 cm | to | 2,0 cm | : | Intrede boornaald |
| <div></div> | From | 2,0 cm | to | 14,0 cm | : | Aangetast hout |
| <div></div> | From | 14,0 cm | to | 17,0 cm | : | Aangetast hout/holte |

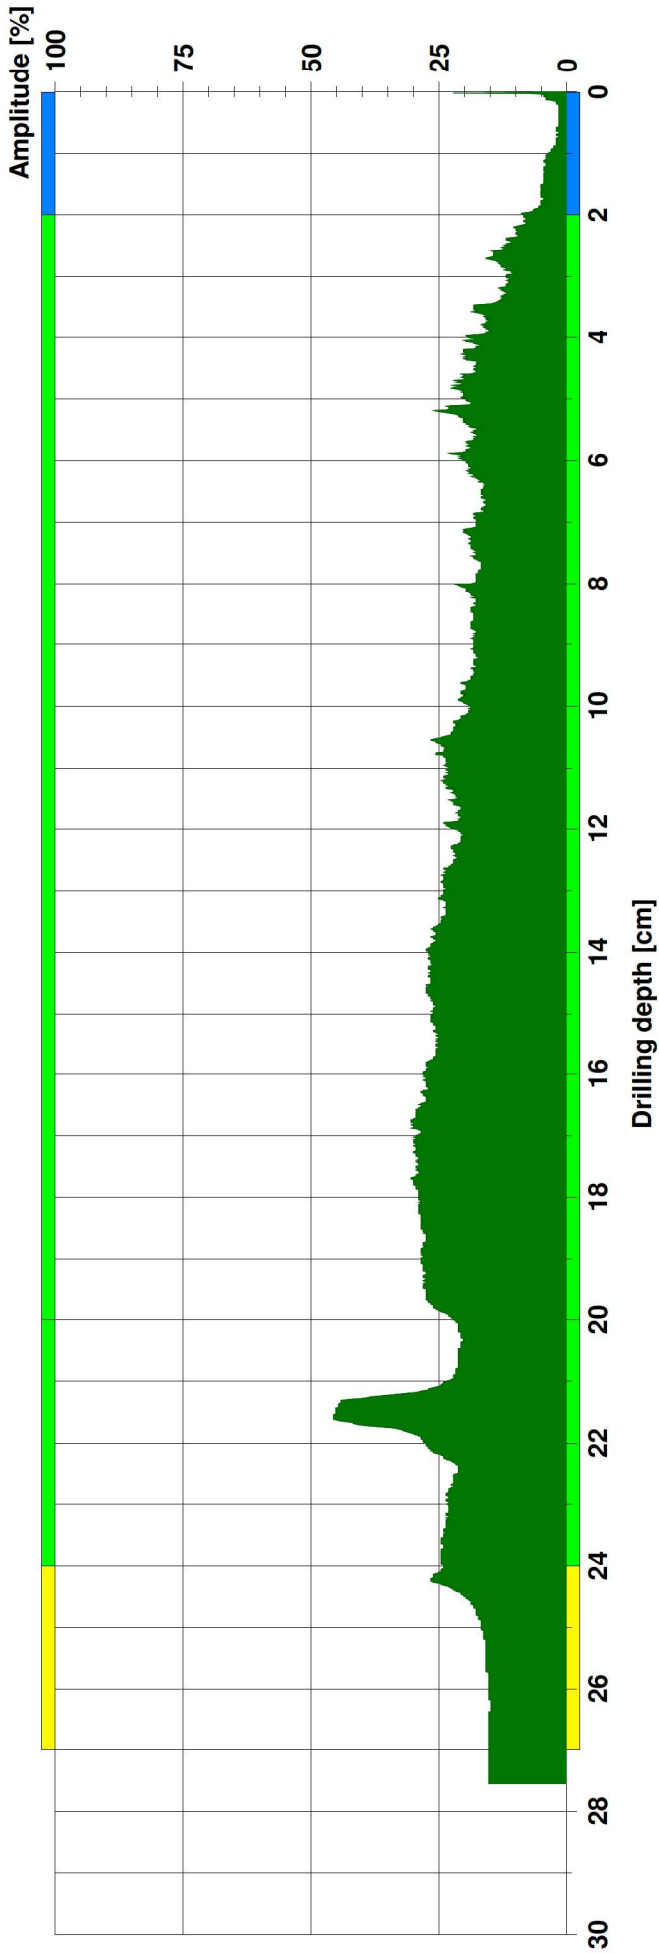
| Beheerobject-<br>code | Boomnaam (wetenschappelijk) | Straat | Plaats | Aangeroepen gebreken | Maatregelen vanuit BVC | Resultaat nader<br>onderzoek | Uitleg resultaat | Maatregelen vanuit<br>nader onderzoek | Urgentietermijn | Type onderzoek<br>Jorfen |
|---|---|---|---|---|---|---|---|---|---|---|
| 031-45bm.69 | Tilia x europaea | Park Middenburg | Voorburg | Holte | Nader Onderzoek | Veilig | Holte boven maaiveld heeft ruim voldoende restwand | Geen | | Visueel |

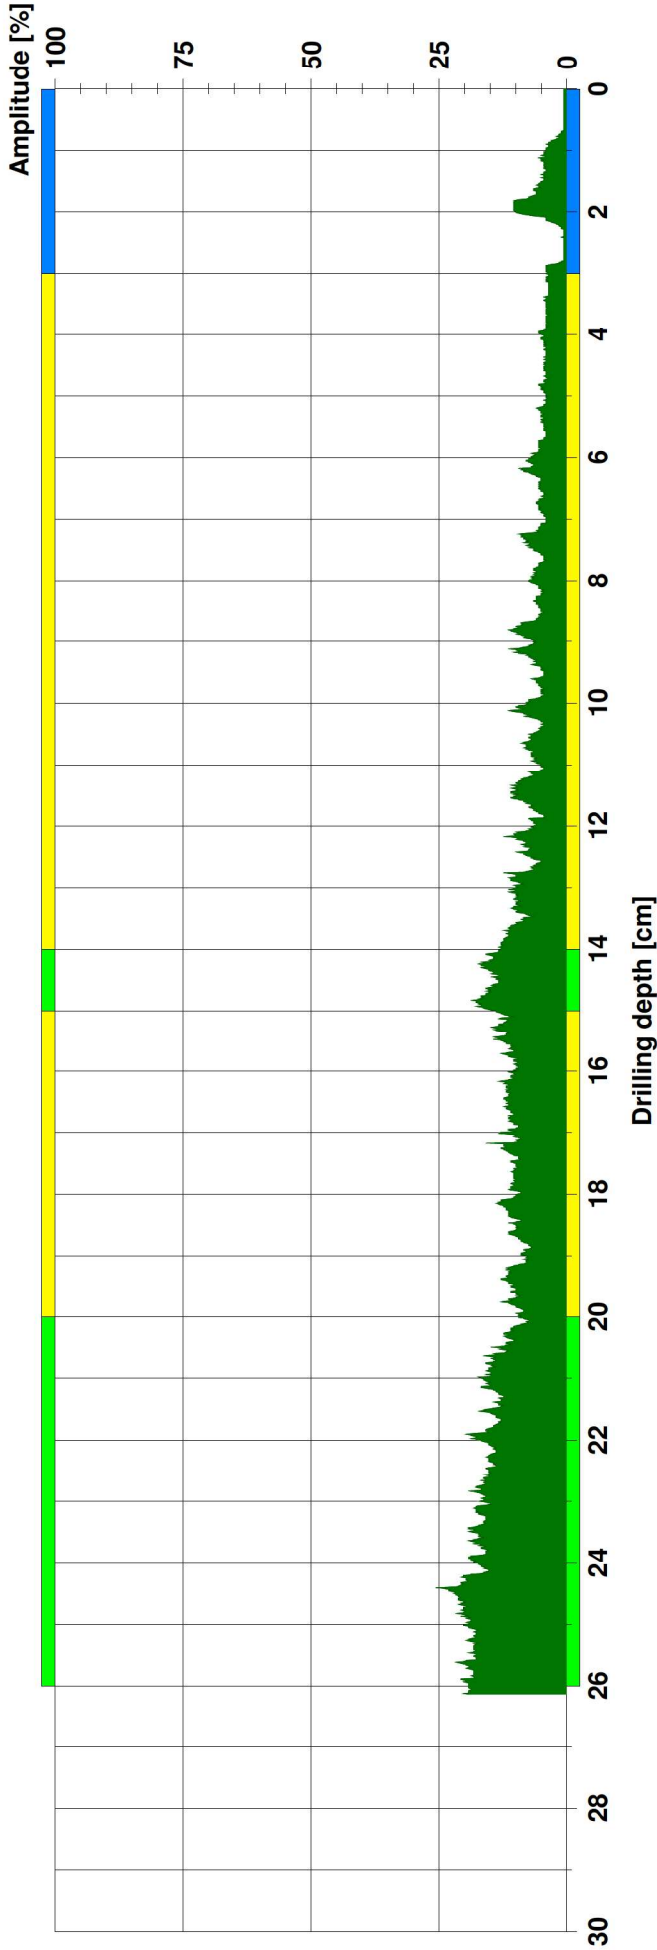
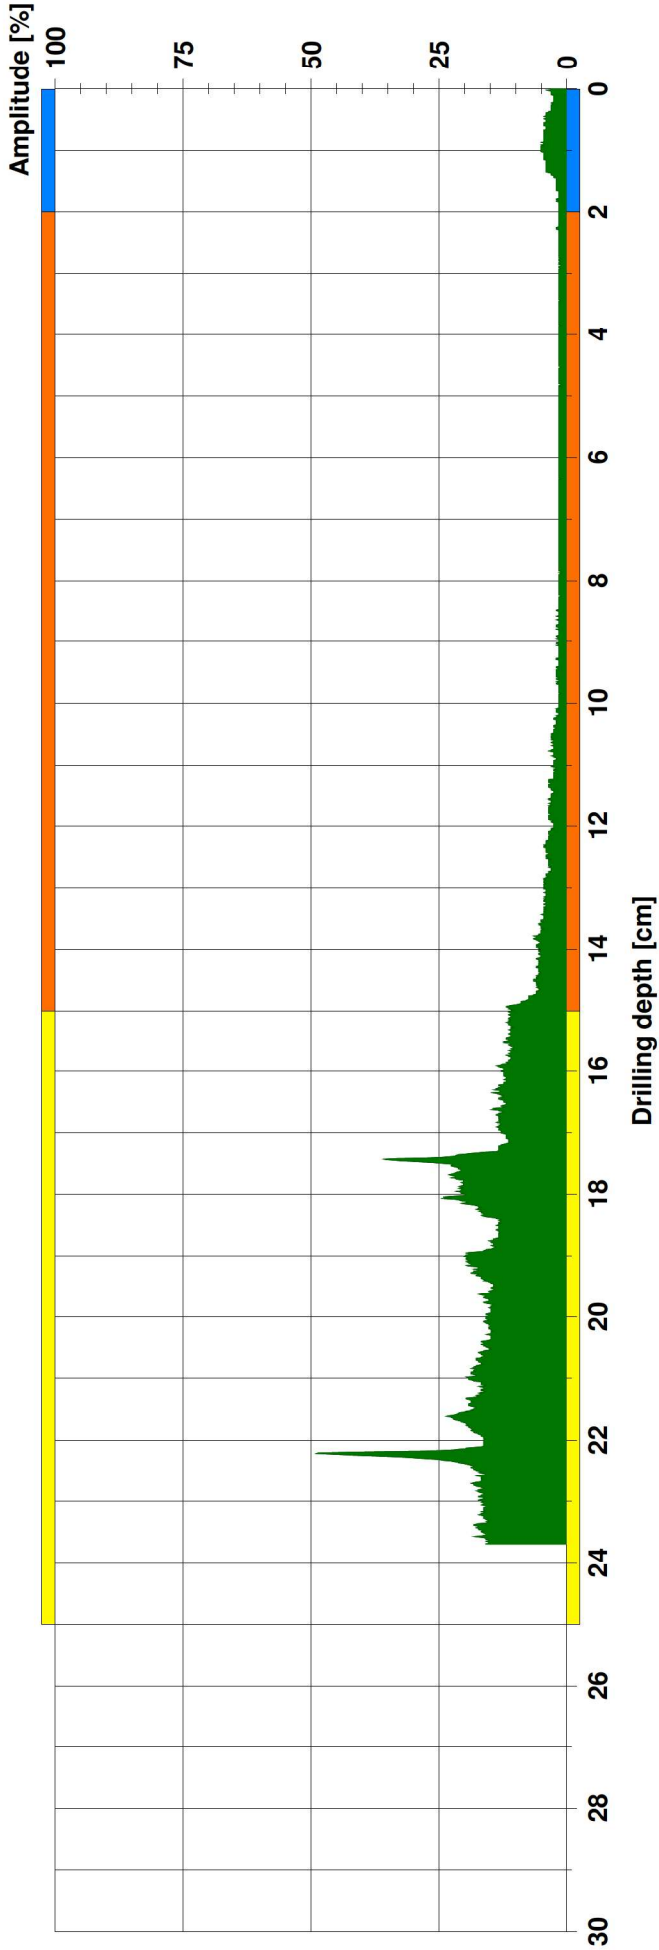
| Beheerobject-<br>code | Boomnaam (wetenschappelijk) | Straat | Plaats | Aangeroepen gebreken | Maatregelen vanuit BVC | Resultaat nader<br>onderzoek | Uitleg resultaat | Maatregelen vanuit<br>nader onderzoek | Urgentietermijn | Type onderzoek<br>Jorfen |
|---|---|---|---|---|---|---|---|---|---|---|
| 051-14bm.173 | Salix alba | Klaverweide | Voorburg | Holte | Nader Onderzoek | Risicoboorn | Vakke vuurzwam (vermoedelijk) aangeroffen. Zwam veroorzaakt wrot. | Kandelaberen | < 6 maanden | Resistograaf |
