Onderwerp Besluit omgevingsvergunning

Op 7 maart 2025 hebben wij uw aanvraag voor een omgevingsvergunning ontvangen voor het kappen van 34 gemeentebomen (Canadese populieren) op het adres Oegstgeesterweg (nabij ijsbaan) in Oegstgeest.

# Oegstgeesterweg (ijsbaan ) publiceerbaar

## 02. Boomnummers Oegstgeesterweg

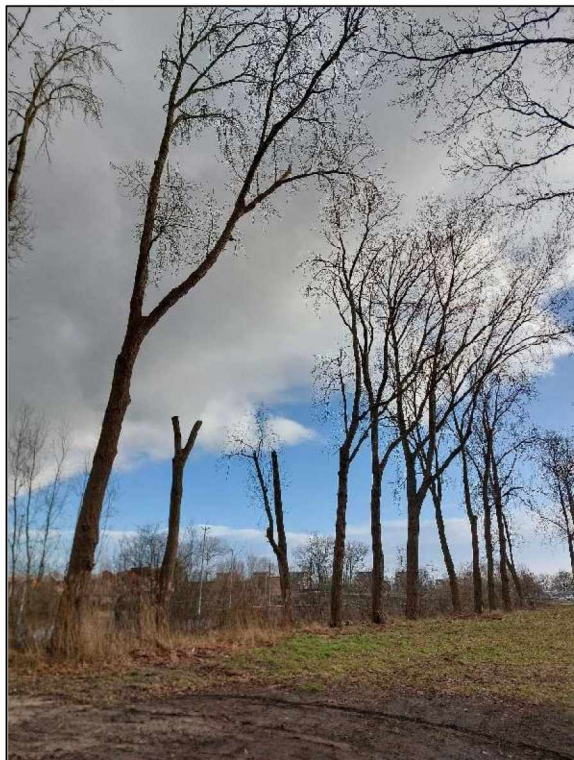
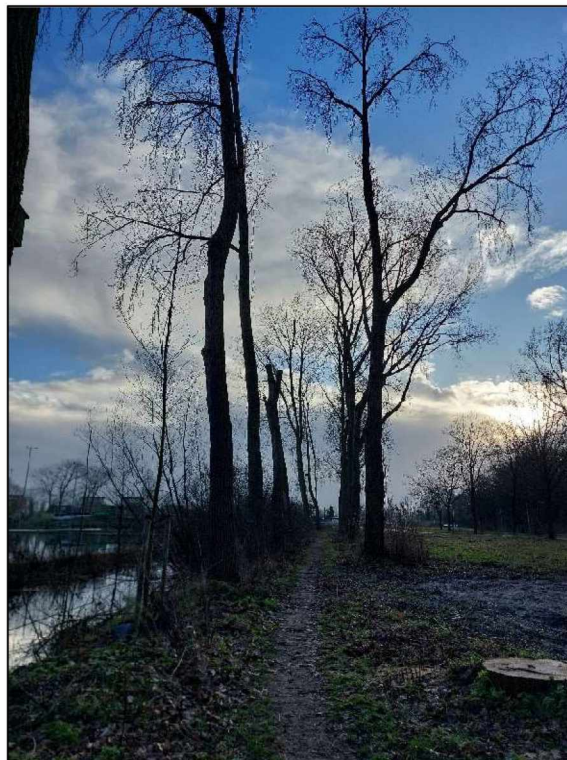
Op de onderzoekslocatie zijn de (restanten) van een populierenstructuur (*Populus x canadensis*) aanwezig. De bomen staan naast een ijsbaan. De bomen hebben een standplaats in het ruwe gras, tussen de bomen is een voetpad gesitueerd.

*Impressies van de populierenstructuur*

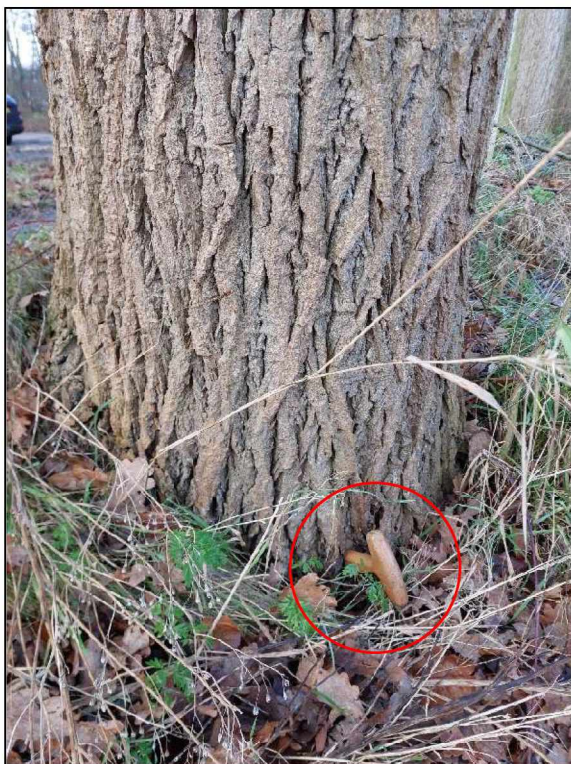
Bij 7 bomen zijn holten of rotting aanwezig in de stam of stamvoet. Als gevolg van deze holte/ rotting ontstaat er een verhoogde kans op stambreuk.

De prikpen kan volledig in de stam worden geprikt

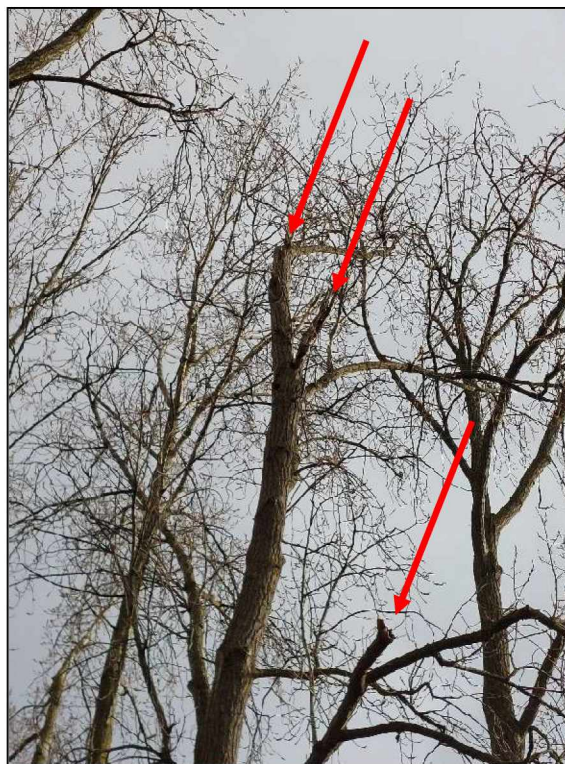
Bij alle bomen aanwezige bomen zijn signalen van kroonvervorming en/of is takbreuk waargenomen. Er is mechanische overbelasting in de kroon zichtbaar, dit kenmerkt zich door uitbuigende takken en/of takken met een ongunstige lengte- en/of diameterverhouding. Bij oudere populieren is het bekend dat het hout brosser van structuur wordt en gemakkelijker kan uitbreken en daarbij (letsel)schade veroorzaken.

Bij verschillende bomen zijn afgebroken top/ takstompen aanwezig

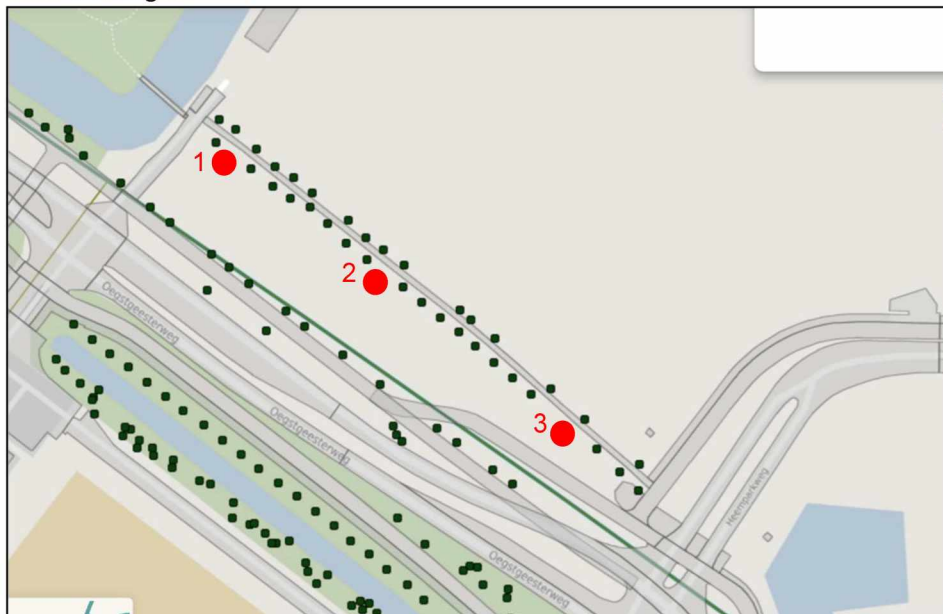
Verspreid over de onderzoekslocatie zijn een drietal profielboringen verricht om de bodemsamenstelling in kaart te brengen.

Bij boring 1 is het gehele profiel opgebouwd uit klei tot op een diepte van ongeveer 110 cm. Bij de andere 2 profielboringen bestaat de bovenlaag tot 30 cm uit humusrijk zand. Tussen de ongeveer 30 cm en respectievelijk 70 cm (boring 2) en 100 cm (boring 3) is het profiel opgebouwd uit zeer humusarm zand. Dieper is het profiel is klei aanwezig. Er is een (roest)reductiezone aanwezig vanaf circa 90 cm tot aan het grondwaterpeil, dat duidt op stagnerend water of een fluctuerende grondwaterstand. De actuele grondwaterstand is aangetroffen op ongeveer 100 tot 110 cm beneden maaiveld.

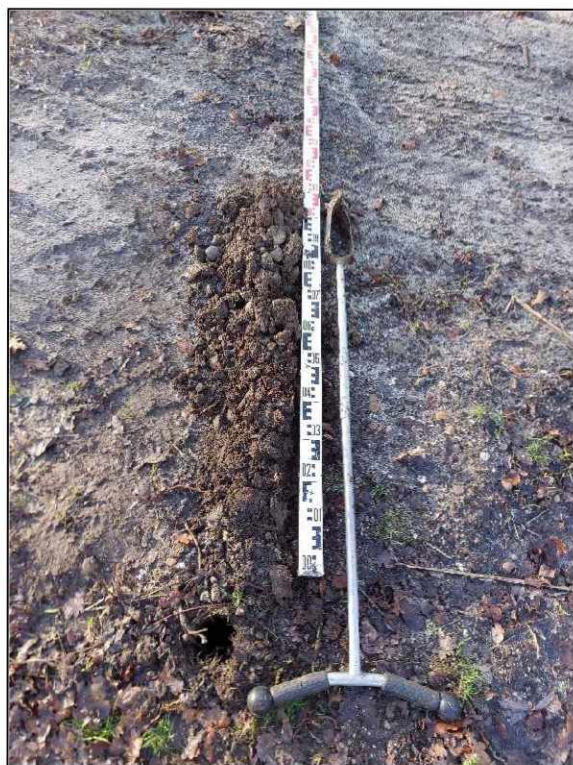
Profiel 1 bestaat volledig uit klei

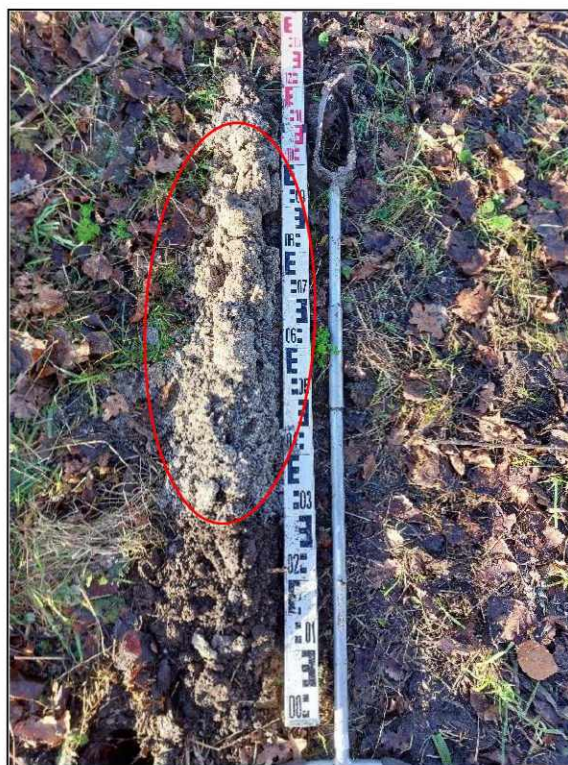
Profiel is grotendeels opgebouwd uit zeer humusarm zand

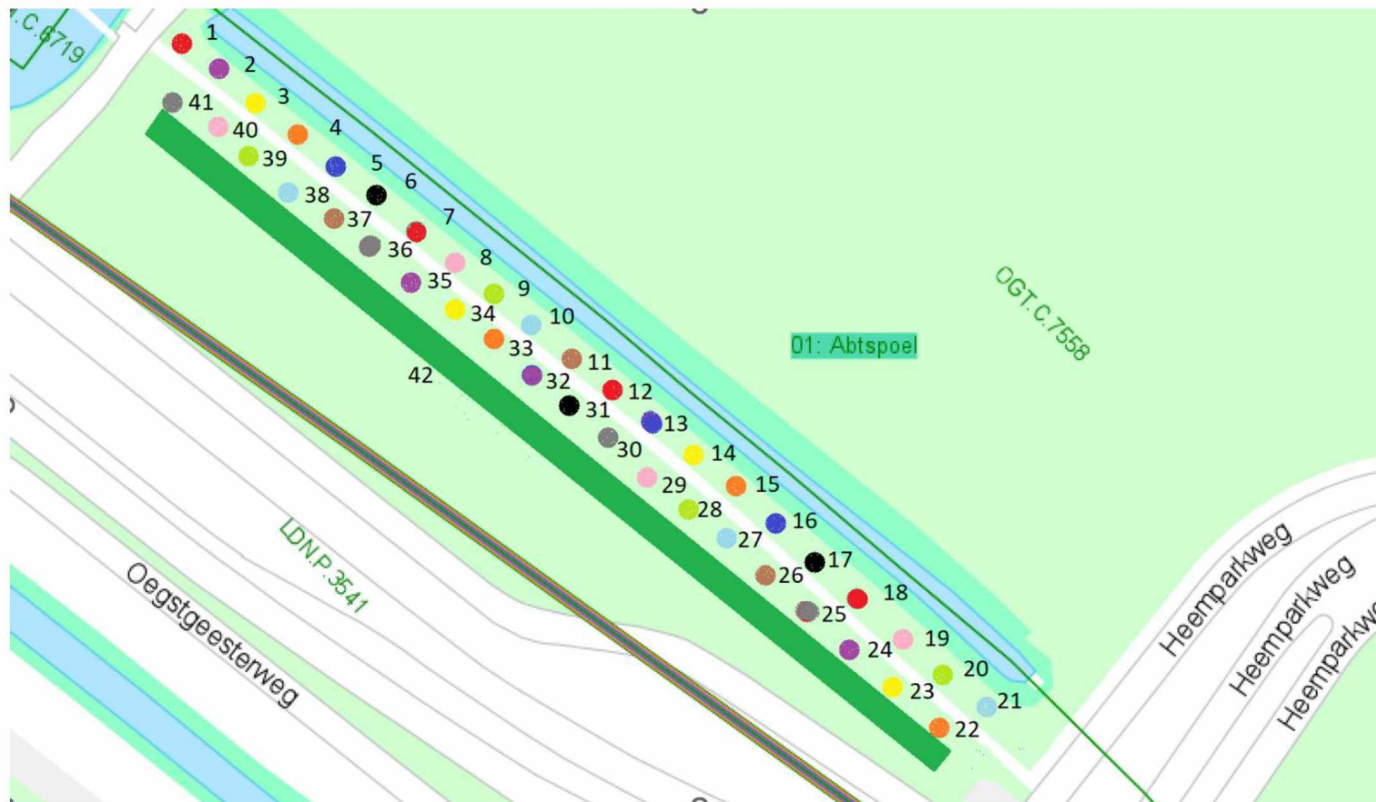
### Herplant bomen tussen Oegstgeesterweg en de ijsbaan

Het perceel (OGT.C.7834) met de bomen is eigendom van de gemeente Leiden maar ligt geografisch in Oegstgeest. Hierdoor is gemeente Leiden onderhoudsplichtig maar gelden de regels van gemeente Oegstgeest. Het perceel heeft een 34 tal Canadese populieren die flink beginnen af te takelen (zie bijgevoegd inspectie rapport). Sommige bomen kunnen nog wel enkele jaren mee maar gezien dat zeer beperkt is, is het logisch om daar in 1 keer goed opnieuw te beginnen. Dit voorkomt niet alleen veel schade maar heeft op de langere termijn ook een positieve bedragen aan het klimaat en biodiversiteit. Er wordt voorgesteld om de 34 Canadese populieren te vervangen door verschillende soorten. Daarnaast is er ruimte om 6 extra bomen te planten. Ook is het mogelijk om aan de wegzijde een strook bosplantsoen (stuikvormers) aan te planten. In onderstaande afbeelding is te zien hoe de compensatie wordt gedaan. Boom nummer 2 (bij inspectie rapport nummer 34) is een zwarte populier die wel gehandhaafd kan worden.

Hier volgt de opsomming van de bomen die ervoor terug moeten komen per nummer is aangegeven welke soort boom ervoor terug komt:

- 1, 7, 12 en 18: 4 st Ruwe berk (*Betula pendula*)
- 2, 24, 32 en 35: 3 st Zwarte populier (nummer 2 te handhaven boom) (*Populus nigra*)
- 3, 14, 23 en 34: 4 st Winter eik (*Quercus petraea*)
- 4, 15, 22 en 33: 4 st Gewone esdoorn (*Acer pseudoplatanus*)
- 5, 13 en 16: 3 st Veldesdoorn (*Acer campestre*)
- 6, 17 en 31: 3 st Grove den (*Pinus sylvestris*)
- 25, 30, 36 en 41: 4 st Schietwilg (*Salix alba*)
- 8, 19, 29 en 40: 4 st Fladder iep (*Ulmus laevis*)
- 9, 20, 28 en 39: 4 st Tamme kastanje (*Castanea sativa*)
- 10, 21, 27 en 38: 4 st Rode beuk (*Fagus sylvatica* 'Atropunicea')
- 11, 26 en 37: 3 st Gewone beuk (*Fagus sylvatica*)
