## Bomen Effect Analyse Oversteek IJtunnel te Amsterdam

| Projectnummer: | PRPOA25-00296-182 |
| Datum: | 26 februari 2025 |

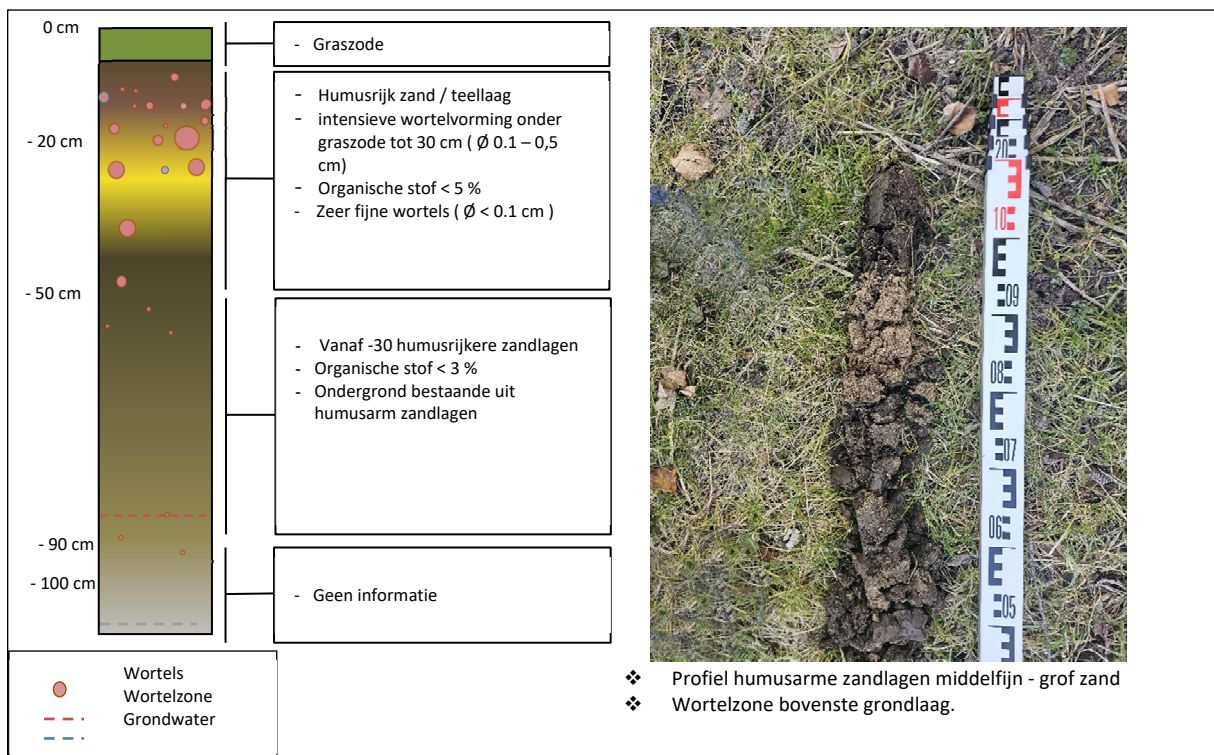
Figuur 11 Gemiddeld bodemprofiel ter hoogte van boom 2.

- De grondslag bestaat uit humusrijke en humusarme fijn tot middelfijne zandlagen.
- Op ca. 30 cm min maaiveld is een humusarme zandlaag aangetroffen (fundatie fietspad)
- Aangenomen wordt dat onder deze laag in de diepte humusarme zandlagen aanwezig zijn afhankelijk van de hoogte (dijklichaam). De grondwaterstand is ten opzichte van het maaiveld variabel (niet aangetroffen in profielsleuf of boring).
- Er zijn in de profielsleuf intensieve opnamewortels aangetroffen in de bovenste grondlaag.
- De gemiddelde verdichting gemeten in Megapascal(MPa) ligt tussen de 1,5 – 2,5 MPa en is als goed gekwalificeerd voor wortelontwikkeling.

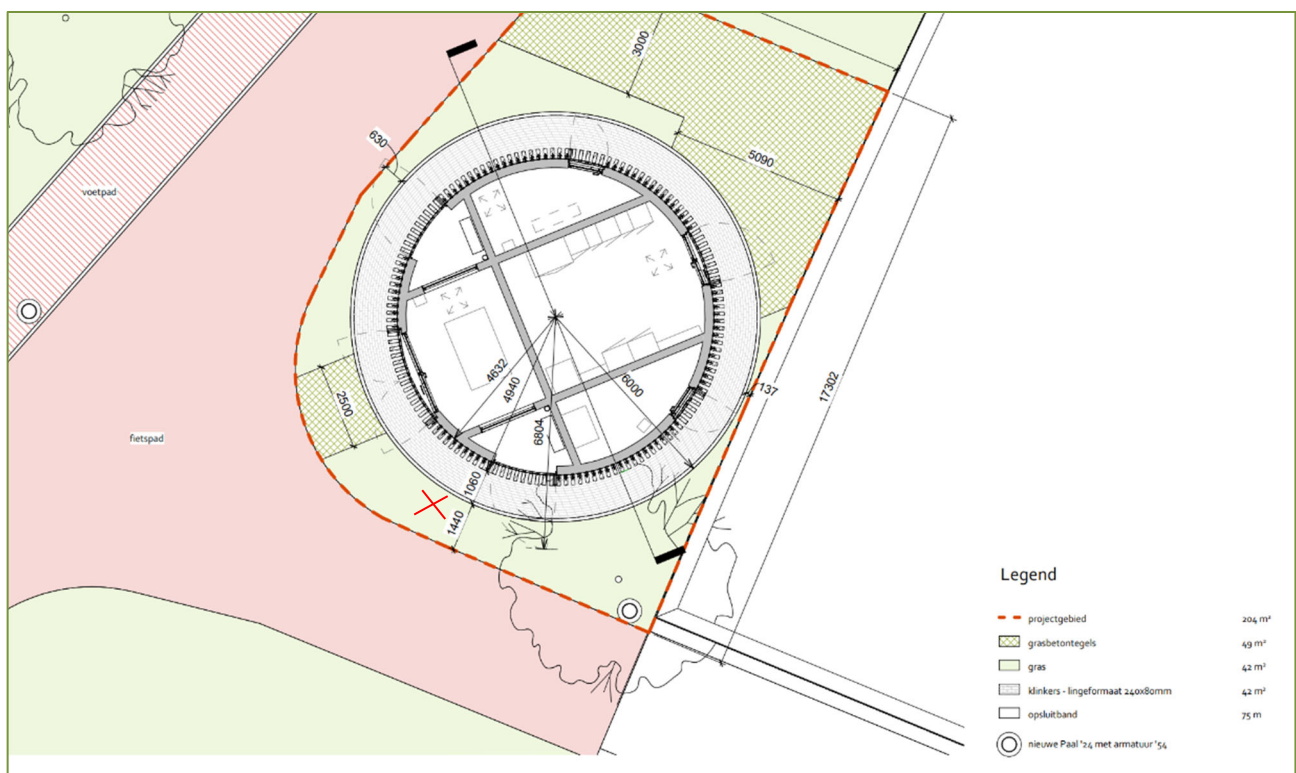
Figuur 9: Ontwerptekening: Laadstation

Ten behoeve van de aanleg zal binnen de groeiplaats van boom 2 ontgraven dienen te worden. Het betreft hier een ontgraving binnen de feitelijke kroonprojectie en de stabiliteitskluit waardoor de kans op aanzienlijke ondergrondse schade niet te vermijden is.

Uit de berekening blijkt dat de stabiliteitskluit van boom 2 3 meter bedraagt (1,2 meter eenzijdig) waarbij de ontgraving ten behoeve van het laadstation binnen de stabiliteitszone (= risicozone) op 0,2 meter plaatsvindt. Zoals het groeiplaatsonderzoek aantoont is aan de zijde van het laadstation (noordzijde) sterke wortelontwikkeling aanwezig. Het betreft hier zowel stabiliteit- als opname wortels die gerelateerd aan de kroonprojectie binnen de marges vallen voor wat betreft ontoelaatbare wortelschade (< 40%).

Voor boom 1 geldt dat de ontgraving op een afstand van ca. 1 meter uit de stabiliteitskluit plaatsvindt en op 2,5 meter uit de stam van de boom. Doordat deze boom ten opzichte van het laadstation op een relatief gunstige plaats staat (meest veraf) wordt hier een wortelschadepercentage ingeschat van ca. 20 % aan voornamelijk opname wortels.

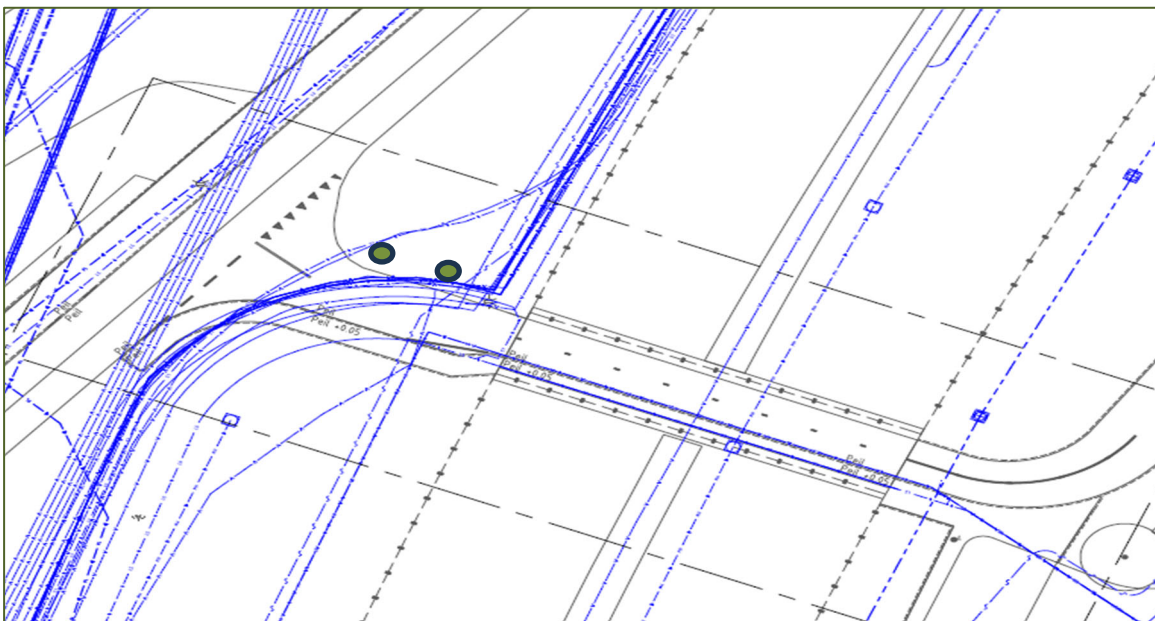
Op basis van de klikmeldingen (zie fig. 10) blijkt dat met name langs de tunnelbak een bestaand leidingtracé aanwezig is. Aan de zuidzijde van de bomen loopt onder het fietspad ook een tracé.

Fig 10, Toont een uitsnede van de bestaande infra op de locatie. De groene stippen tonen de boompositie aan.

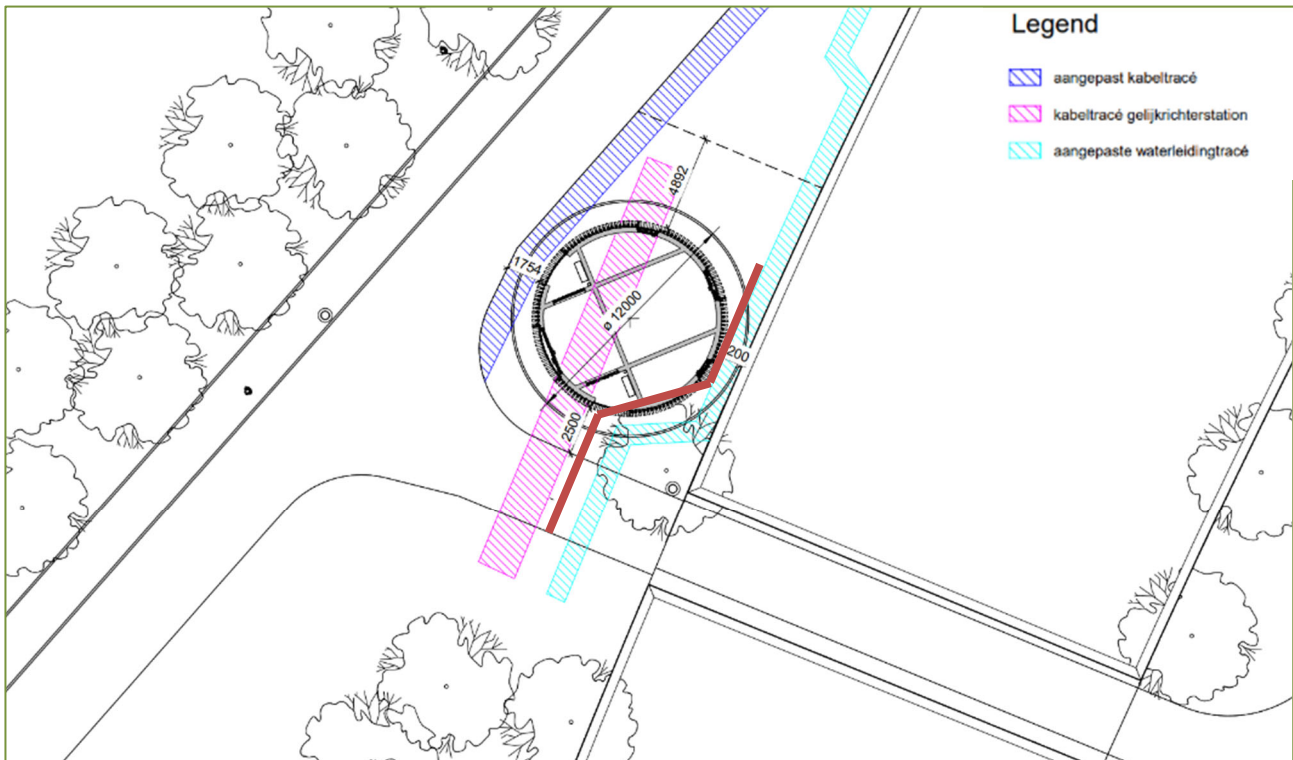
Op figuur 11 (volgende bladzijde) is de nieuwe (ondergrondse) inrichting aangegeven. Hieruit blijkt met name een waterleiding tracé binnen de stabiliteitskluit van boom 1 zal worden aangelegd.

Fig. 11 toont de nieuwe laadstation op het terrein en nabij boom 1.

Op basis van bovenstaande kaart is zichtbaar dat de ruimte tussen boom 1 en het laadstation ondergronds op voldoende afstand komt te staan. Het waterleidingtracé zal echter binnen de directe stabiliteitskluit komen en zal daarmee een hoog risico op wortelschade met zich meebrengen. Ten aanzien van boombehoud is het alternatief om het laadstation iets te verschuiven richting het noorden (verder van de boom af). Hierdoor ontstaat er ook meer ruimte om de waterleiding ten opzichte van boom 1 iets gunstiger aan te leggen (rode lijn) waarbij de knik van de waterleiding verder van de boom kan worden gemaakt en iets schuiner wordt aangesneden.

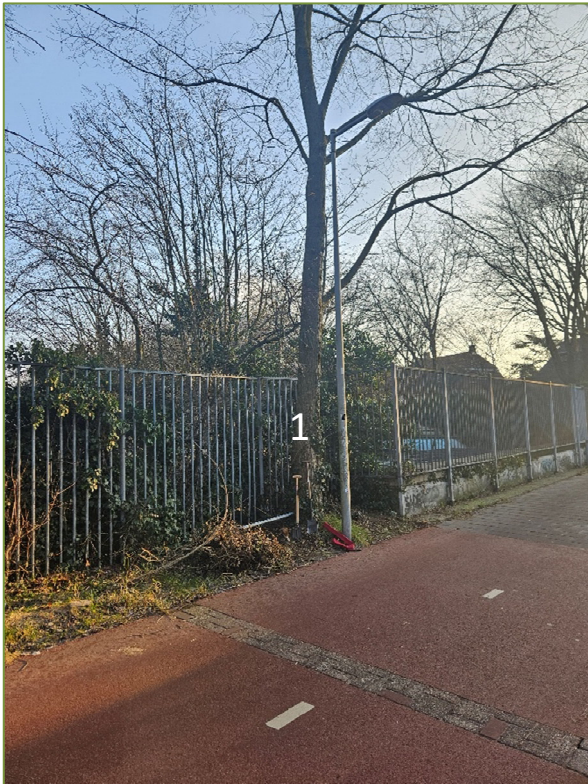
Figuur 10: Overzichtsfoto ter hoogte van boom 1 op de hoek van de fietsoversteek. De oversteek van een leiding is hier goed te zien.

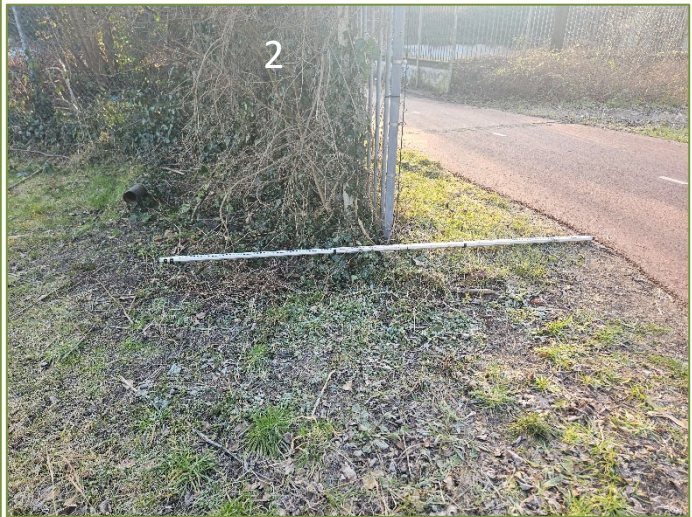
Figuur 11: Groeiplaats in het stalen hekwerk.

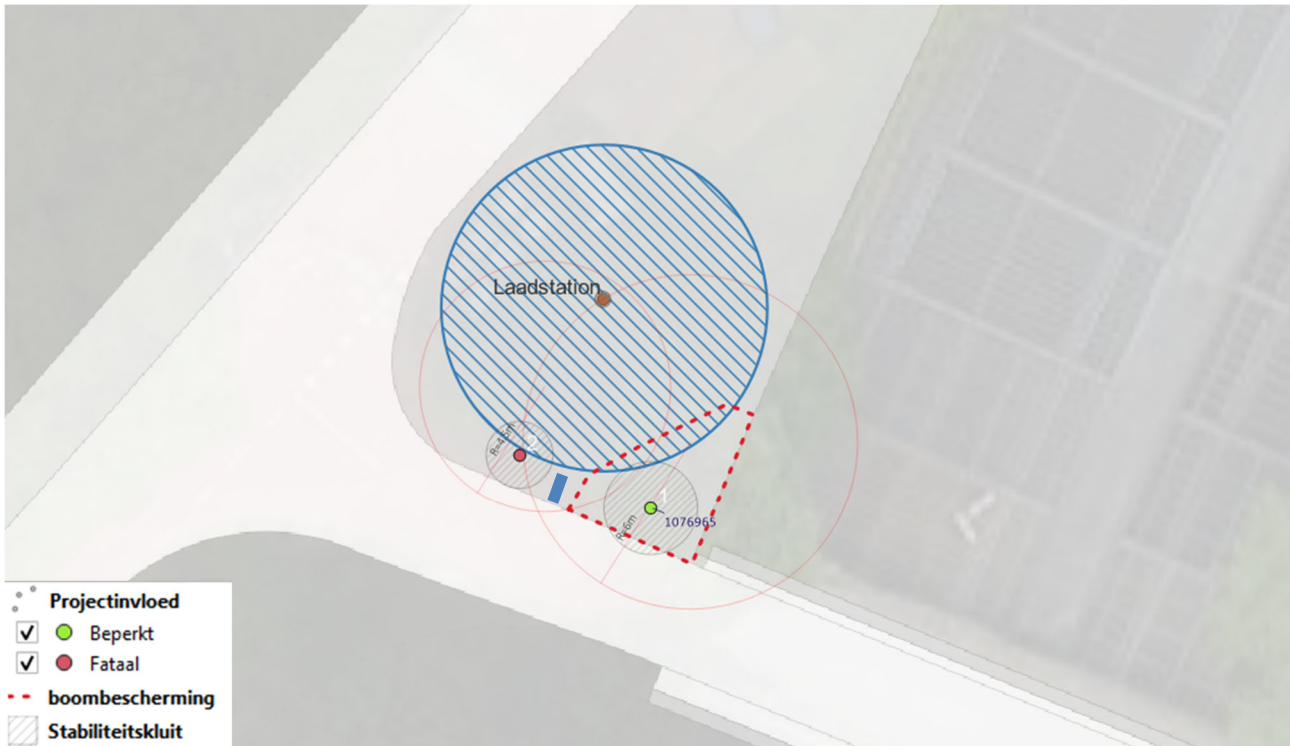
De projectinvloeden, de te verwachten impact op de bomen, zijn geanalyseerd. Bij de uitvoering van het plan is de verwachting dat een duurzame handhaving niet mogelijk is voor boom 2. Voor boom 1 geldt dat deze met aangegeven alternatieven en beschermende maatregelen wel op zijn huidige positie is te handhaven. In het hoofdstuk Advies zal hier verder op worden ingegaan.

Figuur 11: Overzichtskaat projectinvloed van de geplande werkzaamheden op de huidige bomen. Het blauwe vlak naast boom 1076965 geeft de locatie van de proefsleuf aan.
