## Bomen Effect Analyse herinrichting Mercuriusplein te Amsterdam

| Projectnummer: | PRPOA24-00746-333 |
| Opdrachtgever: | Gemeente Amsterdam<br>t.a.v. de heer F. Visser<br>Weesperstraat 430<br>1018 DN Amsterdam |
| Datum: | 1 juli 2024 |

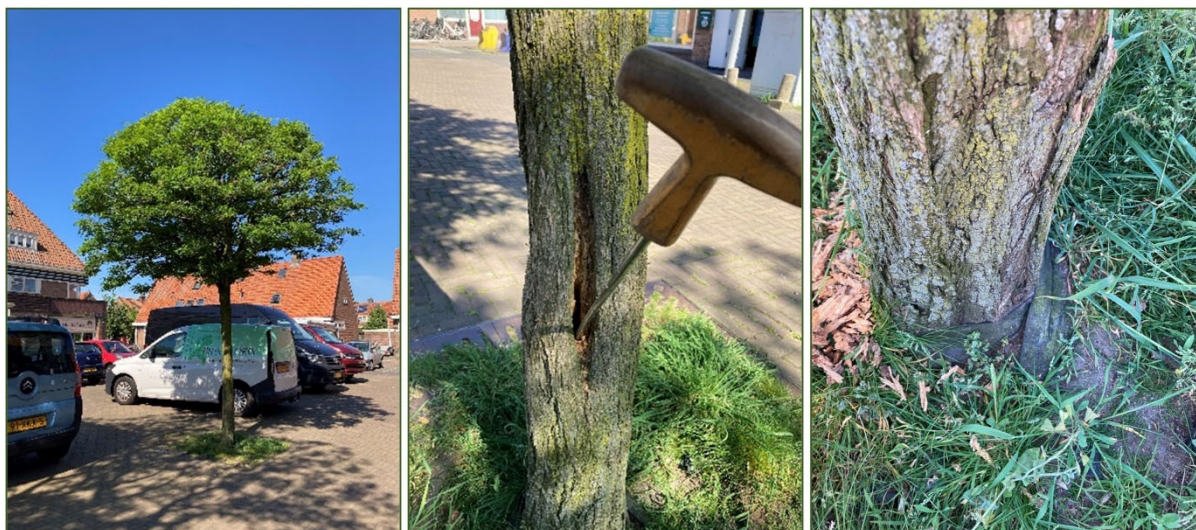
Figuur 4: boom 1 met een bolkroon. Midden; inrotting stam (oude stamschade). Rechts; bevestigingsbanden van ondergrondse verankering nog aanwezig.

| Boomnr. PF2 | Conclusie VTA | Interval VTA | Volgende VTA | Kroon | Hoogte holte (cm) | Stam | Stamvoet | Wortels | Aantastingen | Verplantbaarheid | Datum | Inspecteur | X | Y |
|---|---|---|---|---|---|---|---|---|---|---|---|---|---|---|
| 1 | Goedgekeurd | 3 jaar | 2027 | | 50 | Inrotting/holte (lokaal) | | Opdrukken opnamebeworteling (licht) | nvt | Ja | 14-5-2024 | Dennis Molenaar | 120.759,540 | 491.980,771 |

| UID | Gem. Boomnr. | Projectinvloed | Handhaven/<br>verwijderen cf. BEA | Handhaven/<br>verwijderen cf. BVC | Advies |
|---|---|---|---|---|---|
| 1 | 1111011 | Beperkt | Handhaven | Handhaven | Handhaven/verplanten |

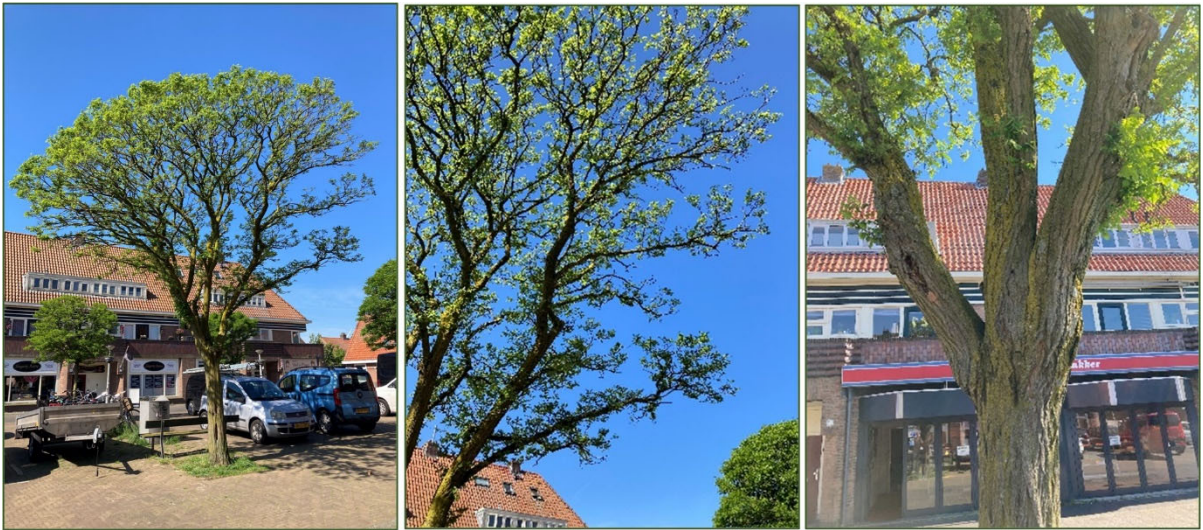
Figuur 5: boom 2 kroon met slechte bladbezetting. Midden; onvoldoende conditie. Rechts; verkleefde gesteltakken.

Op de projectlocatie staan vier vergunning plichtige 50-jarige bolacacia's (gegevens aangeleverd door Amsterdam). Behalve boom 2 vertonen de bomen een stagnerende groei waarbij het kroonvolume niet of nauwelijks toe neemt. De stamdiameter en het kroonvolume komen van deze drie bomen (nr. 1, 3 en 4) niet overeen met een vergelijkbare boom onder betere omstandigheden in dezelfde leeftijdsklasse. De kwaliteit van de bomen 1, 3 en 4 is matig en van boom 2 slecht.

| Boomnr. PF2 | Conclusie VTA | Interval VTA | Volgende VTA | Kroon | Hoogte holte (cm) | Stam | Stamvoet | Wortels | Aantastingen | Verplantbaarheid | Datum | Inspecteur | X | Y |
|---|---|---|---|---|---|---|---|---|---|---|---|---|---|---|
| 2 | Goedgekeurd | 3 jaar | 2027 | Holte; Verminderde bladbezetting | | Inrotting/holte (lokaal) | Inrotting/holte <15% | Opdrukken opnamebeworteling (licht) | nvt | Nee | 14-5-2024 | Dennis Molenaar | 120.765,983 | 491.975,248 |

Resumerend is het verstandiger om boom 2 te verwijderen en te kiezen voor een nieuwe boom. De andere drie bomen zijn in het vergroeningsplan goed te behouden. De hele groeiplaats zal door het verwijderen van de verharding, door grond uit te wisselen of de bestaande grond/zand door te mengen veel groeipotentie opleveren voor de te behouden bomen, wat in het kader van boom behoud zeer positief is. Het verlies aan kroonvolume/bladmassa door het verwijderen van boom 2, kan bij herplant op korte termijn worden hersteld. Er is qua ruimte op het plein ook mogelijkheid voor het planten van extra bomen van bijvoorbeeld de eerste of twee boomgrootte.

| UID | Gem. Boomnr. | Projectinvloed | Handhaven/<br>verwijderen cf. BEA | Handhaven/<br>verwijderen cf. BVC | Advies |
|---|---|---|---|---|---|
| 2 | 1108307 | Fataal | Verwijderen | Handhaven | Verwijderen |

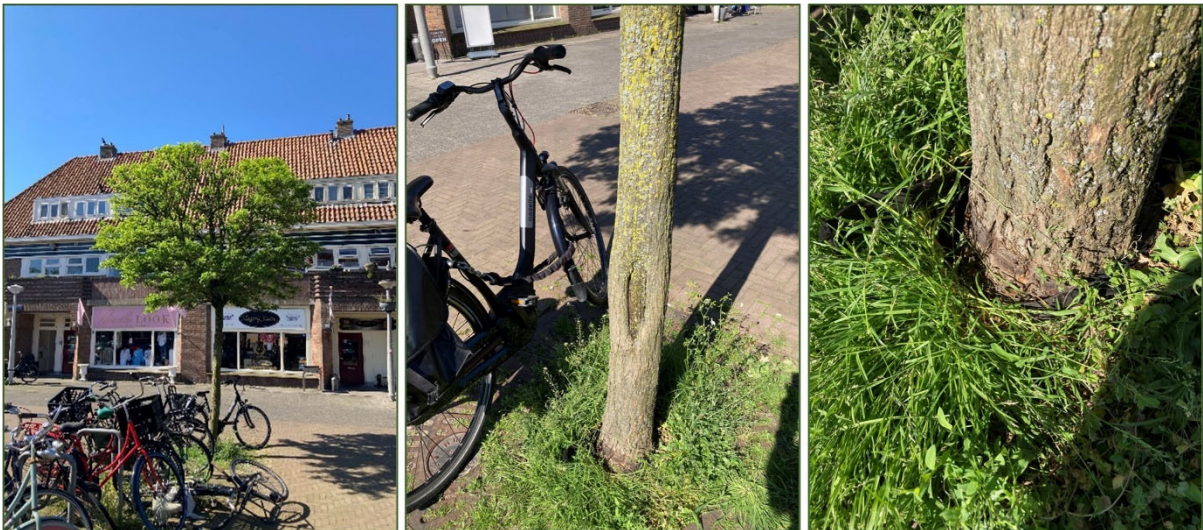
Figuur 6: boom 3 met een bolkroon. Midden; oude stamschade. Rechts; bevestigingsbanden van ondergrondse verankering.

| Boomnr. PF2 | Conclusie VTA | Interval VTA | Volgende VTA | Kroon | Hoogte holte (cm) | Stam | Stamvoet | Wortels | Aantastingen | Verplantbaarheid | Datum | Inspecteur | X | Y |
|---|---|---|---|---|---|---|---|---|---|---|---|---|---|---|
| 3 | Goedgekeurd | 3 jaar | 2027 | Licht dood hout < 4 cm | | Inrotting/holte (lokaal) | | Opdrukken opnamebeworteling (licht) | nvt | Ja | 14-5-2024 | Dennis Molenaar | 120.759,667 | 491.967,571 |

| UID | Gem. Boomnr. | Projectinvloed | Handhaven/<br>verwijderen cf. BEA | Handhaven/<br>verwijderen cf. BVC | Advies |
|---|---|---|---|---|---|
| 3 | 1082251 | Beperkt | Handhaven | Handhaven | Handhaven/verplanten |

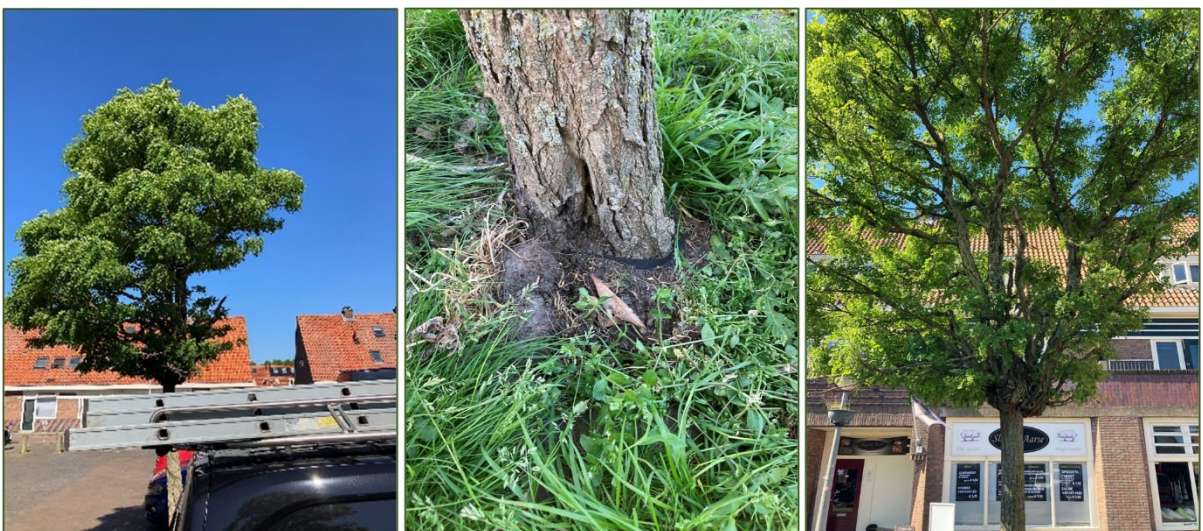
Figuur 7: boom 4 met een halve kroon. Midden; oude stamvoetschade plus ondergrondse verankering. Rechts; licht dood hout.

| Boomnr. PF2 | Conclusie VTA | Interval VTA | Volgende VTA | Kroon | Hoogte holte (cm) | Stam | Stamvoet | Wortels | Aantastingen | Verplantbaarheid | Datum | Inspecteur | X | Y |
|---|---|---|---|---|---|---|---|---|---|---|---|---|---|---|
| 4 | Goedgekeurd | 3 jaar | 2027 | Licht dood hout < 4 cm | | Inrotting/holte (lokaal) | | Opdrukken opnamebeworteling (licht) | nvt | Ja | 14-5-2024 | Dennis Molenaar | 120.753,456 | 491.972,493 |

| UID | Gem. Boomnr. | Projectinvloed | Handhaven/<br>verwijderen cf. BEA | Handhaven/<br>verwijderen cf. BVC | Advies |
|---|---|---|---|---|---|
| 4 | 1044115 | Beperkt | Handhaven | Handhaven | Handhaven/verplanten |

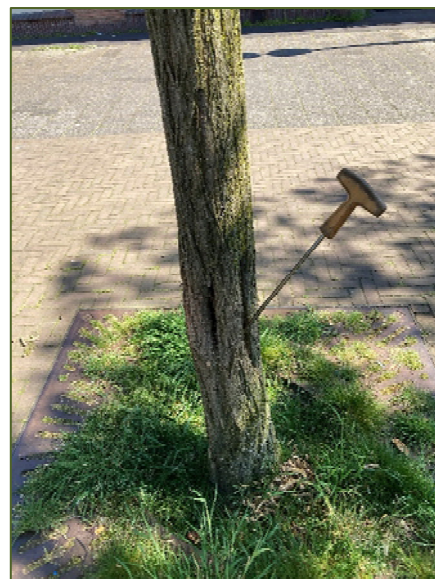
Figuur 8: Bomen staan in een boomspiegel met stalen boomrooster. Daaromheen liggen rondom gele klinkers.

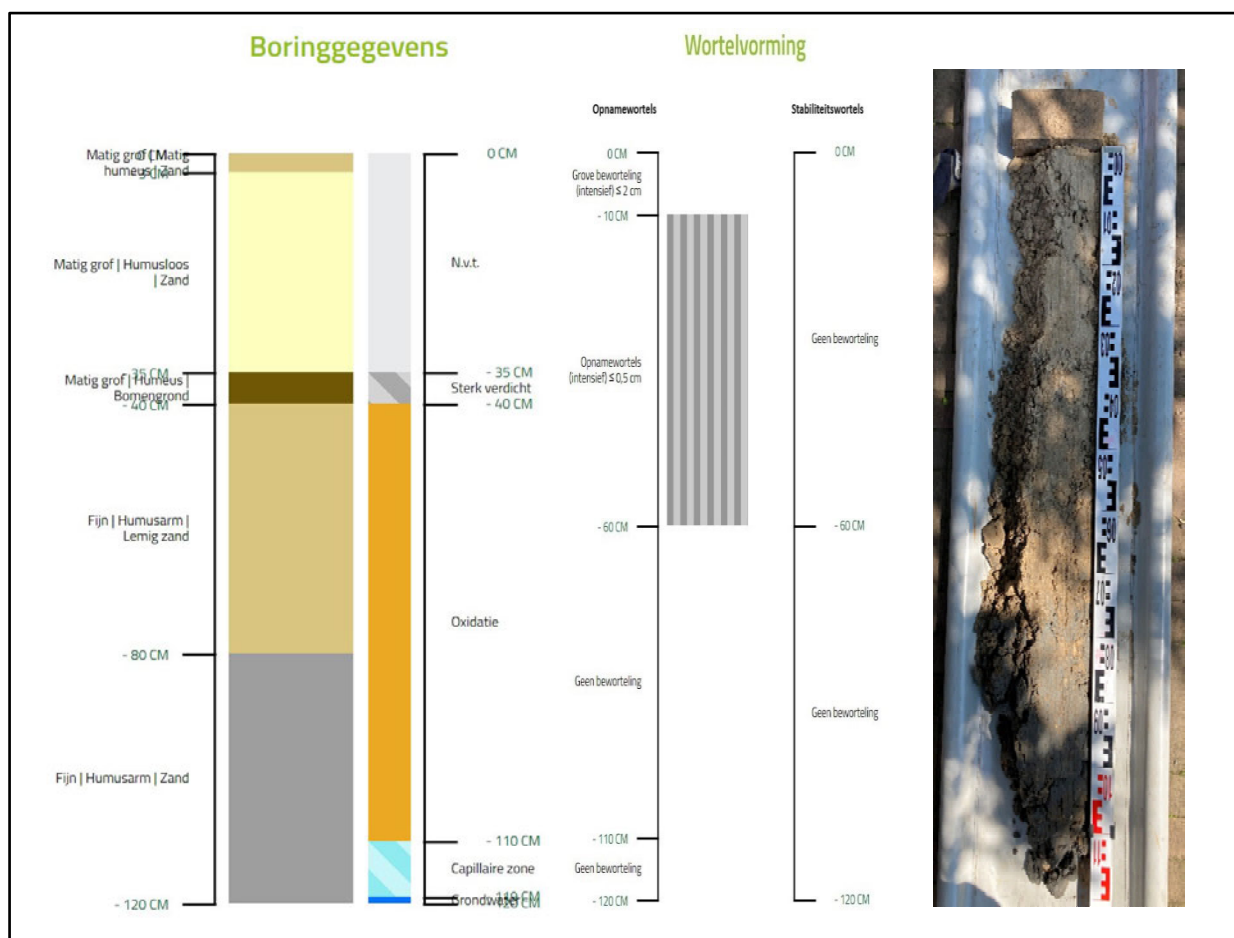
Figuur 9: Overzicht bodemprofiel.

- De bomen staan in een grotendeels arme zandgrond.
  - o 0-10 cm: humeus straatzand (inspoeling);
  - o 10 -35 cm: humusloos matig grofzand (lage verdichting);
  - o 35-40 cm: laagje humusrijke grond (sterk verdicht);
  - o 40-80 cm: humusarm kleiig zand (oxidatievlekken);
  - o 80-120 cm: humusarm grijs fijn zand (oxidatievlekken tot 110 cm).
- Wortels:
  - o Intensief opnamebeworteling tot 60 cm-mv;
  - o Net onder de bestrating zeer veel wortels tot 2 cm diameter;
  - o Einde wortelzone op 60 cm-mv;
  - o Geen stabiliteitswortels aangetroffen.
- Capillaire zone vanaf 110 cm en grondwater op 120 cm.

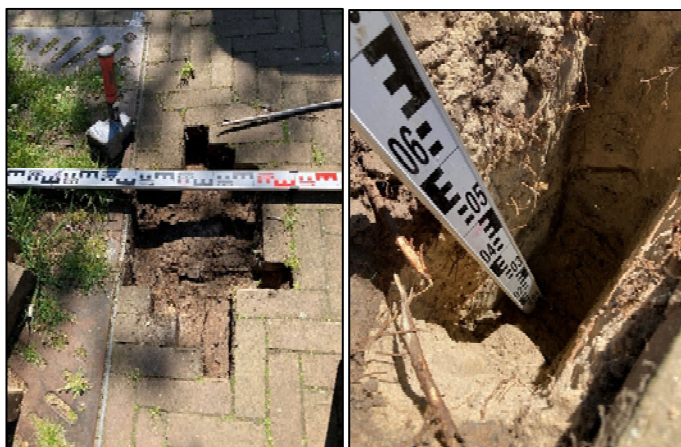
Figuur 10: Links; afstand proefsleuf aan de zuidwestzijde nabij boom 1.
