## Observatieverslag bomen Boomaweg, Loosduinen

**Datum veldbezoek:** 3 april 2025

**Locatie:** Boomaweg, Loosduinen

**Boomnummers:** 380 en 382

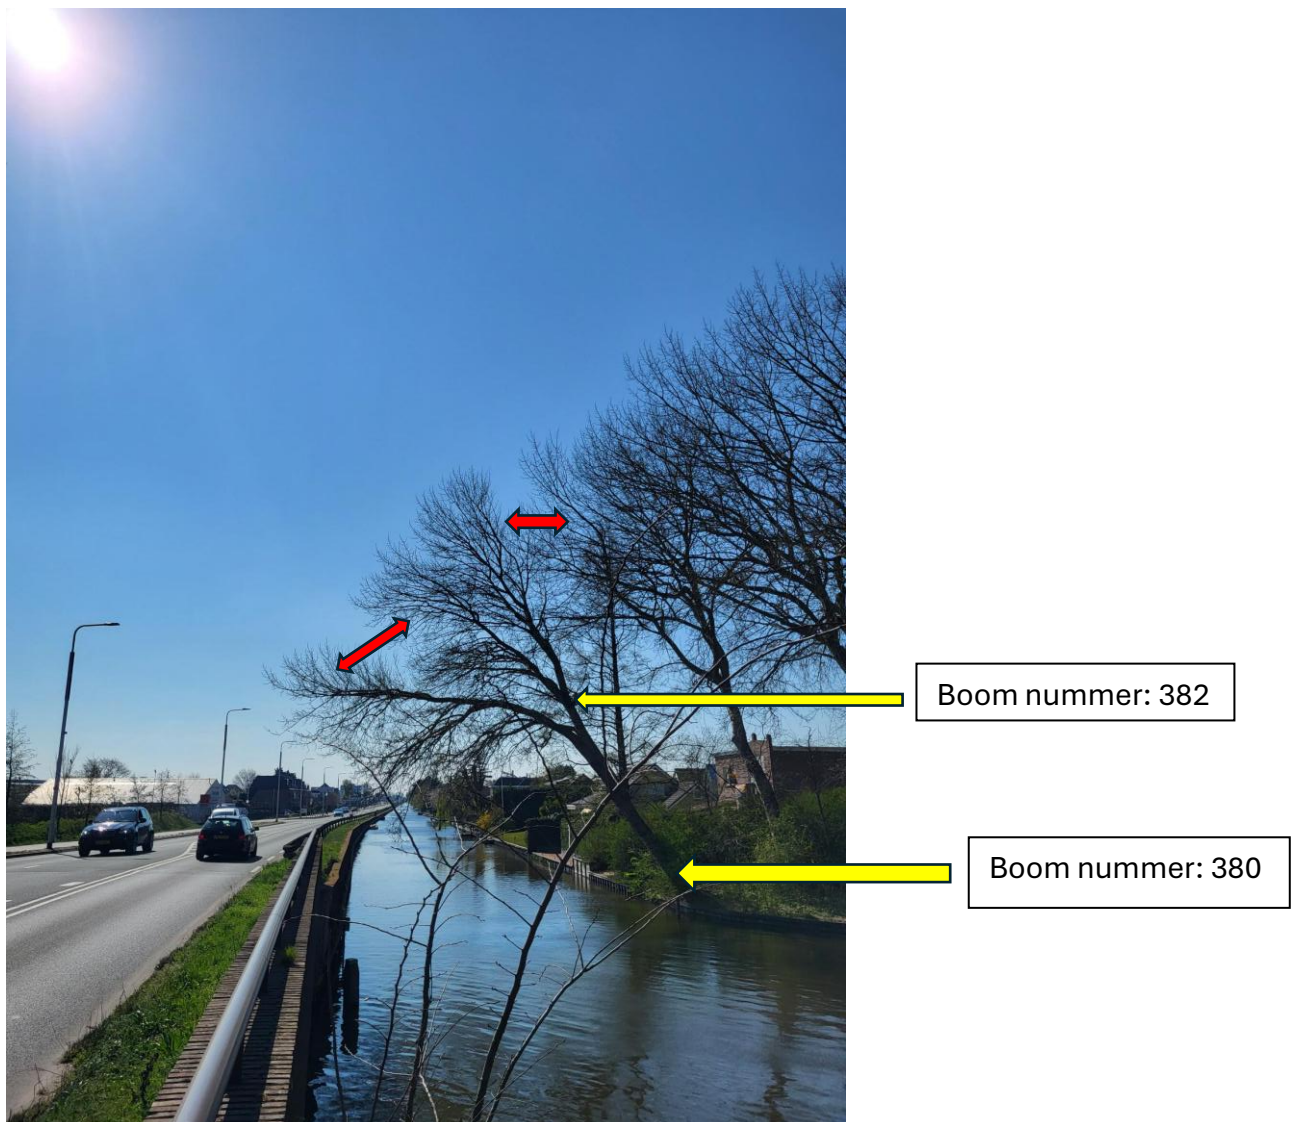
- De boom staat opvallend schuin en vertoont enige oprichtingsgroei (geotropische groei).
- De ruimte tussen de takken van deze boom en de achterliggende boom is niet opgevuld; de kronen sluiten niet, wat normaal gesproken wel het geval zou zijn bij voldoende lichtinval.
- Rond de stamvoet is een opbolling merkbaar en zijn kleine grondscheuren aangetroffen.
- In de kroon is een pechbalk aanwezig, die reeds een aanzienlijke omwalling vertoont.
- De combinatie van grondscheuren en de ontstane ruimte tussen de kronen duidt erop dat de boom verder is gaan hellen. Hierdoor is het risico op windworp aanzienlijk.

Afbeelding 1: Foto waarop de ontstane ruimte tussen de boomkronen zichtbaar is.

**Advies:** Gezien het verhoogde risico wordt geadviseerd om beide bomen op korte termijn te kappen, vóórdat ze volledig in blad komen en hierdoor extra gewicht krijgen, wat het risico op omvallen verder vergroot. Aangezien de bomen bij omvallen op de Nieuweweg kunnen terechtkomen, een drukke in- en uitvalsweg van de stad, ontstaat een veiligheidsrisico.

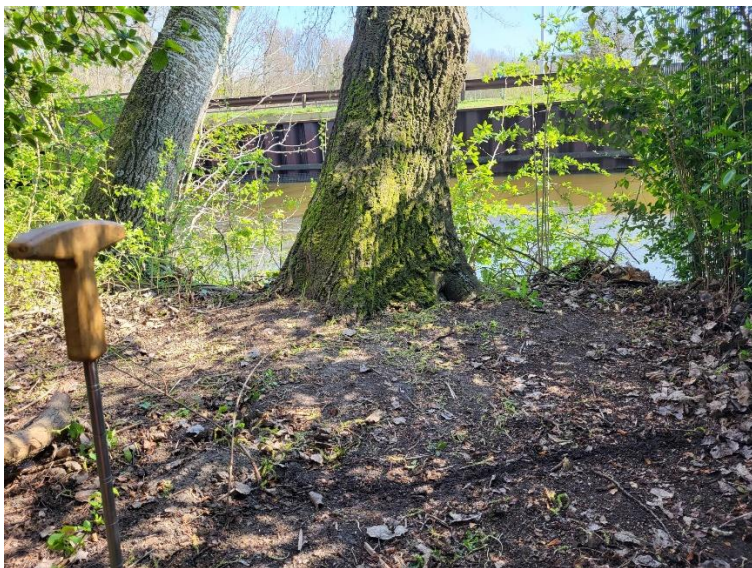
- Aan de stamvoet (duwzijde) is een holte aangetroffen.
- De stam klinkt op deze plek niet massief bij klopcontrole met de hamer.
- De boom vertoont een duidelijke scheefstand en er is ruimte tussen zijn kroon en de achterliggende boomkroon.
- Er zijn grondscheuren aangetroffen rond de stamvoet.
- Net als bij boom 380 is het risico op windworp aanzienlijk.

Afbeelding 2: Foto van de grondscheuren bij boom nummer 382.
