## Rapportage “Eindbeoordeling na asbestverwijdering”

Conform NEN 2990+C1:2020 (VISUELE INSPECTIE)

| Locatie | : Schuur | Eindtijd | : 13:45 |
| Adres | : Stompwijkseweg 38b | | |

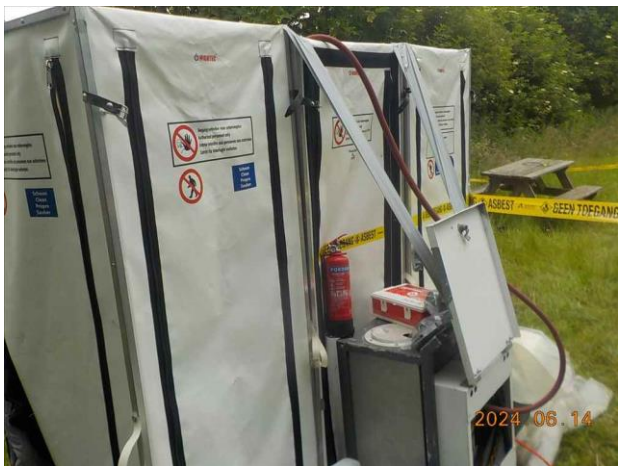
| Fotoreportage | |
|---|---|
| <b>F1: 3 traps Deco-Unit</b> | <b>F2: Overzicht, trap, schuur.</b> |

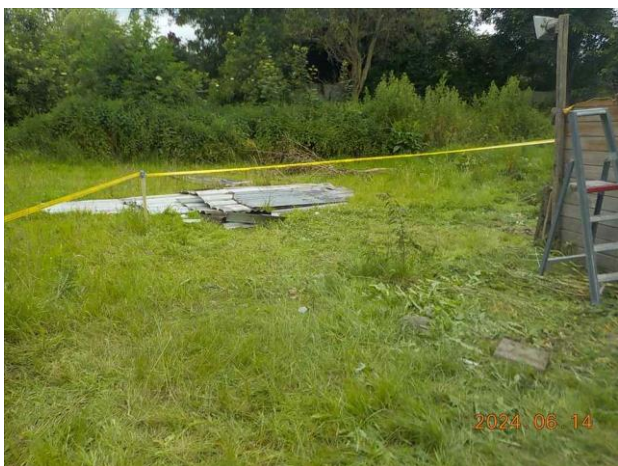
| Fotoreportage | |
|---|---|
| <b>F3: Overzicht</b> | <b>F4: Overzicht, begroeiing verwijderd.</b> |

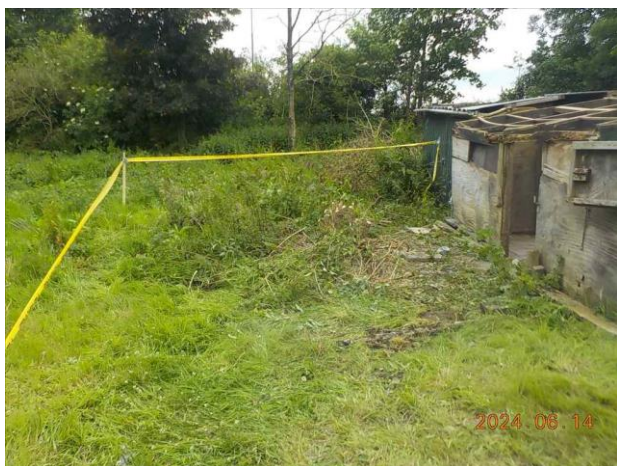
| Resultaten visuele inspectie / opmerkingen / beperkingen | | |
|---|---|---|
| Vegetatie aanwezig binnen 1 m uit de gevel? | Ja | Echter heeft er folie gelegen over de begroeiing (zie foto's). |

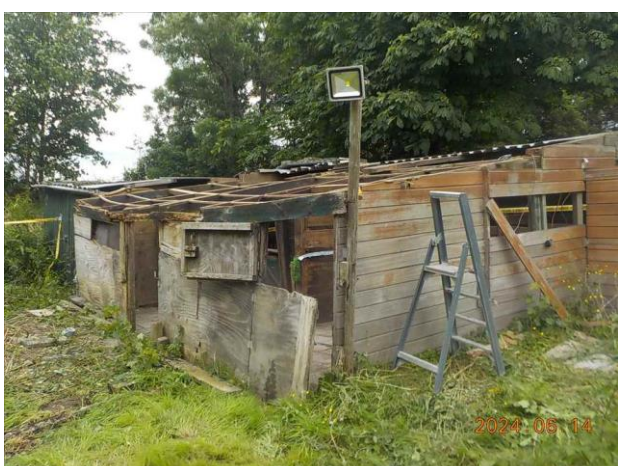
| Fotoreportage | |
|---|---|
| <b>F5: Overzicht locatie gesaneerde toepassing.</b> | <b>F6: Folie gelegen, gras doorgehaald.</b> |

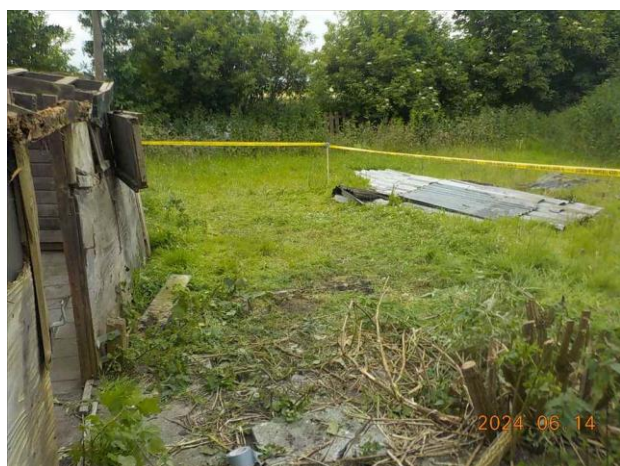
**F7: Overzicht.**

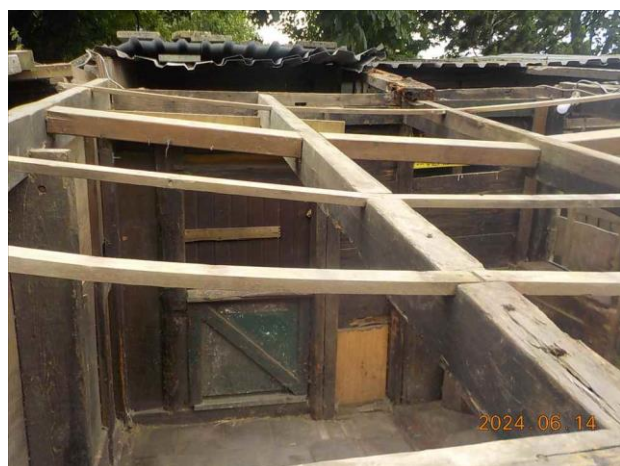
**F8: Locatie gesaneerde toepassing.**

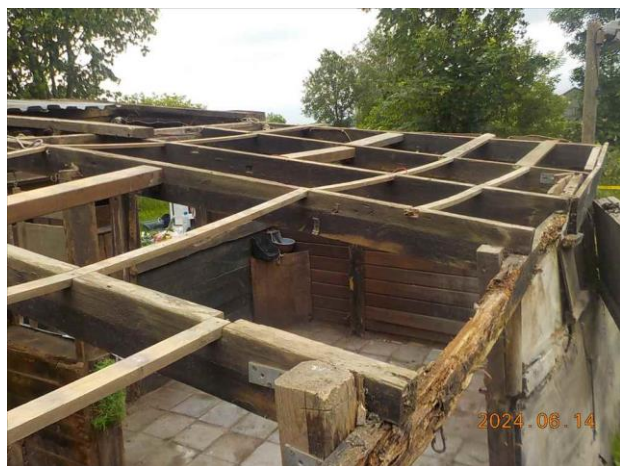
**F9: Locatie gesaneerde toepassing.**

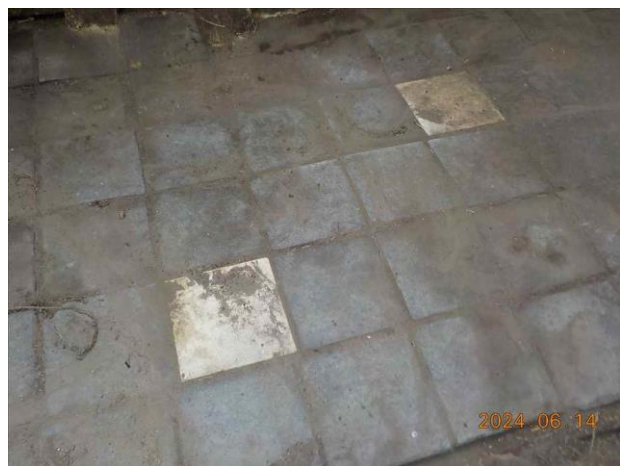
**F10: Overzicht vloer.**

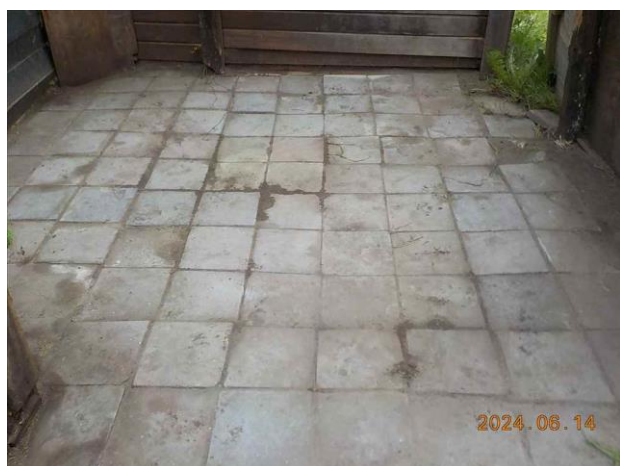
**F11: Overzicht.**

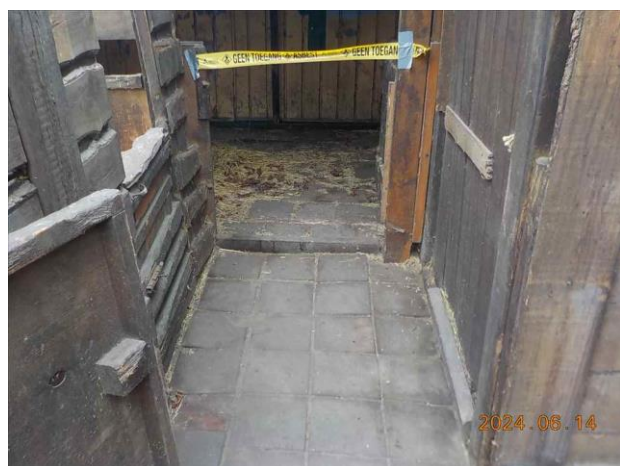
**F12: Overzicht vloer.**

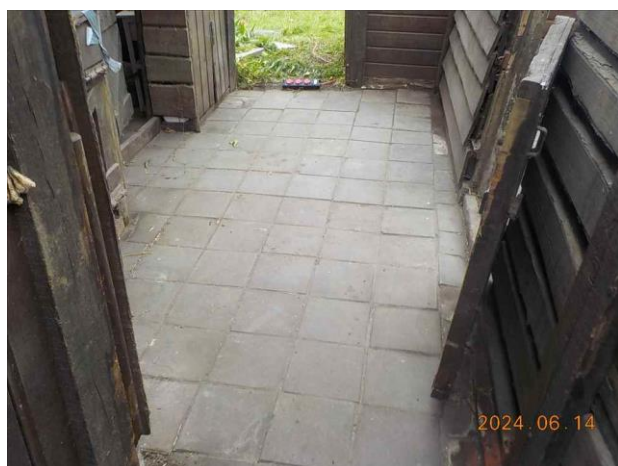
**F13: Overzicht vloer.**

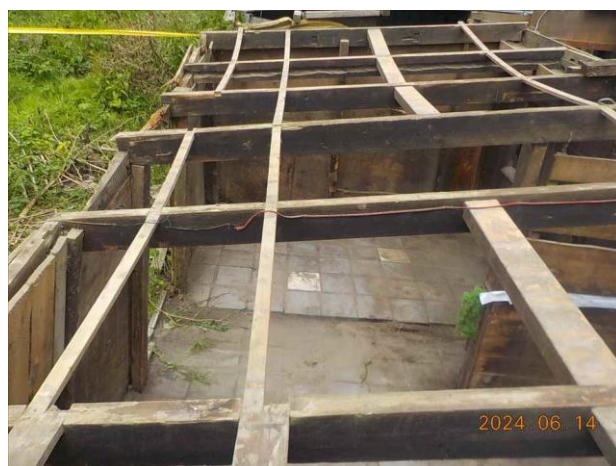
**F14: Locatie gesaneerde toepassing.**

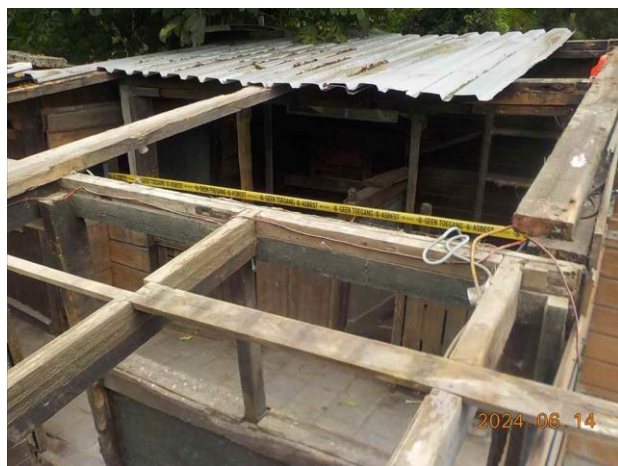
**F15: Locatie gesaneerde toepassing.**

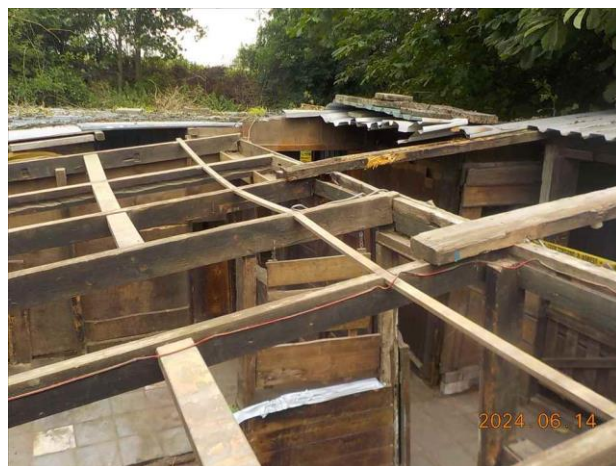
**F16: Locatie gesaneerde toepassing.**

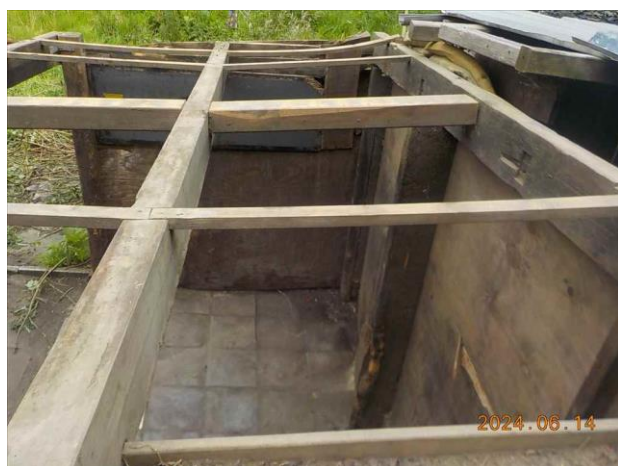
**F17: Locatie gesaneerde toepassing.**

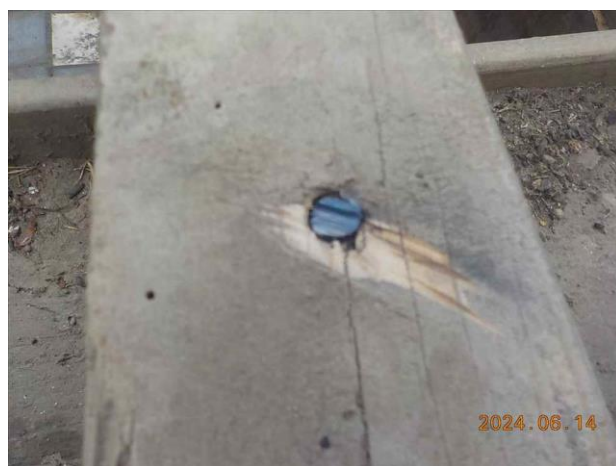
**F18: Bout.**

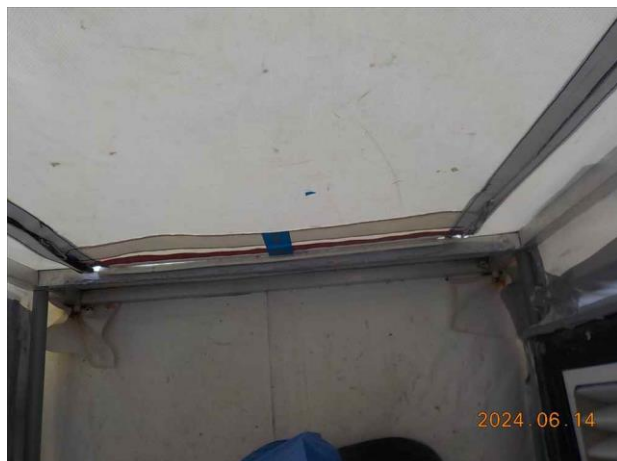
**F19: Vuile ruimte.**
