# ASBESTINVENTARISATIE

Stichting 'Doortocht

Schubertstraat 12

NL202051341.002

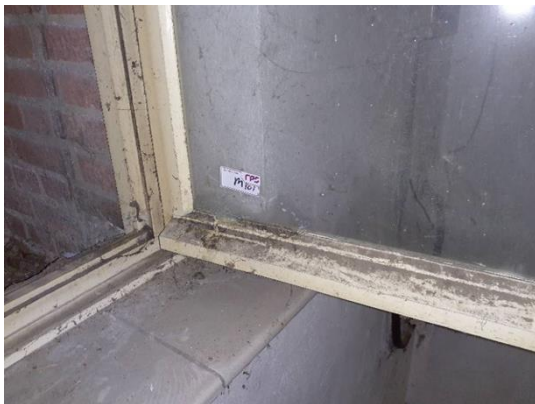
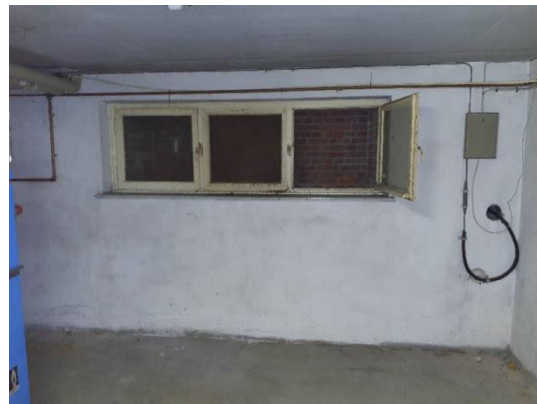
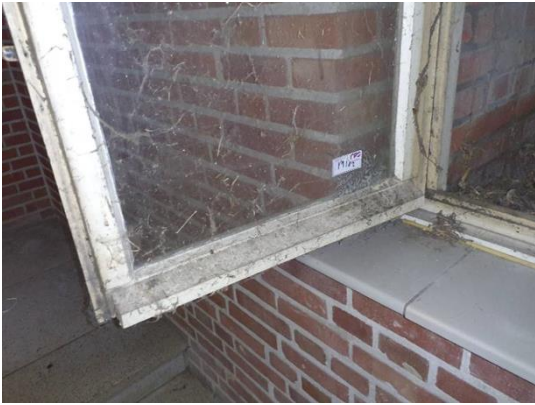
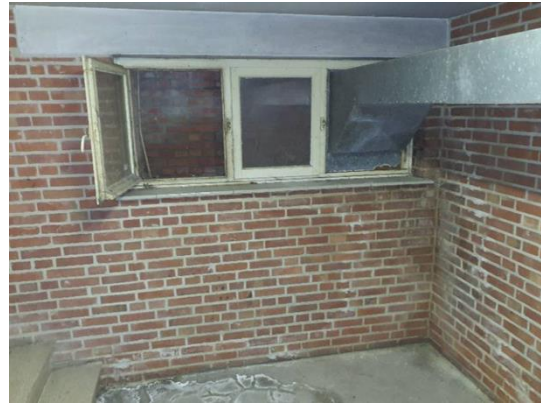
<b>Bronnummer</b>	B01		
<b>Materiaalmonster(s)</b>	M101, M102 (2405-3225)		
<b>Bron</b>	Stopverf		
<b>Ruimte</b>	Schubertstraat 12, Gevel		
<b>Omschrijving</b>	In houten kozijnen.		
<b>Verdieping</b>	Extern		
<b>Asbestsoort(en)</b>	Niet aantoonbaar	<b>Percentage (%)</b>	< 0,1
<b>Hoeveelheid</b>	5 stuks		
<b>Bevestigingsmethode</b>	Gesmeerd		
<b>Binding</b>	Hechtgebonden		
<b>Beschadigd</b>	Niet		
<b>Verweerd</b>	Niet		
<b>Verwijderingsmethode</b>	Niet van toepassing		
<b>Risicoklasse</b>	Niet van toepassing		
<b>Bereikbaarheid</b>	Goed

Na analyse blijkt dit materiaal geen asbest te bevatten. Van deze bron zijn meerdere materiaalmonsters genomen omdat bij dit materiaal bekend is dat het asbest niet homogeen verdeeld kan zijn. Voor een overzicht van de monsternamen punten wordt verwezen naar de plattegronden in de bijlage van het rapport.

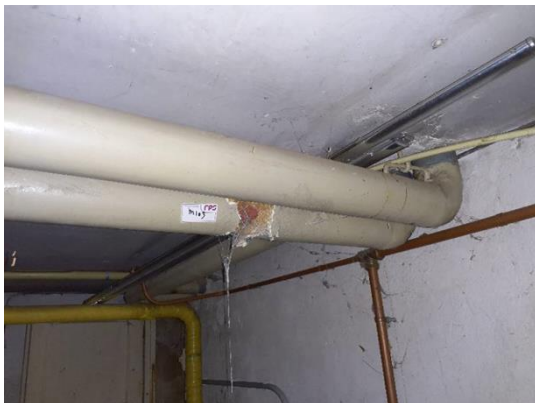
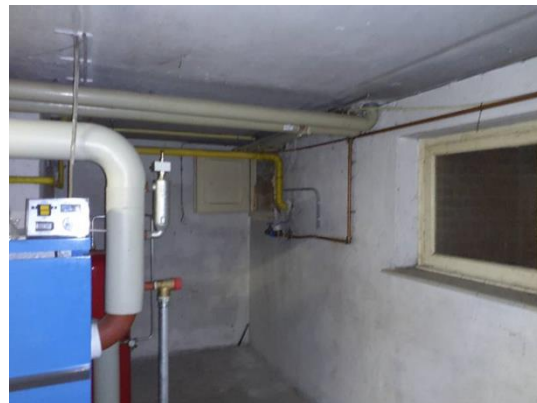
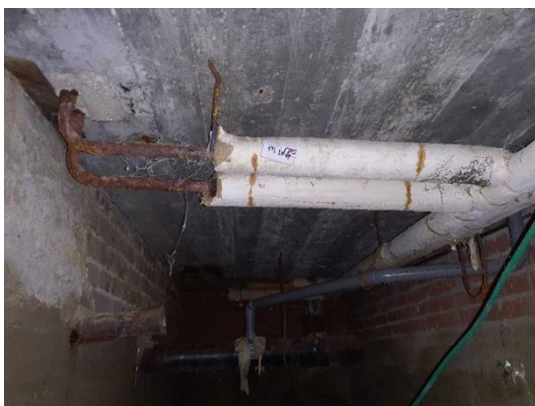
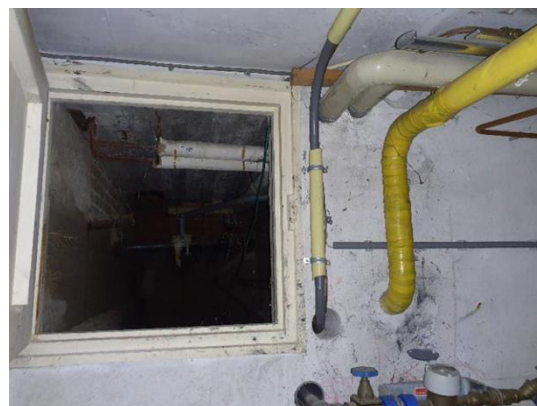
<b>Bronnummer</b>	B02		
<b>Materiaalmonster(s)</b>	M103, M104 (2405-3225)		
<b>Bron</b>	Isolatiemateriaal		
<b>Ruimte</b>	Schubertstraat 12, CV ruimte		
<b>Omschrijving</b>	Ronom geïsoleerde CV-leidingen.		
<b>Verdieping</b>	Kelder		
<b>Asbestsoort(en)</b>	Niet aantoonbaar	<b>Percentage (%)</b>	< 0,1
<b>Hoeveelheid</b>	Niet bepaald		
<b>Bevestigingsmethode</b>	Gewikkeld		
<b>Binding</b>	Niet hechtgebonden		
<b>Beschadigd</b>	Licht		
<b>Verweerd</b>	Niet		
<b>Verwijderingsmethode</b>	Niet van toepassing		
<b>Risicoklasse</b>	Niet van toepassing		
<b>Bereikbaarheid</b>	Slecht

**Toelichting / advies:** Na analyse blijkt dit materiaal geen asbest te bevatten. Van deze bron zijn meerdere materiaalmonsters genomen omdat bij dit materiaal bekend is dat het asbest niet homogeen verdeeld kan zijn. Voor een overzicht van de monsternamen wordt verwezen naar de plattegronden in de bijlage van het rapport.

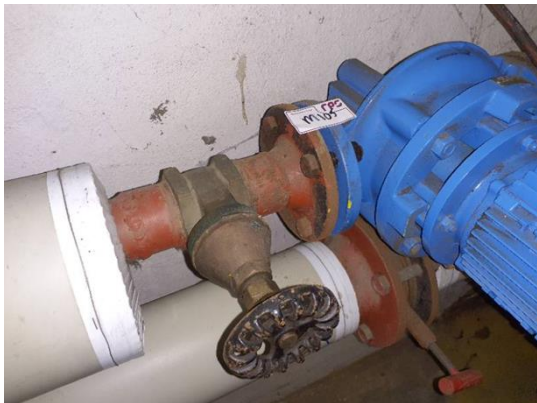
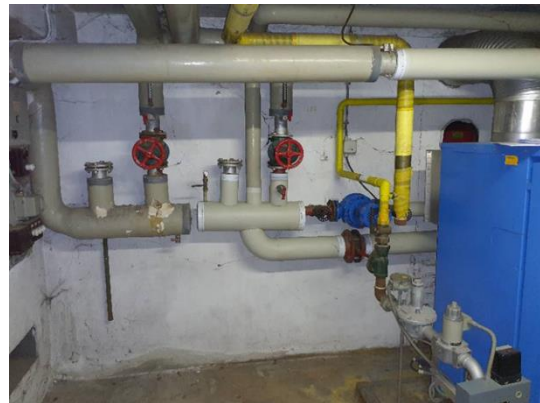
<b>Bronnummer</b>	B03		
<b>Materiaalmonster(s)</b>	M105 (2405-3225)		
<b>Bron</b>	Pakkingmateriaal		
<b>Ruimte</b>	Schubertstraat 12, CV ruimte		
<b>Omschrijving</b>	Tussen flensverbindingen van het leidingwerk van de Cv-installatie.		
<b>Verdieping</b>	Kelder		
<b>Asbestsoort(en)</b>	Niet aantoonbaar	<b>Percentage (%)</b>	< 0,1
<b>Hoeveelheid</b>	7 stuks		
<b>Bevestigingsmethode</b>	Geklemd		
<b>Binding</b>	Niet hechtgebonden		
<b>Beschadigd</b>	Niet		
<b>Verweerd</b>	Niet		
<b>Verwijderingsmethode</b>	Niet van toepassing		
<b>Risicoklasse</b>	Niet van toepassing		
<b>Bereikbaarheid</b>	Goed		
<b>Toelichting / advies:</b>	Na analyse blijkt dit materiaal geen asbest te bevatten. Op de plattegrond in de bijlage is alleen het monsternamepunt ingetekend.

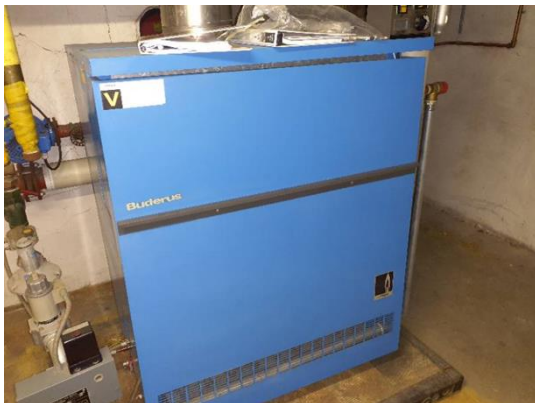
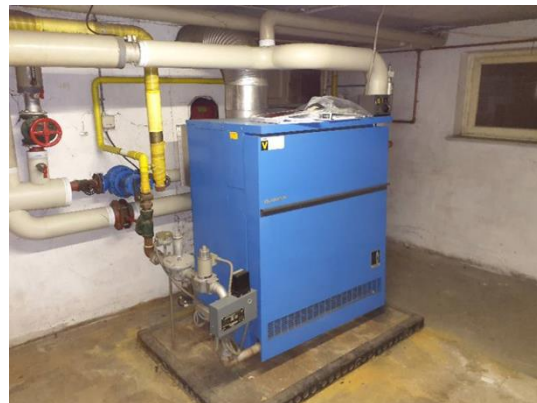
<b>Bronnummer</b>	B04		
<b>Materiaalmonster(s)</b>	V01		
<b>Bron</b>	Koord en of pakkingmateriaal (installatie)		
<b>Ruimte</b>	Schubertstraat 12, CV ruimte		
<b>Omschrijving</b>	CV-ketel Merk:Buderus Type:Lollargas		
<b>Verdieping</b>	Kelder		
<b>Asbestsoort(en)</b>	Vermoedelijk asbesthoudend	<b>Percentage (%)</b>	Geen analyse
<b>Hoeveelheid</b>	1 stuks		
<b>Bevestigingsmethode</b>	Asbesthoudend materiaal geheel omsloten		
<b>Binding</b>	Niet hechtgebonden		
<b>Beschadigd</b>	Niet		
<b>Verweerd</b>	Niet		
<b>Verwijderingsmethode</b>	Verpakken		
<b>Risicoklasse</b>	1		
<b>Bereikbaarheid</b>	Goed		
<b>Toelichting / advies:</b>	Geen specificaties bekend in het intechnum handbook. Advies om de gehele installatie preventief als asbesthoudend af te voeren.

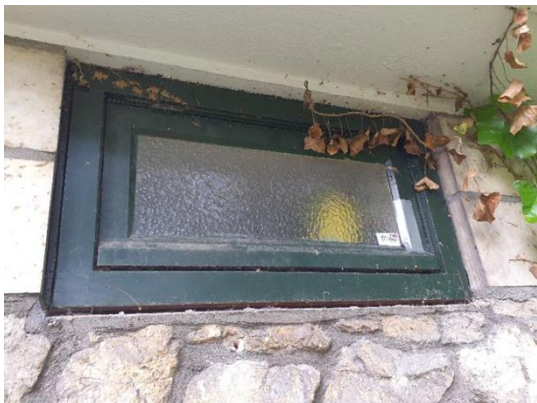
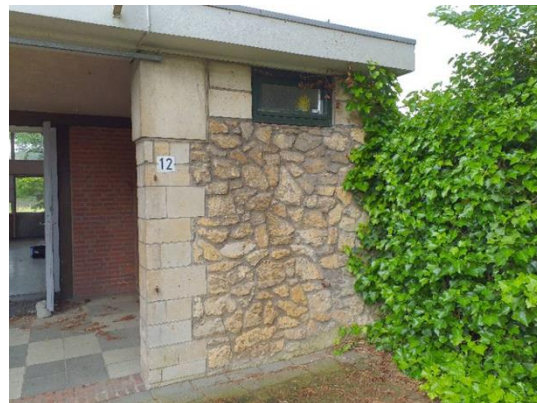
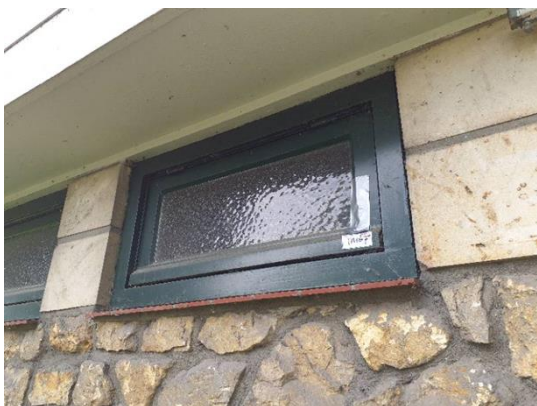
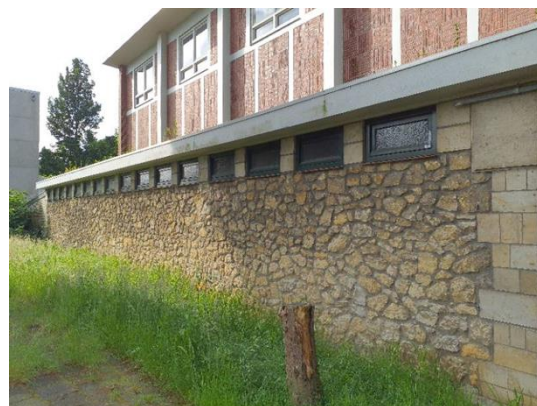
<b>Bronnummer</b>	B05		
<b>Materiaalmonster(s)</b>	M106, M107 (2405-3225)		
<b>Bron</b>	Stopverf		
<b>Ruimte</b>	Schubertstraat 12, Voorgevel		
<b>Omschrijving</b>	In houten klappaampje, begane grond		
<b>Verdieping</b>	Extern		
<b>Asbestsoort(en)</b>	Niet aantoonbaar	<b>Percentage (%)</b>	< 0,1
<b>Hoeveelheid</b>	17 stuks		
<b>Bevestigingsmethode</b>	Gesmeerd		
<b>Binding</b>	Hechtgebonden		
<b>Beschadigd</b>	Niet		
<b>Verweerd</b>	Niet		
<b>Verwijderingsmethode</b>	Niet van toepassing		
<b>Risicoklasse</b>	Niet van toepassing		
<b>Bereikbaarheid</b>	Goed		
<b>Toelichting / advies:</b>	Na analyse blijkt dit materiaal geen asbest te bevatten. Van deze bron zijn meerdere materiaalmonsters genomen omdat bij dit materiaal bekend is dat het asbest niet homogeen verdeeld kan zijn. Voor een overzicht van de monsternamen wordt verwezen naar de plattegronden in de bijlage van het rapport.

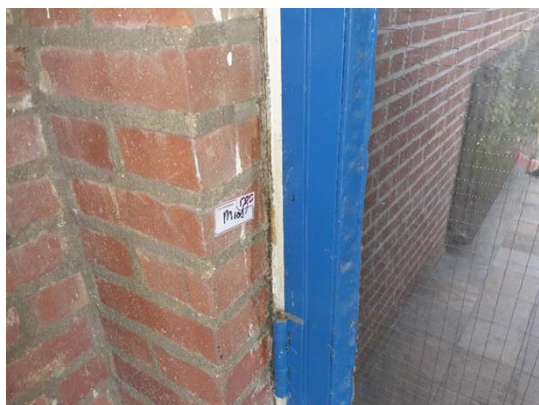
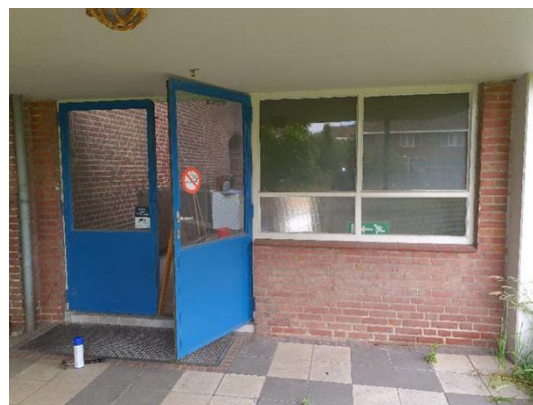
<b>Bronnummer</b>	B06		
<b>Materiaalmonster(s)</b>	M4, M108 (1306-3412, 2405-3225)		
<b>Bron</b>	Kit		
<b>Ruimte</b>	Schubertstraat 12, Achtergevel		
<b>Omschrijving</b>	Tussen aansluiting metselwerk en een metalen deurkozijn.		
<b>Verdieping</b>	Extern		
<b>Asbestsoort(en)</b>	Chrysotiel	<b>Percentage (%)</b>	0,1 - 2
<b>Hoeveelheid</b>	2 m <sup>1</sup>		
<b>Bevestigingsmethode</b>	Gesmeerd		
<b>Binding</b>	Hechtgebonden		
<b>Beschadigd</b>	Niet		
<b>Verweerd</b>	Licht		
<b>Verwijderingsmethode</b>	Openlucht		
<b>Risicoklasse</b>	2		
<b>Bereikbaarheid</b>	Goed		
<b>Toelichting / advies:</b>	Geen bijzonderheden.

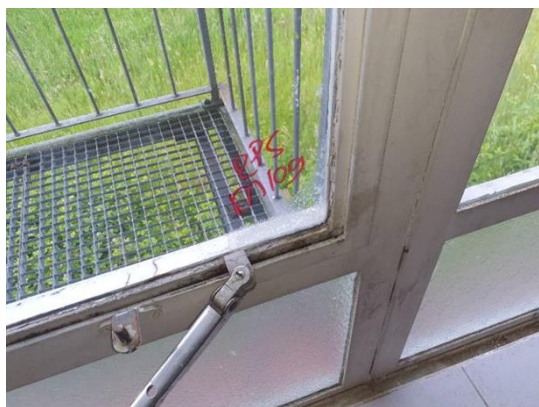
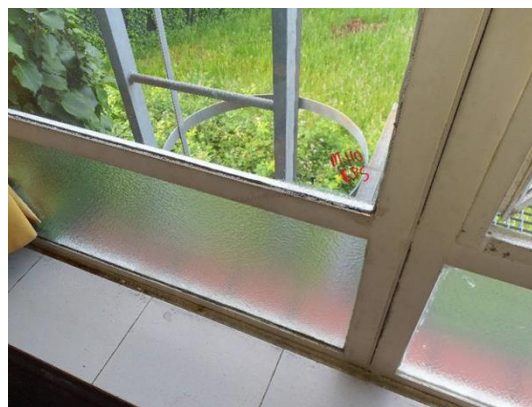
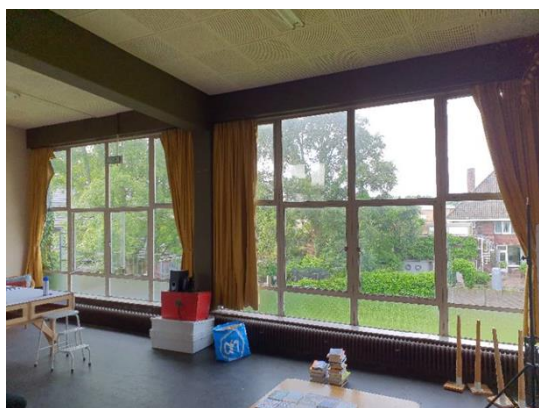
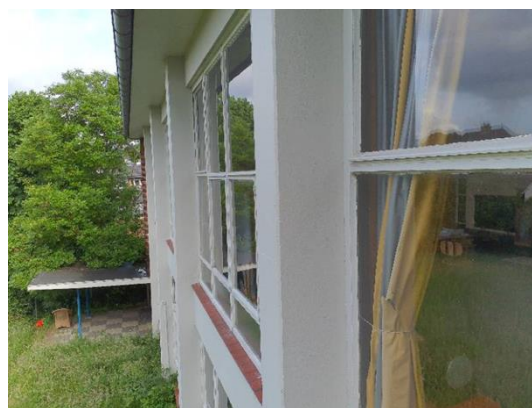
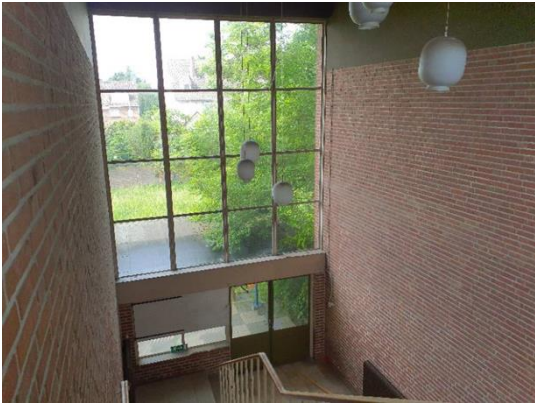
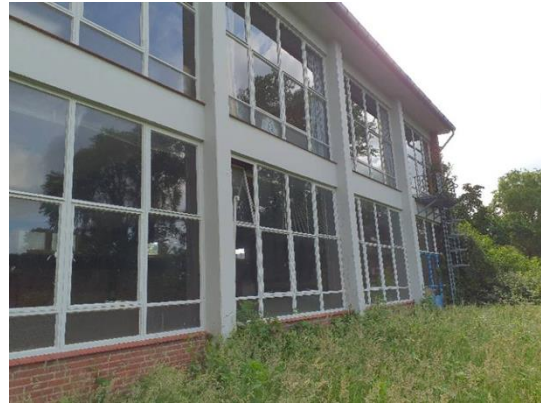
<b>Bronnummer</b>	B07		
<b>Materiaalmonster(s)</b>	M109, M110 (2405-3225)		
<b>Bron</b>	Kit / Stopverf		
<b>Ruimte</b>	Schubertstraat 12, Achtergevel		
<b>Omschrijving</b>	In metalen kozijnen met enkelglas.		
<b>Verdieping</b>	Extern		
<b>Asbestsoort(en)</b>	Chrysotiel	<b>Percentage (%)</b>	0,1 - 2
<b>Hoeveelheid</b>	120 m <sup>2</sup>		
<b>Bevestigingsmethode</b>	Gekit		
<b>Binding</b>	Hechtgebonden		
<b>Beschadigd</b>	Niet		
<b>Verweerd</b>	Licht		
<b>Verwijderingsmethode</b>	Openlucht		
<b>Risicoklasse</b>	2		
<b>Bereikbaarheid</b>	Goed		
<b>Toelichting / advies:</b>	De aangegeven hoeveelheid betreft het glasoppervlak.

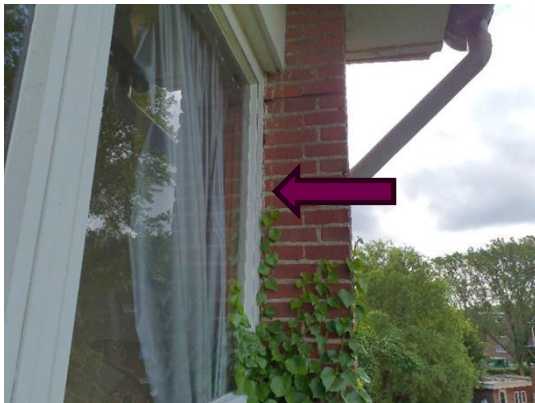
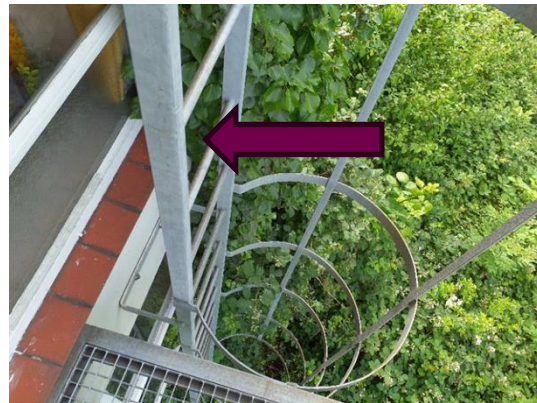
<b>Bronnummer</b>	B08		
<b>Materiaalmonster(s)</b>	M4, M108 (1306-3412, 2405-3225)		
<b>Bron</b>	Kit		
<b>Ruimte</b>	Schubertstraat 12, Achtergevel		
<b>Omschrijving</b>	Tussen metselwerk en metalen kozijnen.		
<b>Verdieping</b>	Extern		
<b>Asbestsoort(en)</b>	Chrysotiel	<b>Percentage (%)</b>	0,1 - 2
<b>Hoeveelheid</b>	8,5 m <sup>1</sup>		
<b>Bevestigingsmethode</b>	Gesmeerd		
<b>Binding</b>	Hechtgebonden		
<b>Beschadigd</b>	Niet		
<b>Verweerd</b>	Licht		
<b>Verwijderingsmethode</b>	Openlucht		
<b>Risicoklasse</b>	2		
<b>Bereikbaarheid</b>	Goed		
<b>Toelichting / advies:</b>	Er heeft geen destructief onderzoek plaatsgevonden. Mogelijk is in de spouwmuur nog een asbestverdachte plaat toegepast.

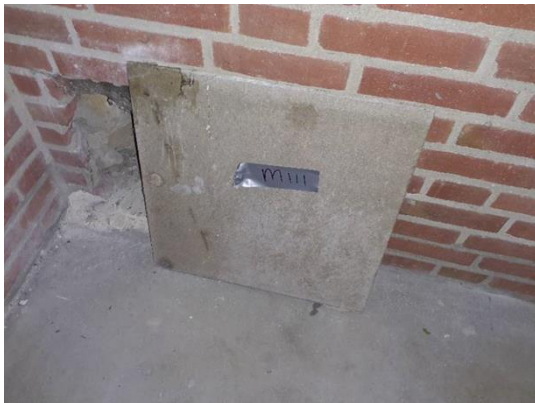
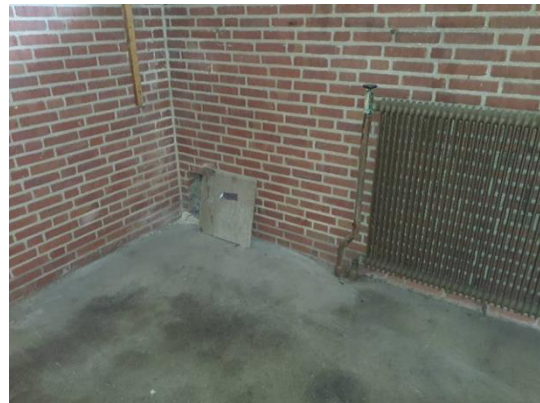
Bronnr.	Bron	Ruimte	Omschrijving	Verdieping	Hoeveelheid	Verwijderingsmethode	Risicoklasse
B09	Cementgebonden product	Opslag	Losse plaat.	Begane grond	1 stuks	Verpakken	1

<b>Bronnummer</b>	B09		
<b>Materiaalmonster(s)</b>	M111 (2405-3225)		
<b>Bron</b>	Cementgebonden product		
<b>Ruimte</b>	Schubertstraat 12, Opslag		
<b>Omschrijving</b>	Losse plaat.		
<b>Verdieping</b>	Begane grond		
<b>Asbestsoort(en)</b>	Chrysotiel	<b>Percentage (%)</b>	10 - 15
<b>Hoeveelheid</b>	1 stuks		
<b>Bevestigingsmethode</b>	Los		
<b>Binding</b>	Hechtgebonden		
<b>Beschadigd</b>	Niet		
<b>Verweerd</b>	Niet		
<b>Verwijderingsmethode</b>	Verpakken		
<b>Risicoklasse</b>	1		
<b>Bereikbaarheid</b>	Goed		
<b>Toelichting / advies:</b>	Advies is om deze losse plaat op korte termijn te laten verwijderen. Dit om verspreiding te voorkomen.

*Advies is om deze losse plaat op korte termijn te laten verwijderen. Dit om verspreiding te voorkomen.*

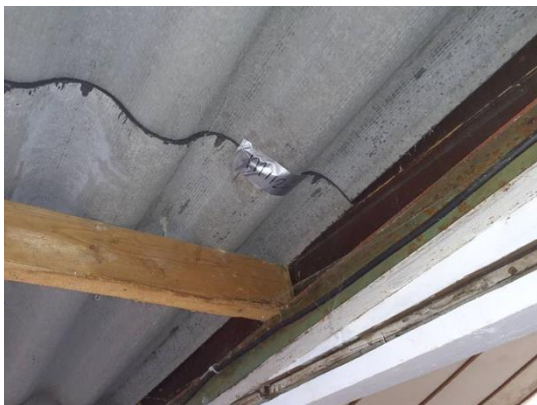
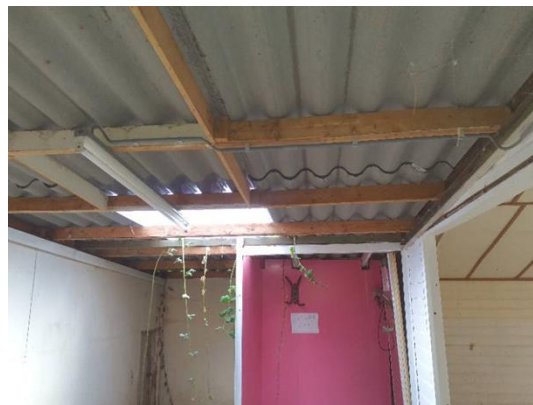
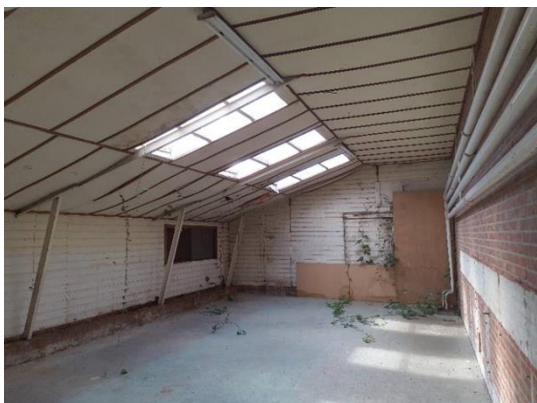
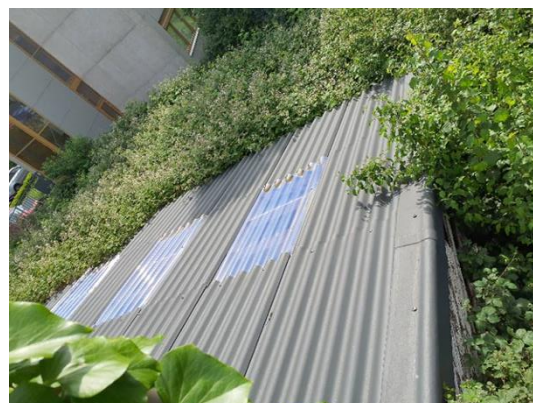
<b>Bronnummer</b>	B10		
<b>Materiaalmonster(s)</b>	M112 (2405-3225)		
<b>Bron</b>	Cementgebonden product		
<b>Ruimte</b>	Schubertstraat 12, Aanbouw		
<b>Omschrijving</b>	Als dak van de aanbouw.		
<b>Verdieping</b>	Extern		
<b>Asbestsoort(en)</b>	Niet aantoonbaar	<b>Percentage (%)</b>	< 0,1
<b>Hoeveelheid</b>	1 m <sup>2</sup>		
<b>Bevestigingsmethode</b>	Verwerkt		
<b>Binding</b>	Hechtgebonden		
<b>Beschadigd</b>	Niet		
<b>Verweerd</b>	Niet		
<b>Verwijderingsmethode</b>	Niet van toepassing		
<b>Risicoklasse</b>	Niet van toepassing		
<b>Bereikbaarheid</b>	Goed		
<b>Toelichting / advies:</b>	Na analyse blijkt dit materiaal geen asbest te bevatten. De betreffende toepassing is na 2018 aangebracht.

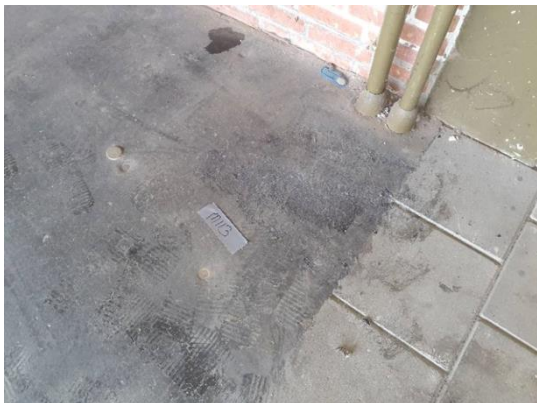
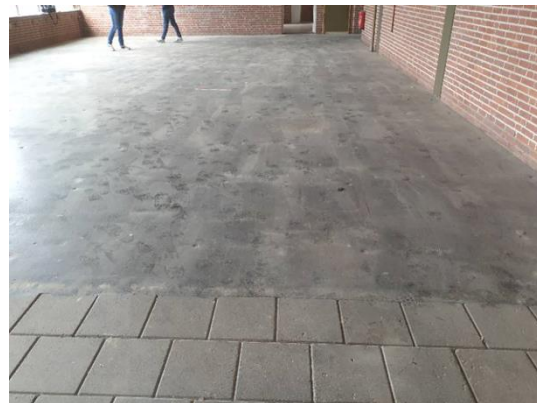
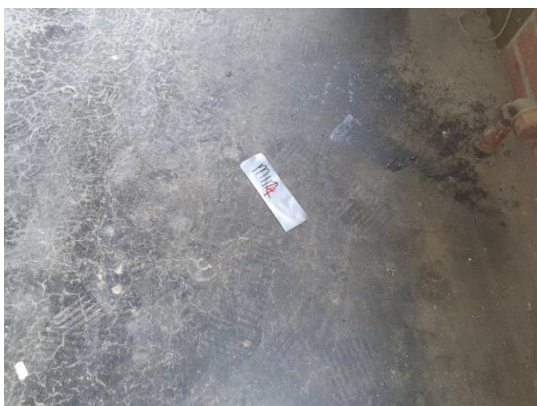
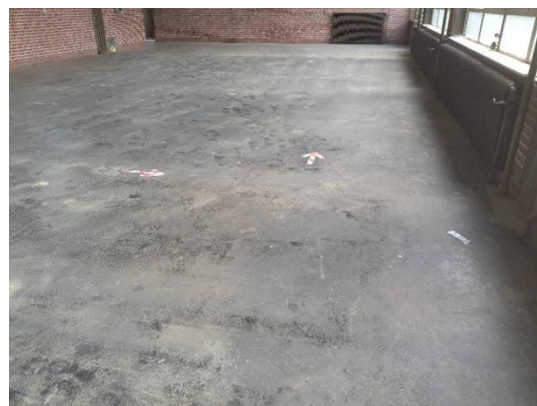
<b>Bronnummer</b>	B11		
<b>Materiaalmonster(s)</b>	M113, M114 (2405-3225)		
<b>Bron</b>	Gietvloer		
<b>Ruimte</b>	Schubertstraat 12, Begane grond		
<b>Omschrijving</b>	Op de vloer.		
<b>Verdieping</b>	Begane grond		
<b>Asbestsoort(en)</b>	Niet aantoonbaar	<b>Percentage (%)</b>	< 0,1
<b>Hoeveelheid</b>	120 m <sup>2</sup>		
<b>Bevestigingsmethode</b>	Gesmeerd		
<b>Binding</b>	Hechtgebonden		
<b>Beschadigd</b>	Niet		
<b>Verweerd</b>	Niet		
<b>Verwijderingsmethode</b>	Niet van toepassing		
<b>Risicoklasse</b>	Niet van toepassing		
<b>Bereikbaarheid</b>	Goed		
<b>Toelichting / advies:</b>	Na analyse blijkt dit materiaal geen asbest te bevatten. Van deze bron zijn meerdere materiaalmonsters genomen omdat bij dit materiaal bekend is dat het asbest niet homogeen verdeeld kan zijn. Voor een overzicht van de monsternamen punten wordt verwezen naar de plattegronden in de bijlage van het rapport.

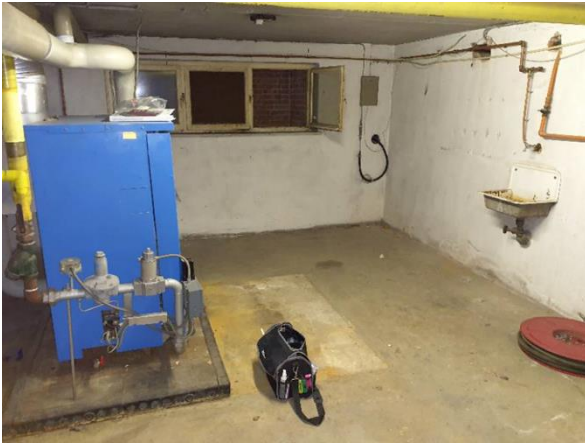
FB01: Impressie van de Cv-ruimte. De asbestbronnen aangetroffen in 2013 zijn reeds gesaneerd.

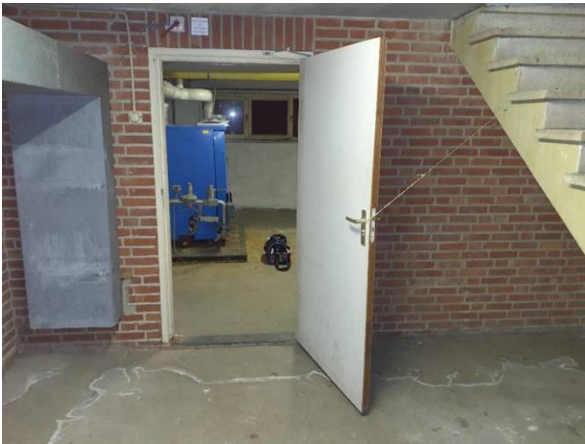
FB02: Impressie van de Cv-ruimte. De asbestbronnen aangetroffen in 2013 zijn reeds gesaneerd.

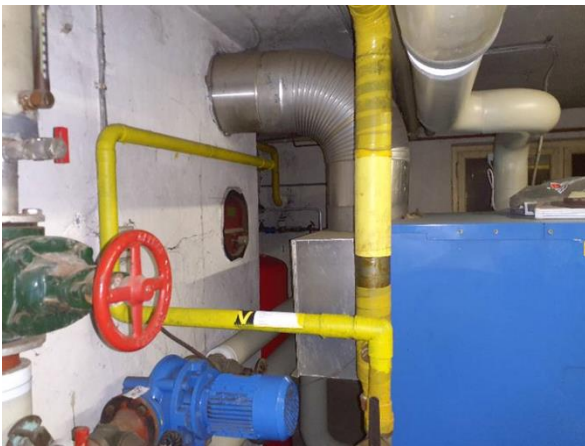
FB03: Impressie van de aansluiting van de rookgaskanaal van de Cv-installatie. Geen inspectie mogelijk in de schoorsteen.

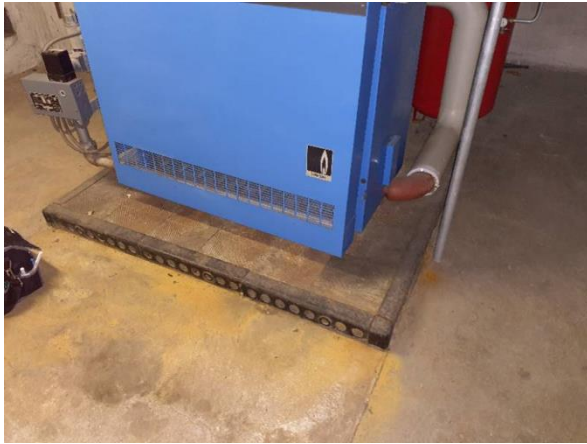
FB04: Impressie van de opstort onder de Cv-installatie. Niet asbestverdacht.

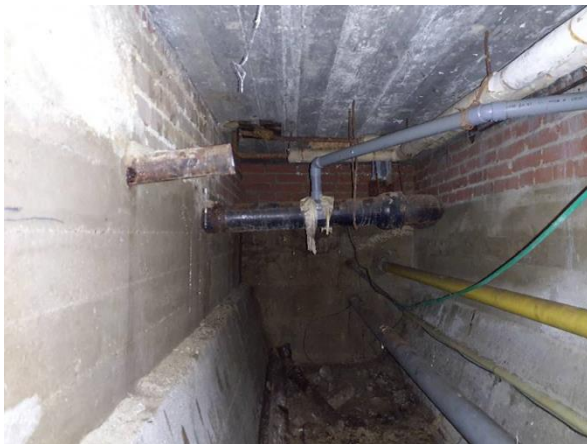
FB05: Impressie van de riolering, zichtbaar in de kruipruimte. Bestaat uit gietijzer. Niet asbestverdacht.

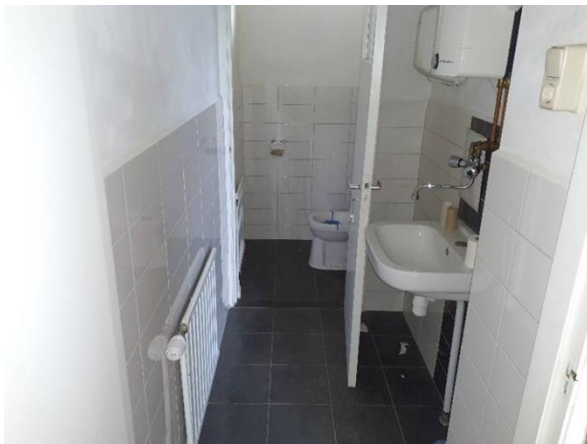
FB06: Impressie van het toilet. Nieuwe wand, en vloertegels. Niet asbestverdacht.

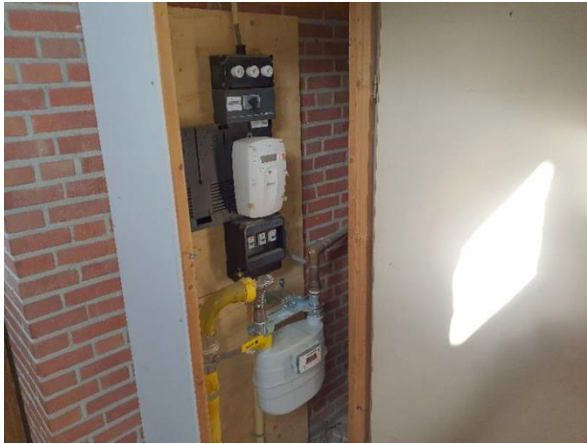
FB07: Impressie van de meterkast. Geen asbestverdachte toepassingen aangetroffen.

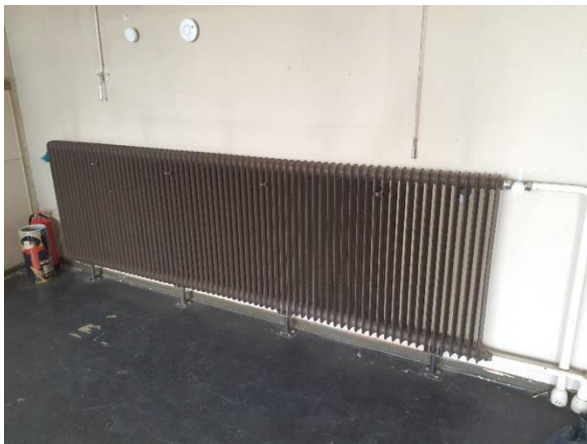
FB08: Impressie van de radiatoren. Niet asbestverdacht.

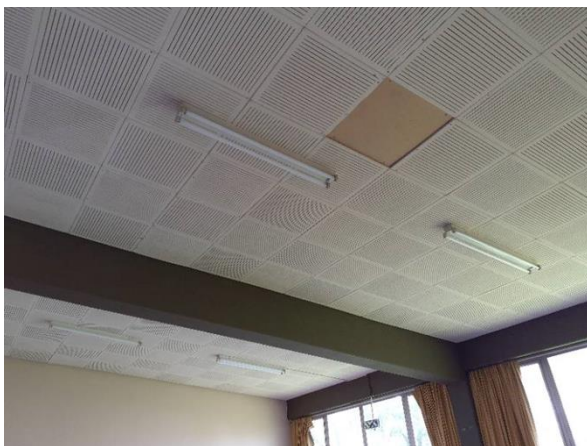
FB09: Impressie van het plafond, 1e verdieping. Hierboven is geen destructief onderzoek uitgevoerd.

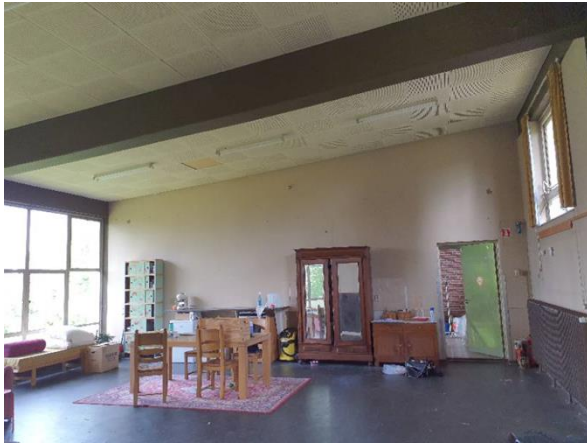
FB10: Impressie van het plafond, 1e verdieping. Hierboven is geen destructief onderzoek uitgevoerd.

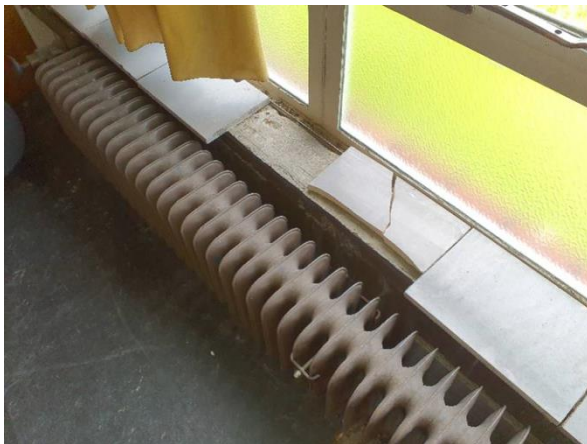
FB11: Impressie van de vensterbanktegels. Niet asbestverdacht.

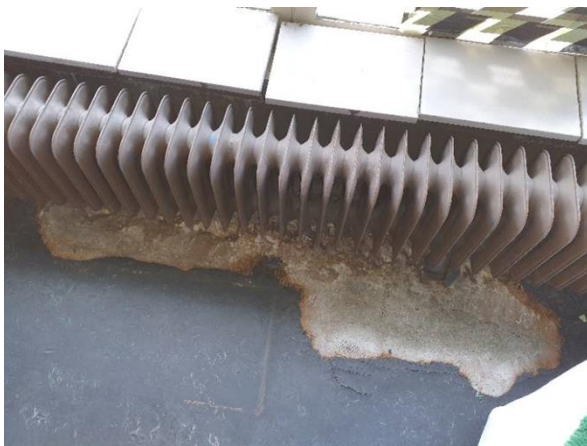
FB12: Impressie van de vloer op de 1e verdieping. Het zeil is niet verdacht. Hieronder is geen asbestverdachte toepassing aangetroffen.

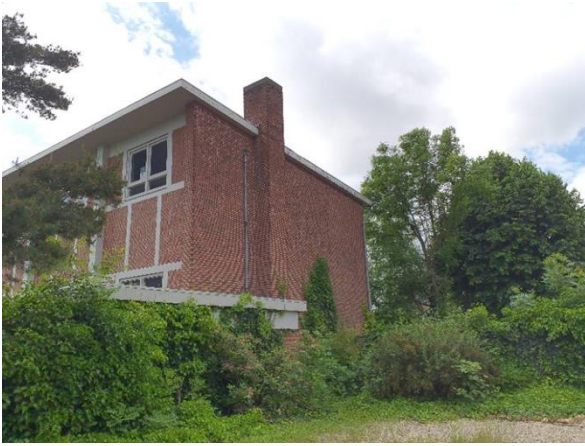
FB13: Impressie van de aansluiting van de rookgaskanaal van de Cv-installatie. Geen inspectie mogelijk in de schoorsteen.

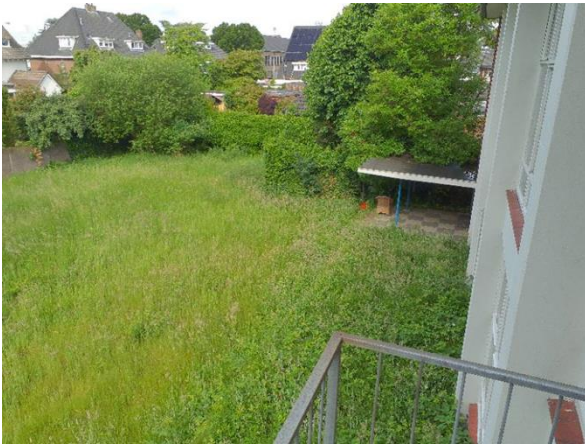
FB14: Impressie van hetvoerceel achterbhet pand. Volledig begroeid. Inspectie van het maaiveld is zeer beperkt.

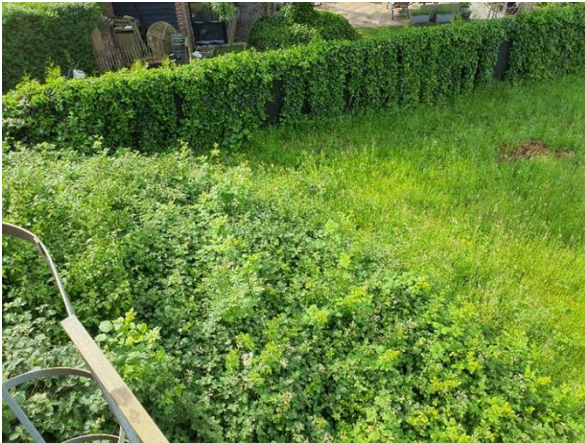
FB15: Impressie van hetvoerceel achterbhet pand. Volledig begroeid. Inspectie van het maaiveld is zeer beperkt.

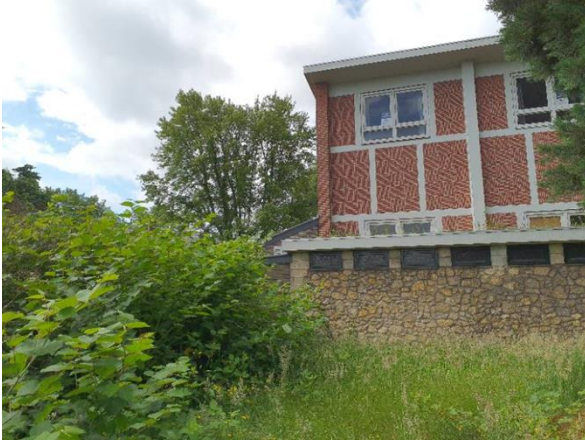
FB16: Impressie van hetvoerdeel achterbhet pand. Volledig begroeid. Inspectie van het maaiveld is zeer beperkt.

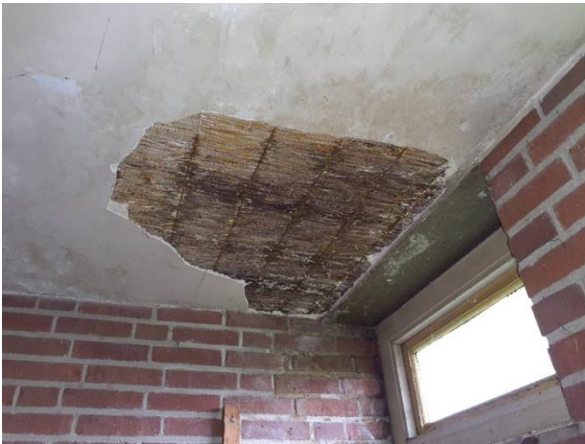
FB17: Impressie van het plafond, niet asbestverdacht.

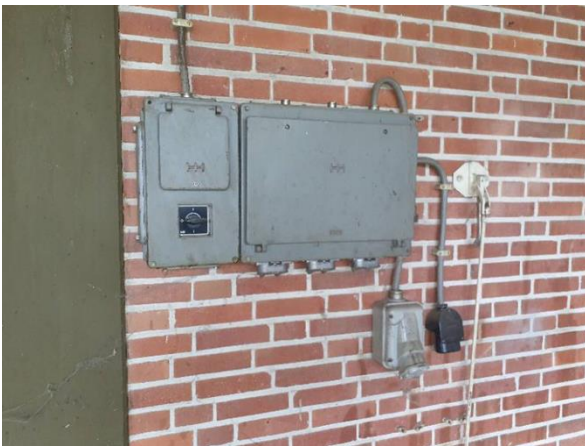
FB18: Impressie van een elektrakast. Het afdichtings koord in renresksel is niet asbestverdacht.

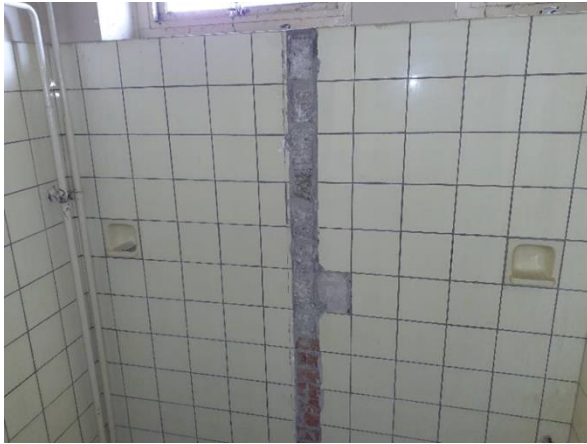
FB19: Impressie van de keramische wandtegels.  
De tegels zijn aangebracht in de specie, niet  
asbestverdacht.

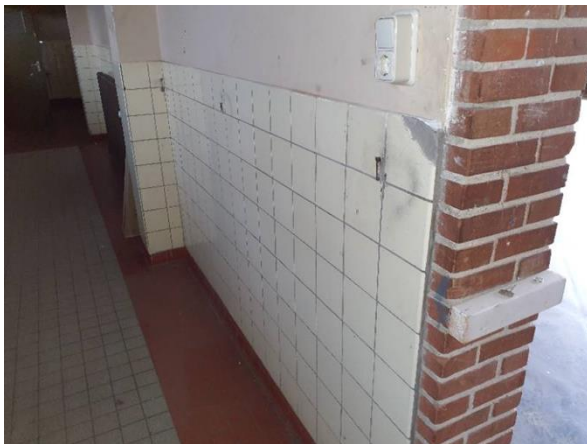
FB20: Impressie van de keramische wandtegels.  
De tegels zijn aangebracht in de specie, niet  
asbestverdacht.
