Algemene gegevens

| Soortnaam | Ulmus hollandica 'Commelin' | Eigenaar | Gemeente |
| Openbare ruimte | Het Breed | Woonplaats | Amsterdam |

BVO

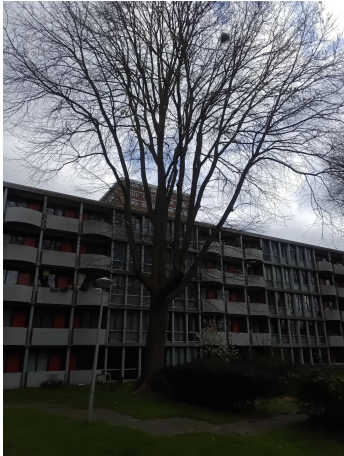
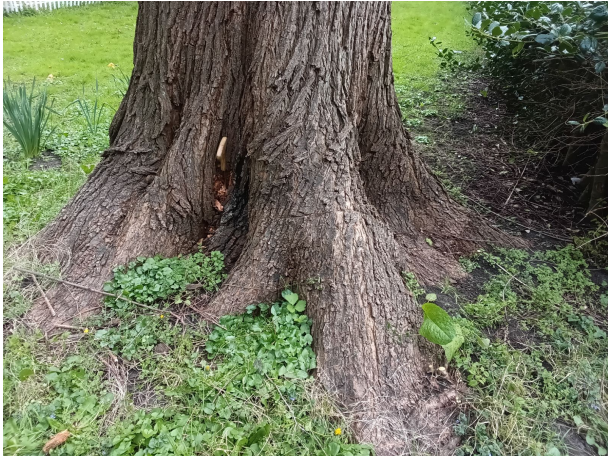
| Datum | Plaats | Gebrek | Afwijking | Risico/gevolg | Opmerking | Foto |
|---|---|---|---|---|---|---|
| 9-4-2025 | Stamvoet | Zwam/schimmel | Dikrandtonderzwam | Stambreuk of instabiliteit | En uittredend vocht | |
| 9-4-2025 | Stamvoet | Mechanisch defect | Rotting | | | |
| 9-4-2025 | Stamvoet | Mechanisch defect | Klankafwijking | Stambreuk | | |

| Datum inspectie | Insp. organisatie | Maatregel | - gedetailleerd | Urgentie | Datum besluit | Besluit maatregel | - gedetailleerd | Moederbestek | Bestek | Toelichting |
|---|---|---|---|---|---|---|---|---|---|---|
| 09-04-2025 | Tree-O-Logic | NTO (Nader Technisch Onderzoek) (q) | | < 1 jaar | 29-4-2025 | NTO (Nader Technisch Onderzoek) | Breukvast < 2 meter | - | - | Dikrandtonderzwam stamvoet. |

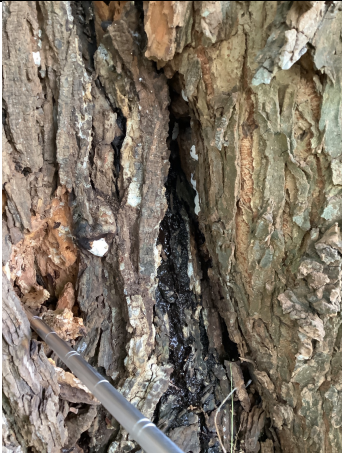
| Datum | Plaats | Gebrek | Afwijking | Risico/gevolg | Opmerking | Foto |
|---|---|---|---|---|---|---|
| 26-5-2025 | Stamvoet | Zwam/schimmel | Dikrandtonderzwam | Stambreuk of instabiliteit | | |

| Datum | Status onderzoek | Conclusie en advies onderzoek | Opmerking advies | NTO Aanvullend onderzoek | Advies duurzame instandhouding |
|---|---|---|---|---|---|
| 26-5-2025 | Onderzoek na vervolg afgerond | De aangetroffen aantasting zorgt voor een verhoogde kans op stambreuk. De boom kan alleen behouden worden door het verlagen van de boom. Hiermee is er minder windvang en kroonmassa. Gezien de omgevingsrisicoklasse en de veiligheidscategorie van de boom beheren als attentieboom. Over 1 jaar weer NTO uitvoeren om de aantasting te monitoren. | <<Niet ingevuld>> | Nvt | Boom kan na het verlagen van de kroon duurzaam behouden worden. |

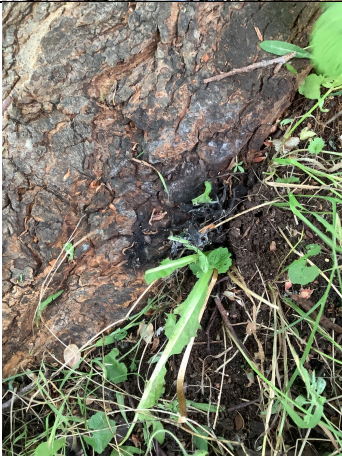
| Datum | Plaats | Gebrek | Afwijking | Risico/gevolg | Opmerking | Foto |
|---|---|---|---|---|---|---|
| 26-5-2025 | Stamvoet | Zwam/schimmel | Zwam/schimmel overig | Stambreuk of instabiliteit | | |

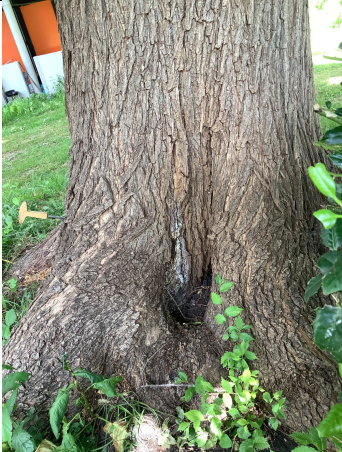
| 26-5-2025 | Stamvoet | Mechanisch defect | Houtscheur | | |

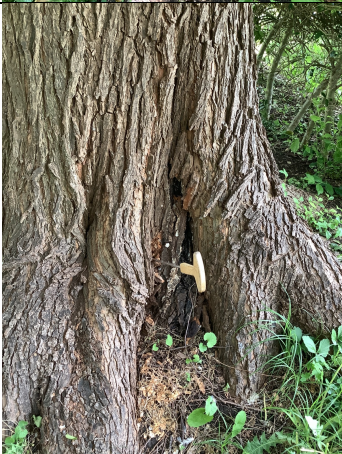
| 26-5-2025 | Stamvoet | Mechanisch defect | Houtscheur | | |

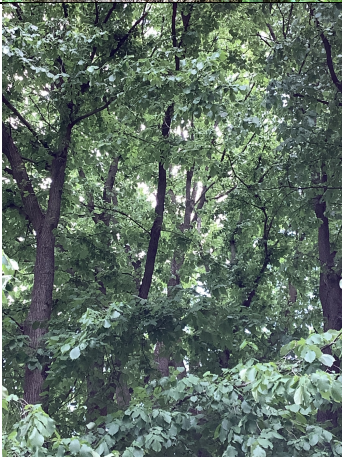
| 26-5-2025 | Kroon | Mechanisch defect | Afgestorven tak(ken) (m) | Takbreuk | |

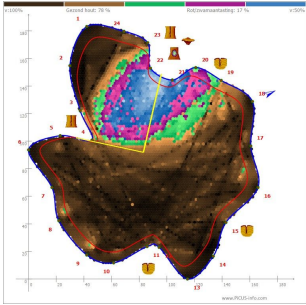
Foto

| Meetwaarden per meting | Het tomogram laat een decentrale omvangrijke rotting zien. Hier is goed zichtbaar dat de wortelaanzet bij MP1 geen connectie meer heeft met de rest van de boom. Dit is ter plaatse ook zichtbaar in de aangetroffen houtscheuren. De houtscheur tussen MP3 en MP4 beweegt ook tijdens windstoten op de kroon wat bevestigt dat deze wortelaanzet geen goede verbinding meet heeft met de rest van de boom. |
| Ernst | Ernstig |
