Algemene gegevens

| Type | Gekandelaberde boom | | Beheerder | Gemeente |
| Soortnaam | Tilia platyphyllos | | Eigenaar | Gemeente |
| Openbare ruimte | Vondelpark | | Woonplaats | Amsterdam |

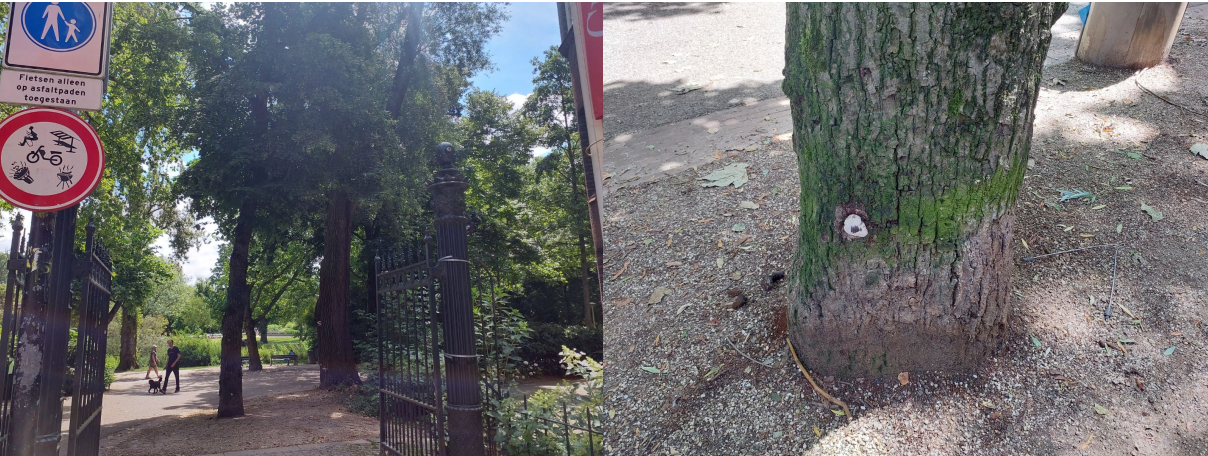
Datum  
11-07-2024

| Datum | Plaats | Gebrek | Afwijking | Risico/gevolg | Opmerking | Foto |
|---|---|---|---|---|---|---|
| 11-7-2024 | Stam | Zwam/schimmel | Platte tonderzwam | Stambreuk of instabiliteit | | |
| 11-7-2024 | Kroon | Mechanisch defect | Afgestorven tak(ken) (m) | | | |
| 11-7-2024 | | Mechanisch defect | Afstervingsverschijnselen | | | |

| Datum inspectie | Insp. organisatie | Maatregel | - gedetailleerd | Urgentie | Datum besluit | Besluit maatregel | - gedetailleerd | Moederbestek | Bestek | Toelichting |
|---|---|---|---|---|---|---|---|---|---|---|
| 11-07-2024 | De Boominspecteurs | NTO (Nader Technisch Onderzoek) (q) | | < 1 jaar | 17-7-2024 | NTO (Nader Technisch Onderzoek) | Breukvast < 2 meter | - | - | De urgentietermijn van dit besluit is automatisch overgenomen uit het maatregelvoorstel omdat er geen urgentie is ingevuld bij het besluit.<br>Dikrandtonderzwam. |
| 11-07-2024 | De Boominspecteurs | Snoeien - grof dood hout verwijderen (q) | | < 1 jaar | 17-7-2024 | Geen maatregel | | - | - | in afwachting nto. |

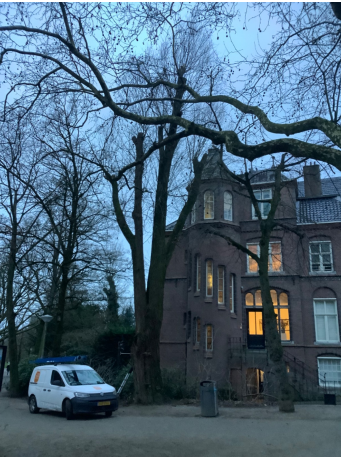
| Datum | Plaats | Gebrek | Afwijking | Risico/gevolg | Opmerking | Foto |
|---|---|---|---|---|---|---|
| 28-1-2025 | Kroon | Mechanisch defect | Spechtengat | | Dit is een proefboring 5 cm diep | |

| 28-1-2025 | Kroon | Algemeen | Kroonverankering (m) | Takbreuk | Kroon verankering is van 2014 | |

| 28-1-2025 | Kroon | Mechanisch defect | Afgestorven tak(ken) (m) | Takbreuk |

| 28-1-2025 | Stam | Mechanisch defect | Holte stam | Stambreuk |

| 28-1-2025 | Stam | Mechanisch defect | Rotting stam | Stambreuk |

| 28-1-2025 | Stamvoet | Zwam/schimmel | Zwam/schimmel niet gespecificeerd | Stambreuk of instabiliteit | Essenzwam |

| Datum | Status onderzoek | Conclusie en advies onderzoek | Opmerking advies | NTO Aanvullend onderzoek | Advies duurzame instandhouding |
|---|---|---|---|---|---|
| 28-1-2025 | <<Niet ingevuld>> | Gezien de omgevingsrisicoklasse en de veiligheidscategorie van de boom is er sprake van een verhoogd veiligheidsrisico voor de omgeving. De aanwezige essenzwam heeft vooralsnog geen effect op de breuksterkte. Het houtrot op de meethoogte van 170 cm heeft een fors effect op de breuksterkte van de stam. Nagenoeg de helft van de restwand is niet meer functioneel, hierdoor ontstaat er een risico van stambreuk op hoogte. De boom kan niet veilig en verantwoord gehandhaafd worden in de huidige vorm. Het innemen van de kroon wordt noodzakelijk geacht. Door het uitvoeren van ecofase 3 kan de boom gehandhaafd blijven. Jaarlijkse inspectie is noodzakelijk om verder verval vroegtijdig vast te stellen. | Innemen van de kroon waarbij de zij armen tot takstompen van maximaal 3 meter worden teruggebracht. | <<Niet ingevuld>> | De boom lijkt in ecofase 2 beheerd te worden. De boom terug brengen naar ecofase 3 is een optie. Verleggen van de looppad direct onder de boom, dit kan simpel op gelost worden door stamdelen hier te plaatsen. |

| Datum inspectie | Insp. organisatie | Maatregel | - gedetailleerd | Urgentie | Datum besluit | Besluit maatregel | - gedetailleerd | Toelichting |
|---|---|---|---|---|---|---|---|---|
| 28-01-2025 | Alles over groenbeheer | Onderhoudssnoei (q) | | < 6 maanden | 29-1-2025 | Geen maatregel | | Zie besluit ecofase 3.<br>De urgentietermijn van dit besluit is automatisch overgenomen uit het maatregelvoorstel omdat er geen urgentie is ingevuld bij het besluit. |

| 28-01-2025 | Alles over groenbeheer | Eco fase 3 reduceren stam | < 6 maanden | 4-2-2025 | Eco - nader ecologisch onderzoek | NEO ivm holtes. ECOFASE 2 (afzetten takstompen tot 3 meter) |
| | | | | | | Innemen van de kroon waarbij de zij armen tot takstompen van maximaal 3 meter worden teruggebracht.<br>De boom lijkt in ecofase 2 beheerd te worden. Verleggen van de looppad direct onder de boom, dit kan simpel op gelost worden door stamdelen hier te plaatsen. |

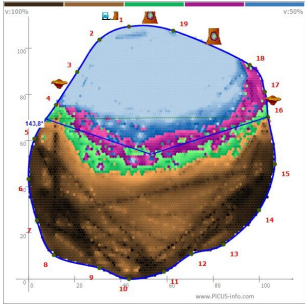
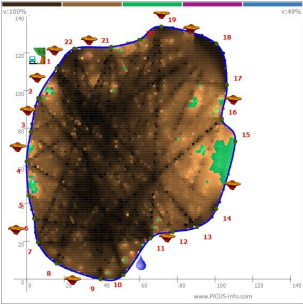
| Meetwaarden per meting | De holte is horizontaal 60 cm inprikbaar, waarbij deze ook 80 cm richting maaiveld inprikbaar is. In de holte is actief houtrot aanwezig. | Meetwaarden per meting | Controleren of verankering deze heeft als keuringslabel 2014. Deze is verlopen dient gebruikelijk vervangen te worden. Echter is er een ingrijpender advies noodzakelijk betreft een mechanisch probleem in de stam. | Meetwaarden per meting | Op de meethoogte van 170 cm zijn 19 meetpunten gebruikt. Ui de meting wordt duidelijk dat er een omvangrijke holte aanwezig is met houtrot dat zich boven en onder de ingerotte takwond uitbreid. Gezien de locatie en de aard van de aantasting is te verwachten dat de impact om de mechanische sterkte fors wordt beïnvloed. | Meetwaarden per meting | Er zijn 22 meetpunten gebruikt op 40 cm hoogte. Boven en onder de meethoogte zijn diverse vruchtlichamen van de essenzwam vastgesteld. De essenzwam laat met name lokaal aan de buitenrand lokaal in het spinthout houtrot zien. Deze zwam acteert met name vanuit de beworteling en trekt de stam in. Hier wordt geconcentreerd met de dikrandtonderzwam die op hoogte aanwezig is. Hier lijkt het houtrot nog geen effect te hebben op de breuksterkte van de stam. |
| Ernst | Ernstig | Ernst | Matig | Ernst | Ernstig | Ernst | Matig |
| Indicatie restwanddikte | 52 | Indicatie restwanddikte | | Indicatie restwanddikte | 52 | Indicatie restwanddikte | 106 |
| Overig | | Overig | | Overig | De ingerotte takwond is tot 80 cm onder de meethoogte inprikbaar. | Overig | De locaties van de essenzwam zijn niet tot nauwelijks in te prikken. Vermoedelijk kan de zwam de stam intrekken door de modificatie van hout door de dikrandtonderzwam. |
