## Notitie

| Referentie: | INFR220319 N-07 |
| Onderwerp: | Bomentoets |

Deze notitie beschrijft de resultaten van de bomentoets uitgevoerd voor het uitwateringskanaal Naardermeer voor de dijkvakken 2, 6, 8, 9, 10 en 11. In hoofdstuk 2 worden de maatgevende bomen besproken. Vervolgens is in hoofdstuk 3 de methodiek van de toetsing besproken om in hoofdstuk 4 en hoofdstuk 5 de resultaten en conclusie toe te lichten.

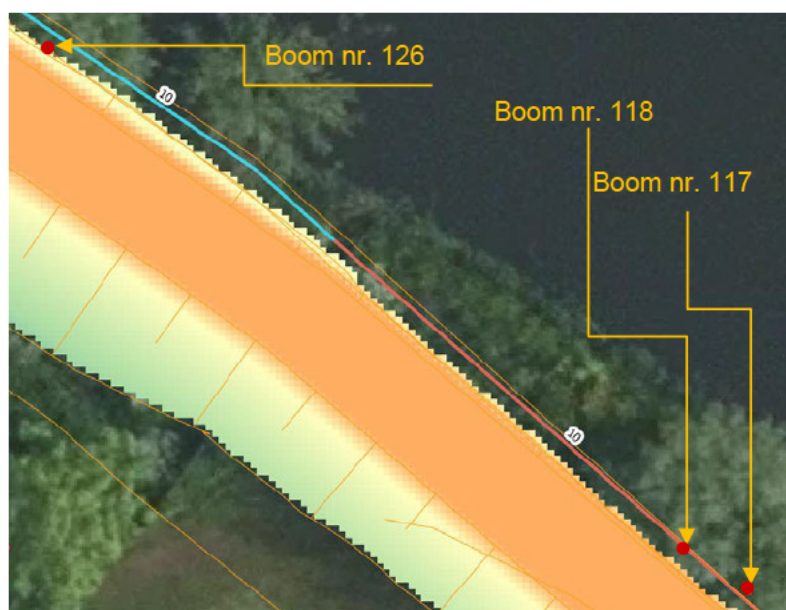
Figuur 3: Verschillende bomen in dijkvak 10 ten opzichte van de kruinlijn met hun nummering

- **Dijkvak 10:** In dijkvak 10 staan er drie bomen op de kruin, de andere bomen staan zo ver van de kruin dat ze geen invloed hebben op de hoogte. De bomen hebben alle drie dezelfde straal van de stabiliteitskluit. Daarom is de boom het dichtste op de kruin maatgevend, dit is boom 126. Boom 126 heeft een afstand tot de kruin van 0,80 m. Echter is het advies van Bomenwacht om deze boom te kappen door onhoudbaar verlies in kwaliteit van groeiplaats door de ophoging [1], waardoor deze boom niet meegenomen wordt. Daarom is boom 118, met een afstand van 0,90 m maatgevend.

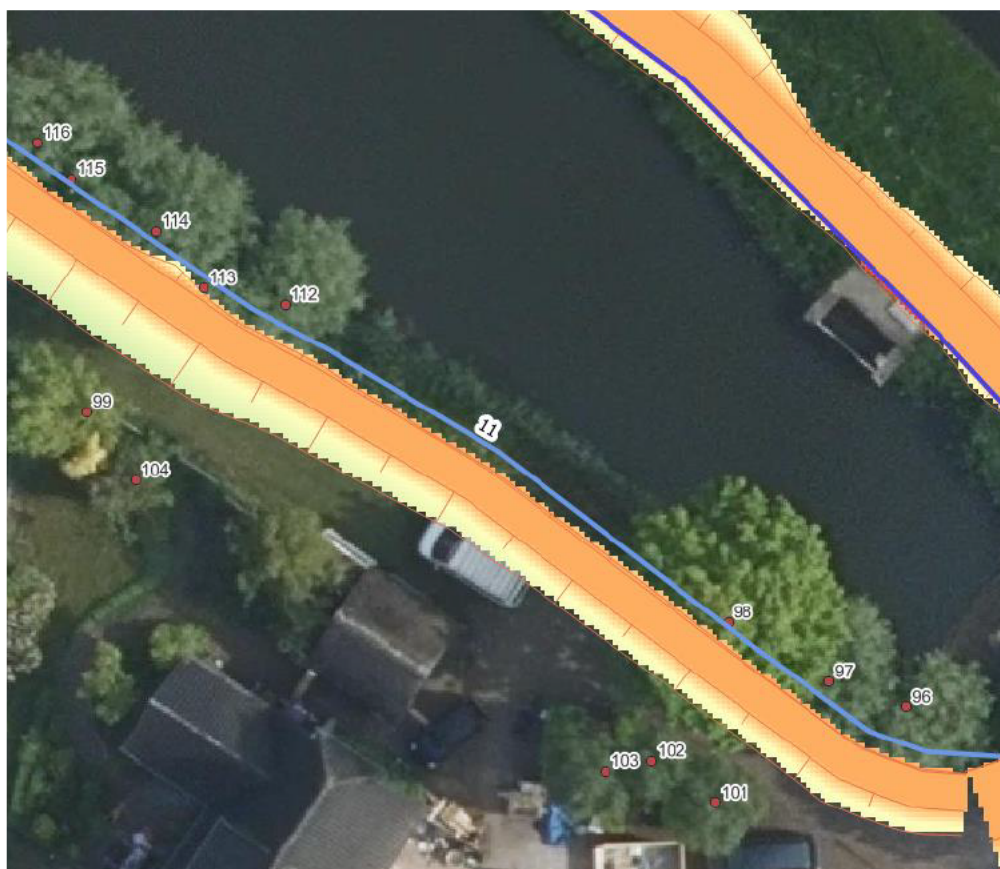
Figuur 4: De verschillende bomen op de kruin in dijkvak 11. In oranje en geel is het raster van de ophoging van de kruin weergegeven

- Dijkvak 11:** In dijkvak 11 staan er meerdere bomen op de kruin en iets verder binnenwaarts van de kruin. De bomen verder binnenwaarts staan meer dan 3,5 meter van de binnenkruinlijn. Aangezien deze bomen een kluitgrootte met een straal van 175-225 cm hebben, wordt bij het ontgronden de kruin niet aangetast. Voor dijkvak 11 geldt alleen een hoogte opgave, waar deze bomen dus geen invloed op hebben. De bomen nummer 96, 97, 98 en 112 t/m 116 staan op de kruin en beïnvloeden wel de hoogte bij ontgroning. Boom 96, 97, 98 en 112 t/m 116 hebben de grootste kluit, en aangezien boom 97 het dichtste op de kruin staat in de verhoogde situatie (30 cm vanaf de kruin), is boom 97 maatgevend. In Figuur 4 zijn de verschillende bomen weergegeven, met hun locatie ten opzichte van de kruin. Binnen deze bomen is boom 98 (de zomereik) ook meegenomen. Deze boom ligt vrijwel direct tegen de kruin aan en heeft ook invloed op de kerende hoogte van het dijklichaam.

In dijkvak 11 staan een aantal bomen dicht op de nieuwe kruin. Deze bomen kunnen niet behouden worden, aangezien de bomen bij ontgroning de gehele kruin meenemen. Hierdoor blijft er onvoldoende kruinbreedte op de vereiste hoogte over. Doordat de kruinbreedte al erg beperkt is wegens inpassing in de bestaande situatie, brengt dit extra risico's met zich mee.

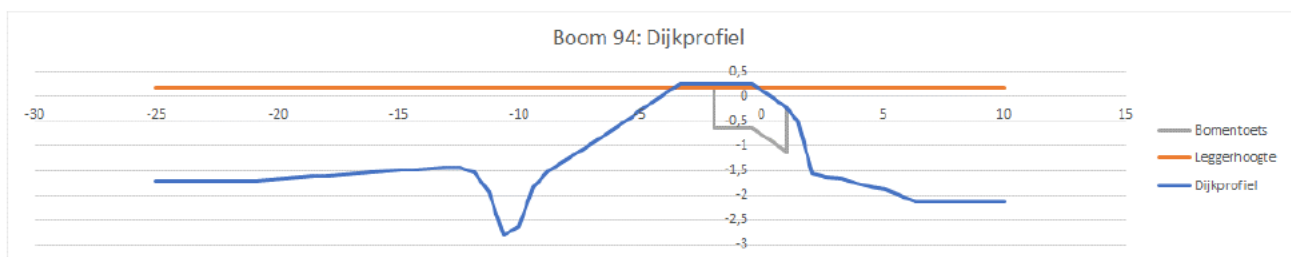
Figuur 8: Resultaat bomentoets boom 94 dijkvak 9

Zoals omschreven in hoofdstuk 2 zorgt boom 94 voor de kleinste resterende kruin bij ontgroning, al is het verschil met boom 95 minimaal. In figuur 8 is te zien dat er nog 1,40 meter kruin op hoogte overblijft als de ontgrondingskuil ingetekend is, dit is minder dan de vereiste 1,50 m, en zou de boom dus niet behouden kunnen worden.

**Conclusie:** Voor dijkvak 9 kunnen een aantal bomen goedgekeurd worden, een aantal bomen voldoen niet. Voor al deze bomen (92, 93, 94 en 95) is het advies van Bomenwacht om ze te kappen, aangezien het verlies in de kwaliteit van groeiplaats door de ophoging onhoudbaar zou zijn [1].

In dijkvak 9 blijft er 1,40 m kruin over als de bomen omvallen en een ontgrondingskuil veroorzaken. Daarmee wordt er niet voldaan aan de eis van 1,50 m kruinbreedte. Conform de toets blijft er niet genoeg kruinbreedte over, maar is er niet direct kans op overstroming. Echter, Bomenwacht heeft aangegeven dat deze bomen gekapt moeten worden doordat de ophoging de groeikwaliteit belemmert [1]. Hetzelfde geldt voor boom 126 uit dijkvak 10.

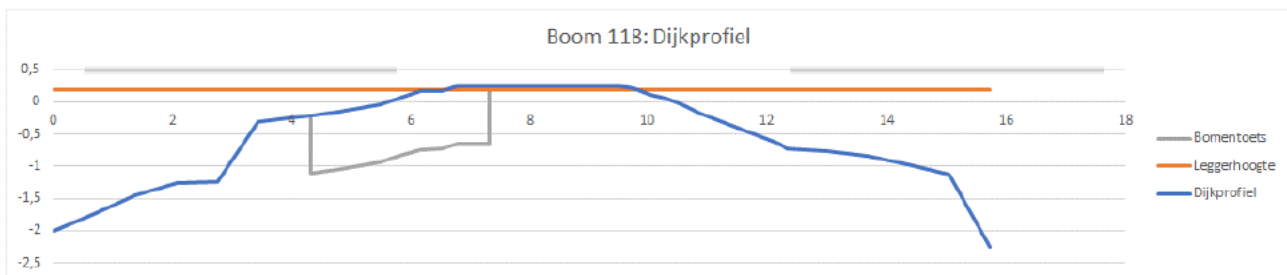
Figuur 9: Resultaat bomentoets boom 118 dijkvak 10

Voor dijkvak 10 is boom 118 ingetekend, de boom met het advies behouden dichtste bij de kruin. Aangezien er geen doorwortelbare diepte is aangegeven in de rapportage van Bomenwacht Nederland [1], is er gekeken naar de rapportage van Aa en Maas [2]. Hierin is gezocht naar een boom van dezelfde soort en met vergelijkbare kluitgrootte. Van deze boom is de doorwortelbare diepte overgenomen, voor boom 118 is een doorwortelbare diepte van 90 cm aangehouden. De stambreedtes van de bomen uit de verschillende rapportages zijn niet gelijk, echter is de invloed van de diepte van ontwortelingskuil op de hoogte irrelevant voor hoeveel kruin er op hoogte overblijft zoals te zien in figuur 9. Wanneer de doorwortelbare diepte van de boom kleiner is, heeft dit geen invloed op het resultaat qua hoogte. Wanneer de boom zou ontgronden, blijft er ongeveer 2,17 m kruin over.

**Conclusie:** Bomen 117 en 118 in dijkvak 10 kunnen goedgekeurd worden op het faalmechanisme hoogte, aangezien er minimaal 2,17 meter kruin op hoogte overblijft wanneer de boom zou omvallen en een ontgrondingskuil achterlaat. Dit is meer dan de vereiste 1,50 m. Met uitzondering van boom 126, aangezien het advies van Bomenwacht is om de boom 126 te kappen, omdat het verlies van de kwaliteit van de groeiplaats onhoudbaar zou zijn [1].

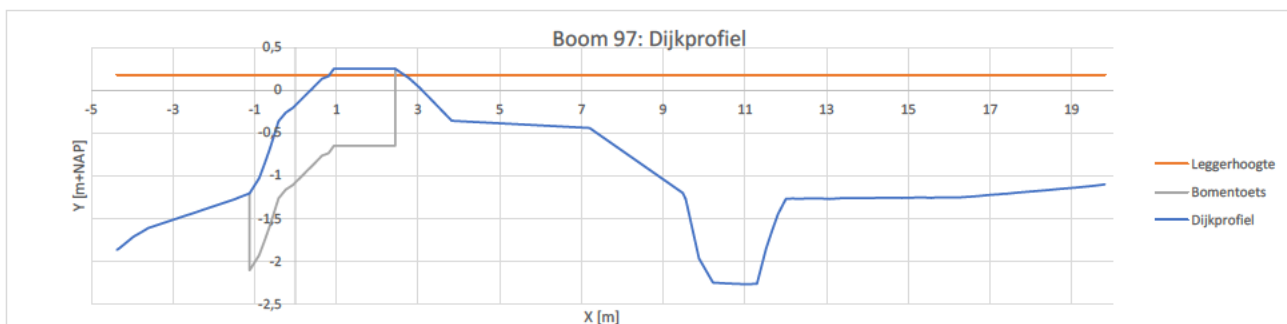
Figuur 10: Resultaat bomentoets boom 97 dijkvak 11

Voor dijkvak 11 hebben de bomen 96, 97, 98 en 112 t/m 116 allemaal ongeveer dezelfde afmeting. De bomen betreffen wilgen en een zomereik (boom 98). Boom 97 is ingetekend als maatgevende boom. Ook in deze analyse is gekeken naar de rapportage van Aa en Maas [2] voor de doorwortelbare diepte van de boom. Voor boom 97 is er een doorwortelbare diepte van 90 cm aangehouden. Wanneer de doorwortelbare diepte van de boom kleiner is, heeft dit geen invloed op het resultaat. In figuur 10 is het resultaat van de analyse te zien.

**Conclusie:** Voor dijkvak 11 zorgen de bomen dicht bij de kruin voor de volledige ontgroning van de kruin. Daarom zouden ze aan de hand van deze analyse weggehaald moeten worden. Dit geldt ook voor de zomereik (boom 98), die de gehele kruin zou meenemen indien deze boom omvalt en een ontgrondingskuil achterlaat. In dit dijkvak is de kruinbreedte al smaller gemaakt tot 1,5 m (dan de standaard 3 m kruinbreedte conform PvE beheer) om inpassing mogelijk te maken. Om deze reden is het extra belangrijk om de beperkt brede kering vrij te houden van obstakels. Het ontstaan van een ontgrondingskuil betreft ook niet het enige negatieve effect van het omvallen van de bomen. Andere negatieve effecten zijn het eventueel afsterven van het wortelpakket, het onttrekken van grondwater waardoor extra zettingen ontstaan en het niet in onderhoud zijn van de bomen bij het waterschap, waardoor onderhoud niet gegarandeerd kan worden. De bomen leiden hiermee tot een vergroot risico, zeker gezien de smalle breedte van de waterkering.
