Onderwerp Besluit omgevingsvergunning

Op 12 augustus 2025 hebben wij uw aanvraag voor een omgevingsvergunning ontvangen voor het in- en extern wijzigen en verduurzamen van de woning op het adres Oude Rijnzichtweg 5 in Oegstgeest.

Oude Rijnzichtweg 5, Oegstgeest

**Oude Rijnzichtweg 5  
2342 AT Oegstgeest**

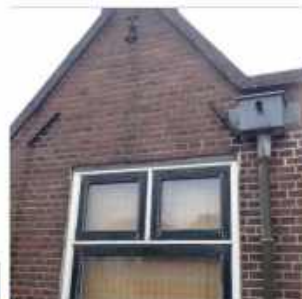
De gevelankers dienen te worden onderhouden, het aanwezige roest en oude verflagen verwijderen. Roestend ijzer gaat uitzetten, er ontwikkelen zich tevens enorme krachten die zelfs scheurvorming in metselwerken of gevels kunnen doen ontstaan.

Beoordeling: **Onvoldoende**

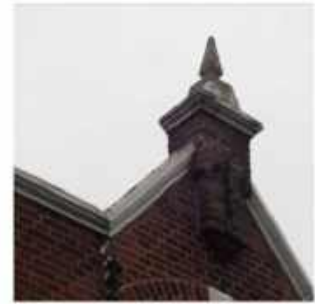
Er zijn geen gebreken aan de muurafdekker (bovenzijde metselwerk). Het materiaal verkeert in goede conditie en kan functioneren.

Beoordeling: **Goed**

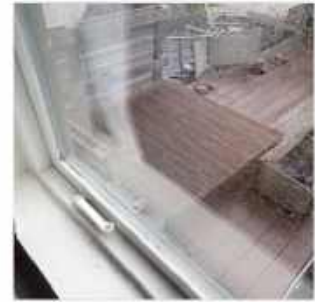
De aanwezige beglazing is gecontroleerd op lekkage en breuk, dit is niet opgemerkt. De beglazing verkeert in een goede conditie, er zijn geen gebreken opgemerkt. Het geheel kan functioneren.

Beoordeling: **Goed**

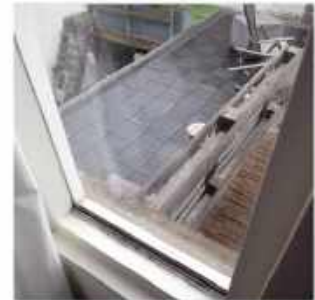
De aanwezige beglazing is gecontroleerd op lekkage en breuk, dit is niet opgemerkt. De beglazing verkeert in een goede conditie, er zijn geen gebreken opgemerkt. Het geheel kan functioneren.

Beoordeling: **Goed**

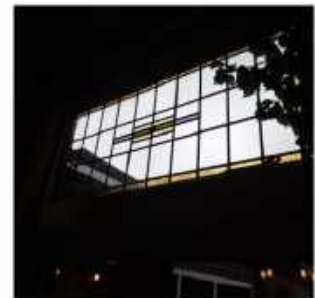
De aanwezige beglazing is gecontroleerd op lekkage en breuk, dit is niet opgemerkt. De beglazing verkeert in een goede conditie, er zijn geen gebreken opgemerkt. Het geheel kan functioneren.

Beoordeling: **Goed**

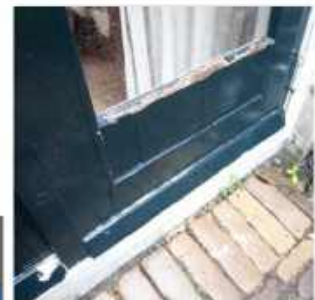
Het schilderwerk behoeft aandacht. Professioneel onderhoud dient te worden uitgevoerd. Met name de gevoelige delen, zoals liggende delen en verbindingen, extra behandelen. Voor zover noodzakelijk inspectie en herstel van gebreken uitvoeren aan zwakke plekken.

Beoordeling: **Onvoldoende**

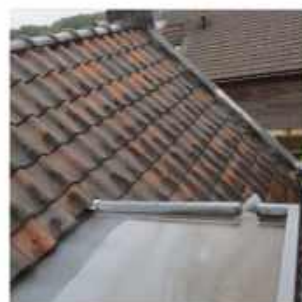
Het zinkwerk op het dakvlak is geïnspecteerd. Hierbij zijn geen gebreken opgemerkt. Het geheel verkeert in een voldoende conditie.

Beoordeling: **Goed**

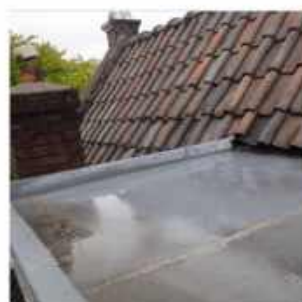
De details van het zinkwerk verkeren in goede conditie. En zijn geen gebreken aangetroffen aan de bevestiging, de soldeernaden en de afwerkingen.

Beoordeling: **Goed**

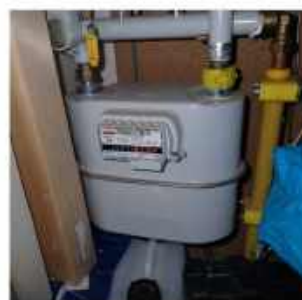
Er zijn geen gebreken aan het gassysteem aangetroffen. De beoordeling is beperkt, maar wordt, voor zover zichtbaar, zo zorgvuldig mogelijk uitgevoerd. De gasinstallatie wordt visueel geïnspecteerd en dus niet gekeurd.

Beoordeling: **Goed**

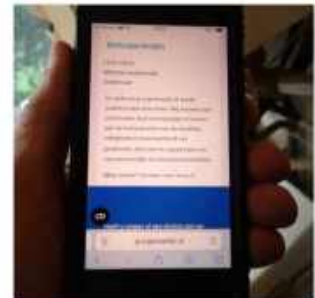
Er is voldoende onderhoud uitgevoerd. Deze CV ketel is aantoonbaar gekeurd, conform de Gasketelwet. Dit bevordert de technische levensduur van het systeem en heeft een positief effect op het energieverbruik. Periodiek dient onderhoud uitgevoerd te worden. De keuringssticker is aanwezig.

Beoordeling: **Goed**

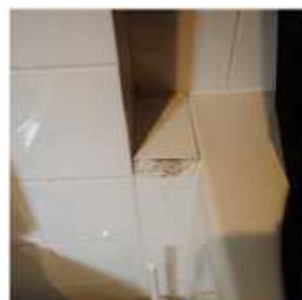
Gescheurd tegelwerk aanwezig

Er is schade en/of scheurvorming geconstateerd in het tegelwerk. Dit kan te maken hebben met de werking en zetting van materialen en/of muren. De tegels met barsten kunnen worden vervangen. Indien deze niet in een watergebied zitten, kunnen de tegels gehandhaafd blijven. Het is verstandig om alert te zijn op uitbreiding van deze scheurvorming in tegels. Indien dit zich verder blijft uitbreiden, kunt u een nader onderzoek overwegen om te kunnen vaststellen in hoeverre ondeugdelijke delen verwijderd, vervangen, hersteld of vernieuwd kunnen of moeten worden.

Beoordeling: **Voldoende**
