## Bomen Effect Analyse herinrichting Mercuriusplein te Amsterdam

| Projectnummer: | PRPOA24-00746-333 |
| Datum: | 1 juli 2024 |

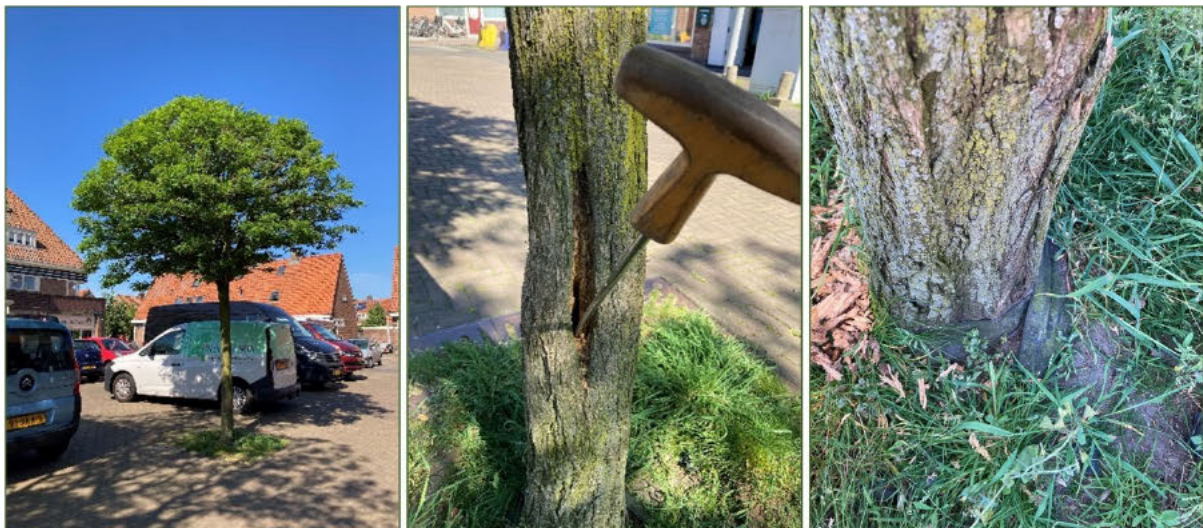
Figuur 4: boom 1 met een bolkroon. Midden; inrotting stam (oude stamschade). Rechts; bevestigingsbanden van ondergrondse verankering nog aanwezig.

| Boomnr. PF2 | Conclusie VTA | Interval VTA | Volgende VTA | Kroon | Hoogte holte (cm) | Stam | Stamvoet | Wortels | Aantastingen | Verplantbaarheid | Datum | Inspecteur | X | Y |
|---|---|---|---|---|---|---|---|---|---|---|---|---|---|---|
| 1 | Goedgekeurd | 3 jaar | 2027 | | 50 | Inrotting/holte (lokaal) | | Opdrukken opnamebeworteling (licht) | nvt | Ja | 14-5-2024 | Dennis Molenaar | 120.759,540 | 491.980,771 |

| UID | Gem. Boomnr. | Projectinvloed | Handhaven/<br>verwijderen cf. BEA | Handhaven/<br>verwijderen cf. BVC | Advies |
|---|---|---|---|---|---|
| 1 | 1111011 | Beperkt | Handhaven | Handhaven | Handhaven/verplanten |

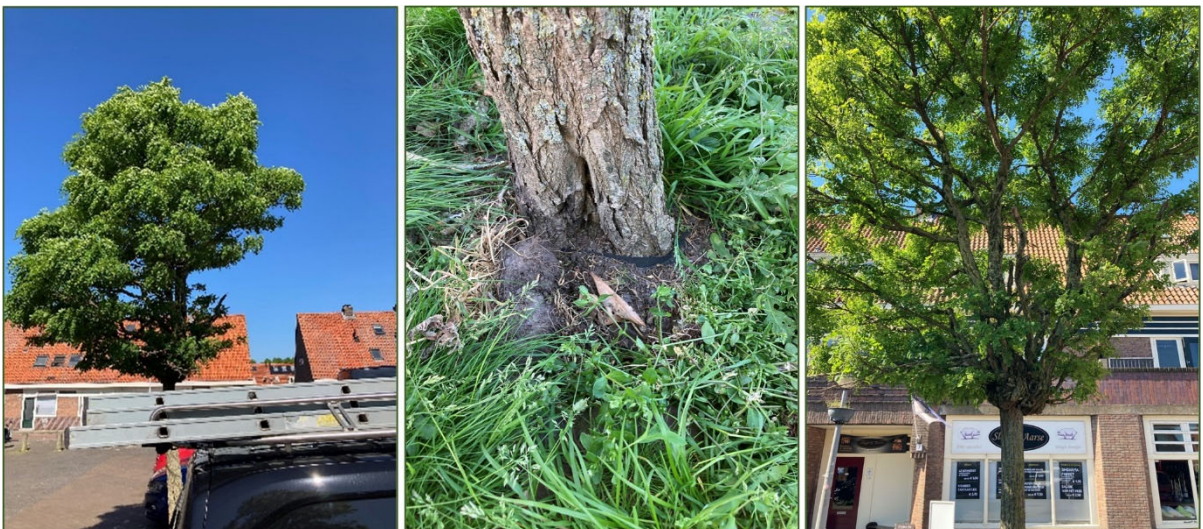
Figuur 7: boom 4 met een halve kroon. Midden; oude stamvoetschade plus ondergrondse verankering. Rechts; licht dood hout.

| Boomnr. PF2 | Conclusie VTA | Interval VTA | Volgende VTA | Kroon | Hoogte holte (cm) | Stam | Stamvoet | Wortels | Aantastingen | Verplantbaarheid | Datum | Inspecteur | X | Y |
|---|---|---|---|---|---|---|---|---|---|---|---|---|---|---|
| 4 | Goedgekeurd | 3 jaar | 2027 | Licht dood hout < 4 cm | | Inrotting/holte (lokaal) | | Opdrukken opnamebeworteling (licht) | nvt | Ja | 14-5-2024 | Dennis Molenaar | 120.753,456 | 491.972,493 |

| UID | Gem. Boomnr. | Projectinvloed | Handhaven/<br>verwijderen cf. BEA | Handhaven/<br>verwijderen cf. BVC | Advies |
|---|---|---|---|---|---|
| 4 | 1044115 | Beperkt | Handhaven | Handhaven | Handhaven/verplanten |

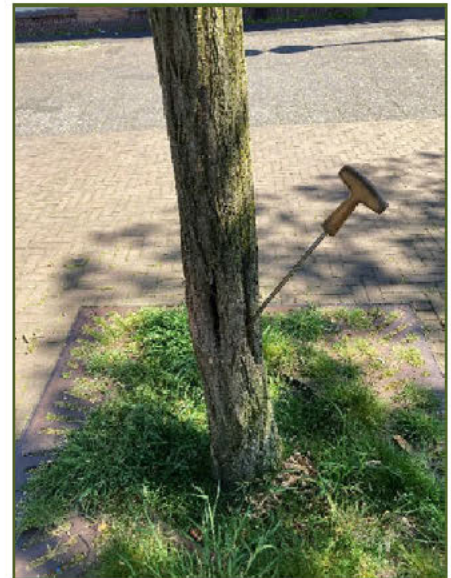
Figuur 8: Bomen staan in een boomspiegel met stalen boomrooster. Daaromheen liggen rondom gele klinkers.

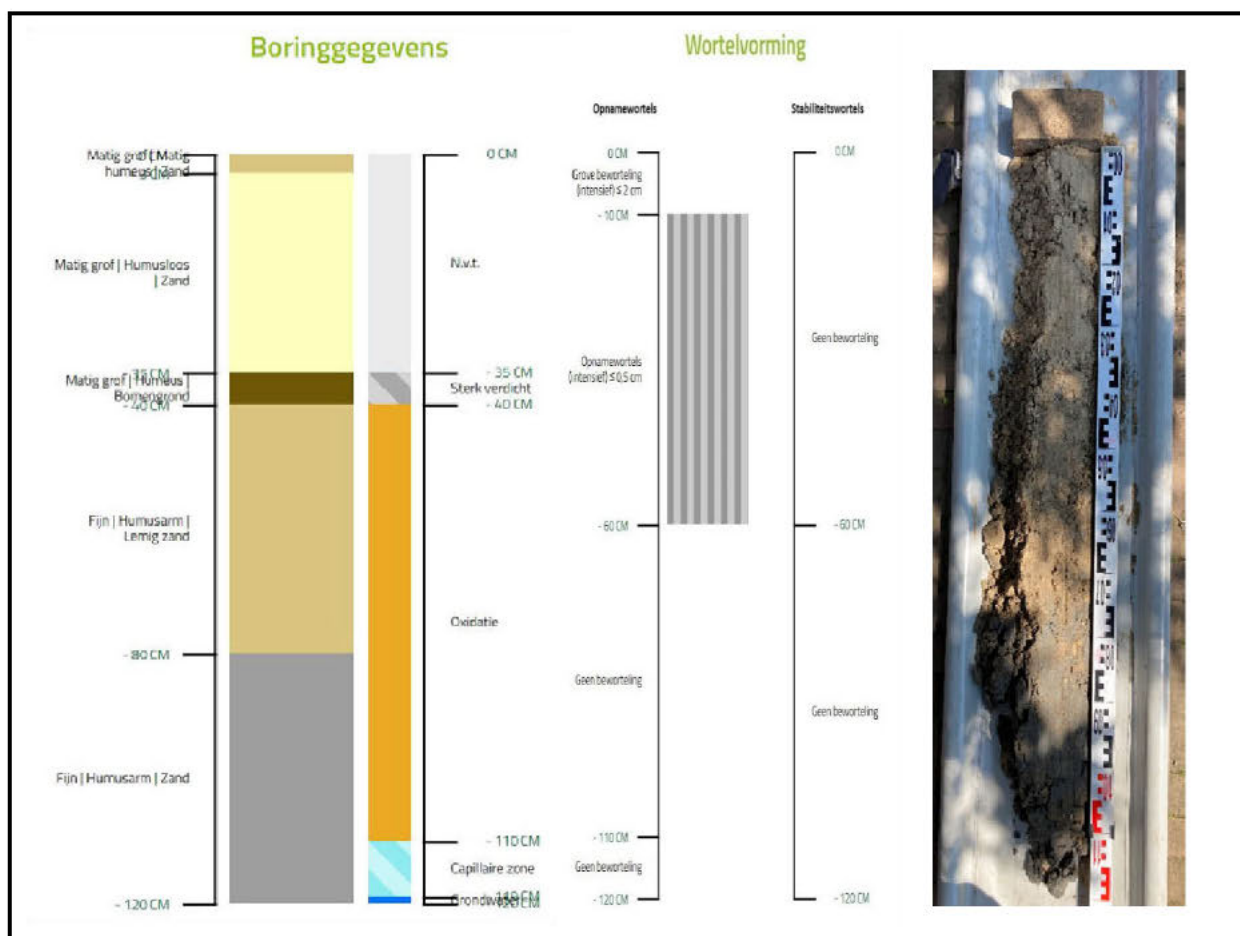
Figuur 9: Overzicht bodemprofiel.

- De bomen staan in een grotendeels arme zandgrond.
  - o 0-10 cm: humeus straatzand (inspoeling);
  - o 10 -35 cm: humusloos matig grofzand (lage verdichting);
  - o 35-40 cm: laagje humusrijke grond (sterk verdicht);
  - o 40-80 cm: humusarm kleiig zand (oxidatievlekken);
  - o 80-120 cm: humusarm grijs fijn zand (oxidatievlekken tot 110 cm).
- Wortels:
  - o Intensief opnamebeworteling tot 60 cm-mv;
  - o Net onder de bestrating zeer veel wortels tot 2 cm diameter;
  - o Einde wortelzone op 60 cm-mv;
  - o Geen stabiliteitswortels aangetroffen.
- Capillaire zone vanaf 110 cm en grondwater op 120 cm.
