## Adviesrapport

Ymere

Verzoek beoordelen afgestorven bomen

Inspectie door Jeroen Mens

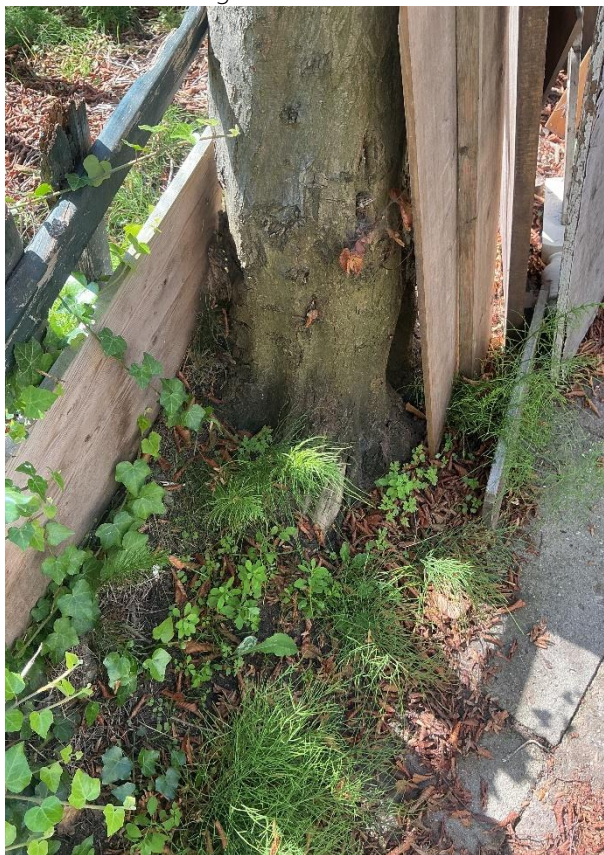
Boom 1 - afbeelding 1

| Conditie en groei: | Zeer slecht |
| Toekomstverwachting: | Minder dan 1 jaar |
| Gebreken: | Afgestorven boom, (kroon) |

Boom 1. Vellen (vergunningsplichtig). Deze boom is aan het afsterven en niet duurzaam te handhaven. Deze boom stond er al voor de aanplant van de andere bomen. De aangeplante bomen niet aangeslagen. Volgens onze gegevens is de boom 11 december 2024 geplant. Gelijktijdig is boom 1 (de grote) ook niet meer goed in blad gekomen. Gezien de geringe ruimte om terug te planten bomen, is stobbefrezen aanbevolen.

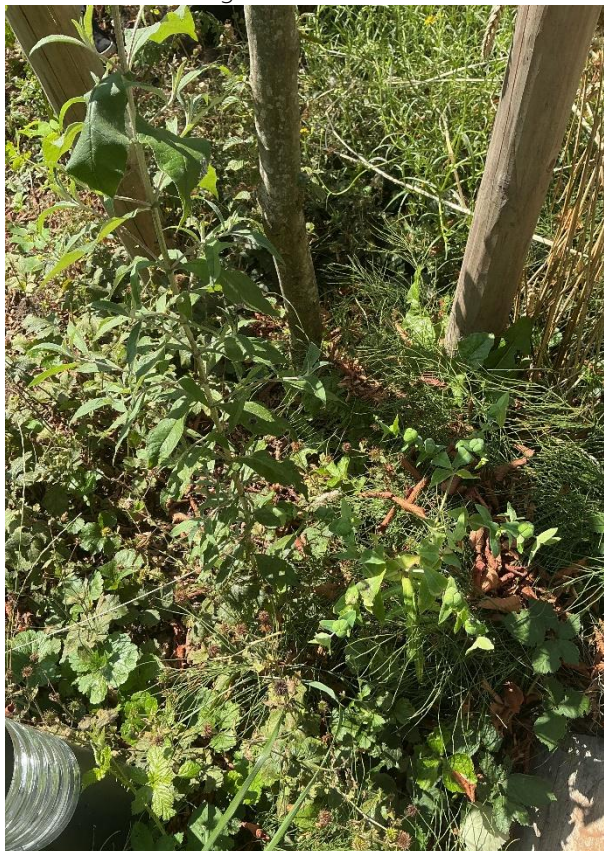
Boom 2 - afbeelding 1

| Conditie en groei: | Zeer slecht |
| Toekomstverwachting: | Minder dan 1 jaar |
| Gebreken: | Afsterving(verschijnselen), mechanisch (kroon) |

Boom 2. Vellen (niet vergunningsplichtig). Herplant niet aangeslagen. Boom 2, 3, 4 en 5 hebben geen gietrand gekregen bij aanplant en staan ook op een lichte verhoging. Het kan zijn dat, ondanks het water geven van de bewoner, de bomen te weinig water hebben gehad tijdens droge periodes. Mede door de verhoging stroomt het water vrij snel weg. Echter is het opvallend dat de al volwassen boom ook gelijktijdig is gaan afsterven. De bomen zijn in december geplant. Bomen slaan beter aan als de bodem nog warm is en er geregeld regen valt. In december koelt de bodem al enigszins af en de daaropvolgende maanden heeft het weinig geregend. De nieuw aan te planten bomen van een gietrand voorzien. Bij drogere periodes kan de bewoner dan beter water geven. Nog beter is nazorg door de hovenier zelf. Gietrand en bomenpalen na twee jaar verwijderen.

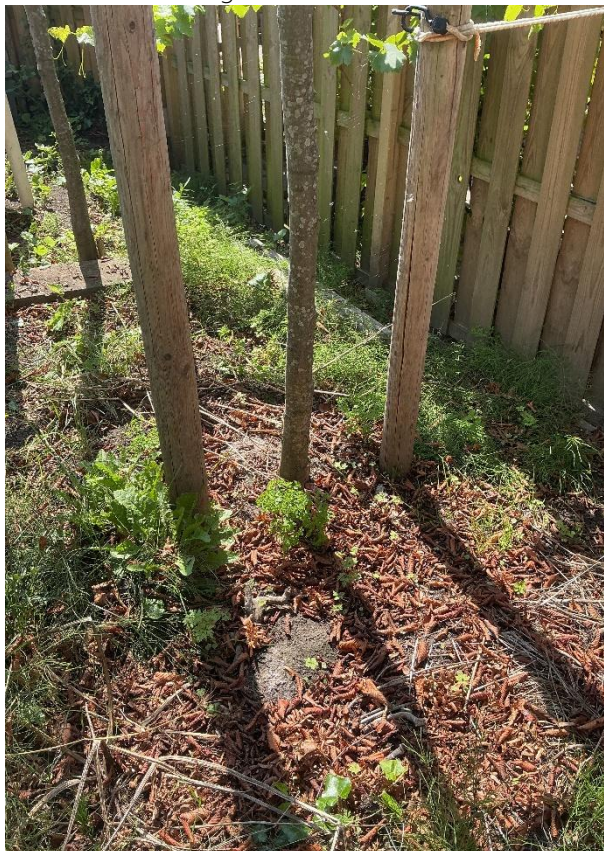
Boom 3 - afbeelding 1

| Conditie en groei: | Zeer slecht |
| Toekomstverwachting: | geen |
| Gebreken: | Afgestorven boom, (kroon) |

Boom 3. Vellen (niet vergunningsplichtig). Herplant is niet aangeslagen en dient vervangen te worden. Deze herplant is een voorwaarde van de eerder verleende kapvergunning.

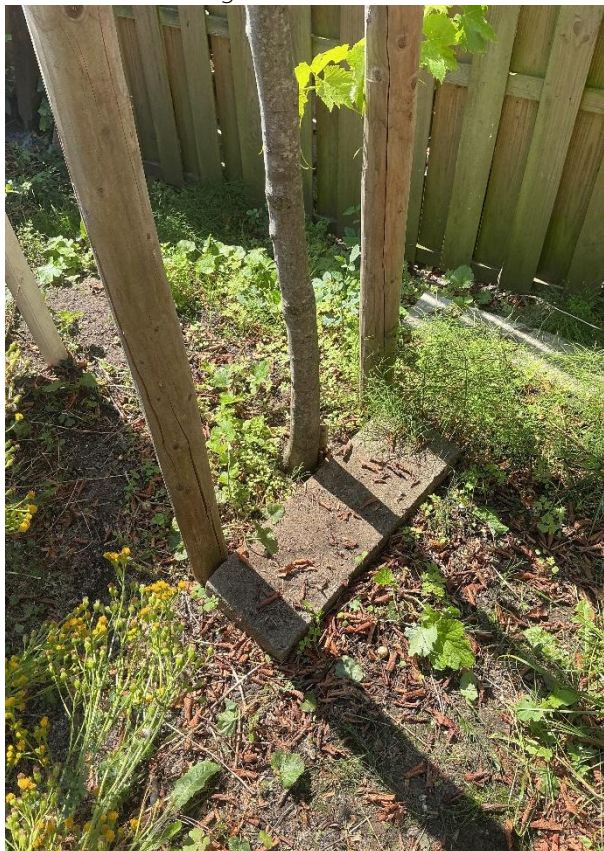
Boom 4 - afbeelding 1

| Conditie en groei: | Zeer slecht |
| Toekomstverwachting: | geen |
| Gebreken: | Afgestorven boom, (kroon) |

Boom 4. Vellen (niet vergunningsplichtig). Herplant is niet aangeslagen en dient vervangen te worden. Deze herplant is een voorwaarde van de eerder verleende kapvergunning.

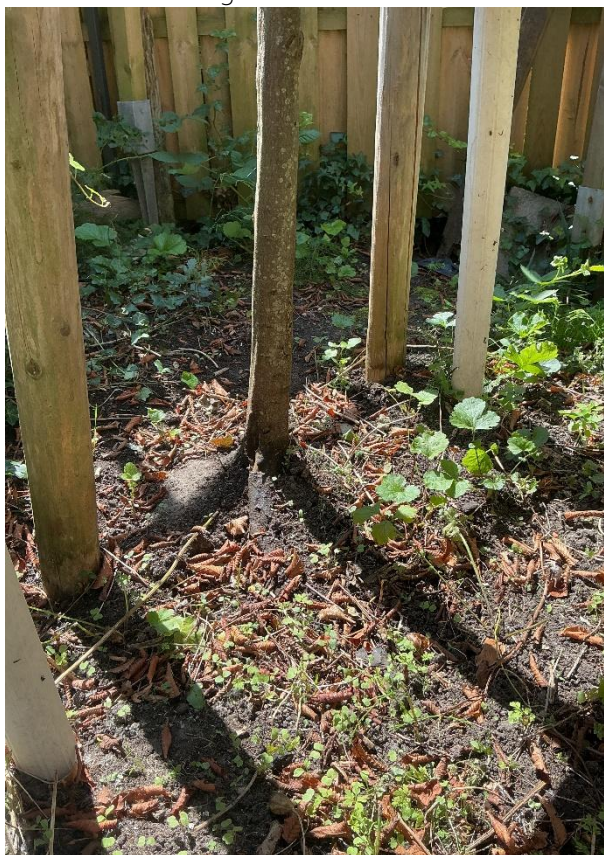
Boom 5 - afbeelding 1

| Conditie en groei: | Zeer slecht |
| Toekomstverwachting: | geen |
| Gebreken: | Afgestorven boom, (kroon) |

Boom 5. Vellen (niet vergunningsplichtig). Herplant is niet aangeslagen en dient vervangen te worden. Deze herplant is een voorwaarde van de eerder verleende kapvergunning.
