# RAPPORTAGE

Verplantbaarheidsonderzoek bij 25 iepen  
aan de IJdoornlaan in Amsterdam

Gemeente Amsterdam

1 april 2025

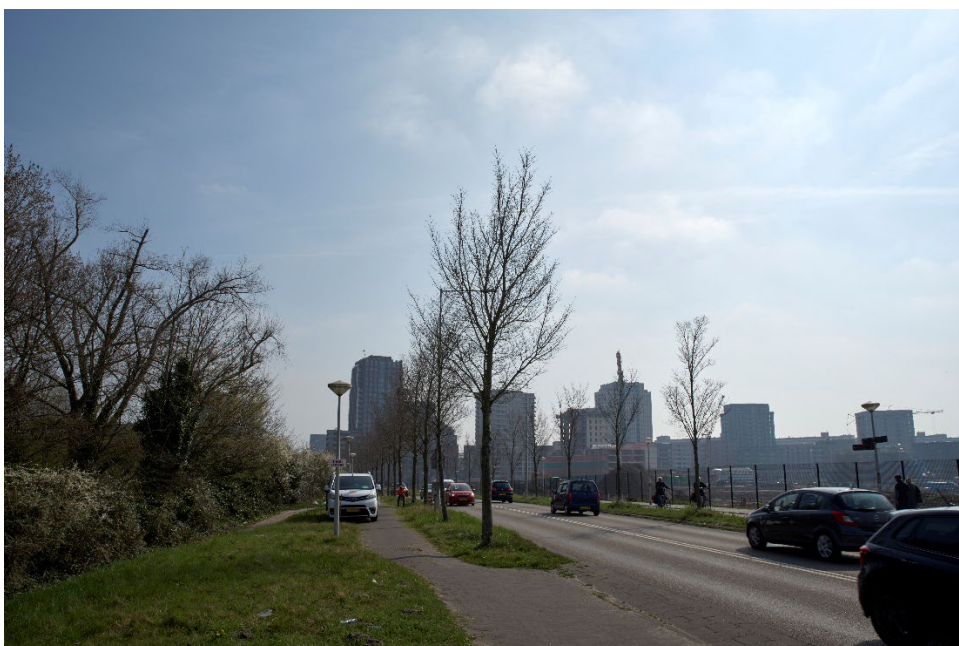
Foto 1: De bomenrij gezien vanaf boomnummer 25.

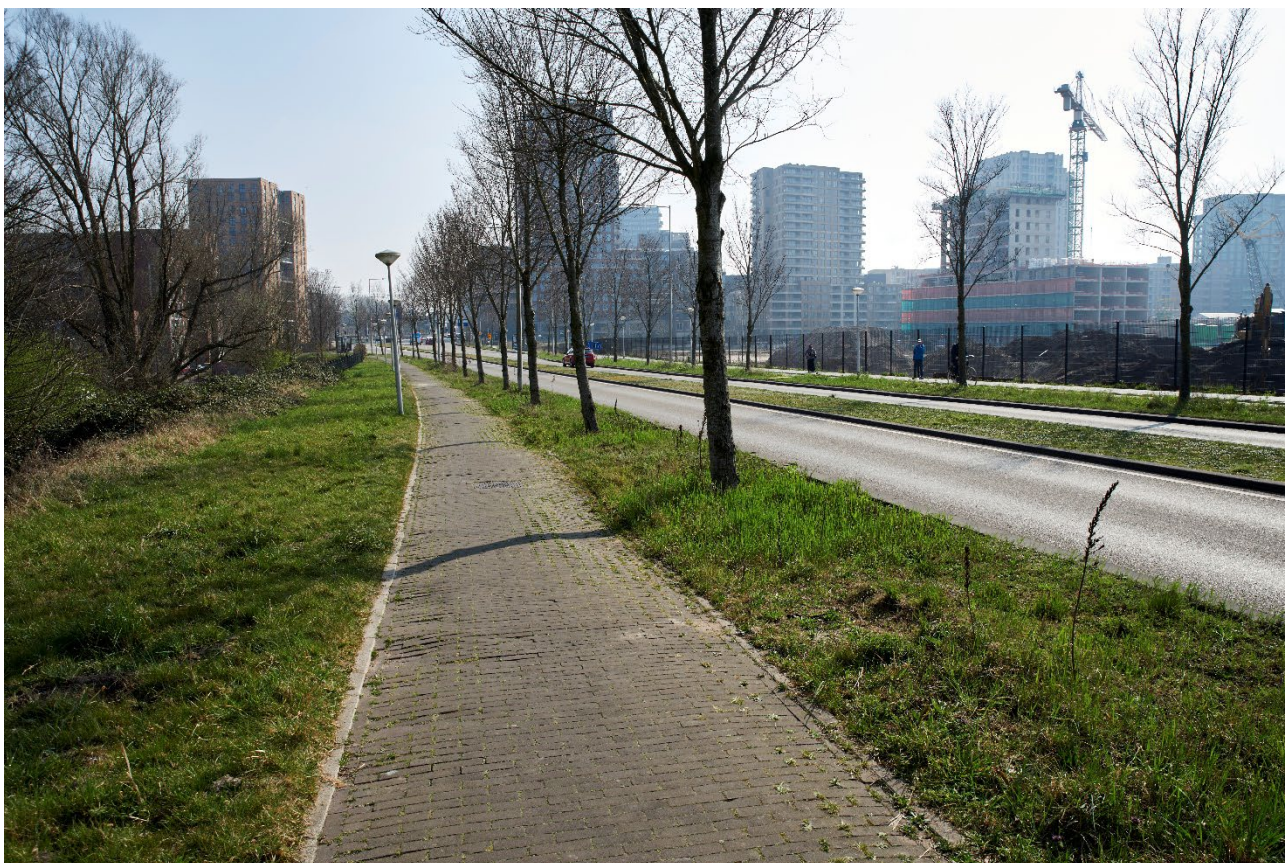
**Foto 2: Bomenrij gezien vanaf boomnummer 14 naar boomnummer 1.**

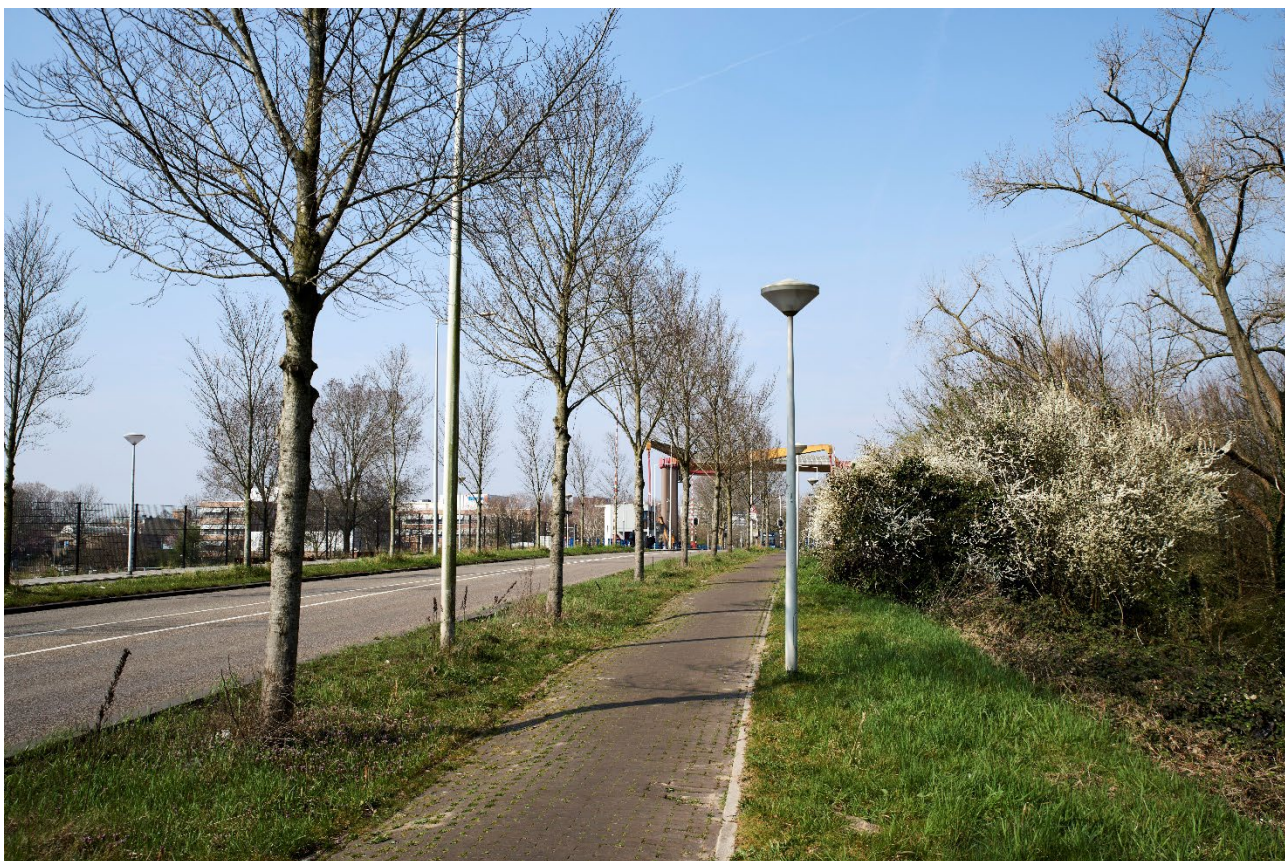
**Foto 3: Bomenrij gezien vanaf boomnummer 15 naar boomnummer 25.**

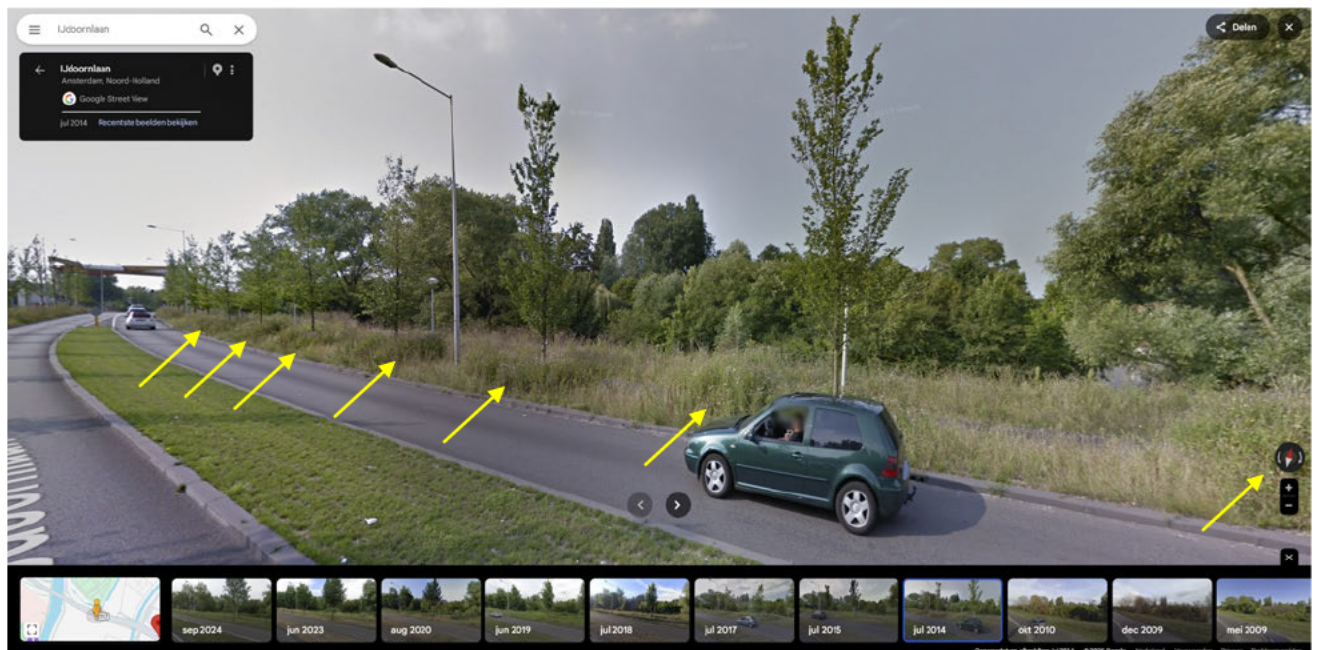
Opmerkelijk is de maaivelddaling rondom bomen over een lengte van 5,0 m. Deze daling is al zichtbaar op beeldmateriaal van Google Street View uit 2015. Op het beeldmateriaal uit 2014 is te zien dat het groeiplaatsoppervlak van bomen is bedekt met akkerdistel, een stikstofminnende plant, zie figuur 2. Tussen plantgaten van bomen is een kruidachtige vegetatie zichtbaar die typisch is voor een arme(re) zandgrond.

**Figuur 2:** Met gele pijlen zijn de met akkerdistel bedekte groeiplaatsoppervlakken van de iepen weergegeven (bron: Google Street View).

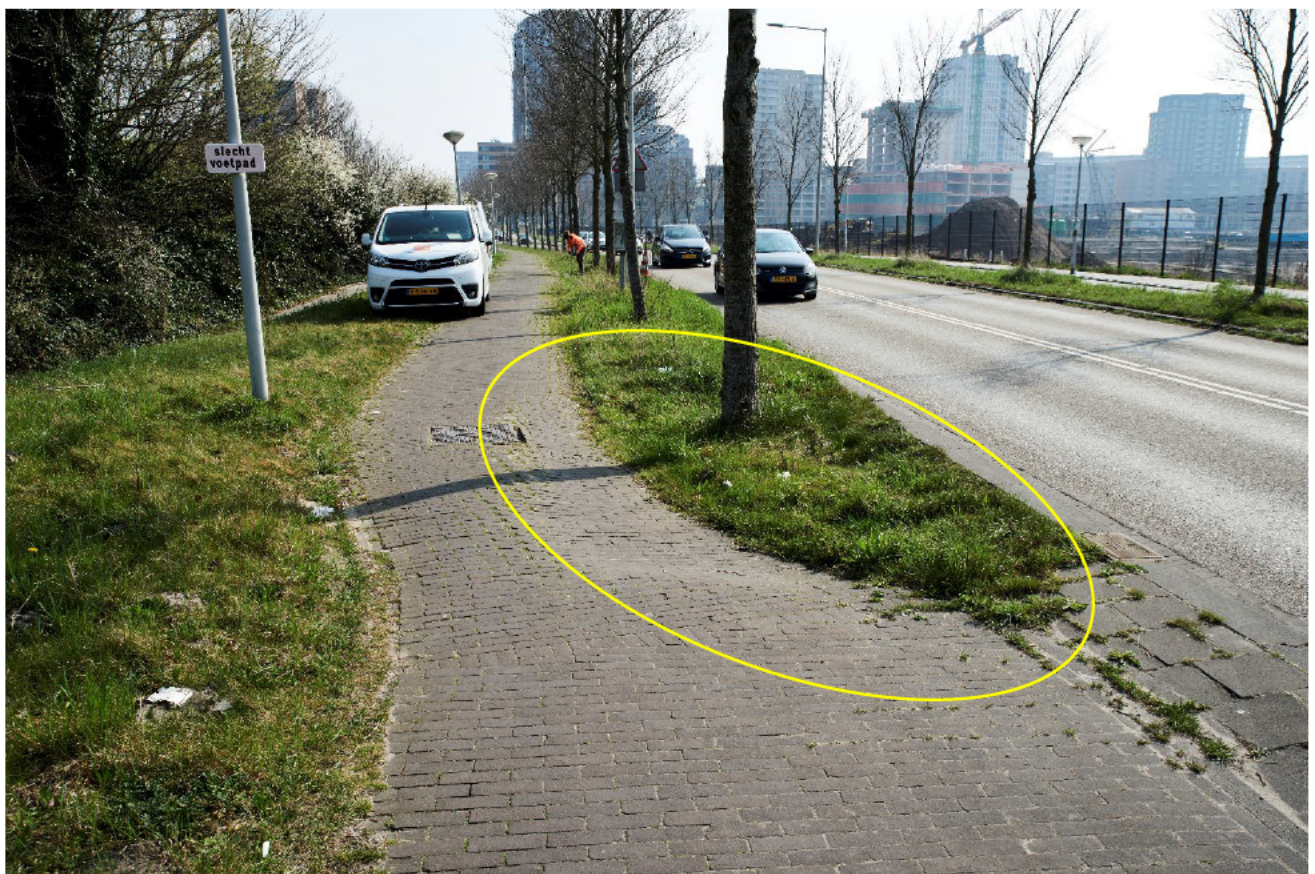
Daling van het maaiveld is bij alle bomen vastgesteld, deze varieert van 10-35 centimeter, zie foto 4. In het asfalt is scheurvorming afwezig.

**Foto 4:** Maaiveldddaling bij boomnummer 25.

De verzakking van het maaiveld rondom bomen is het gevolg van een grondmengsel met (teveel) ongerijpt organisch materiaal. Nu het merendeel van het organisch materiaal versneld is omgezet (verloren gegaan) resteert een weinig humeus zandmengsel, zonder contact met de grondwaterspiegel, waarop *Ulmus* ‘Dodoens’ geen optimale ontwikkeling laat zien.

- Verwijderen (verplanten) van de 25 bomen;
- Verwijderen van verzakte trottoirbanden en voetpad;

- Ontgraven en afvoeren van het weinig humeuze zand,  $25 \times 20\text{-}25 \text{ m}^3$ , afmeting plantvakken zijn circa  $5,0 \times 2,5 \times 2,0 \text{ m}$ ;

- Aanvullen van de ontgraving met humusarm gerijpt zoet zand tot aan het maaiveld;
- Herstellen bandenlijn en trottoir;
- Tapsgewijze ontgraving in gehele tussenberm tot 1,0 m-mv;

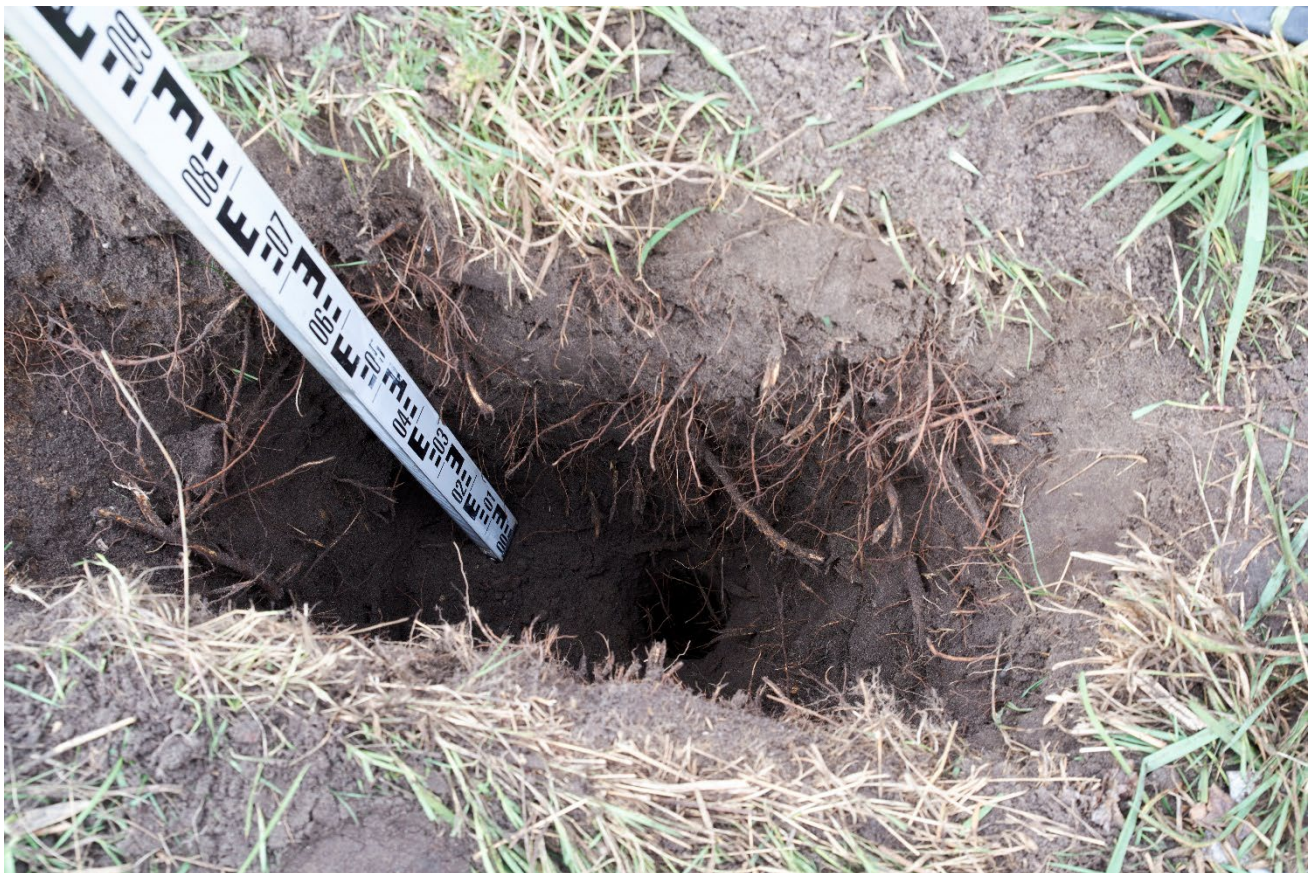
Het bodemprofiel binnen de plantvakken van 5,0 x 2,5 is tot 2,0 m-mv opgebouwd uit een matig humeus, luchtig venig zandmengsel. Er is sprake van beperkte kluitvorming, bij het samendrukken van deze grond valt deze uiteen in een structuurloos matig grof zand. In het profiel zijn nog restanten veraard veen met wat klei aanwezig. Het bodemprofiel is intensief doorworteld met fijne wortels tot 3 cm doorsnede, overwegend niet dikker dan 1,0 cm, zie foto 5. Wortels zijn langgerekt en weinig vertakt, een symptoom van ongunstige bodemomstandigheden. De plantvakken zijn tot aan de onderzijde van het verrijkte zand doorworteld, vanaf ongeveer 0,9 m neemt de intensiteit af naar matig intensief.

Tussen de plantvakken is het bodemprofiel vanaf het maaiveld opgebouwd uit 0,4 m lichtbruin weinig humeus zand, gevolgd door geelwit humusarm zand. In deze locaties zijn wortels aangetroffen tot 0,5 m-mv, de bewortelingsintensiteit is te beschrijven matig extensief.

**Foto 5: Bewortelingsprofiel binnen de plantlocaties.**
