# Bouwtechnische keuring

Bolwaterstraat 38, 5911 GC, Venlo

Facilicom

25-8-2025

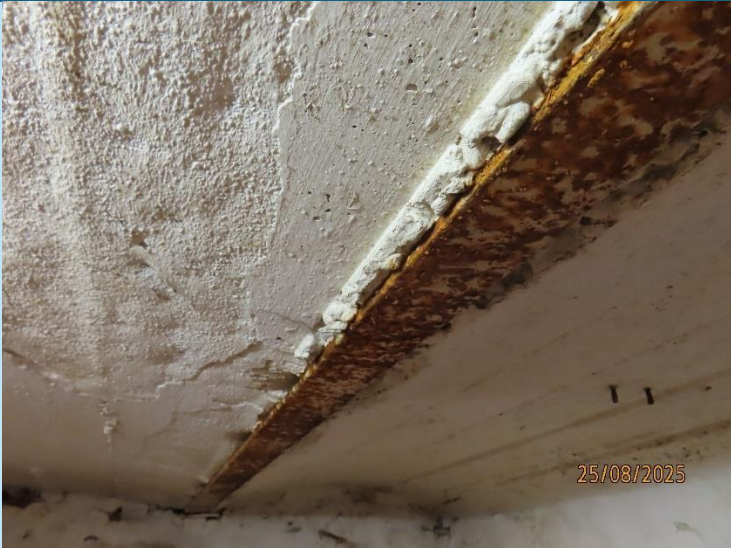
| Hoofdgroep | Foto's |
|---|---|
| <b>Fundering</b> | |

De fundering is slechts gedeeltelijk zichtbaar in de kelder. De stalen draagprofielen in de kelder vertonen zichtbare corrosie. Gezien het bouwjaar van 1906 is dit niet ongebruikelijk. Het is niet in te schatten of de draagprofielen hun draagkracht hierdoor verliezen. Hiervoor is het advies van een professionele constructeur nodig om te kunnen bepalen of de corrosie de draagkracht van de profielen in gevaar brengt. Echter is conservering en beperking van de corrosie wel een maatregel voor de korte termijn.

| Draagprofielen | Vervolgonderzoek | €500,- |
| Draagprofielen | Herstelpost | €1500,- |

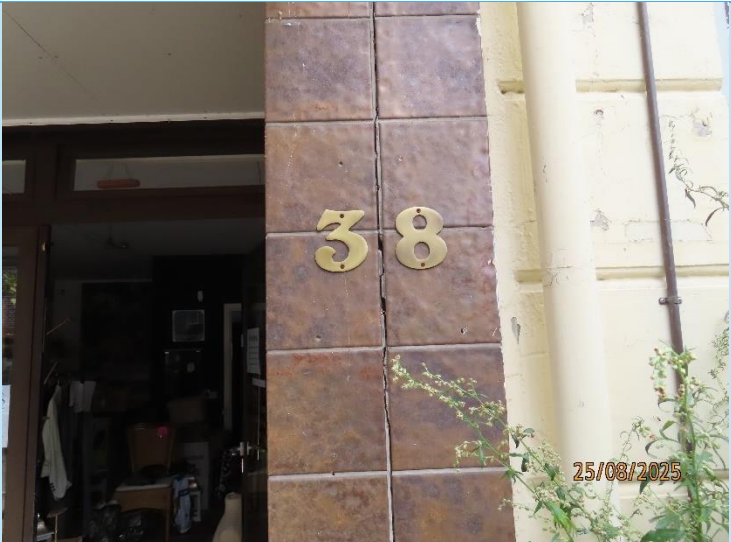
| Hoofdgroep | Foto's |
|---|---|
| <b>Gevels en kozijnen (keramische afwerking)</b> | |

De gevels zijn opgebouwd uit metselwerk in combinatie met wandtegels op de begane grond bij de commerciële plint. Het wandtegelswerk vertoont scheuren in het voegwerk. De kozijnen op de begane grond bestaan uit aluminium kozijnen met enkele beglazing. De entree is overdekt met een luifel die is afgewerkt met kunststof boeiboorden en een kunststof plafond. De kunststof boeiboorden zijn vermoedelijk over op hout bevestigd. De laag achter de boeiboorden vertoont houtrot. Op termijn kan verwacht worden dat het houtrot verergerd en dat deze laag vervangen dient te worden.

| Keramische buitenwandafwerking | Herstellen voegwerk | €500,- |

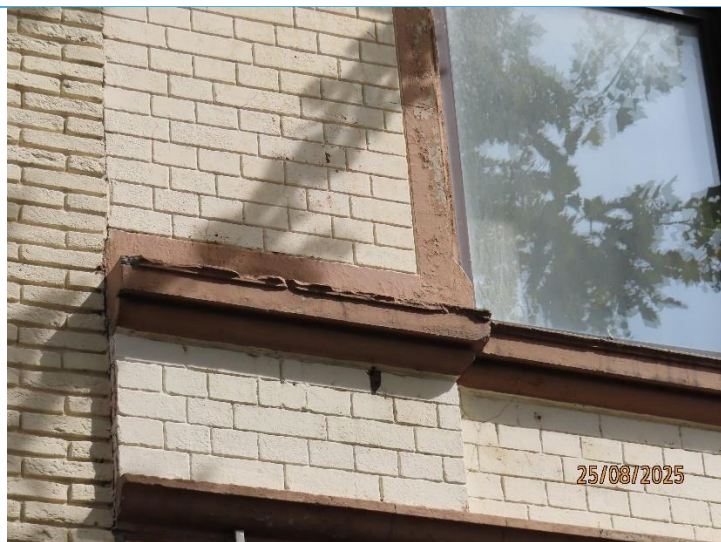
**Gevels en  
kozijnen  
(betonnen  
gevelbanden)**

De eerste verdieping is afgewerkt met metselwerk met betonnen gevelbanden. De gevelbanden vertonen aanzienlijke afbrokkelingen. De eerste verdieping is ook voorzien van aluminium kozijnen met enkele beglazing. De kozijnen zijn voorzien van rolluiken. De dakrand is afgewerkt met een houten gootconstructie met zinken gootbekleding. De houten gootconstructie vertoont plaatselijk houtrot en het schilderwerk is regelmatig aan het afbladderen. Een extra post is opgenomen voor eventuele vervanging van de gootbekleding dat de oorzaak kan zijn voor het houtrot in de gootconstructie. Ook het schilderwerk aan de betonnen elementen aan de voorgevel vertonen afbladderingen. De dakkapel is rondom afgewerkt met kunststof wandbekleding die over het algemeen vervuild is. De dakkapel is uitgevoerd met houten kozijnen waarbij het schilderwerk dermate achterstallig is dat de schade aan de houten kozijnen niet meer hersteld kan worden. Vervanging van de kozijnen opgenomen.

| Betonnen gevelbanden | Herstellen banden incl. hoogwerker | €2000,- |

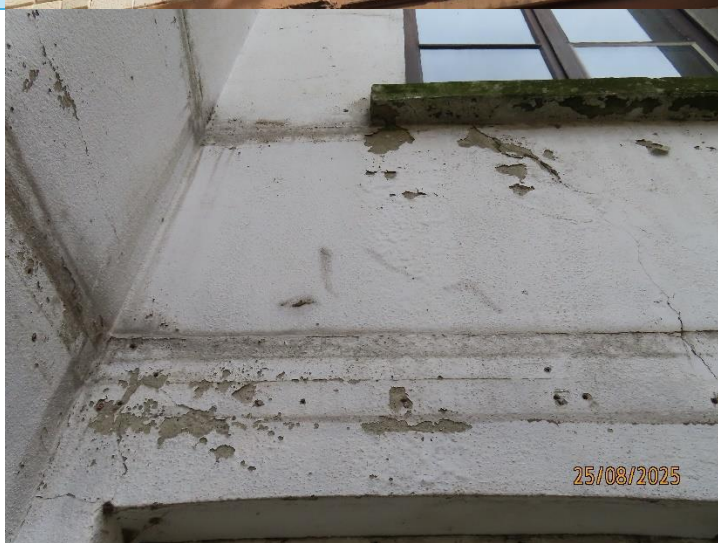
**Gevels en  
kozijnen  
(Schilderwerk  
achtergevel)**

De achtergevel is afgewerkt met cementgebonden pleisterwerk in combinatie met houten kozijnen met enkele beglazing. Het pleisterwerk vertoont afbladderingen. De houten kozijnen vertonen plaatselijk houtrot dat niet hersteld kan worden. Ook zijn alle kozijnen uitgevoerd met enkele beglazing. Vervangen van de houten kozijnen opgenomen als direct onderhoud. Het schilderwerk op de houten kozijnen en deuren verkeert in een slechte staat met afbladderingen en barsten. Het voegwerk bij de uitbouw aan de achtergevel vertoont plaatselijk afbrokkelingen en onvoldoende body in het voegwerk. Ook vertoont deze uitbouw loslatende muurankers. Naast herstelwerkzaamheden wordt ook een vervolgonderzoek opgenomen naar de stabiliteit van de constructie. De uitbouw is langs het dak afgewerkt met houten boeiboorden. Deze boeiboorden zijn niet geconserveerd en hiermee blootgesteld aan de elementen. Schilderwerk opgenomen als direct onderhoud.

| Schilderwerk achtergevel | Herschilderen en klein herstel | €750,- |

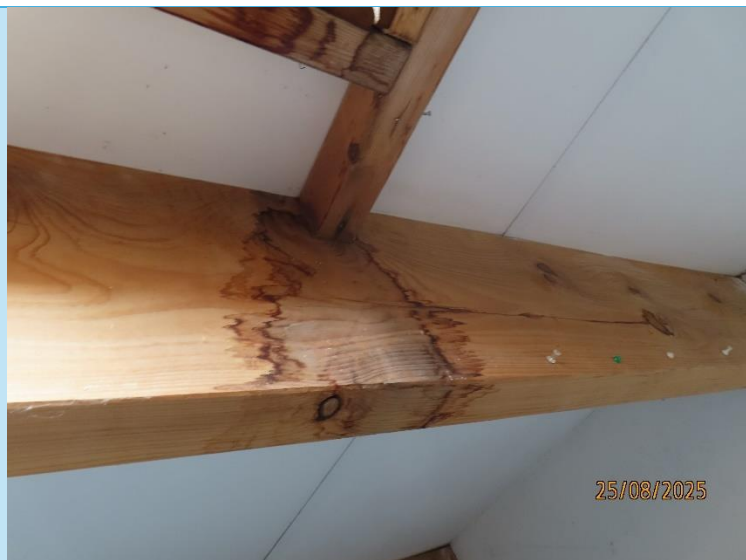
**Constructie en daken (dakbeschot)**

De constructie vertoont geen gebreken die binnen nu en 10 jaar onderhoud vereist, in tegenstelling tot de dakvlakken. De dakvlakken zijn uitgevoerd met keramische pannen met twee houten dakramen. De pannen zelf vertonen verwerking maar vereist op korte termijn geen noodzakelijk onderhoud. Aan de binnenzijde van het geïsoleerde dakbeschot is regelmatig vochtintreding waargenomen. Hier is een vervolgonderzoek gewenst op korte termijn. Ook is rekening gehouden met een herstelpost aan het dak.

| Dakbeschot lekkage | Vervolgonderzoek en herstel | €2500,- |

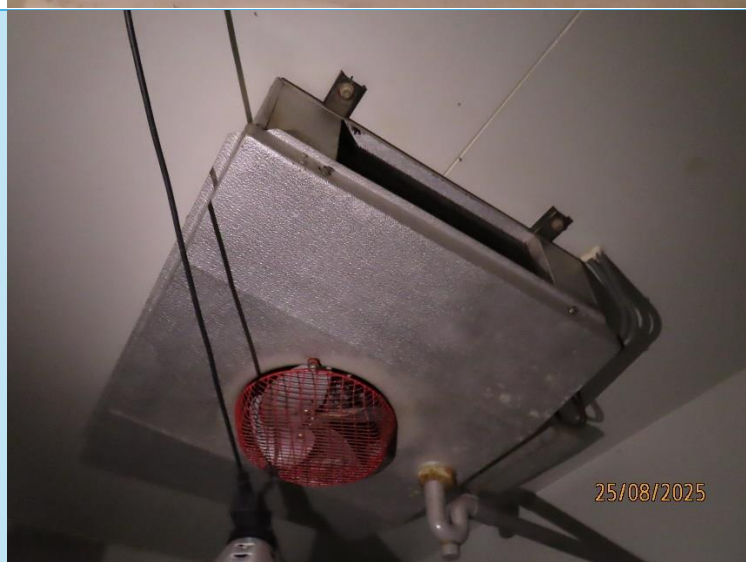
**Installaties (G-W-E) (Aggregaat koeling)**

De ketel verkeert in nieuwstaat, echter is het bijbehorende expansievat over de technische levensduur. Op de begane grond is vermoedelijk een oude koelcel ooit geplaatst. De aggregaat van de koelcel is nog steeds aanwezig maar heeft geen functie meer. Verwijdering opgenomen. In het object zijn 3 niet gekeurde oude brandblussers aangetroffen. De verlichtingsarmaturen zijn over het algemeen verouderd. Het armatuur op de zolder is defect. Aan de achtergevel hangt een bullseye armatuur dat over de technische levensduur is. De gasleiding voldoet evenals de radiatoren. Geen onderhoud vereist. In de toiletruimte en de badkamer zijn lokale afzuigventilatoren aangetroffen. Beiden zijn over de technische levensduur en over het algemeen vervuild. Het vluchtwegpictogram is over de technische levensduur. De lichtgroepenkast op de begane grond is over de technische levensduur en is niet afgewerkt in een kast. Aanbrengen van afdichting opgenomen als direct onderhoud. Over het algemeen worden alle installaties samen beoordeeld met een geaggregeerde conditie 3.

| Aggregaat koeling | Verwijderen | €200,- |

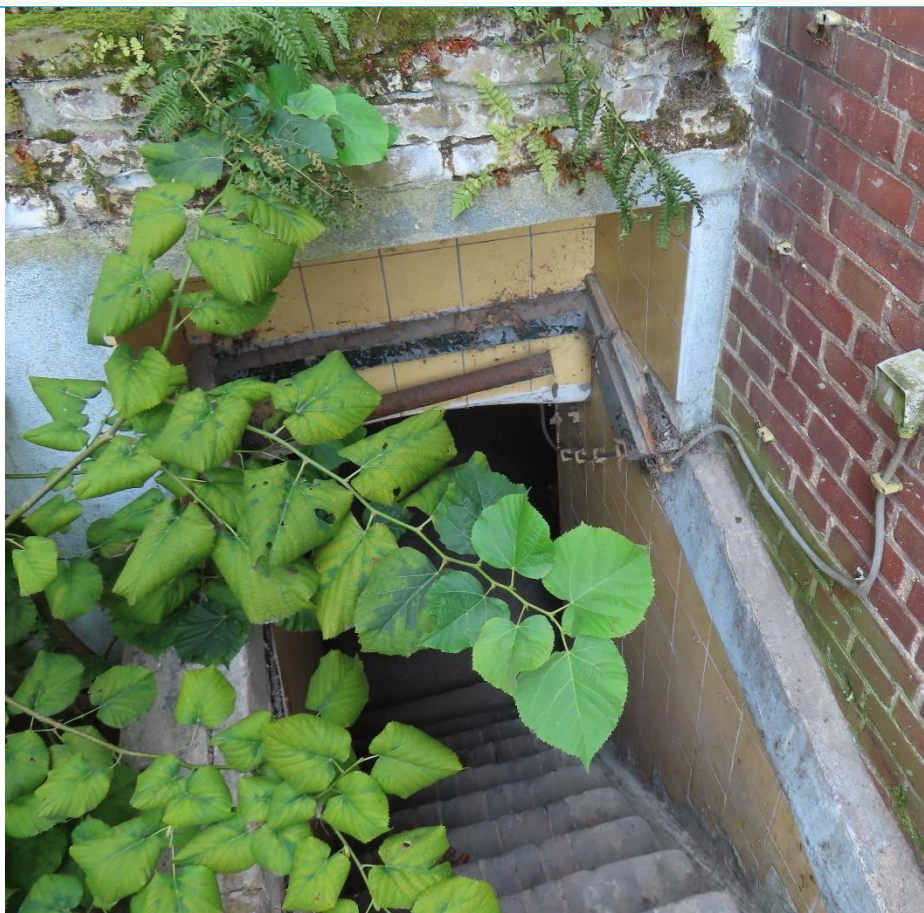
**Kelder/trapkast  
(afdekking  
kelder) foto niet  
representatief**

De kelder is zo goed als onderhoudsvrij en vertoont enkel vervuiling. De toegang naar de kelder wordt verleend middels houten afdekking die op termijn zal degraderen. Helaas zijn hier geen foto's van. Op korte termijn worden weinig onderhoudskosten verwacht. De kelder wordt beoordeeld met conditie 2.

| Houden afdekking kelder | Vervangen (traanplaat) | €1500,- |
