## Constateringsrapport

Datum calamiteit : 13-06-2025  
Toezichthouder : Mevr. S. Baytimur  
Adres/locatie : Oostdijk 6  
3223 CB Hellevoetsluis  
Eigenaar : Dhr. M. Yavuzigitiglu  
Foto's gemaakt? : ja/ ~~nee~~\* Datum: 13-06-2025  
Overige bewijsstukken (metingen etc.): ~~ja~~/ ~~nee~~\*  
Aanleiding inspectie : Bouwtechnische inspectie op verzoek pandeigenaar

Op 13-06-2025 heeft er een bouwtechnisch opname plaats gevonden op het adres Oostdijk 6 te Hellevoetsluis.

Ontheffen gemeente monument aan Oostdijk 6 Hellevoetsluis

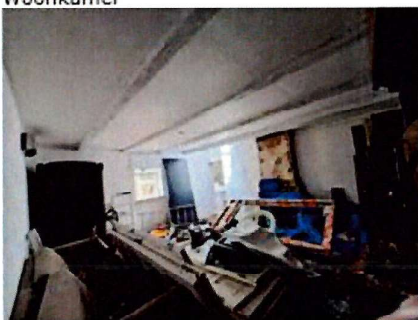
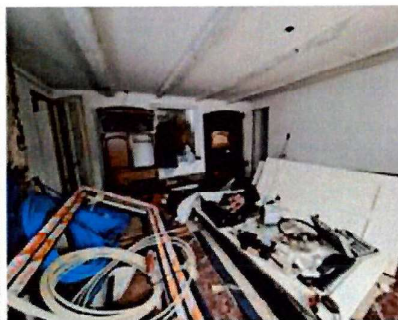
| Woonkamer | : zeer slecht |

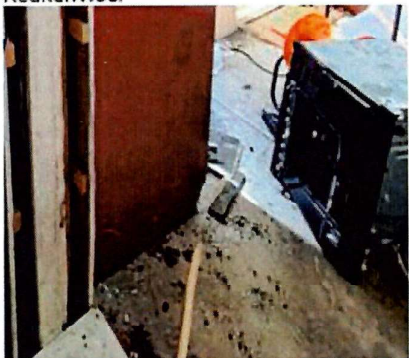
Keukenvloer

Begane grond vloer van het woongedeelte is op diverse plaatsen gebroken, geen vloer meer aanwezig, plaatselijk grote scheuren, is in zeer slecht staat en niet meer functioneel. Vloer t.p.v. de opslagruimte is niet aanwezig je loopt direct op grond/ zandvlakte, veel vocht, diverse keren en gaten, scheuren en verzakking in de hoofdconstructie. Technische staat van de vloer is in zeer slechte staat en niet functioneel.

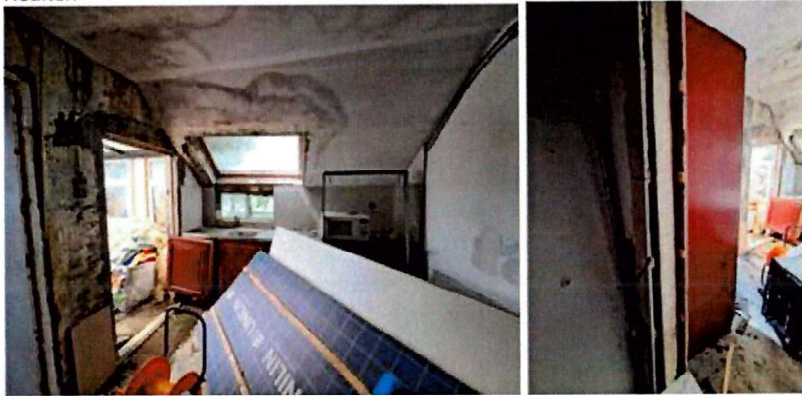
Keuken

Keuken, douche en het toilet vertonen vele gebreken, zijn niet bruikbaar en zijn in zeer slechte technische staat.

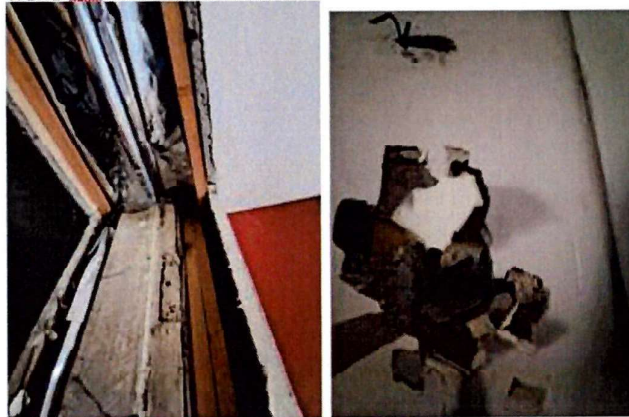
Wand ~~tox~~ de keuken-douche

De scheidingswand tussen de opslagruimte, de keuken en de douche bestaat uit een steens muur. Deze vertoont plaatselijk scheurvorming en is technisch niet functioneel. Alle tussenwanden tussen de woonkamer, slaapkamer 1, douche en keuken bestaan uit hsb, gipsplaten en zijn niet geïsoleerd. Deze wanden vertonen plaatselijk zeer vervallen en vochtplekken en zijn zeer slecht, technisch niet meer functioneel.

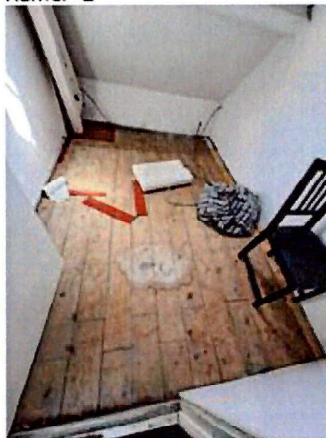
Kamer 2

| Slaapkamer 2: | zeer slecht |

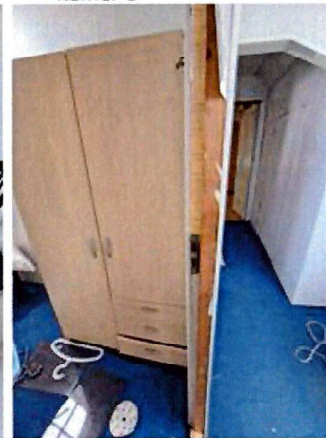
kamer 3

| Slaapkamer 3: | zeer slecht |

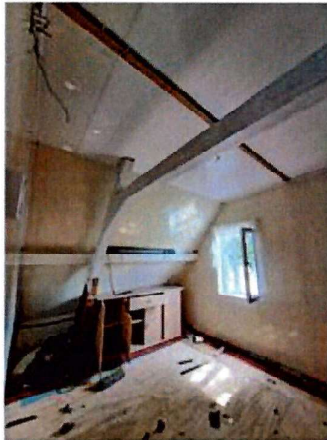
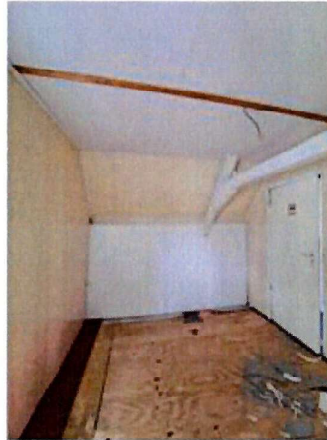
Kamer 4

| Slaapkamer 4: | zeer slecht |

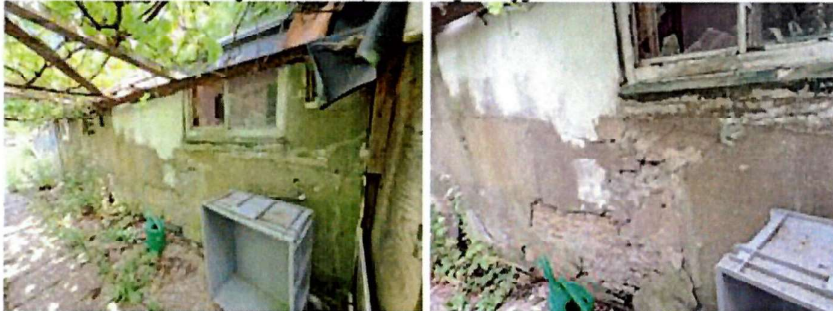
Diverse scheuren en afgebrokkelde pleisterlagen bijgebouw

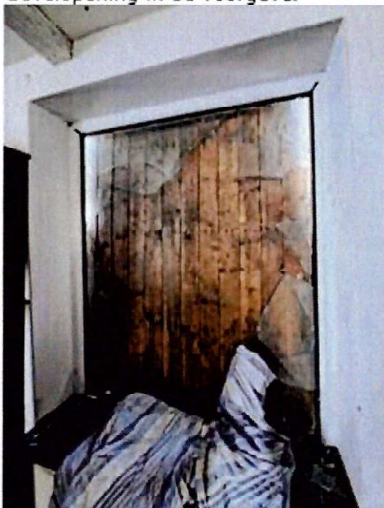
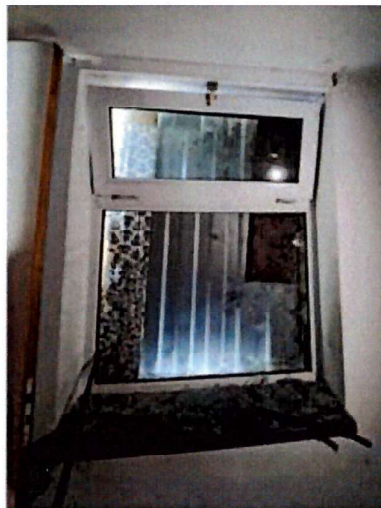
Gevelopening in de voorgevel

De gevelopeningen op de begane grond zijn verouderd, zeer vervallen, diverse kapotte kozijnen en ingeslagen ramen. De houten kozijnen vertonen vele houtrot en zijn technisch niet te herstellen. Het schilderwerk is geheel afgebladderd en is in zeer slechte staat, waardoor het onderliggende bouwdelen niet beschermd zijn en niet meer technisch functioneel. De kunststof kozijnen zijn poreus, hangen scheef en zijn technisch niet te herstellen. De luiken in het gedeelte t.p.v. de houtengevelbeplating zijn dicht en zijn niet te openen. De ijzeren delen vertoont roest en zijn niet functioneel. De houtenluiken zijn vervallen vertoon deels houtrot en het schilderwerk is zeer vervallen.

Alle gevelopeningen op de begane grond zijn dichtgetimmerd. De gevelopeningen zijn technisch niet functioneel.

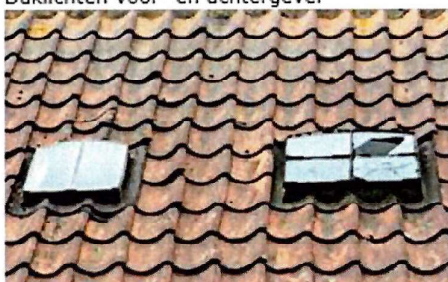
Daklichten voor- en achtergevel

Daklichten in het dakvlak zijn in zeer slechte staat, kapotter ruiten, omlijsting vertoont ernstige roest, eveneens de onderliggende delen.

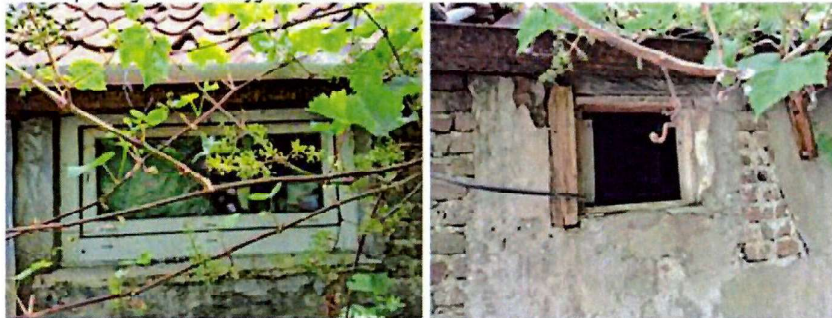
Gevelopeningen in de bijgebouwen

De gevels en het dak van de bijgebouwen bestaan uit diverse bouwmaterialen, o.a. stalengevelplaten, multiplexplaten, stalendakplaten, metselwerk met pleisterlaag, houten kozijnen, kunststofkozijnen, trespavevelplaten zijn in zeer slechte staat en zijn technisch niet bruikbaar.

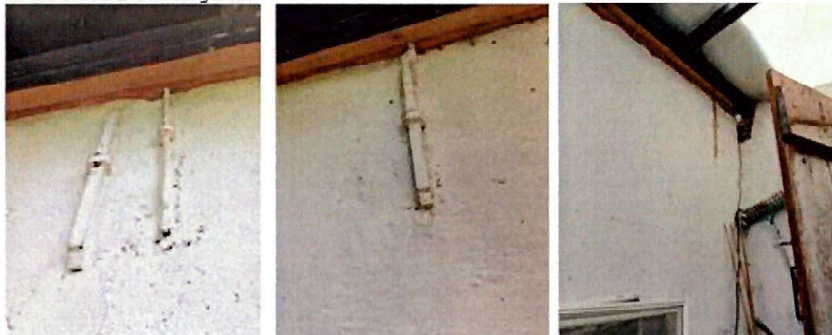
Gevelankers achtergevel

De gevelankers in de gevels die in het zicht zijn en direct blootliggen voor diverse weersomstandigheden verkeren in zeer slechte staat. De ankers vertonen vele roest

en deels weggeroest waardoor ze niet meer te herstellen zijn en zijn technisch niet meer functioneel zijn. Ankers zijn in zeer slechte staat.

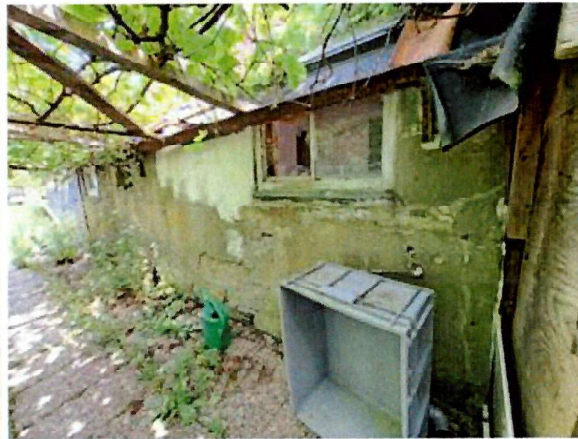
Bijgebouw en frame overkapping

De toegepaste houtenbalken, stalenframe, aluminiumframe voor de overkapping verkeren in zeer slechte staat, zijn technisch niet bruikbaar.
