ASBESTINVENTARISATIE

Gebouwen Vanenburg  
Groene Allee 40 t/m 44  
3853JW Ermelo

P23-0973-115

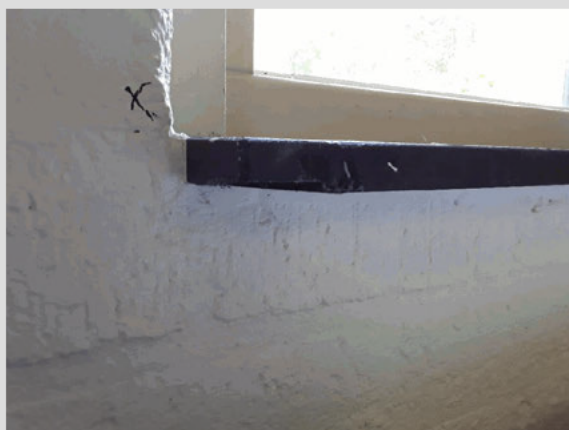
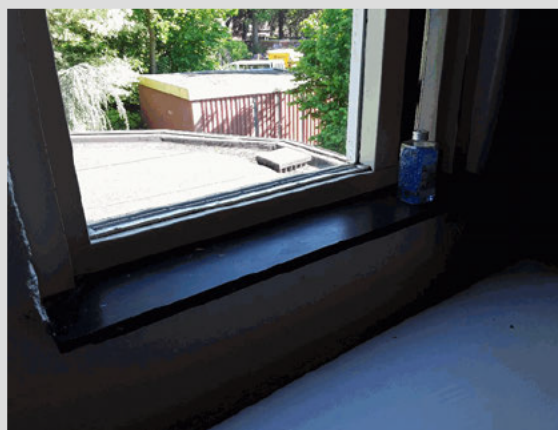
| Bron (code) | vensterbanken (973-001) | |

| Bron (code) | vensterbanken (973-001) | |
|---|---|---|
| Monster | MM001 | chrysotiel: 10 - 15 % (cert. 24.014740/0) |
| Hechtgebondenheid | Hechtgebonden | |
| Beschadiging | niet | |
| Opmerking | Het betreft vensterbanken in diverse ruimten. De breedte is maximaal 35 cm. | |

| Adres | Gebouw (deel) | Ruimte | Hoeveelheid |
|---|---|---|---|
| Groene Allee 40 t/m 44 | woongebouw begane grond, 1e verdieping | gevel | 68,00 stuk(s) |

| Bron (code) | vensterbanken (973-001) | |
|---|---|---|
| Wijze demontage | conform werkmethode landelijke afschaling vensterbanken | |

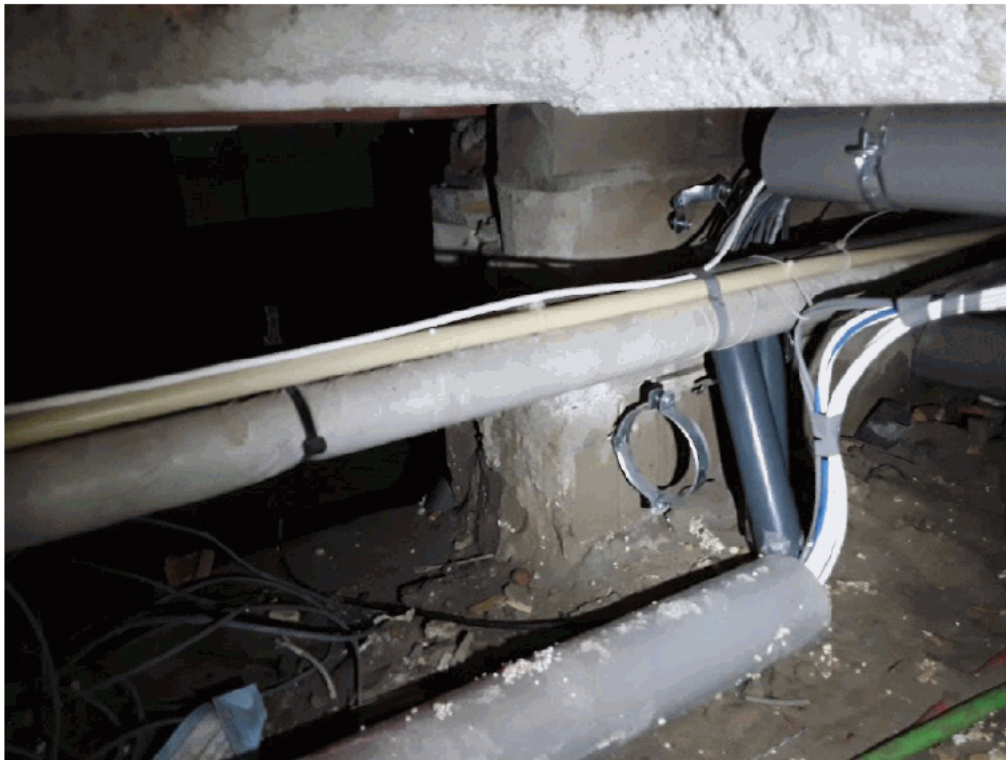
Riolering van PVC.

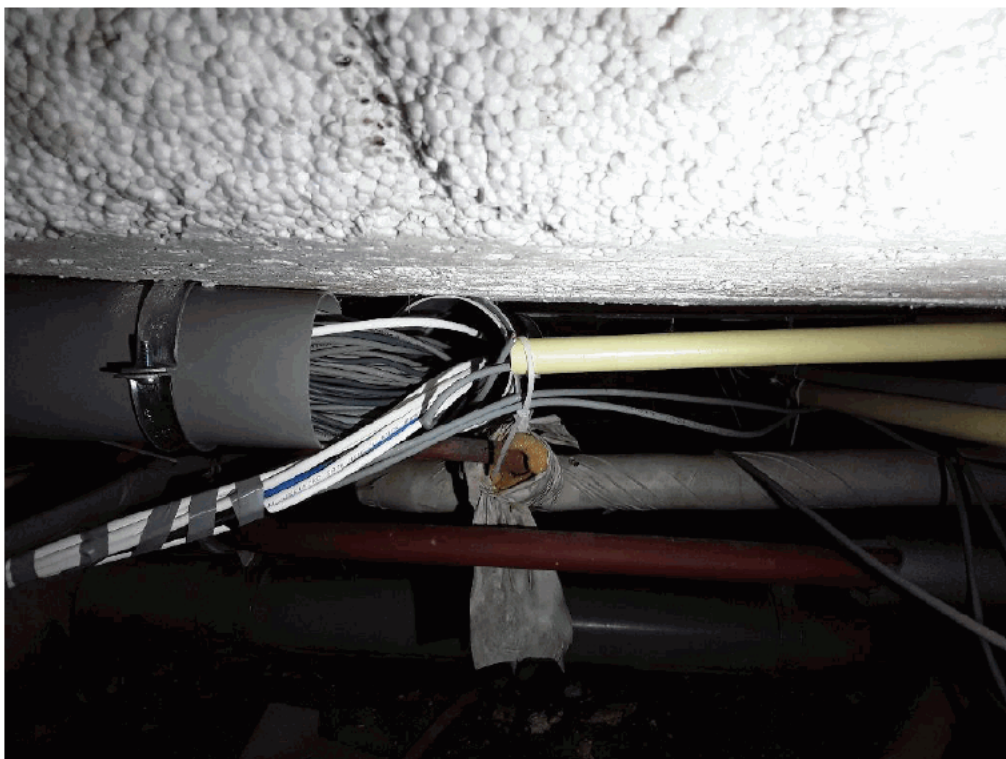
Kruipruimte

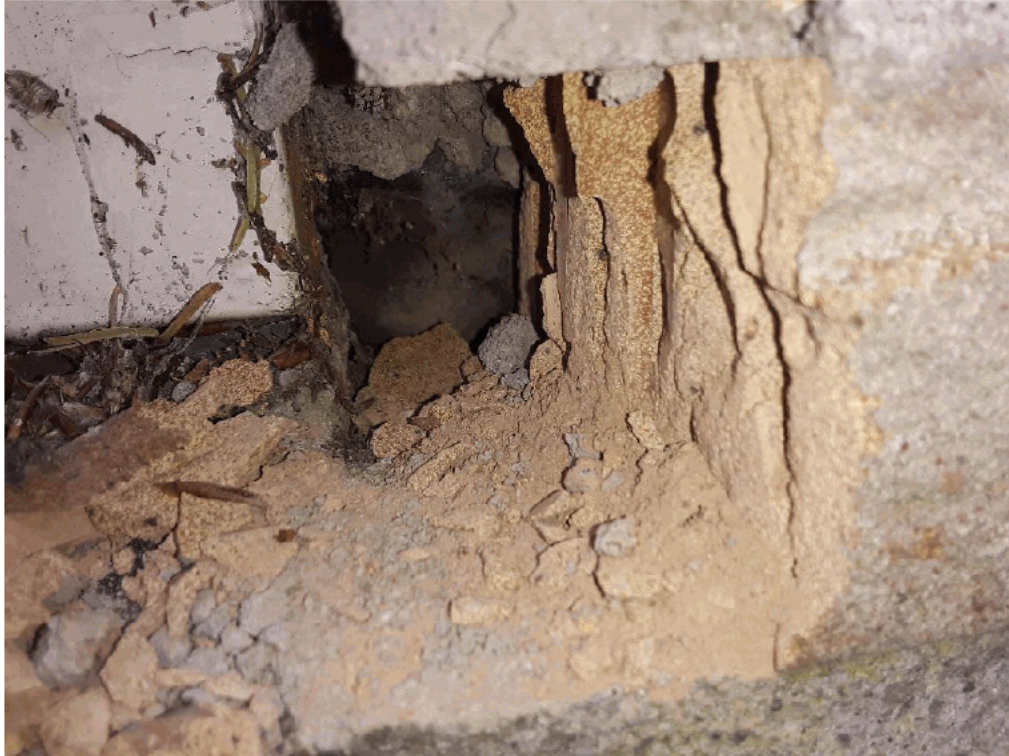
groene allee in spouw geen asbestverdacht materiaal aangetroffen

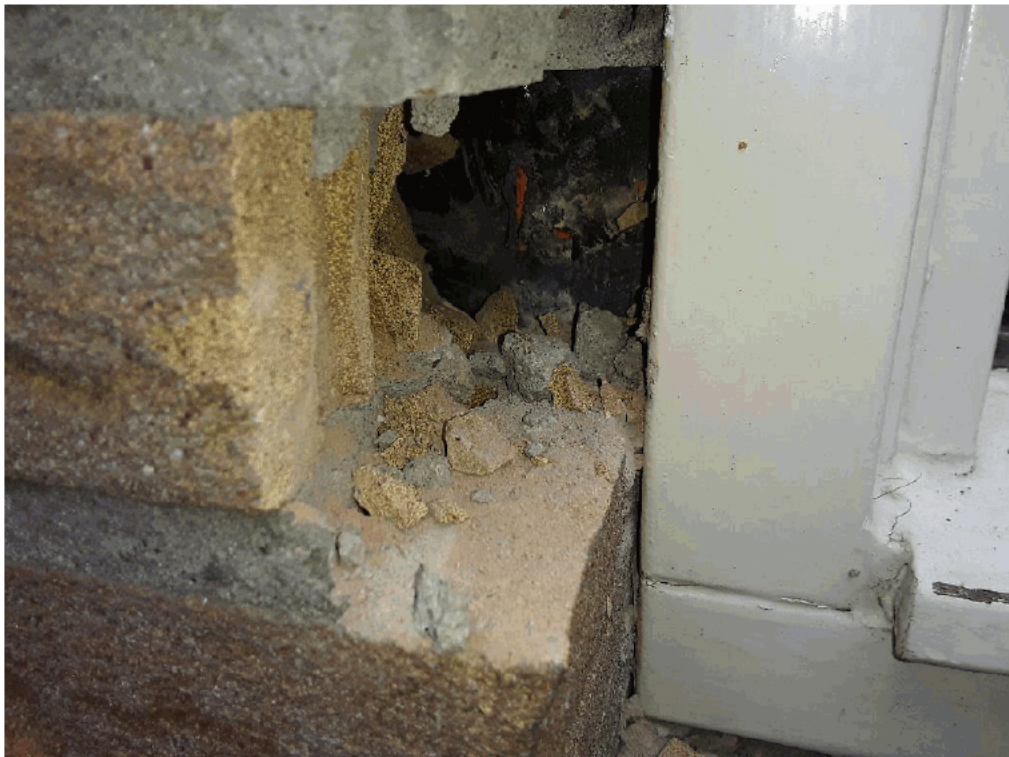
groene allee in spouw geen asbestverdacht materiaal aangetroffen
