Algemene gegevens

| Soortnaam | Quercus robur | Eigenaar | Gemeente |
| Openbare ruimte | Klaprozenweg | Woonplaats | Amsterdam |

Nader technisch onderzoek (NTO)

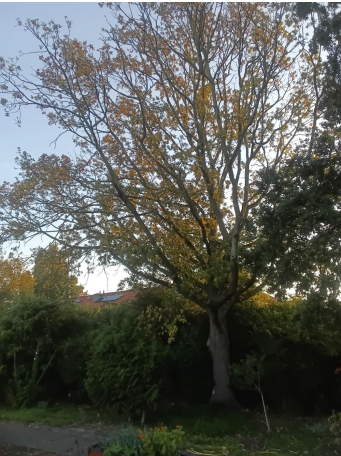
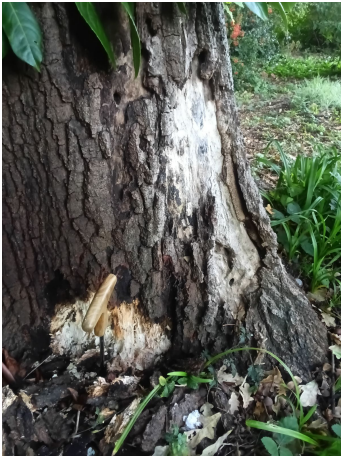
| Datum | Plaats | Gebrek | Afwijking | Risico/gevolg | Opmerking | Foto |
|---|---|---|---|---|---|---|
| 1-10-2025 | Kroon | Mechanisch defect | Afgestorven tak(ken) (m) | | | |
| 1-10-2025 | Kroon | Mechanisch defect | Afstervingsverschijnselen | | | |
| 1-10-2025 | Kroon | Insect | Eikenprocessierups (m) | | | |
| 1-10-2025 | Stam | Ziekte/bacterie | Bloedingen | | | |
| 1-10-2025 | Stamvoet | Mechanisch defect | Rotting | | | |

| Datum inspectie | Insp. organisatie | Maatregel | - gedetailleerd | Urgentie | Datum besluit | Besluit maatregel | - gedetailleerd | Moederbestek | Bestek | Toelichting |
|---|---|---|---|---|---|---|---|---|---|---|
| 01-10-2025 | Tree-O-Logic | Snoeien - grof dood hout verwijderen (q) | | < 1 jaar | 1-10-2025 | Geen maatregel | | - | - | In afwachting van NTO |
| 01-10-2025 | Tree-O-Logic | NTO (Nader Technisch Onderzoek) (q) | | < 1 jaar | 21-10-2025 | NTO (Nader Technisch Onderzoek) | Breukvast < 2 meter | - | - | Rotting stamvoet. |

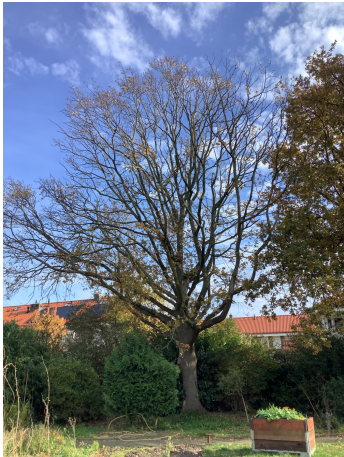
| Datum | Plaats | Gebrek | Afwijking | Risico/gevolg | Opmerking | Foto |
|---|---|---|---|---|---|---|
| 5-11-2025 | Stamvoet | Insect | Wilgenhoutrups | | | |
| 5-11-2025 | Kroon | Mechanisch defect | Afstervingsverschijnselen | | | |

| Datum | Status onderzoek | Conclusie en advies onderzoek | Opmerking advies | NTO Aanvullend onderzoek | Advies duurzame instandhouding |
|---|---|---|---|---|---|
| 5-11-2025 | Onderzoek na vervolg afgerond | Boom is aan het afsterven. Er is wat noodgroei lager in de kroon, maar vanwege dat het wortelgestel is aangetast is dit niet houdbaar. Snoei zal het rottingsproces versnellen. Gezien de omgevingsrisicoklasse en de veiligheidscategorie van de boom is vellen de beste optie. | <<Niet ingevuld>> | Nvt | Boom is vanwege zeer slechte conditie en windworp gevoeligheid niet duurzaam te behouden. |

| Datum inspectie | Insp. organisatie | Maatregel | - gedetailleerd | Urgentie | Datum besluit | Besluit maatregel | - gedetailleerd | Toelichting |
|---|---|---|---|---|---|---|---|---|
| 05-11-2025 | Pius Floris Amsterdam | Vellen (boom verwijderen) (q) | | < 3 maanden (spoed) | 11-11-2025 | Vellen (boom verwijderen) | | Geen flora en fauna aspecten. |

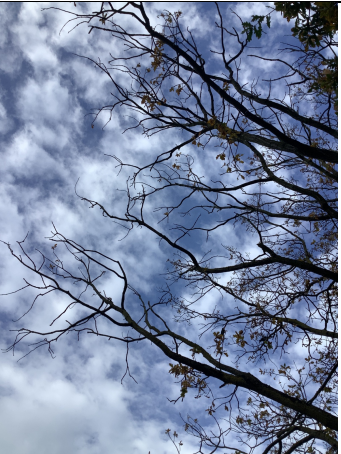
| 5-11-2025 | Kroon | Mechanisch defect | Afgestorven tak(ken) (m) | Takbreuk | |

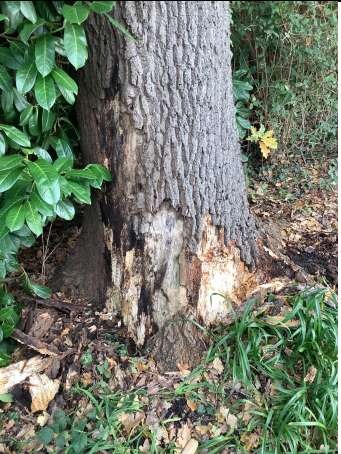
| 5-11-2025 | Stamvoet | Mechanisch defect | Afgestorven bast | | |

| Meetwaarden per meting | Rotting cambium met wilgenhoutrups | Meetwaarden per meting | Ernstige aantasting losse bast. Geen vruchtlichamen of rhizomorfen aanwezig. Wel zwamvlokken onder de bast. Onder maaiveld loop de rotting door. | Meetwaarden per meting | Van noord tot zuidelijk deel stamvoet is de bast afgestorven. Waarschijnlijk is ondergronds ook het andere deel al aangetast. Het kroonbeeld is over de gehele kroon gelijk. Sapstroom onderbroken. |
