## Adviesrapport

Ymere  
Wortelonderzoek  
Inspectie door Richard Verschoor 1-10-2025

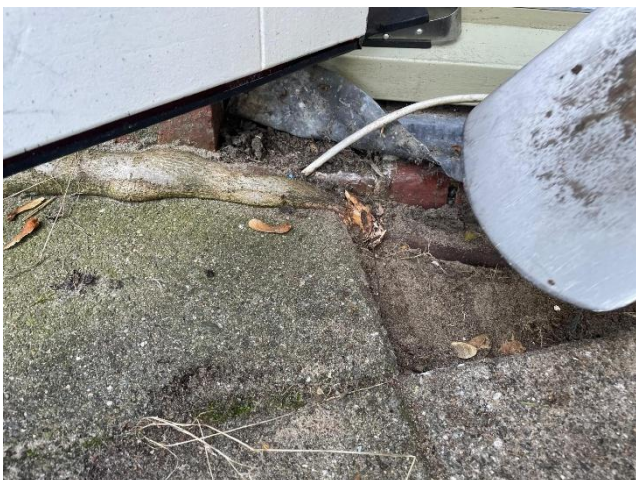
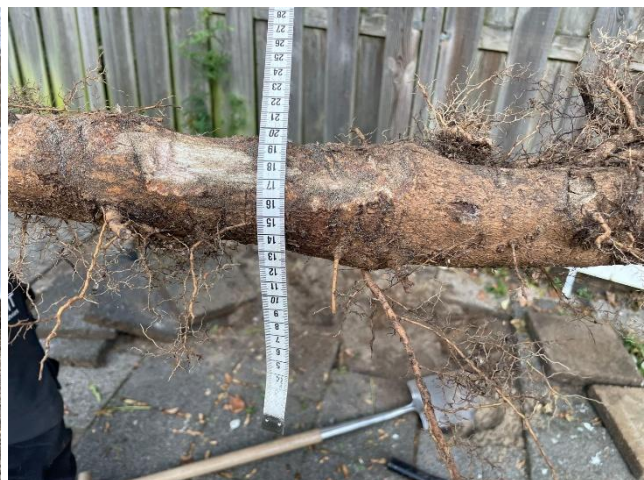
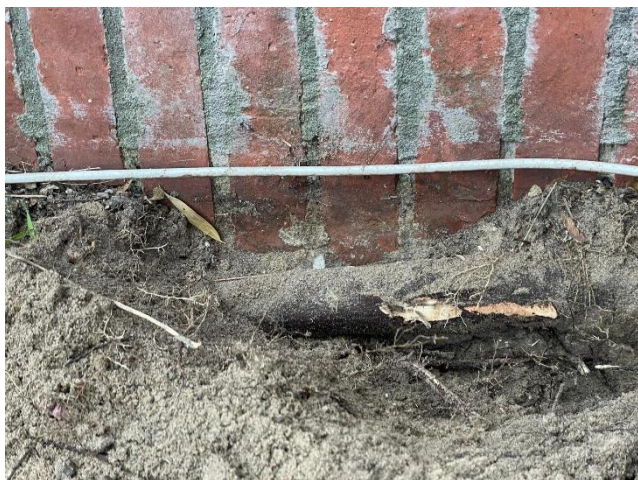
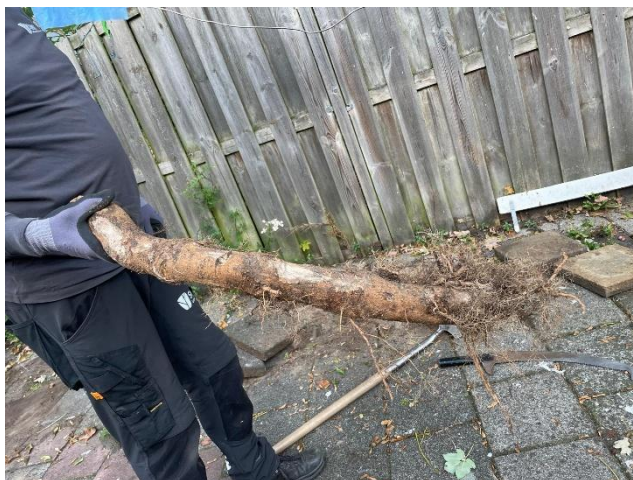
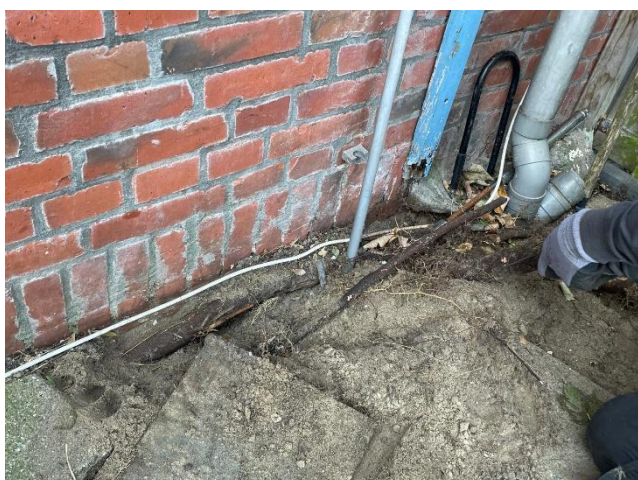
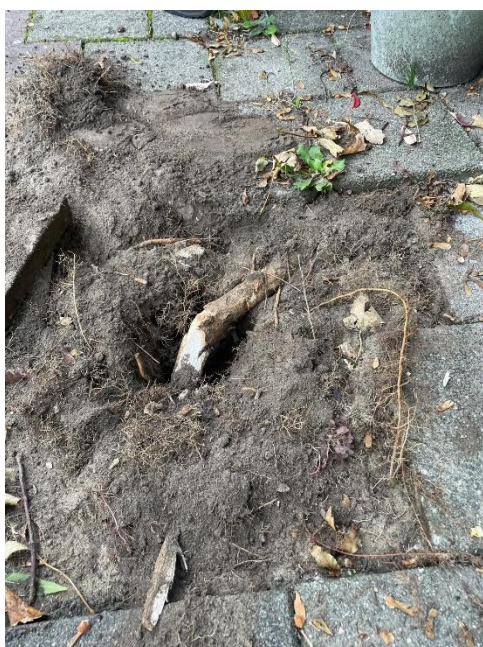
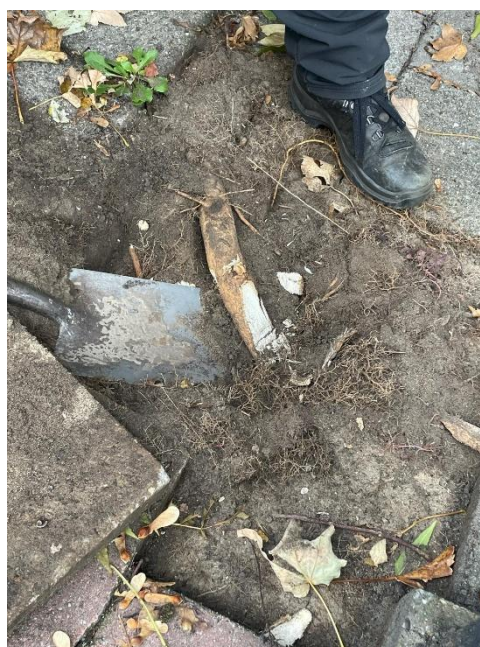
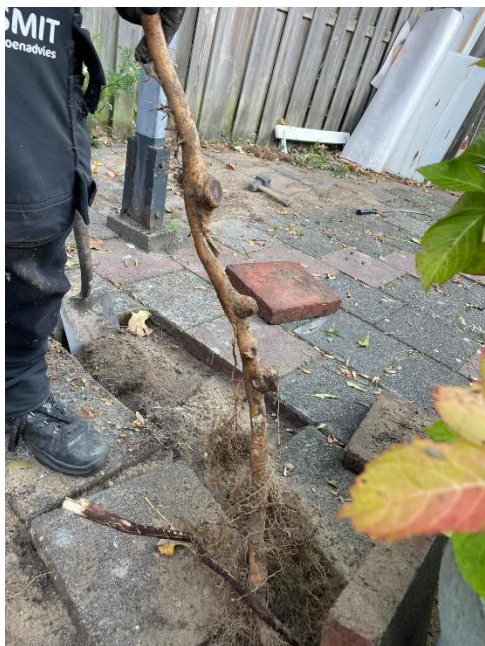
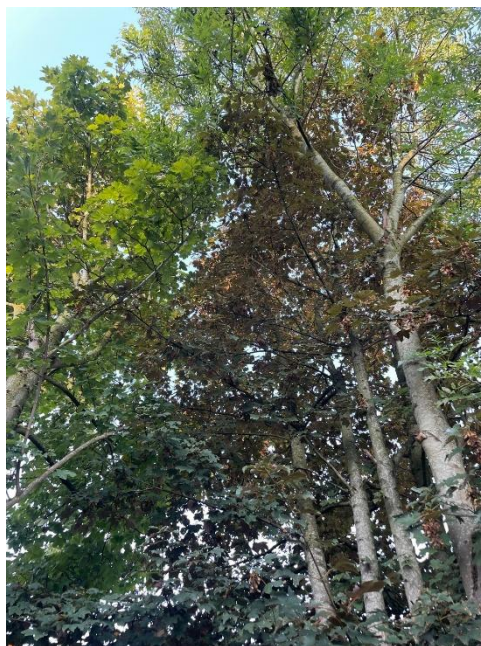
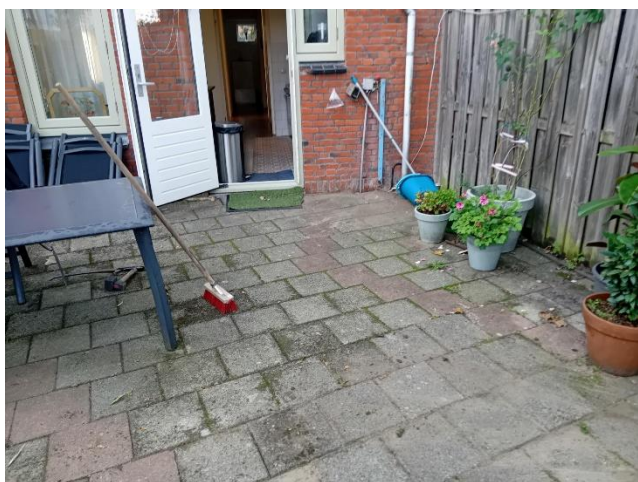
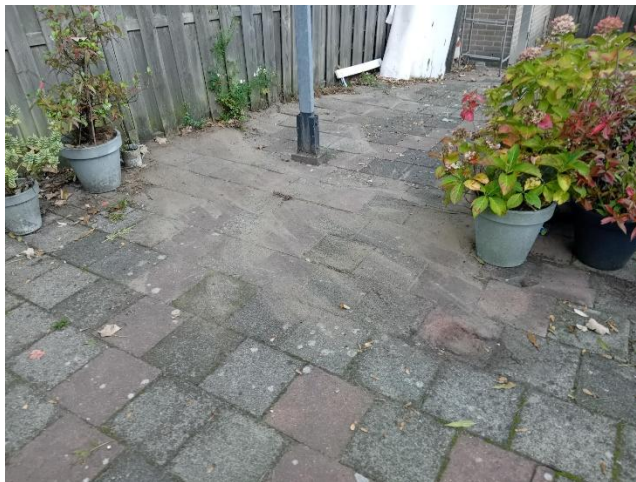
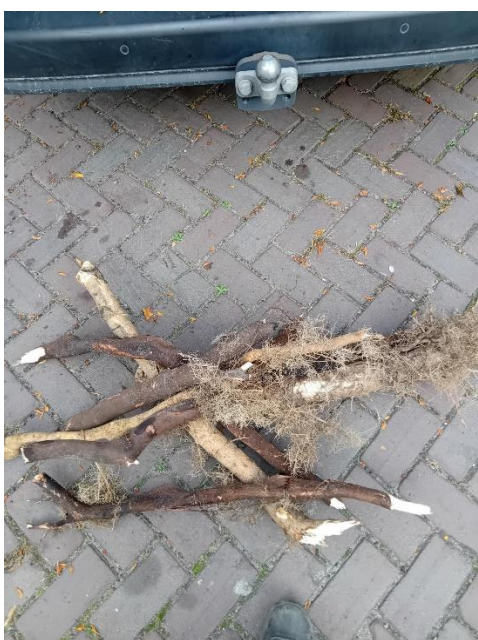
Bomen 1 t/m 3 aan Ribesstraat 8 veroorzaken ernstige wortelopdruk in de tuin aan Ribesstraat 6. Het is onduidelijk welke boom precies de wortelopdruk veroorzaakt.

De bewoners aan Ribesstraat 6 hebben de hele tuin volledig bestraat met 30-30 tegels.

Door temperatuurwisselingen ontstaat er condens onder de tegels.

Deze condensvorming is voor de boom een aanleiding oppervlakkig te gaan wortelen om dit vocht op te nemen.

In combinatie met eventueel aanwezige voeding in zandbed onder de tegels en uitspoeling voedingsstoffen tussen de tegels door ontstaat er diktegroei in de wortels. De boomwortels veroorzaken opdruk(wortelopdruk) door de diktegroei.

De huidige aanwezige opdruk wat struikelgevaar opleverde, is nu door de ETT-er verwijderd d.m.v. wortelsnoei.

Ook de boomwortel langs de gevel is doorgehaald waardoor deze zal afsterven. Het was niet mogelijk de wortel langs de gevel volledig te verwijderen wegens de aanwezigheid van een stroomkabel. De wortel langs gevel heeft geen schade veroorzaakt.

Hoewel de wortels nu verwijderd zijn, is de verwachting dat nieuwe wortels tegels omhoog gaan drukken.

Voor deze 3 bomen is 50% snoei geadviseerd, hierdoor ontstaat meer zonlicht voor de bewoners en de burens.

Wanneer de tegels verwijderd worden, kunnen de wortels daar hun vocht niet vandaan halen en meer onder de grond te blijven.
