## BOOM EFFECT ANALYSE

Fietsoversteek/wegverbreding Zwolseweg

Rapport: BEA-280425B-180

Locatie: Zwolseweg/Scholtensteeg Zwolle/Kampen

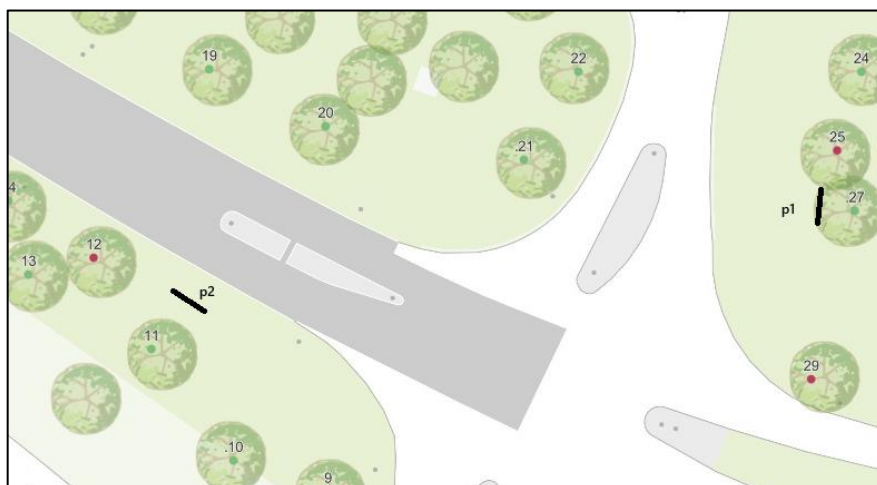
- Bij een tweetal bomen is een proefsleuf gegraven (p1 bij boom 27 en p2 bij boom 11), om te bepalen en te bevestigen dat het fietspad haalbaar is met behoud van de bomen.

Afbeelding 8: de proefsleuven

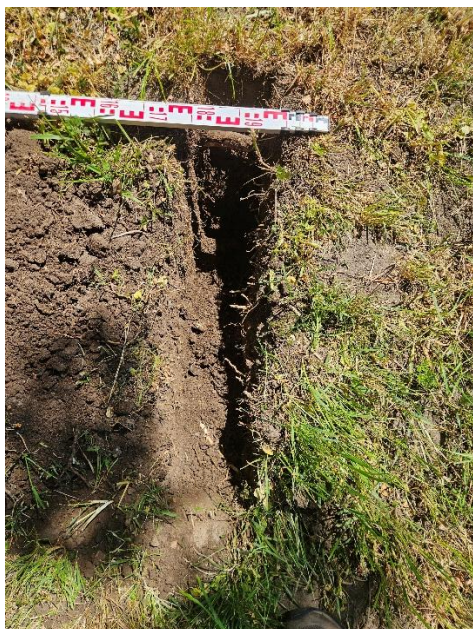
Afbeelding 9: Proefsleuf 1, wortels tot 3cm dikte op de rand van het fietspad, deze zijn met behoud van de boom vakkundig te snoeien.

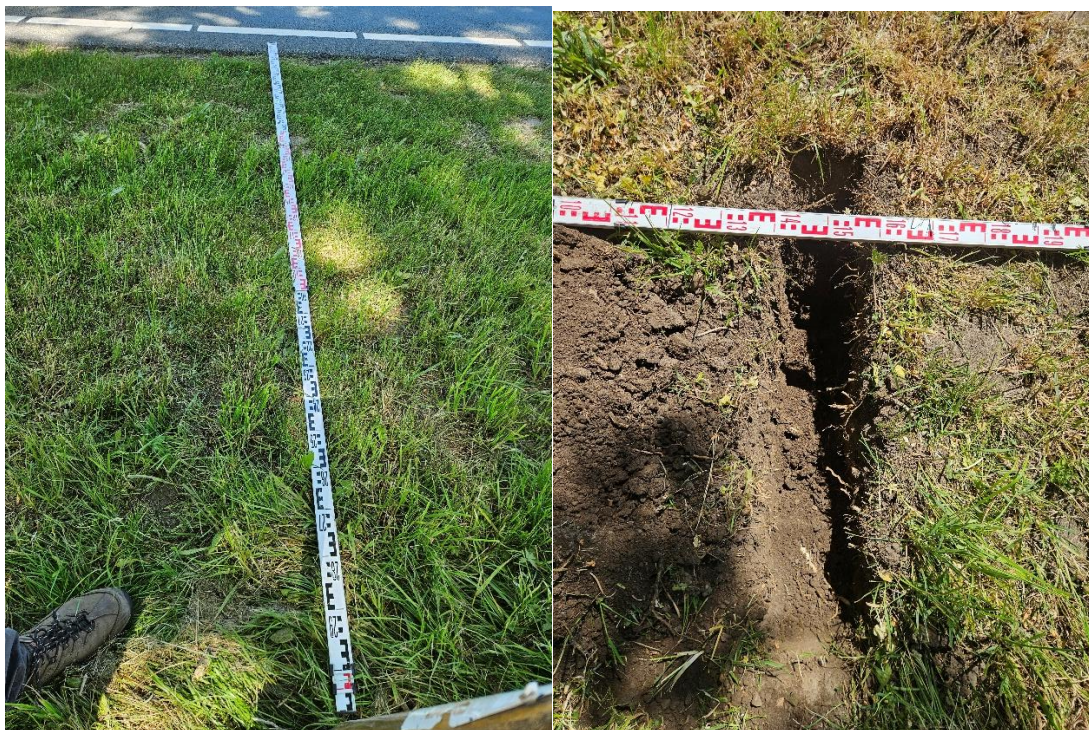
Afbeelding 10 en 11: proefsleuf 2 bij boom 11, te snoeien wortels tot 3cm dikte op rand van de verbreding. Ook hier is wortelsnoei met behoud van de bomen mogelijk.

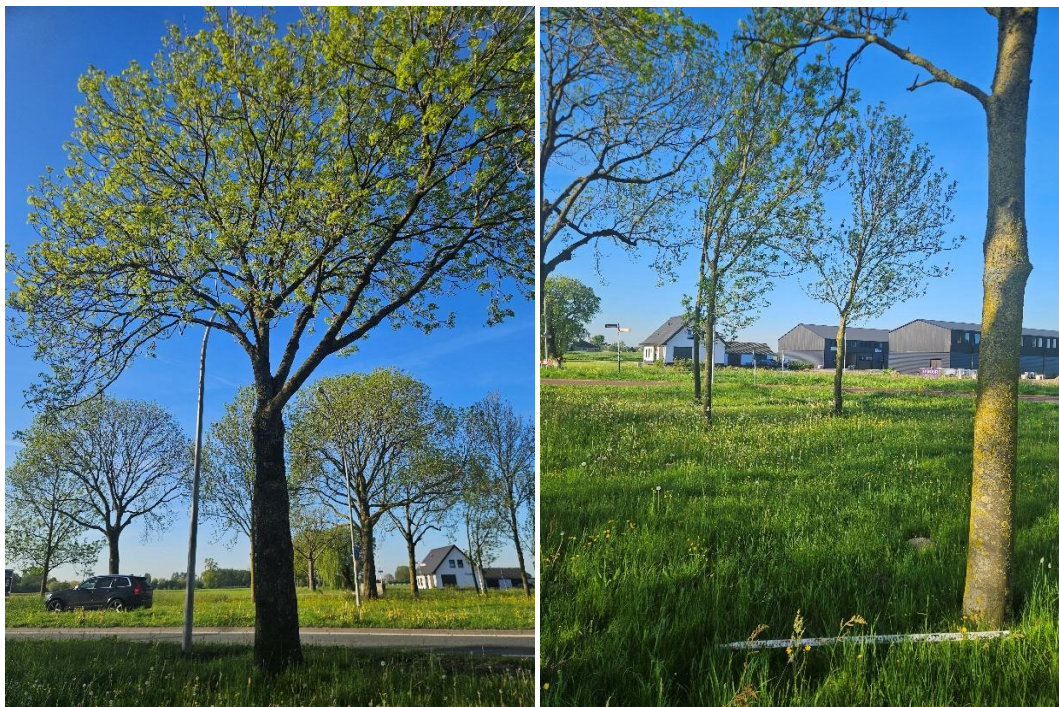
- Een aantal bomen zijn niet te behouden omdat de verbreding of fietspad door de stabiliteitszone c.q. stabiliteitskluit van de boom gaat. Dit zijn boomnummers: 2, 3, 4, 7, 12, 25 en 29.

Afbeelding 12 en 13: boom 29 en boom 4, als niet te behouden bomen.

Gezien de huidige plannen voor zijn niet al de bomen op locatie te behouden. Deze bomen staan op de locatie van het fietspad of met de stabiliteitskluit binnen de werkgrenzen van de verbreding of het fietspad. In de bijgevoegde bomenlijst zijn de te kappen en te behouden bomen weergegeven.

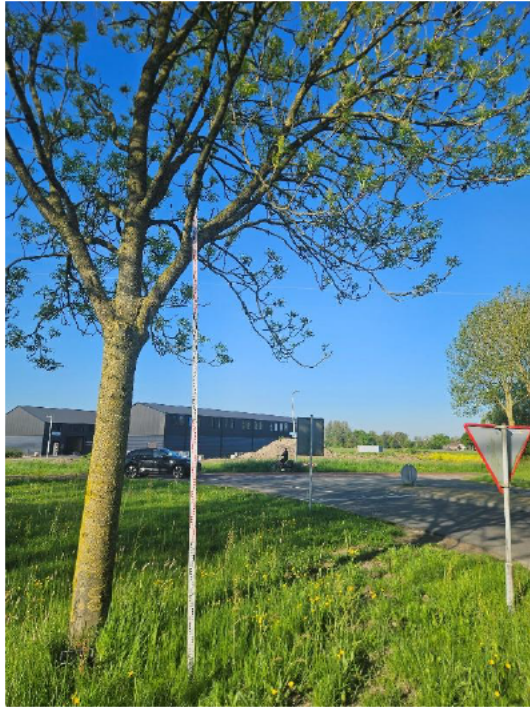
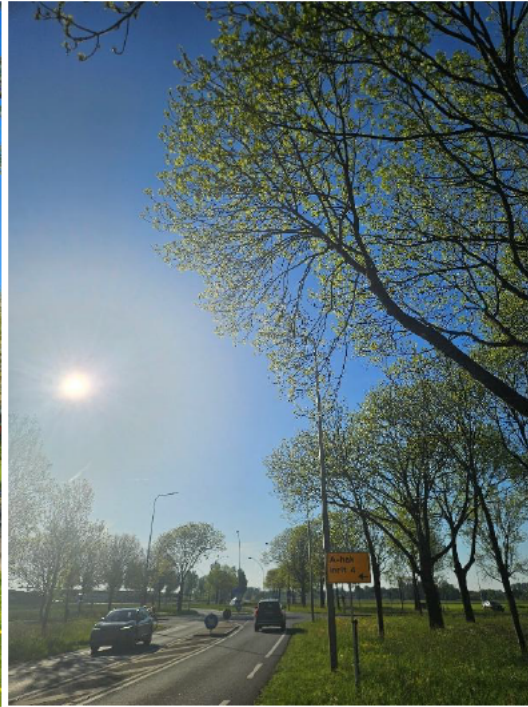
- Enkele bomen hebben door de ruimtelijke wijziging behoefte aan snoei; Dit zijn voornamelijk takken die binnen het rijprofiel (dreigen te) komen. Dit gaat om de boomnummers: 5, 10 en 11. Voor deze bomen gaat een wettelijk vereist doorgang gelden van 4.5 meter hoogte t.a.v. de rijbaan.

Afbeelding 14 en 15: boom 5 en boom 11, de te snoeien bomen

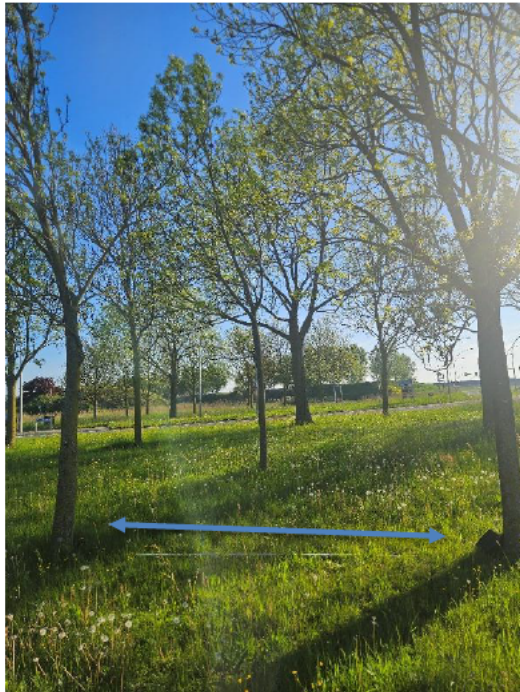
Afbeelding 16: boom 2 en 3, fietspad binnen de stabiliteitszone van beide bomen.

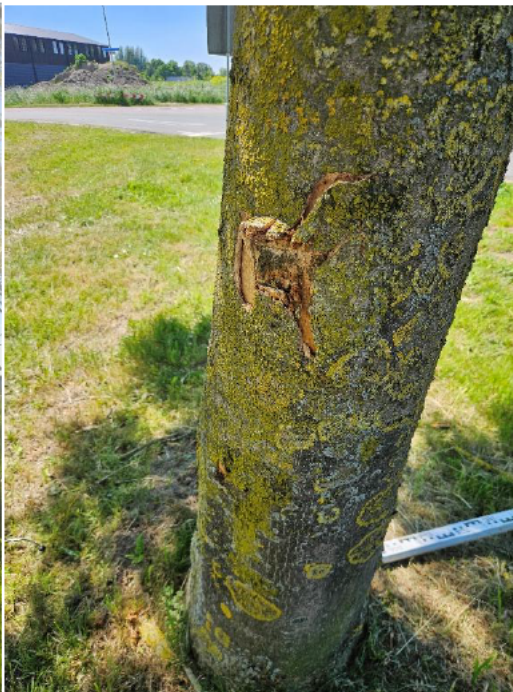
Afbeelding 17 : schade bij maaiwerkzaamheden(13-5-25)

Om de te behouden bomen duurzaam te behouden is er boombescherming nodig. Boombescherming bestaat uit het afschermen van de groeiplaats van de bomen (lees; kroonprojectie +1,5 meter). Aangezien dit niet overal mogelijk is, en er toch binnen de kroonprojectie gewerkt dient te worden, zal bij deze bomen locale stambescherming nodig zijn. De graafwerkzaamheden binnen deze zone dient onder begeleiding van een boomdeskundige plaats te vinden. De bijgevoegde bomenposter (bijlage 4) dient als leidraad voor het toepassen van de boombescherming. Bij de daadwerkelijke uitvoering dient de aannemer in een werkplan te voorzien waarin wordt aangegeven waar en hoe wordt voorzien in de aangegeven boombescherming.
