## Adviesrapport

Ymere

Verzoek beoordelen bomen en hederen

Inspectie door Ilja Bos op 27/11/2024

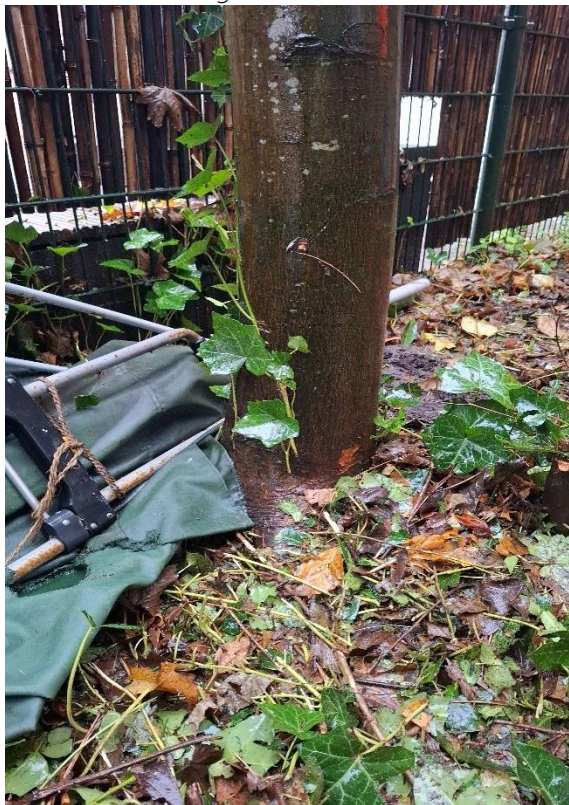
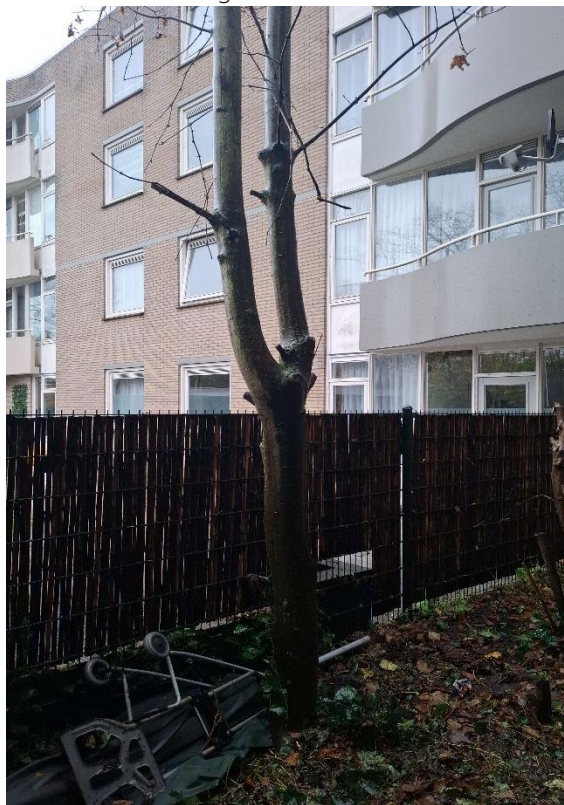
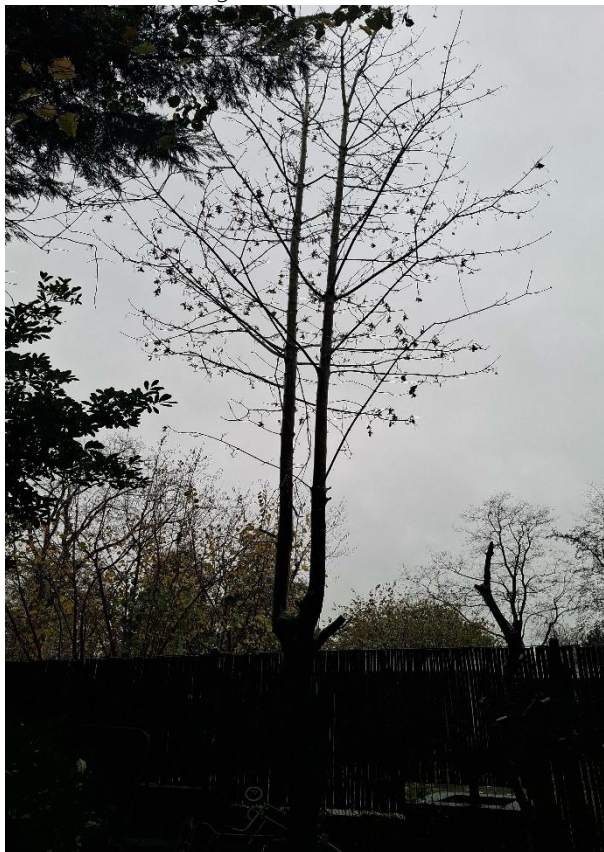
| Conditie en groei: | Slecht |
| Toekomstverwachting: | 1 tot 5 jaar |
| Gebreken: | Afstervingsverschijnselen |

Boom 1. Vellen (vergunningsplichtig). Deze esdoorn heeft een slechte conditie voor een jonge boom en is niet duurzaam te handhaven. Er zal herplant van deze boom plaatsvinden, de soort die daarvoor wordt gebruikt is: *Sorbus 'Dodong'* (Lijsterbes).

| Werkzaamheden | Vellen zonder stobbefrezen |

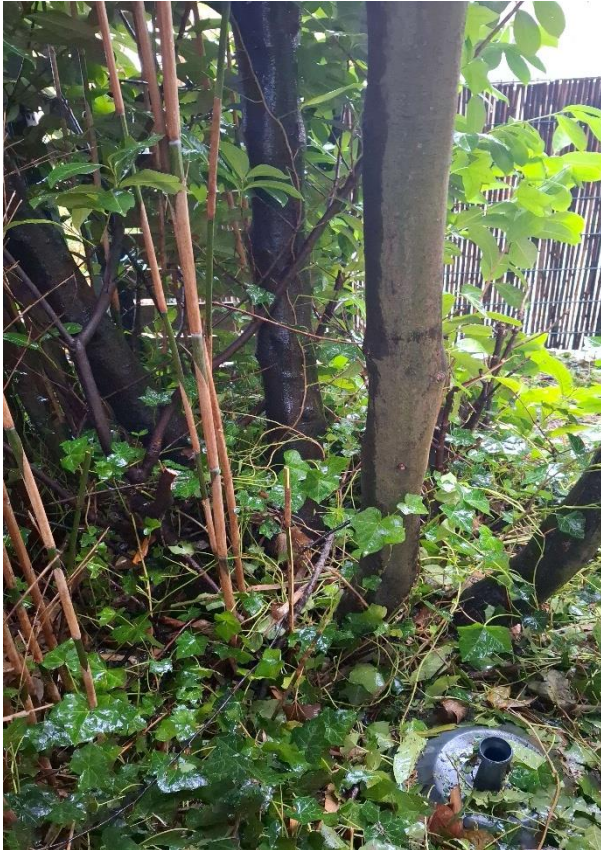
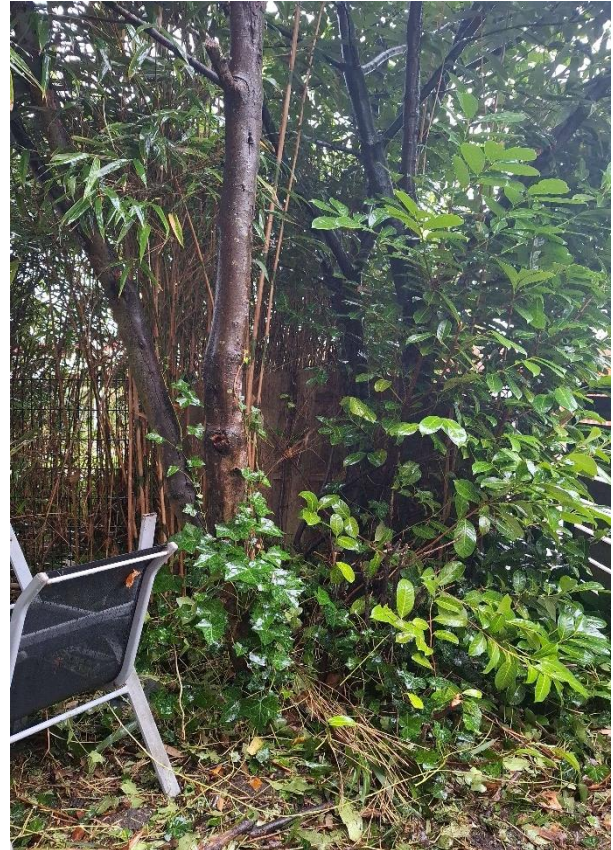
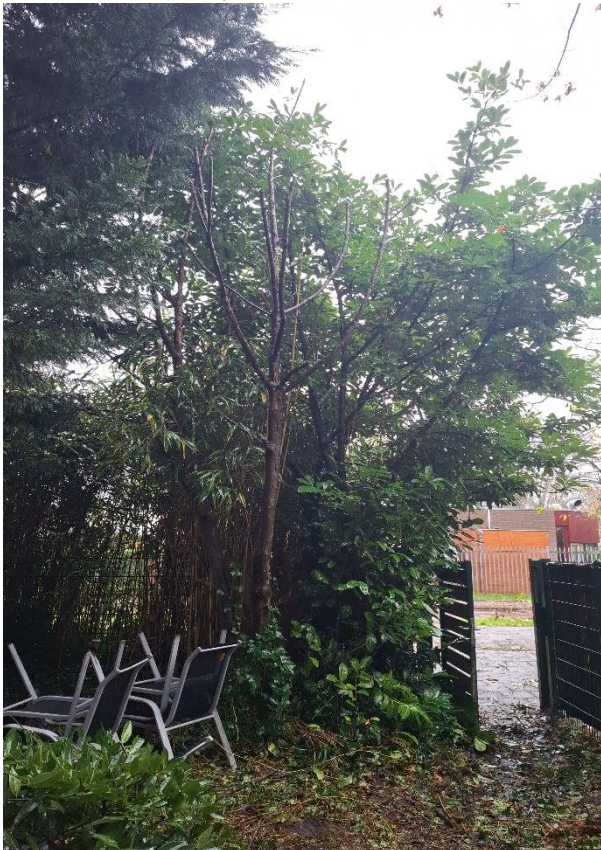
| Conditie en groei: | Slecht |
| Toekomstverwachting: | 1 tot 5 jaar |
| Gebreken: | Afstervingsverschijnselen, Afgestorven tak |

Boom 2. Vellen (vergunningsplichtig). Deze laurierkers sterft af: de helft van de gesteltakken is doorgerot. De laurierkers is niet duurzaam te handhaven. Er zal herplant van deze boom plaatsvinden, de soort die daarvoor wordt gebruikt is: *Prunus laurocerasus Rotundifolia*.

| Werkzaamheden | Vellen zonder stobbefrezen |

Nabij Boom 2: bamboe naast en onder de laurierkers afgraven om verdere uitbreiding te voorkomen (zie advies voor Heester B).

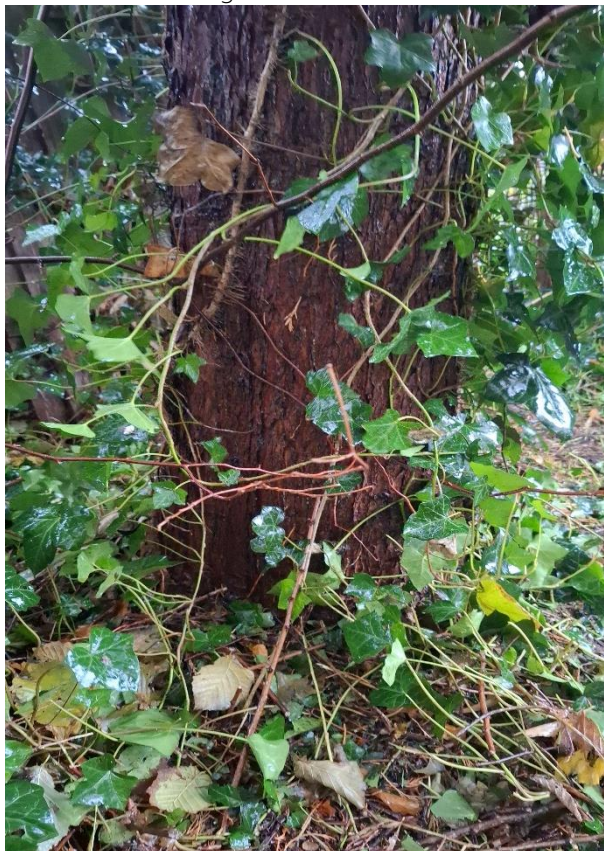
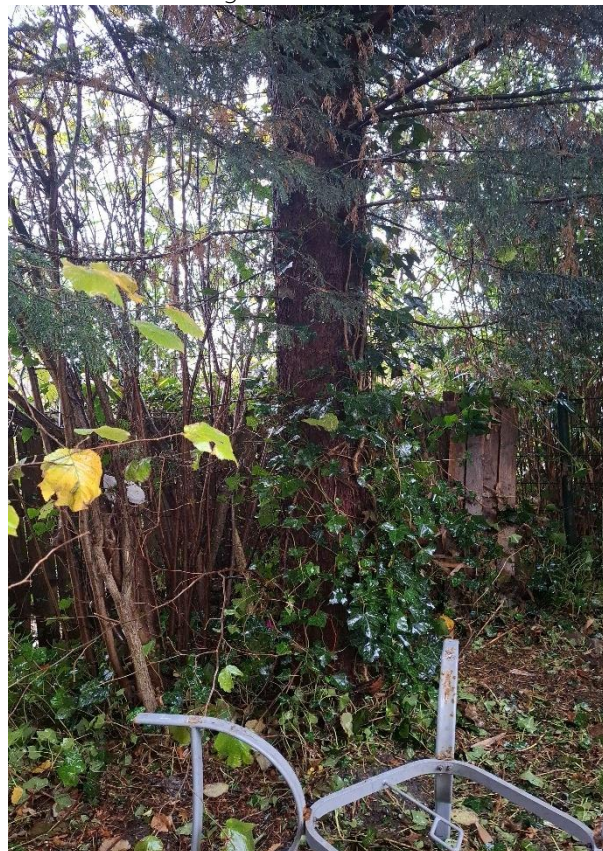
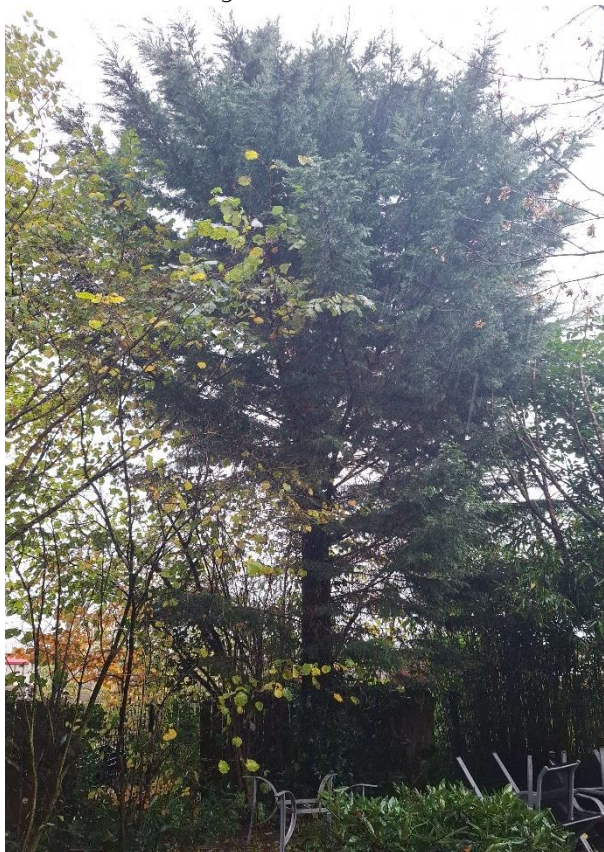
| Conditie en groei: | Voldoende |
| Toekomstverwachting: | Meer dan 15 jaar |

Boom 3. Onderhoudssnoei (niet vergunningsplichtig). De cipres heeft een reguliere snoeibeurt nodig en is daarna duurzaam te handhaven. De hederarond de stam moet worden verwijderd zodat de boom op gebreken geïnspecteerd kan blijven worden.

| Werkzaamheden | Snoeien (20%) |

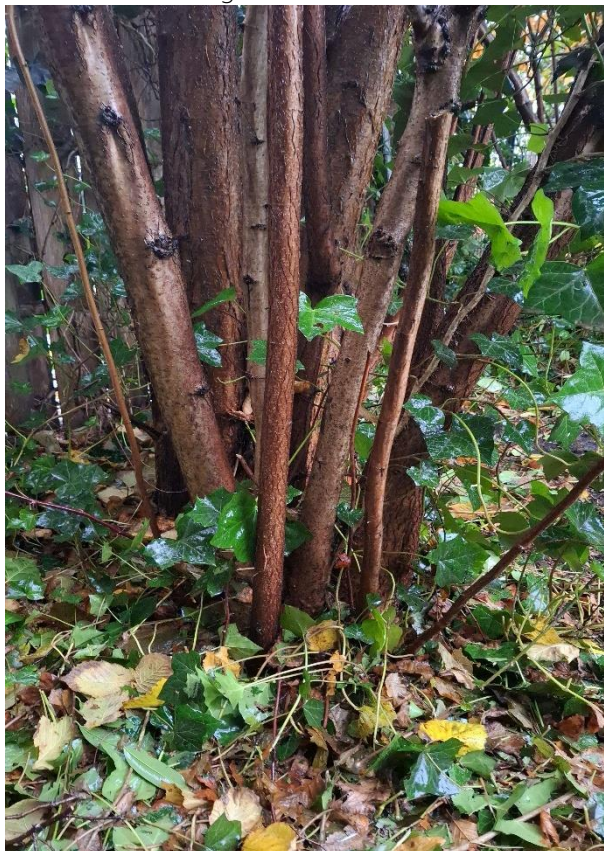
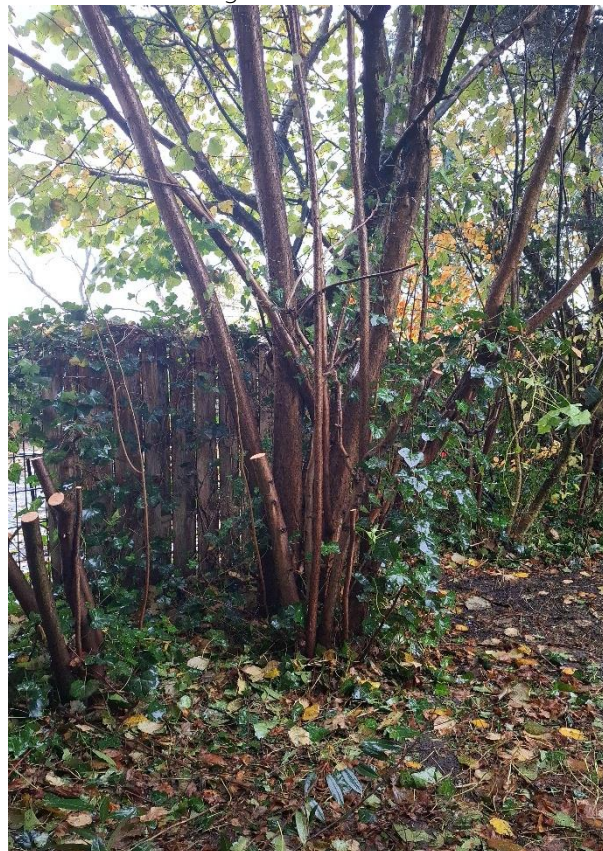
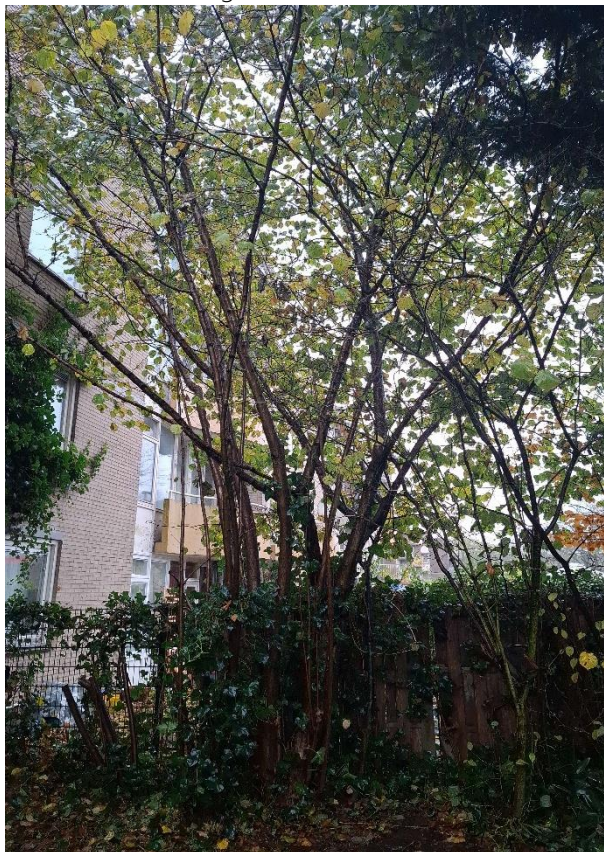
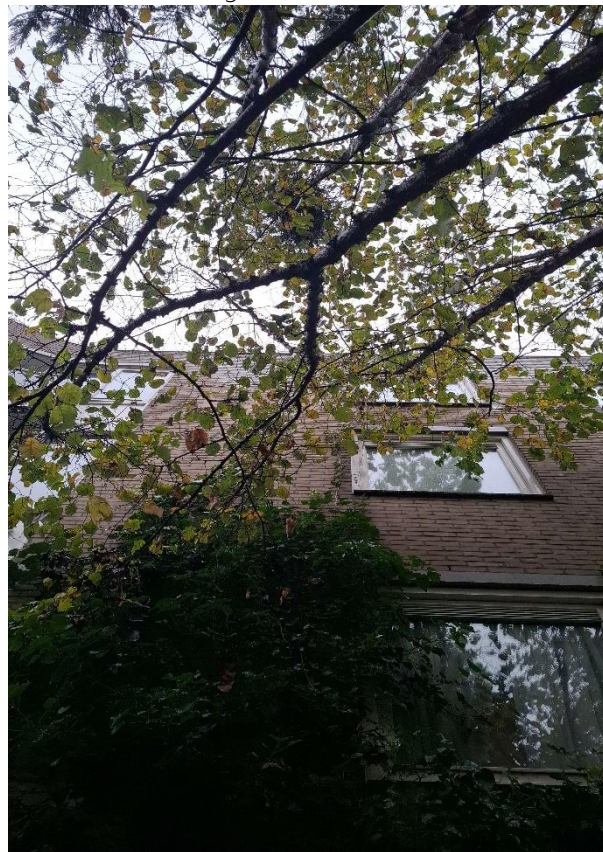
| Gebreken: | Onvoldoende ruimte gevel en/of straatmeubilair, algemeen (kroon) |
| Kenmerken situatie | Overlast |

Boom 4. Onderhoudssnoei (vergunningsplichtig). De hazelaar komt met de takken tegen de gevel en de ramen van de burens en moet worden teruggezet tot op de stromk. De struik loopt daarna weer uit en is met regelmatig onderhoud duurzaam te handhaven.

| Werkzaamheden | Snoeien (90%) |

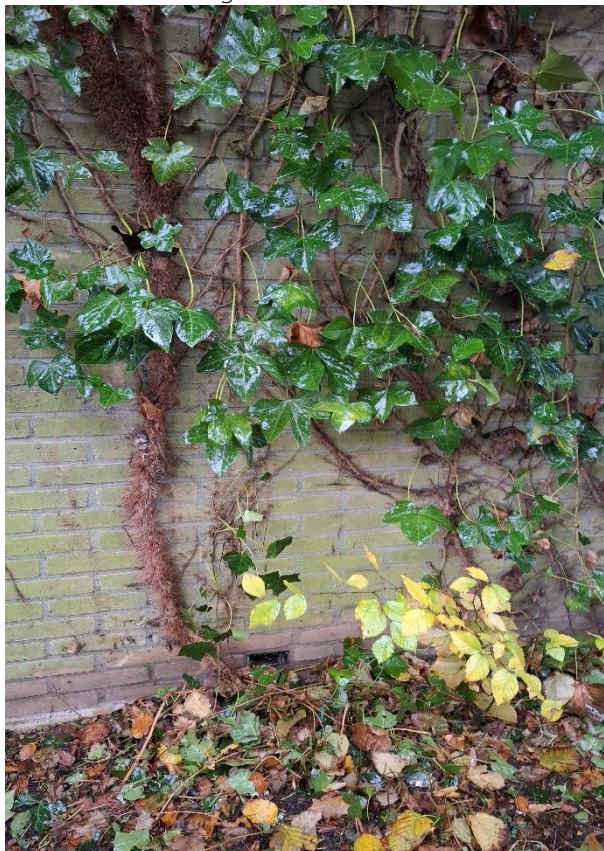
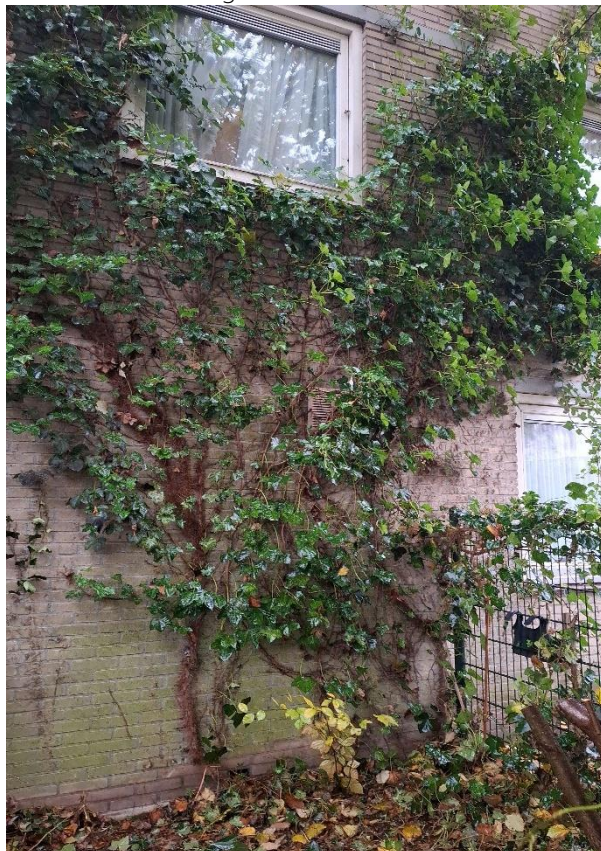
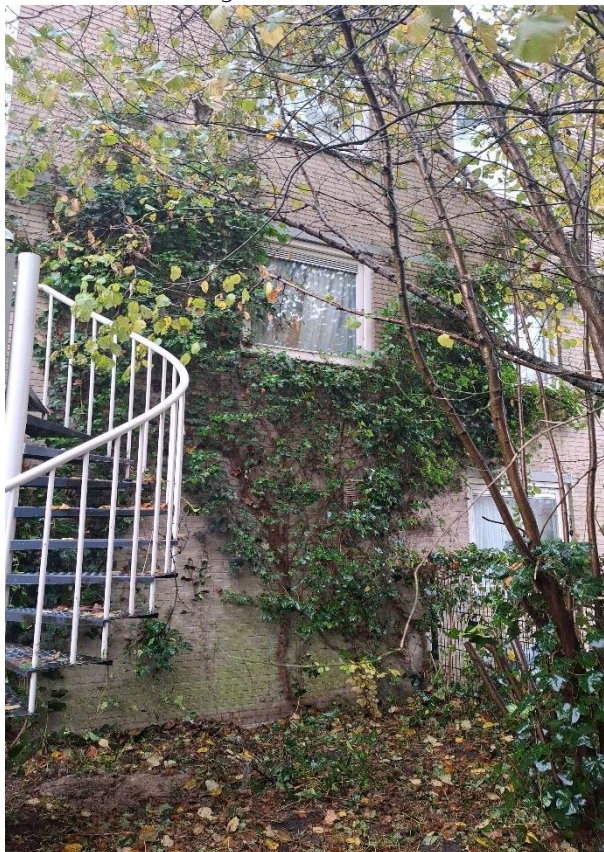
| Kenmerken situatie | Overlast |

Boom 5. Vellen (niet vergunningsplichtig). De hederar moet worden verwijderd zodat het vastgoed geïnspecteerd kan worden. De hederar is nog dun en speelt nog geen essentiële rol in het leefgebied van beschermde diersoorten.

| Werkzaamheden | Vellen zonder stobbefrezen |

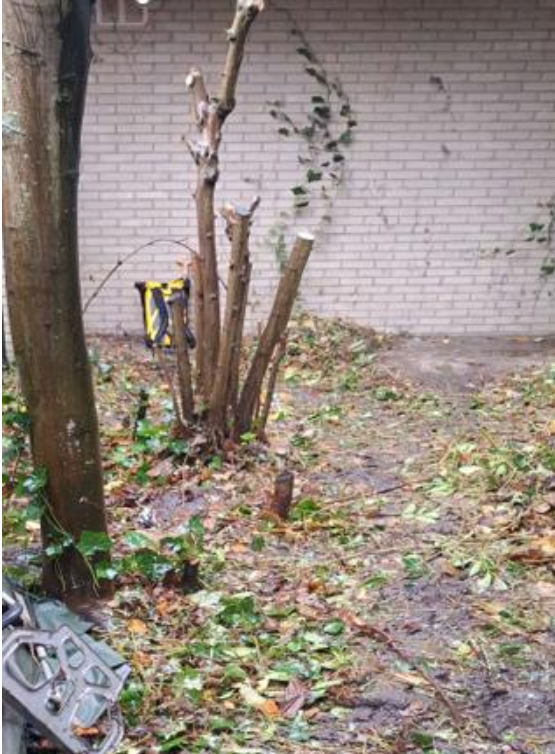
Heester A.

Heesters A en C t/m H. Deze heesters moeten worden afgezet tot op de stromk, daarna zijn ze met regelmatig onderhoud, duurzaam te handhaven.

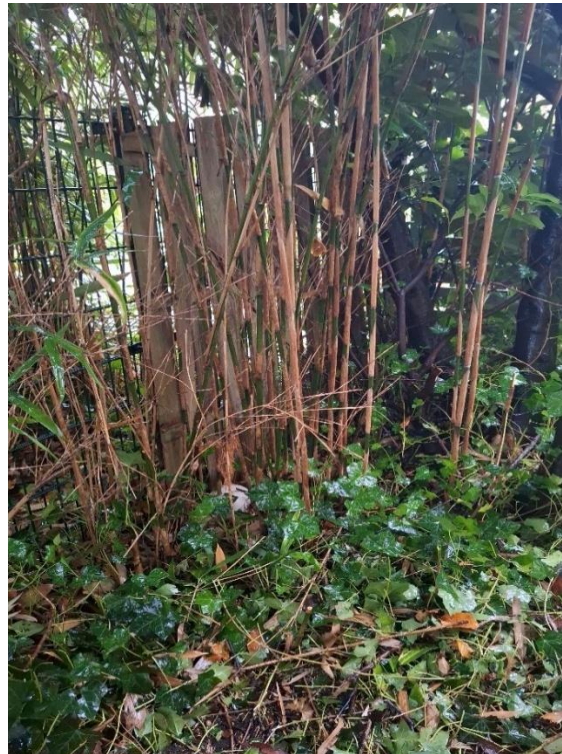
Heester B. Vanuit het naastgelegen perceel van de gemeente heeft bamboe zich in de tuin gevestigd. We adviseren om de gemeente te vragen de bamboe op haar perceel te verwijderen (bamboe gemeente: 2x8 m). Verder adviseren we om de bamboe die op uw perceel staat en langs het hek en onder de laurierkers (Boom 2) groeit, af te graven. De laurierkers zal daarvoor worden geveld. Wij verwachten dat de gemeente uw verzoek niet op korte termijn gaat inwilligen. Mede daarom adviseren we een wortelscherm over de breedte van tuin te plaatsen, zodat de bamboe niet terug komt. Af te graven oppervlakte: 6 m<sup>2</sup>. Wortelscherm: lengte 10 m en hoogte 0,6m.

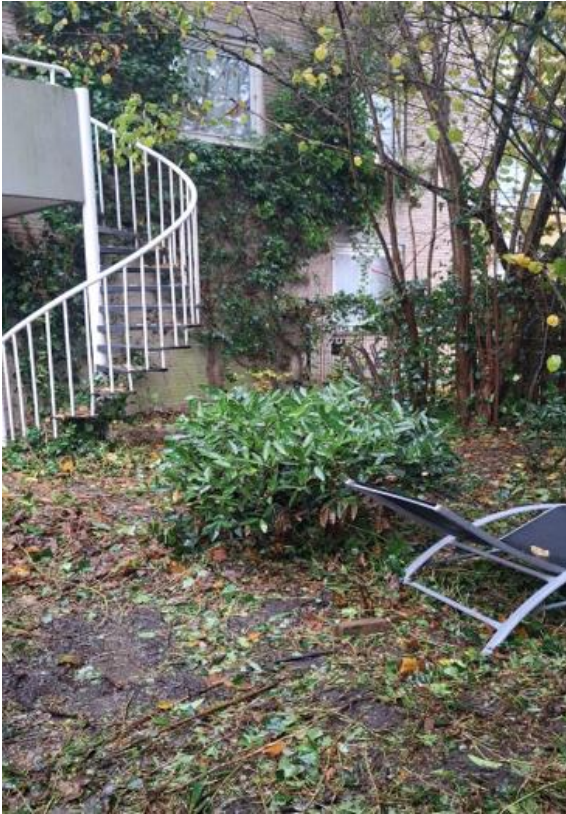
Heester I. Deze heester is op beeld en hoeft niet gesnoeid te worden.

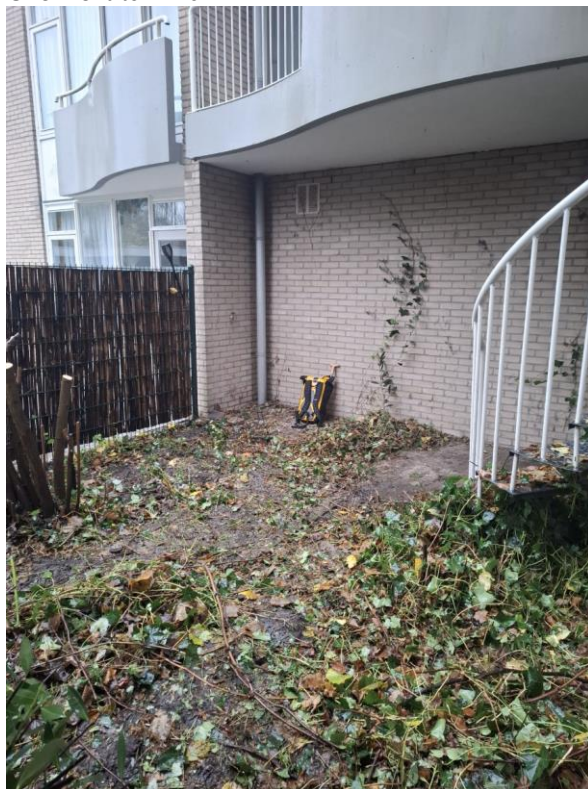
Overzicht tuin - 6

Bodembedekking. Door de hele tuin groeit hederar. Deze moet worden verwijderd. Te verwijderen oppervlakte: 10x10 m. Verder liggen er groenafvalhopen (zie foto Overzicht tuin – 6), die verwijderd en afgevoerd moeten worden. Verder het tuinmeubilair en ander grof vuil verwijderen en afvoeren.
