**Koninginnegracht**

Boomnummer: 80

## Lange Voorhout

**Sophialaan**

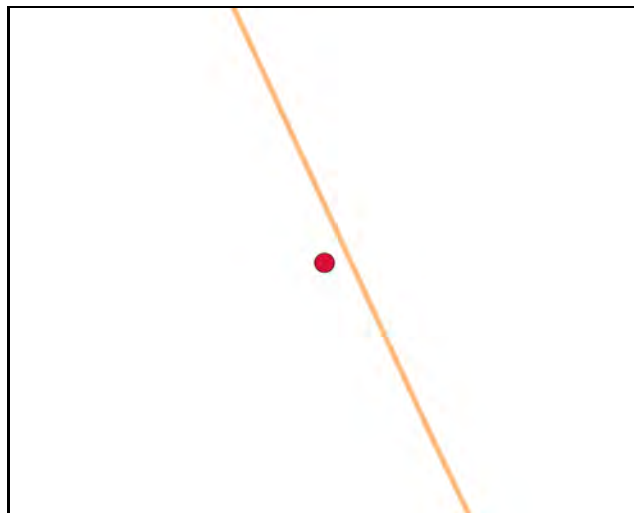
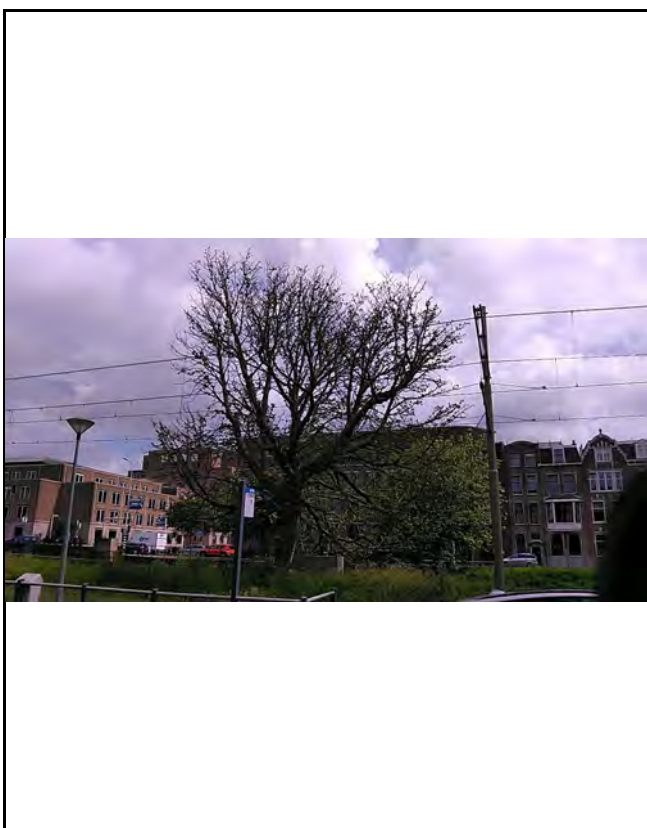
BVC risicocategorie: D

Omschrijving geconstateerde afwijking(en):  
Algemeen bloedingsziekte. Algemeen slechte vitaliteit. Kroon: afstervend.

omschrijving: kbz ernstig gesteltakken slechte conditie en levensverwachting ,boom is nagenoeg dood

maatregel: Rooien

urgentie: In beheerperiode - 12 mnd

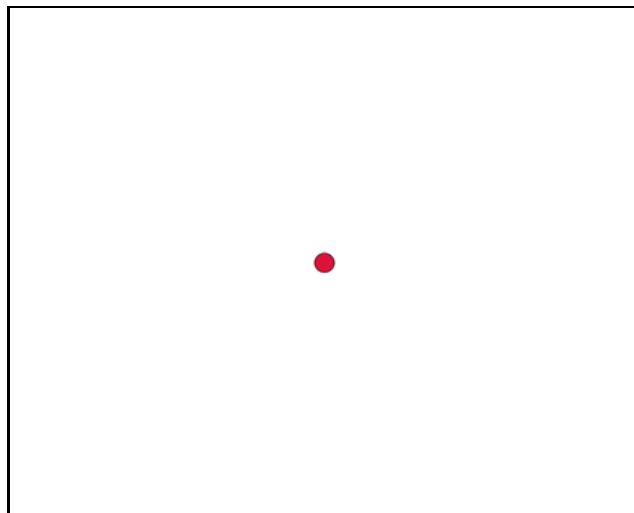
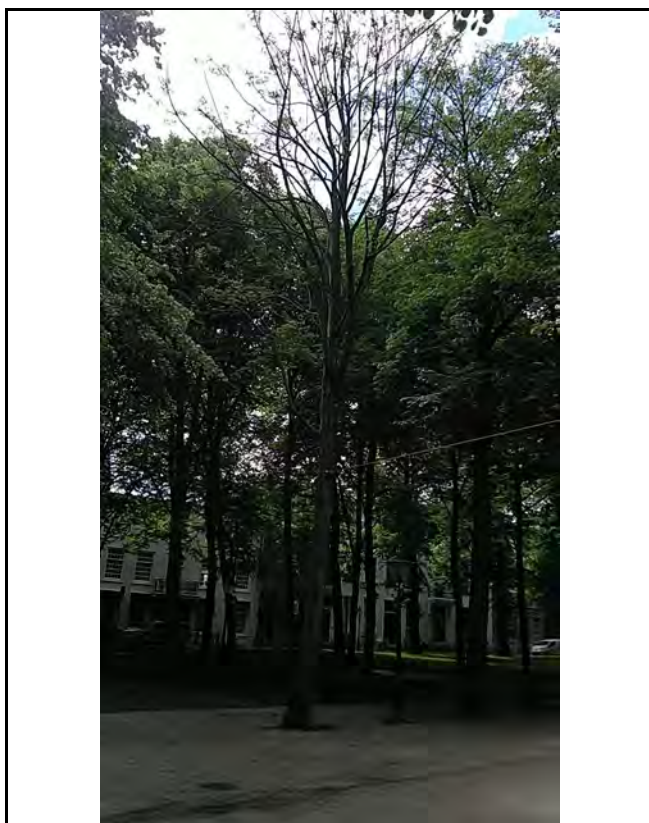
Postcode: 2514EL  
Boomnummer: 199  
Mon. nummer: o532  
Boomsoort: gewone linde  
Latijnse naam: Tilia x europaea  
Coördinaten: 81335,668 455473,266

Controle datum: 17-6-2024  
BVC risicocategorie: D  
Omschrijving geconstateerde afwijking(en):  
Kroon: afstervend.

maatregel: Rooien  
urgentie: In beheerperiode - 12 mnd  
omschrijving:

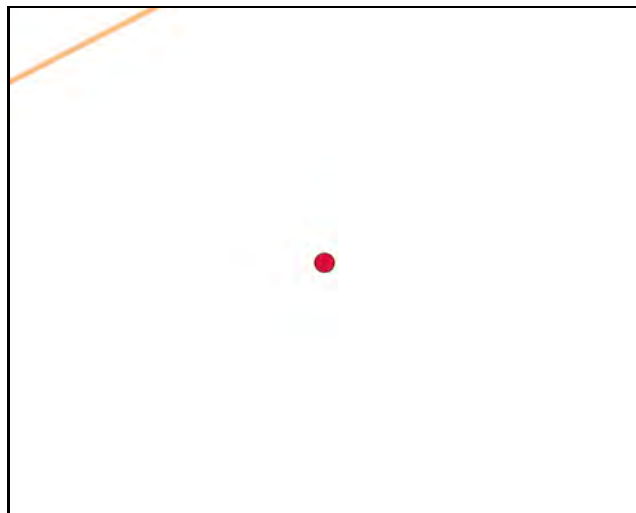
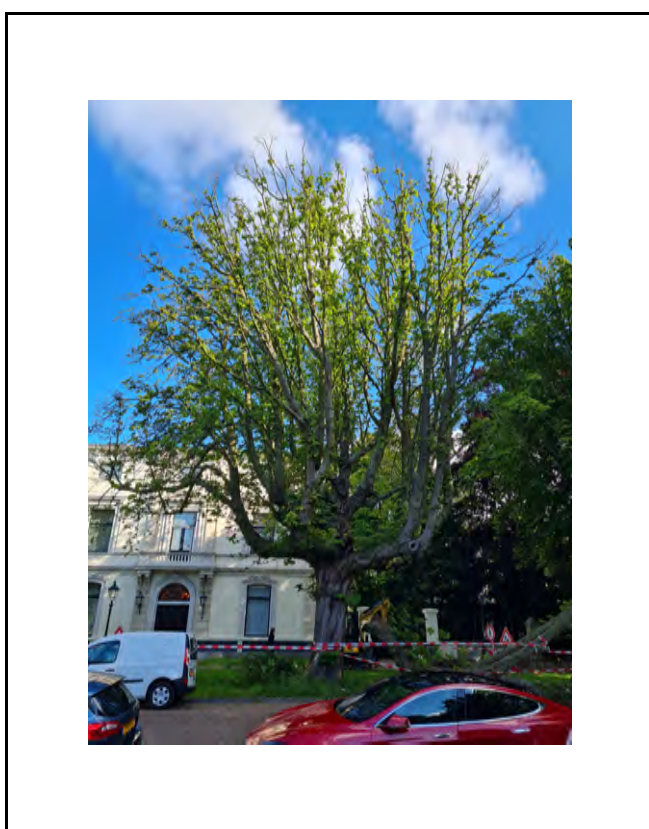
Boomnummer: 13

BVC risicocategorie: D

Omschrijving geconstateerde afwijking(en):  
Algemeen bloedingsziekte.Kroon: dood  
hout.Algemeen mechanische  
overbelasting.Stamvoet: zwam/vraat,  
tonderzwam.

| omschrijving: | Tonderzwam aanwezig op meerdere plekken, de boom klinkt bij het kloppen met de hamer voor 70% van de omtrek massief. |
| omschrijving: | De uitslag is 43% gezond hout aanwezig en 39% rot zwamaantasting aanwezig. De boom zal door de aantasting binnen afzienbare tijd afsterven. |

| maatregel: | Rooien |
| urgentie: | <3 maanden |
| maatregel: | Dood hout verwijderen |

maatregel: Kroonreductie

omschrijving: De gesteltakken welke bijna zijn afgestorven voor 20% innemen aan het uiteinde van de tak om windbelasting te verminderen.optie 1

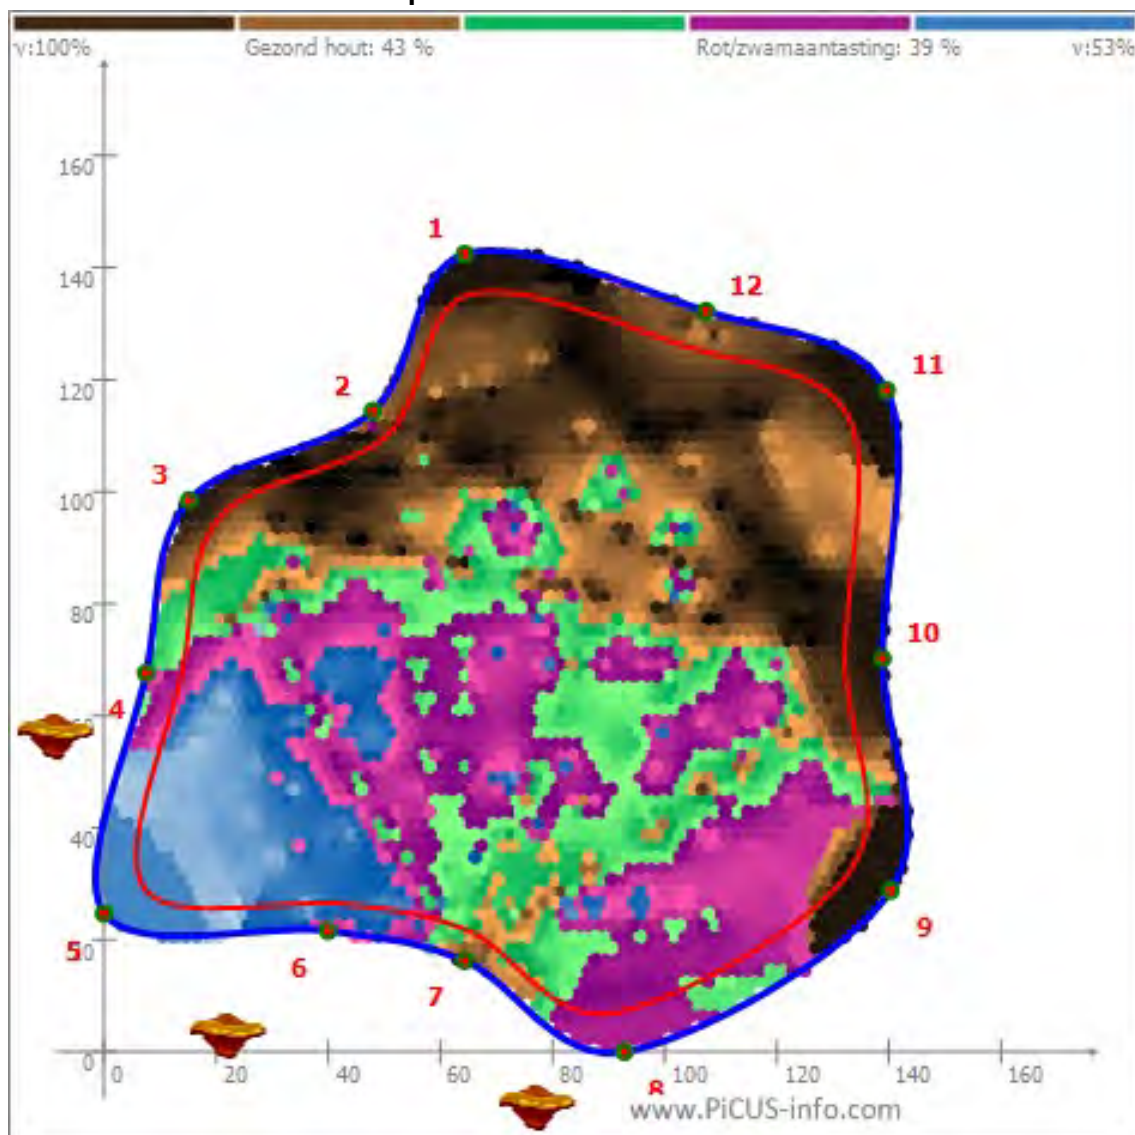
### Sophialaan: boomnummer 13

**43% gezond hout en 39% rot/zwamaantasting**
