# Bomen Effect Analyse Groot onderhoud Neptunusplein te Amsterdam

| Projectnummer: | PRPOA24-00296-005 |
| Datum: | 25 juli 2024 |

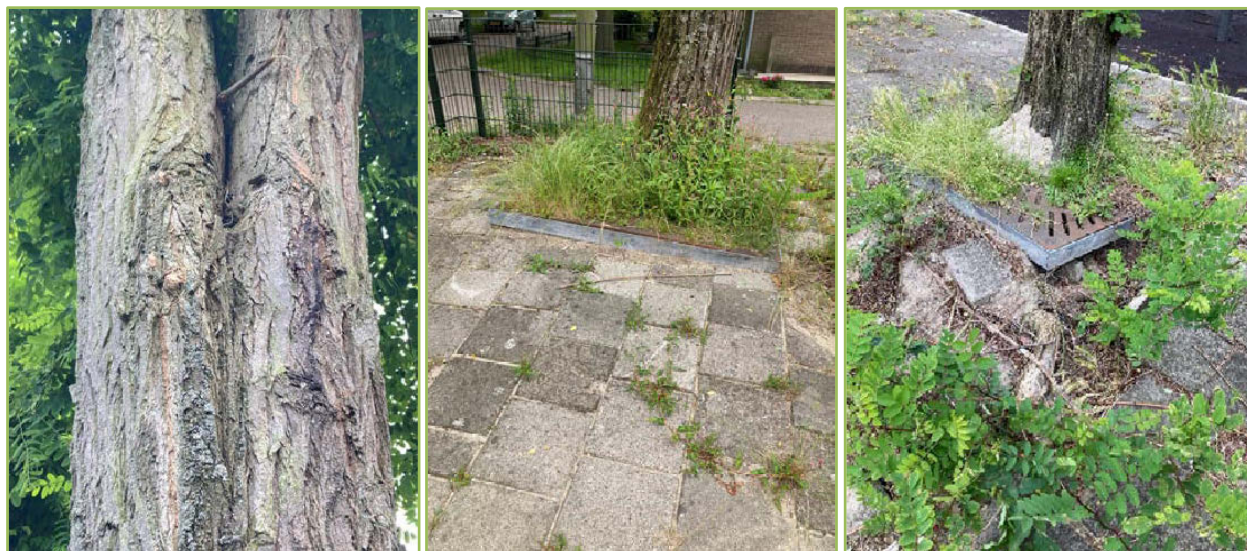
Op basis van de boomveiligheidscontrole (BVC) komt naar voren dat bomen 1 en 2 voorsnog te handhaven zijn. Er zijn tekenen dat de veiligheid van de bomen in het geding is en dat ze minder stabiel zijn dan zichtbaar.

Figuur 4: aangetroffen gebreken bij de beoordeelde bomen. Van links naar rechts boom 1; verkleefde takaanhechting, boom 2; opbolling maaiveld en boom 3; loskomende wortels steken boven het maaiveld uit.

Er wordt geadviseerd de bomen te verwijderen. Dit is beheerstechnisch binnen 5 jaar zonder dat er werkzaamheden rondom de bomen uitgevoerd gaan worden. Aangezien er een herinrichting van het plein met groot onderhoud uitgevoerd gaat worden, ligt het voor de hand om voorafgaande aan de werkzaamheden de bomen te verwijderen. Doordat het groot onderhoud voor het gehele plein geldt, wordt geadviseerd om de ondergrond voor nieuwe bomen zover als mogelijk te verbeteren. Het doormengen van een rijk medium tot circa 10 cm boven de oxidatielaag kan hier eenvoudig worden uitgevoerd. Dit om geen contact te maken met het grondwaterpeil, zodat er geen opzuiging van grondwater en daardoor wortelrot kan ontstaan.

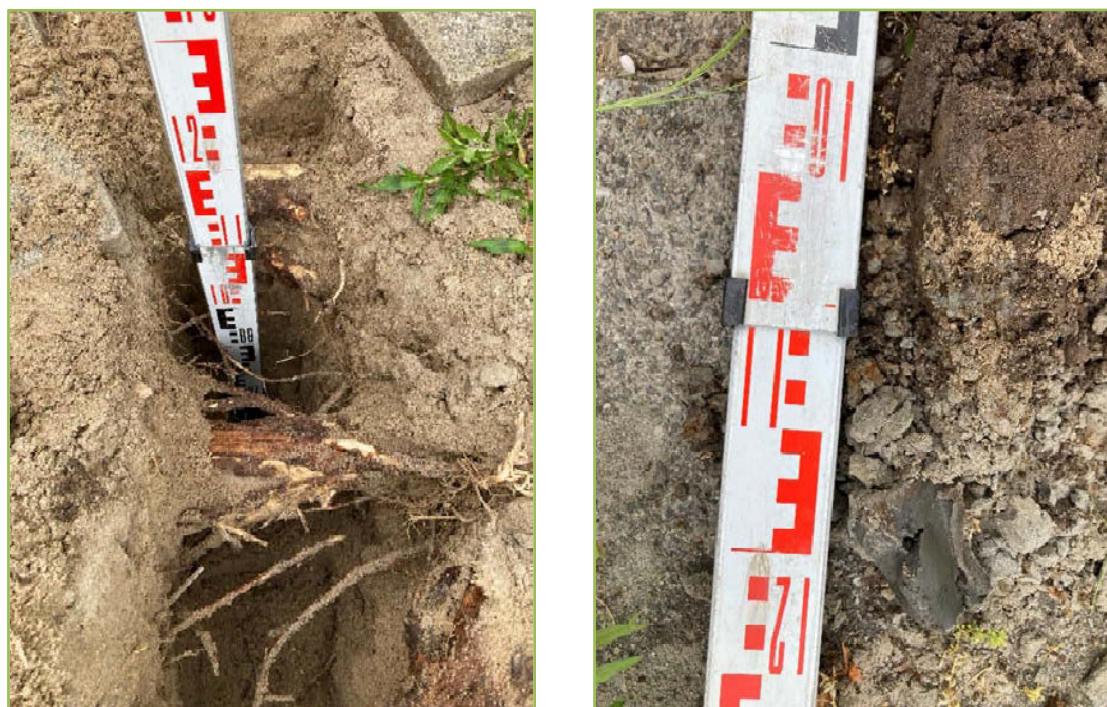
Figuur 5: Detailfoto's van het groeiplaatsonderzoek, waarbij slechts oppervlakkige wortels zijn aangetroffen en oxidatie rond 100 cm -mv .

- De bomen staan in een grotendeels arme zandgrond.
  - o 0-50 cm: humusloos straatzand (zeer los);
  - o 50-100 cm: licht tot matig humeus matig grofzand (lage verdichting);
  - o 100-110 cm: humusloos grijs zand met oxidatievlekken;
  - o 110-120 cm: zware klei (reductiezone).
- Wortels:
  - o Intensieve stabiliteitswortels tot 15 cm ( $\varnothing < 10$  cm);
  - o Extensieve opnamebeworteling tot 40 cm-mv;
- Geen grondwater aangetroffen.

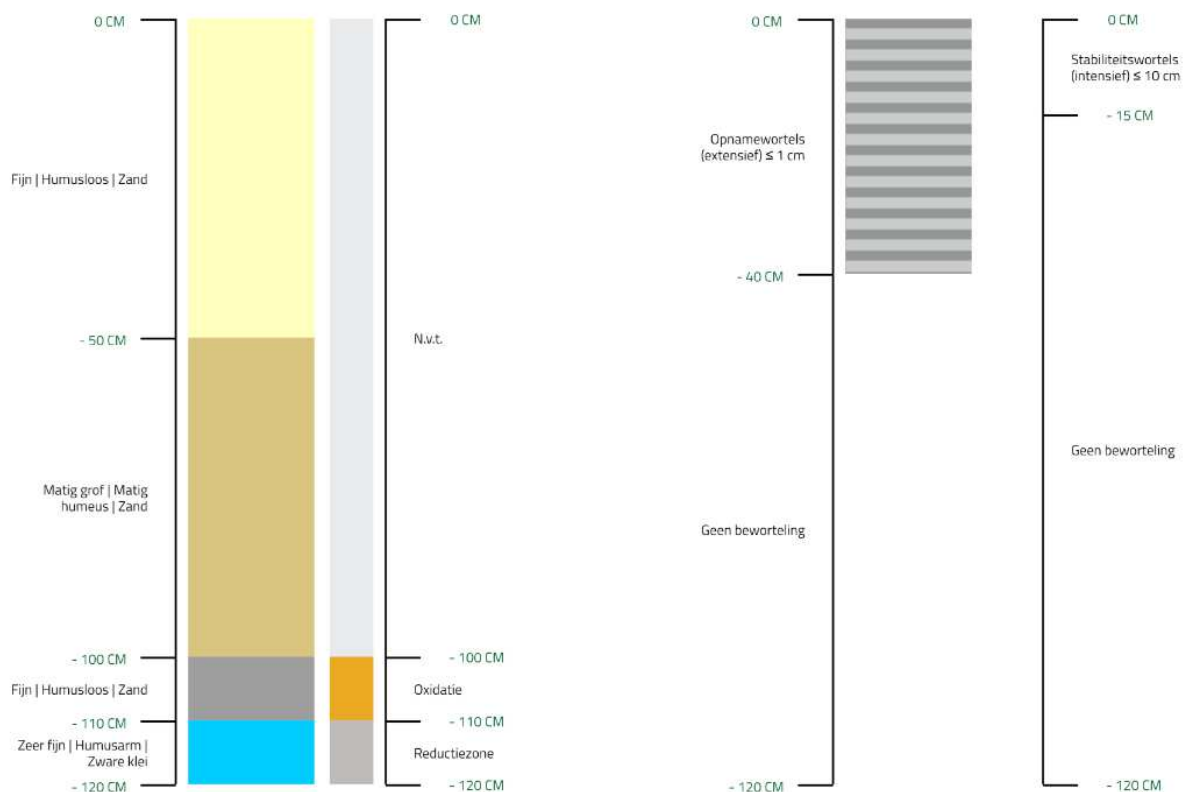
Figuur 6: Overzicht bodem .
