Algemene gegevens

| Soortnaam | Populus nigra 'Italica' | Eigenaar | Gemeente |
| Openbare ruimte | W.H. Vliegenbos | Woonplaats | Amsterdam |

Nader technisch onderzoek (NTO)

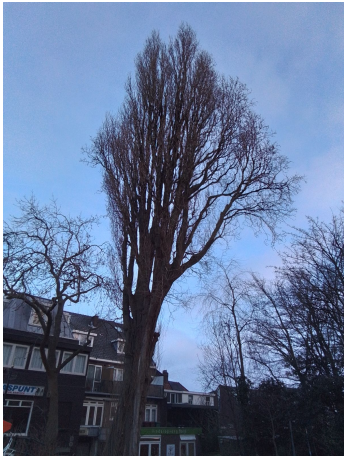
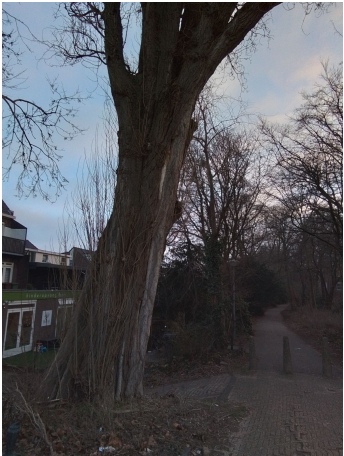
| Datum | Foto's |
|---|---|
| 11-01-2024 | |

| Datum | Plaats | Gebrek | Afwijking | Risico/gevolg | Opmerking | Foto |
|---|---|---|---|---|---|---|
| 11-1-2024 | Stam | Mechanisch defect | Rotting stam | Stambreuk | | |
| 11-1-2024 | Kroon | Mechanisch defect | Afgestorven tak(ken) (m) | | | |

| Datum inspectie | Insp. organisatie | Maatregel | - gedetailleerd | Urgentie | Datum besluit | Besluit maatregel | - gedetailleerd | Moederbestek | Bestek | Toelichting |
|---|---|---|---|---|---|---|---|---|---|---|
| 11-01-2024 | Tree-O-Logic | Snoeien - grof dood hout verwijderen (q) | | < 1 jaar | 16-1-2024 | Overige maatregelen | | - | - | In afwachting NTO. |
| 11-01-2024 | Tree-O-Logic | NTO (Nader Technisch Onderzoek) (q) | | < 1 jaar | 16-1-2024 | NTO (Nader Technisch Onderzoek) | Breukvast < 2 meter | - | - | De urgentietermijn van dit besluit is automatisch overgenomen uit het maatregelvoorstel omdat er geen urgentie is ingevuld bij het besluit.<br>Rotting stam. |
| 11-01-2024 | Tree-O-Logic | Onderhoudssnoei (q) | | < 1 jaar | 13-2-2024 | Onderhoudssnoei | | - | - | Dit maatregel besluit is automatisch genomen op basis van laatste BVO inspectiegegevens |

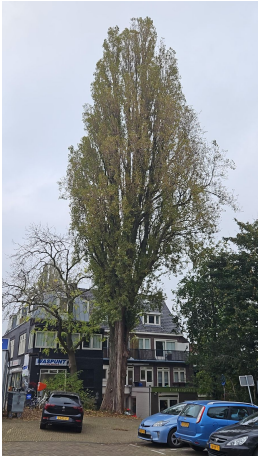
| Datum | Foto's |
|---|---|
| 01-11-2024 | |

| Datum | Status onderzoek | Conclusie en advies onderzoek | Opmerking advies | NTO Aanvullend onderzoek | Advies duurzame instandhouding |
|---|---|---|---|---|---|
| 1-11-2024 | Onderzoek na vervolg afgerond | Uit het onderzoek is gebleken dat er een zeer ernstige holte aanwezig is in de stamvoet met op een groot gedeelte van de omtrek te weinig restwand. Dit levert een verhoogde kans op stambreuk op. Gezien de locatie met een hoge gevaarzetting is het noodzakelijk de boom te verwijderen. | <<Niet ingevuld>> | nvt | De boom is niet duurzaam te behouden. |

| Datum inspectie | Insp. organisatie | Maatregel | - gedetailleerd | Urgentie | Datum besluit | Besluit maatregel | - gedetailleerd | Toelichting |
|---|---|---|---|---|---|---|---|---|
| 01-11-2024 | Pius Floris Amsterdam | Vellen (boom verwijderen) (q) | | < 3 maanden (spoed) | 12-3-2025 | Eco fase 1 kandelaberen kroon | | <p>In de lijn van het advies van de CBH en het advies van de boomadviseur stadseel Noord (WO) is de maatregel 'vellen' gewijzigd in 'Ecofase 1, kandelaberen boom'.</p> <p>Geen F&amp;F aspecten.</p> <p>Het besluit van de CBH is negatief. Echter is de beheerder van mening dat de boom niet duurzaam en veilig is te behouden. De metingen geven aan dat de restwand onvoldoende blijkt, ook na een SIA berekening met de volgende onderbouwing; ( zie de SIA metnig in Documenten).</p> <p>De Italiaanse populier scoort een veiligheidsfactor = 2,7 en de norm = 1,5. Dus de boom heeft een extra +1,2 als het ware.</p> <p>Maar let op: dat is 'lichaamstaal'. M.a.w. de SIA-berekening vertaalt de windvang (boomhoogte, kroonvorm, dbh, windprofiel; zie onderstaande afbeelding) naar een theoretische sterkte - in dit geval dus 2,7 – zonder gebreken, aantasting of schade.</p> <p>Vergelijk dit met het voorblad van een analyse van een trekproef.</p> <p>De benodigde restwand wordt berekend aan de hand van veiligheidsfactor 2,7. Omdat 2,7 hoger is dan 1,5 is de benodigde restwand slanker. Dat is het doel van de SIA-methode: aan de hand van de windvang de minimale restwanddikte bepalen. Hier is dat t/R=0,56 (meer dan Mattheck 0,3 vanwege H=30m); t=restwand, R=straal.</p> <p>Verdere toelichting ON; "Door de boom te toppen gaat het rottingsproces alleen maar sneller. Als je het veilig wil maken moet er zeker de helft af. Of de boom dat gaat trekken is een tweede vraag".</p> |

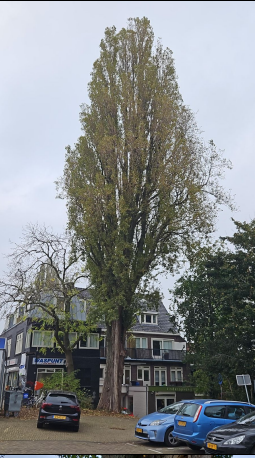
| Datum | Plaats | Gebrek | Afwijking | Risico/gevolg | Opmerking | Foto |
|---|---|---|---|---|---|---|
| 1-11-2024 | Kroon | Mechanisch defect | Afgestorven tak(ken) (m) | Takbreuk | | |

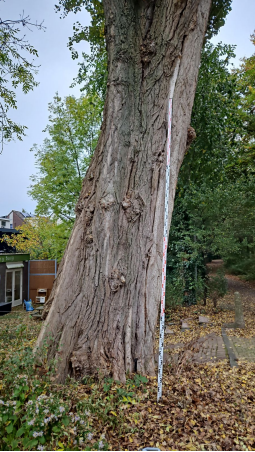
| Datum | Plaats | Gebrek | Afwijking | Risico/gevolg | Opmerking | Foto |
|---|---|---|---|---|---|---|
| 1-11-2024 | Stam | Mechanisch defect | Afgestorven bast | | oude bliksemschade | |

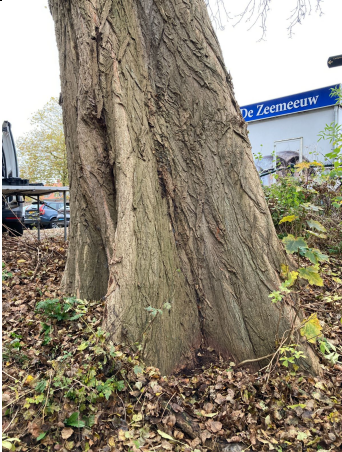
| 1-11-2024 | Stamvoet | Mechanisch defect | Klankafwijking | Stambreuk |

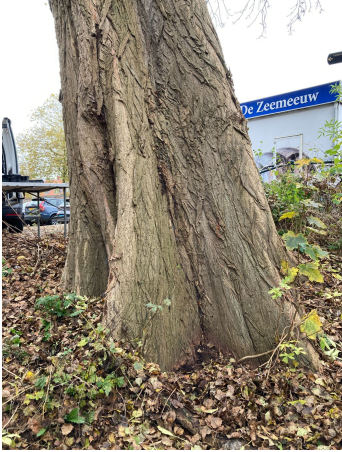
| 1-11-2024 | Algemeen | Algemeen | Scheefstand |
