**Gemeente  
Amsterdam**

Advies aanvraag

**Beschermwaardige  
Houtopstanden**

| Invullen door aanvrager: | |
|---|---|
| Locatie | Meeuwenlaan nabij Albatrospad |

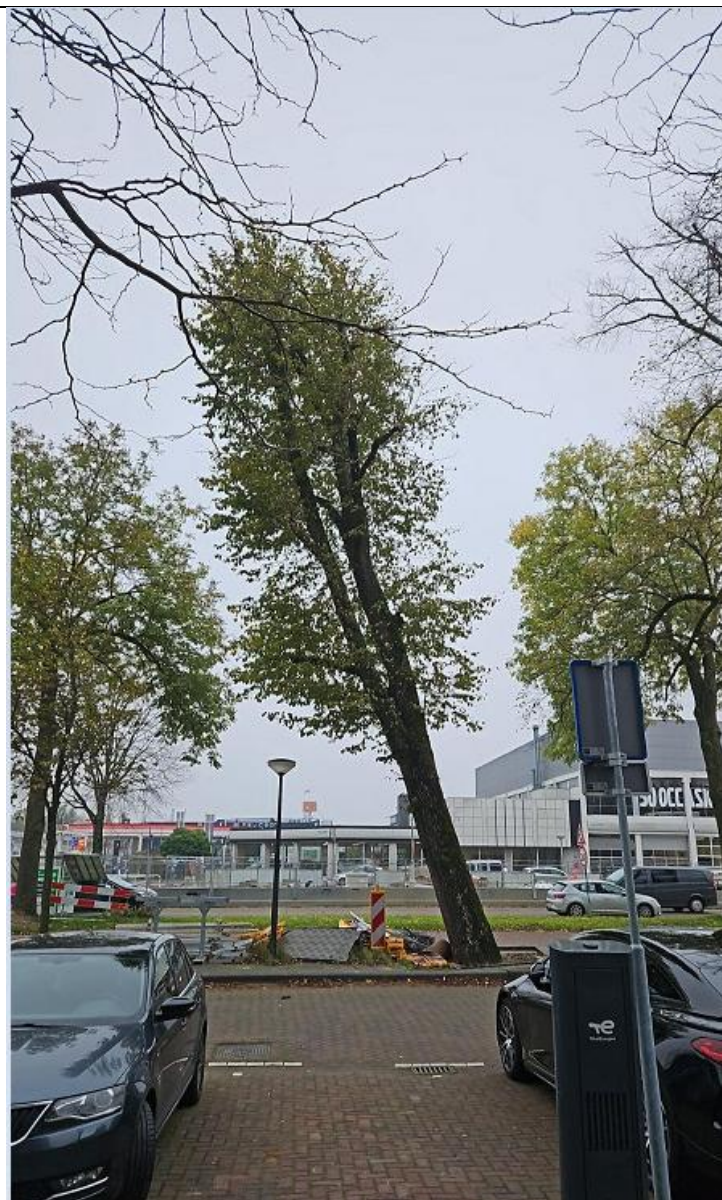
De boom vertoont een scheefstand en kantelende kluit. Er is een trekproef uitgevoerd.

De boom heeft onvoldoende stabiliteit waardoor deze in zijn huidige vorm niet gehandhaafd kan blijven. Er is sprake van een verhoogd risico voor de omgeving want binnen het valbereik liggen een fietspad en een rijbaan. De scheefstand is diagonaal over de Meeuwenlaan.

*Overzichtsfoto*

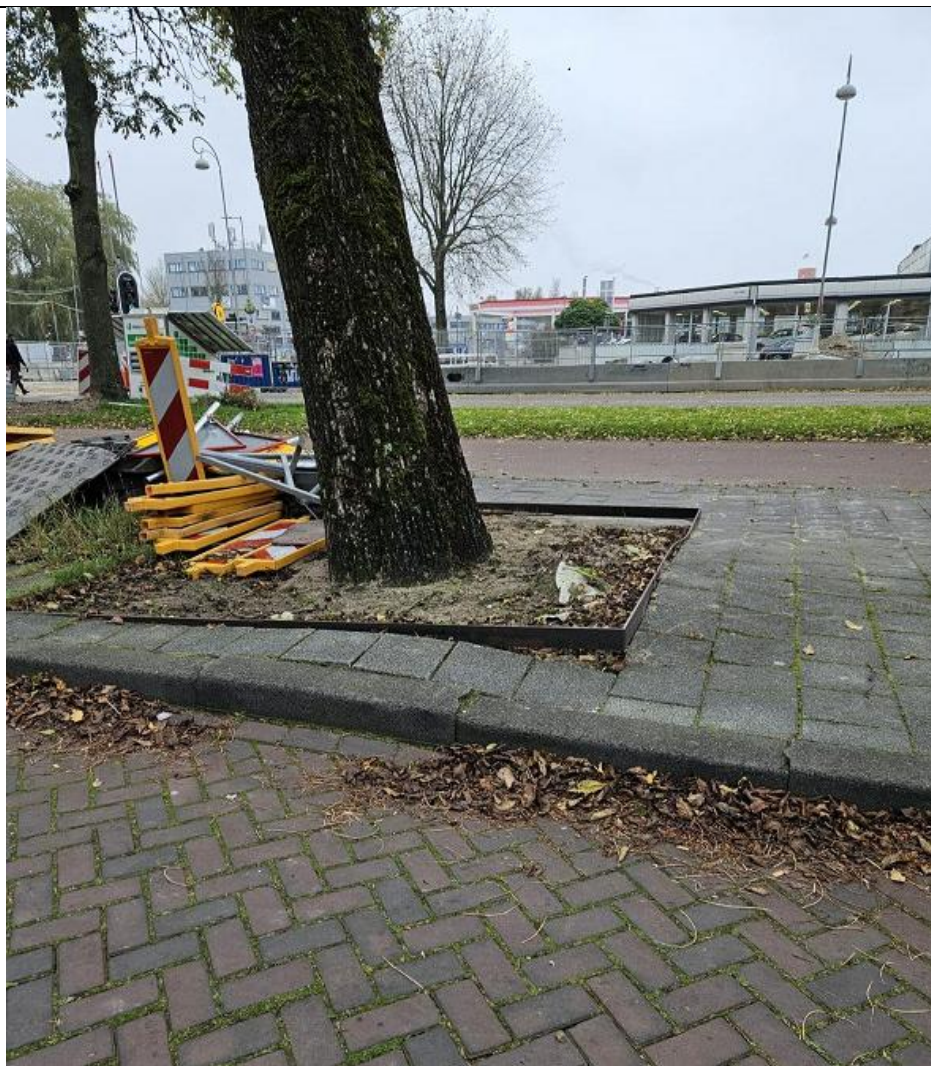
De iep zal ongetwijfeld oppervlakkige wortels gaan vormen in de recent gecreëerde plantstrook, maar voordat dit effect heeft op de stabiliteit zal er minimaal 3 jaar nodig zijn, als het neerwaartse proces überhaupt nog af te remmen is, want de ernstige scheefstand kan niet afnemen. Dat is voor de veiligheid van de openbare ruimte niet acceptabel.

*Kantelende kluit.*

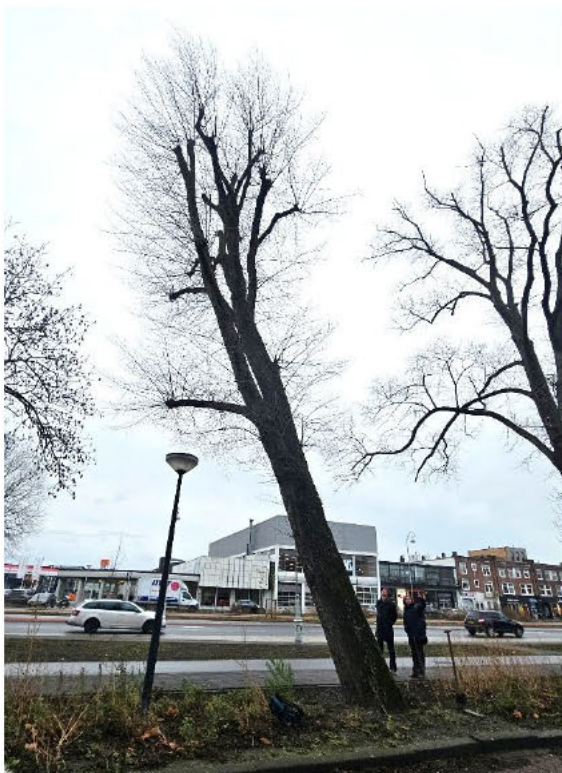
De boom is in het verleden gekandelaberd (tijdelijk veiliggesteld na een storm). Het omgevingsrisico is te hoog om deze boom in de huidige, maar ook in nog meer gereduceerde vorm te behouden. Het opnieuw kandelaberen lost het probleem niet op omdat alle takken dan verloren gaan en als gevolg wortelsterfte op zal treden.

Foto links: de iep staat al langer zeer scheef en is in het verleden gekandelaberd.

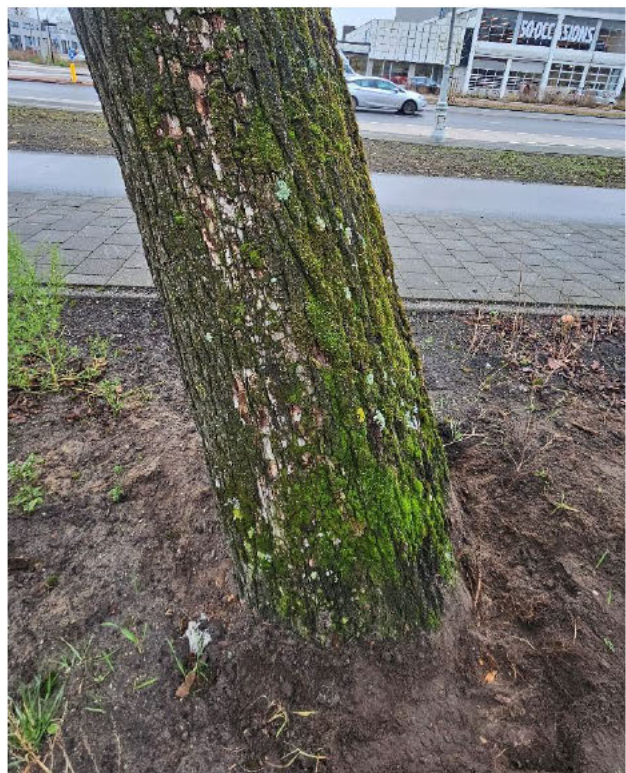
Foto rechts: de scheefstand van de boom is aan de onderstam goed zichtbaar.

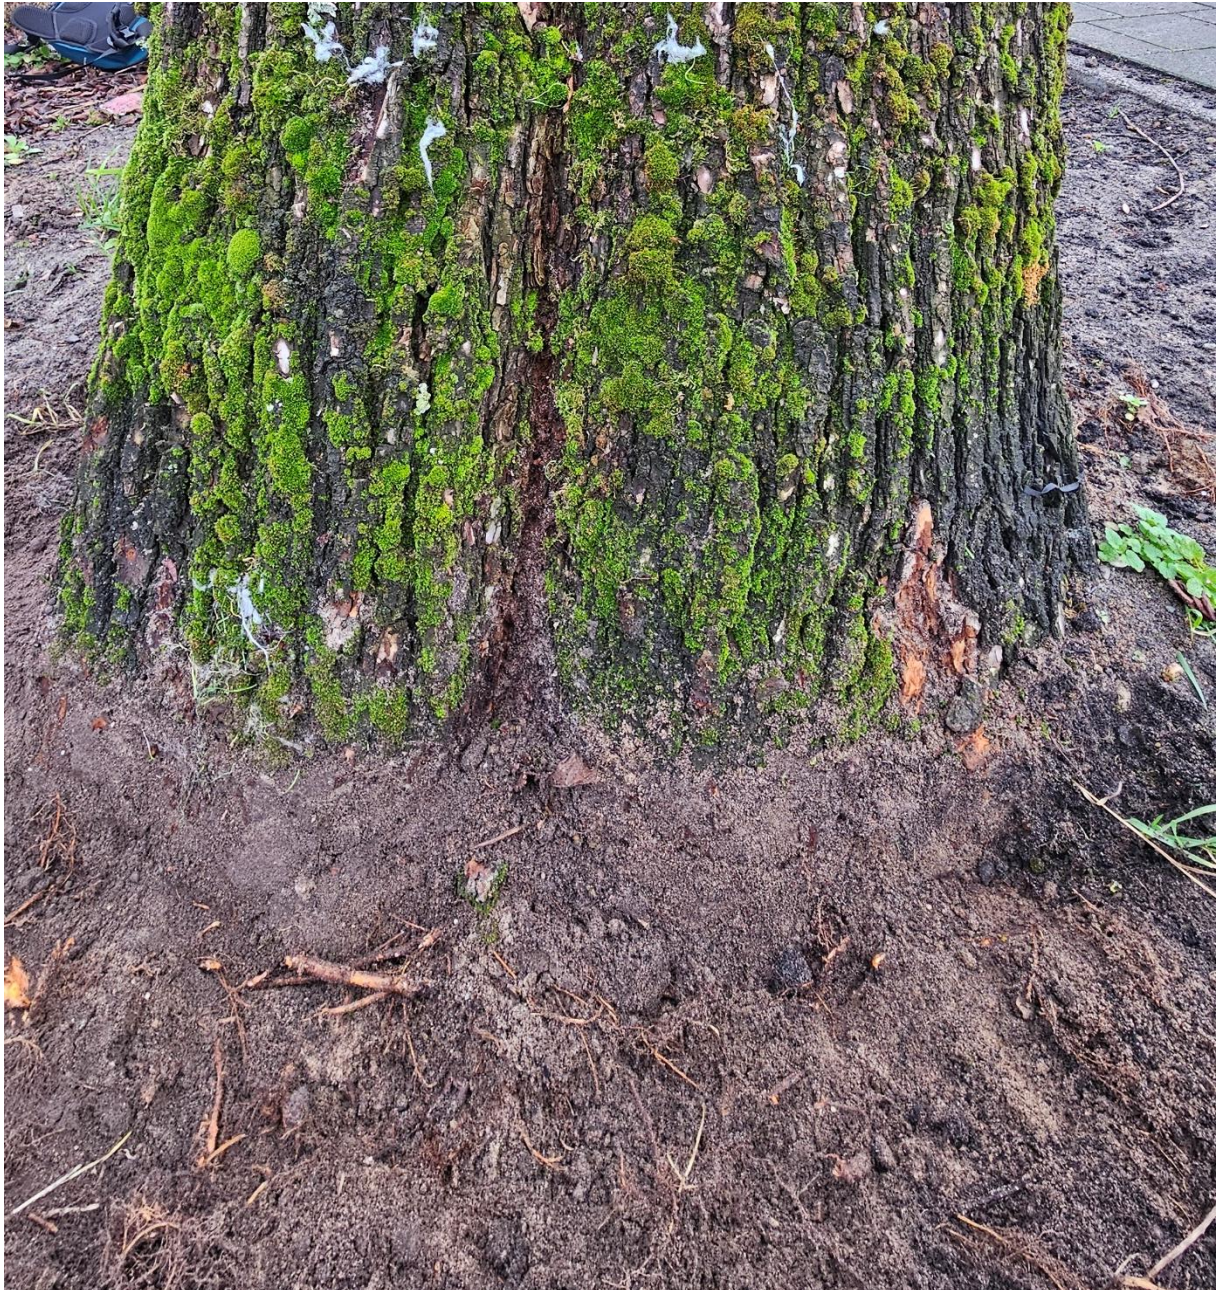
Het bij het vrij graven van de wortelaanlopen aangetroffen beeld laat zien dat er potentieel problemen spelen rond de vorm, (diepte)ligging en functie van het wortelstelsel. De vele recent gevormde adventiefwortels boven de oudere en dieper liggende hoofdwortels duiden op een noodreactie van de boom als gevolg van een verminderde stabiliteit van de kluit. Er is tot ca. 30 cm onder maaiveld gegraven zonder dat hierbij grotere wortelaanlopen zijn aangetroffen. Vanwege de vele kleine (secundair gevormde) wortels is niet dieper gegraven.

Rond de onderstam is de grond tot ca. 30 cm diep afgegraven. Hierbij zijn alleen jonge en secundair gevormde (adventief)wortels aangetroffen.

Het aangetroffen beeld bevestigt de resultaten van de eerder uitgevoerde onderzoeken en met name van trekproef. De meetbaar verminderde stabiliteit van de iep vormt een te hoog risico in deze intensief gebruikte omgeving. De boom is niet meer op een veilige en duurzame manier te behouden.
